## 第 6 章

## 第 6 章 事後調査の結果の概要

調査期間中の護岸工事及び埋立工事が未実施であるため、本調査結果は護岸工事及び埋立工事実施後の事後調査結果と比較検討を行うための「工事前」の調査結果とします。

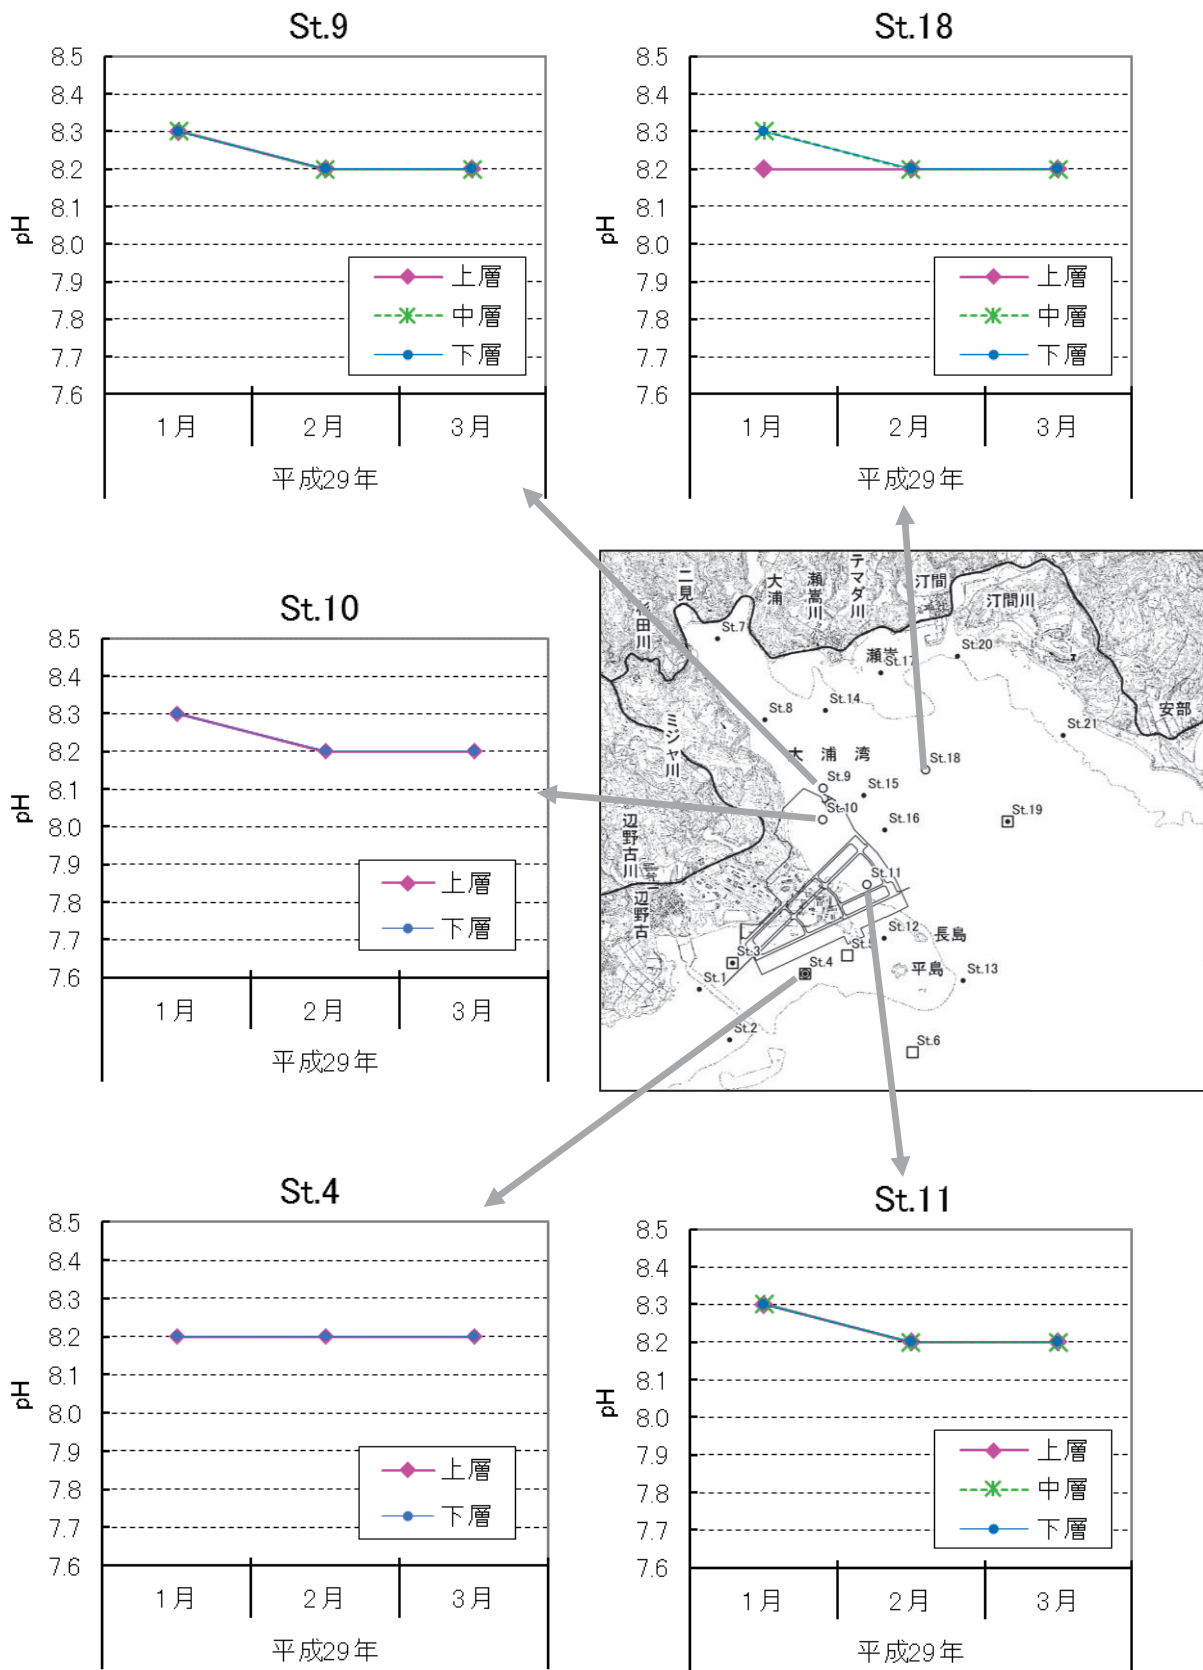
図-6.1.1.1 各調査地点における pH (採水分析値) の調査結果

pH は採水分析値で 8.2～8.3 であり、調査地点間や上層、中層及び下層間で大きな差は認められませんでした。

注) pHについての調査は、図中の○で示す St. 4、St. 9~11 及び St. 18 の 5 地点で実施しました。

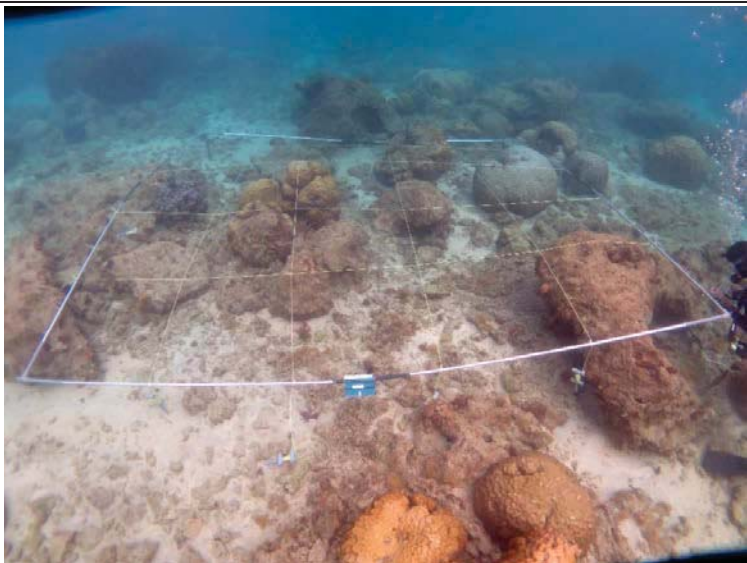
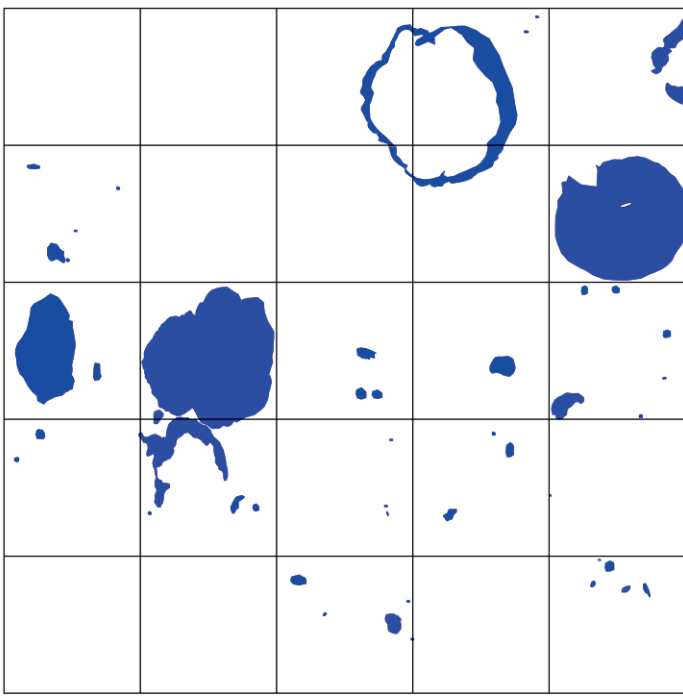
図-6.5.1.3(1) 詳細観察地点におけるサンゴ類の観察結果 (St. 2)

調査期日	平成29年2月17日
		水深(m)	2.8m
		主な底質	岩盤
		造礁サンゴ被度(%)	10%
		白化の程度(被度)	5%未満
		ソフトコーラル被度	0%
		オニヒトデの個体数	0個体
		食害貝類個体数	2個体
		病気腫瘍群数/被度	0/0%
		藻類付着群数/被度	1/5%未満
		赤土の堆積状況	無
被度図(5m×5m)		凡例

出現種: 造礁サンゴ*	
		ハナヤサイサンゴ* ショウガサンゴ* コモンサンゴ*属(被覆状) パラオハマサンゴ* ハマサンゴ*属(塊状) ヤッコアミメサンゴ* キクメイシ属 ノウサンゴ*属 フカゲキクメイシ トゲキクメイシ属 カンホクアナサンゴ*モドキ	
地点状況		出現種: ソフトコーラル	
<p>本コドラートの底質は、岩盤が大部分を占め、その他の場所では砂礫(サンゴ礫)が散在していた。</p> <p>造礁サンゴ類は大型のハマサンゴ属(塊状)が複数見られたほか、小型の塊状サンゴが岩盤上に点在していた。被度は約10%であった。</p> <p>ソフトコーラル類は、確認されなかった。</p>		無し

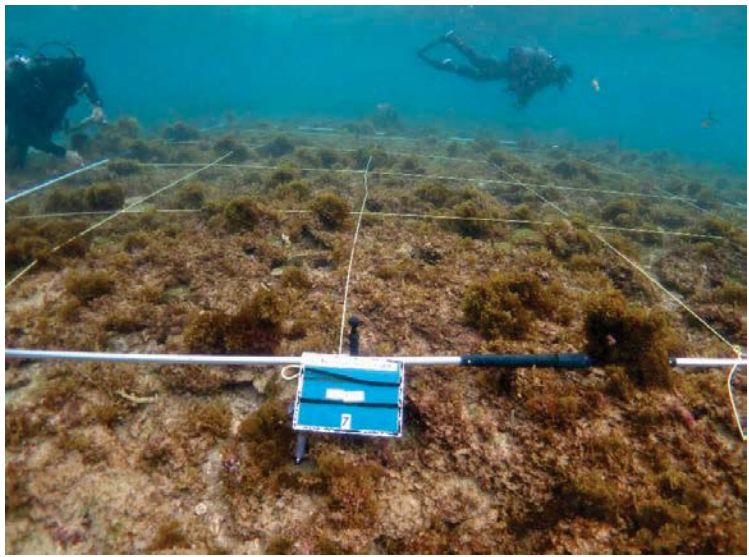
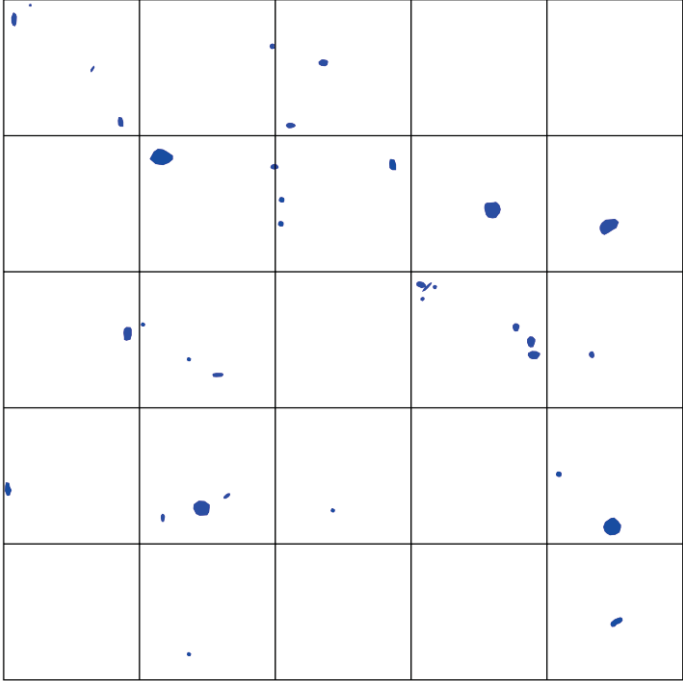
図-6.5.1.3(2) 詳細観察地点におけるサンゴ類の観察結果 (St. 7)

調査期日	平成29年2月17日				
	水深(m)	2.1m				
	主な底質	岩盤				
	造礁サンゴ被度(%)	5%未満				
	白化の程度(被度)	5%未満				
	ソフトコーラル被度	0%				
	オニヒトデの個体数	0個体				
	食害貝類個体数	0個体				
	病気腫瘍群数/被度	0/0%				
藻類付着群数/被度	1/5%未満					
赤土の堆積状況	無					
被度図(5m×5m)	<table border="1"> <tr> <td data-bbox="962 801 1082 846">凡例</td> <td data-bbox="1082 801 1398 846">■ :造礁サンゴ</td> </tr> <tr> <td></td> <td data-bbox="1082 846 1398 891">■ :ソフトコーラル</td> </tr> </table>		凡例	■ :造礁サンゴ		■ :ソフトコーラル
凡例	■ :造礁サンゴ					
	■ :ソフトコーラル

出現種: 造礁サンゴ					
	ハマサンゴ属(塊状) キクメイシ属 コカクキクメイシ コカメノコキクメイシ ルリサンゴ フカゲキクメイシ トゲキクメイシ属 カンボクアナサンゴモドキ スリバチサンゴ属					
<p style="text-align: center;">地点状況</p> <p>本コードラートの底質は、岩盤が大部分を占め、その他の場所では砂礫(サンゴ礫)が散在していた。            岩盤上には小型の塊状サンゴが点在していた。被度は5%未満であった。            ソフトコーラル類は、確認されなかった。</p>	出現種: ソフトコーラル 無し

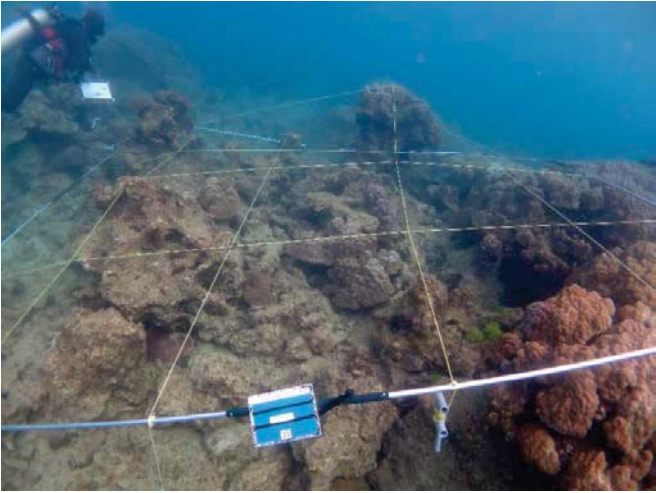
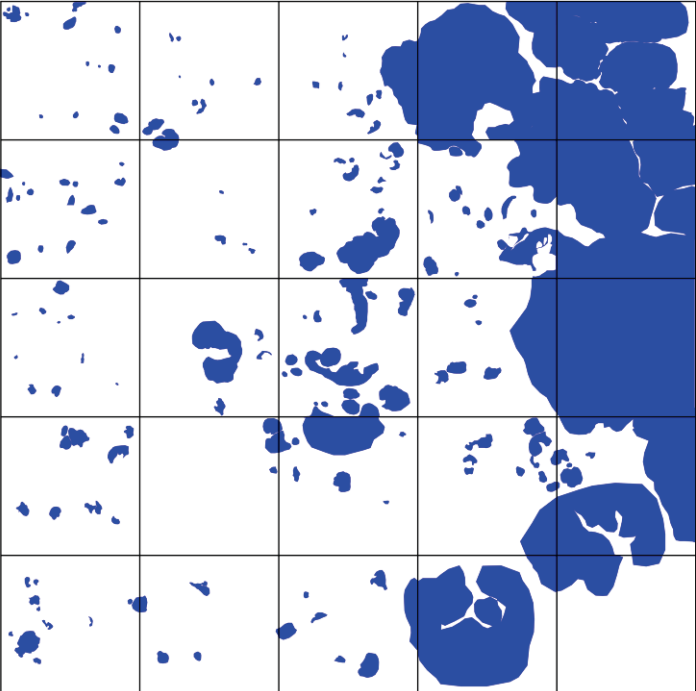
図-6.5.1.3(3) 詳細観察地点におけるサンゴ類の観察結果 (St. 35)

また、詳細観察地点におけるサンゴ類の出現種の記録及び群体分布位置の状況(スケッチ)は図-6.5.1.3に示すとおりで、いずれの調査地点においても食害貝類や病気はほとんどみられず、赤土の堆積は大浦湾奥部の地点(St. C35、St. C45)でみられました。また、大浦湾東部のSt. C122では、造礁サンゴの約半分をアオサンゴが占めており、その大半に微細な藻類が付着しており、さらにその一部分では生存部分と死亡部分がそれぞれ約50%程度で混在している状況でした。

調査期日	平成29年2月21日				
	水深(m)	4.1m				
	主な底質	岩盤				
	造礁サンゴ被度(%)	25%				
	白化の程度(被度)	5%未満				
	ソフトコーラル被度	0%				
	オニヒトデの個体数	0個体				
	食害貝類個体数	4個体				
	病気腫瘍群数/被度	0/0%				
	藻類付着群数/被度	0/0%				
	赤土の堆積状況	多				
被度図(5m×5m)	<table border="1"> <tr> <td data-bbox="963 808 1082 846">凡例</td> <td data-bbox="1082 808 1399 846">■ :造礁サンゴ</td> </tr> <tr> <td></td> <td data-bbox="1082 846 1399 884">■ :ソフトコーラル</td> </tr> </table>		凡例	■ :造礁サンゴ		■ :ソフトコーラル
凡例	■ :造礁サンゴ					
	■ :ソフトコーラル

<p>出現種: 造礁サンゴ</p>					
	<ul style="list-style-type: none"> <li>ヒメムカシサンゴ</li> <li>ショウガサンゴ</li> <li>コモンサンゴ属(被覆状)</li> <li>ミドリイシ属(樹枝状)</li> <li>アナサンゴ</li> <li>ハマサンゴ</li> <li>コブハマサンゴ</li> <li>クボミハマサンゴ</li> <li>ハマサンゴ属(塊状)</li> <li>リュウモンサンゴ</li> <li>クサビライシ属</li> <li>ミナミカラサンゴ</li> <li>アサミサンゴ</li> <li>アハレキッカサンゴ</li> <li>キッカサンゴ属</li> <li>ダイノウサンゴ</li> <li>トケイボサンゴ</li> <li>ササナミサンゴ</li> <li>ウスチャキクメイシ</li> <li>キクメイシ属</li> <li>カメノコキクメイシ</li> <li>カメノコキクメイシ属</li> <li>ウネカメノコキクメイシ</li> <li>ココメノコキクメイシ</li> <li>ココメノコキクメイシ属</li> <li>ヒメノウサンゴ</li> </ul>	<ul style="list-style-type: none"> <li>マルキクメイシ</li> <li>キクメイシモドキ</li> <li>ルリサンゴ</li> <li>フカゲキクメイシ</li> <li>トゲキクメイシ属</li> <li>スリハチサンゴ属</li> <li>カンボクアナサンゴモドキ</li> </ul>				
<p style="text-align: center;">地点状況</p> <p>本コードラートの底質は岩盤で、その上にサンゴ礫を含む砂礫、赤土が堆積していた。 造礁サンゴ類はコードラート内東側に大型のハマサンゴ属(塊状)が複数見られた他、小型の塊状、被覆状サンゴが多数見られ、被度は約25%であった。 ソフトコーラル類は確認されなかった。</p>	<p>出現種: ソフトコーラル</p> <p>無し</p>

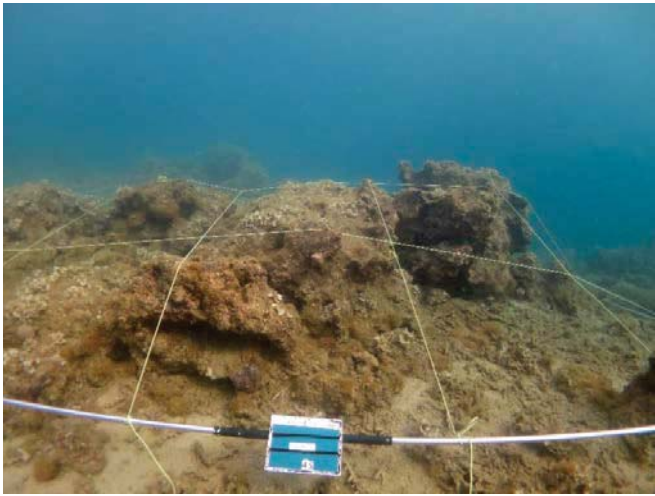
図-6.5.1.3(4) 詳細観察地点におけるサンゴ類の観察結果 (St. 45)

調査期日	平成29年2月21日																													
		水深(m)	5.0m																													
		主な底質	砂礫																													
		造礁サンゴ被度(%)	5%未満																													
		白化の程度(被度)	5%未満																													
		ソフトコーラル被度	0%																													
		オニヒトデの個体数	0個体																													
		食害貝類個体数	0個体																													
		病気腫瘍群体系数/被度	0/0%																													
		藻類付着群体系数/被度	1/5%未満																													
		赤土の堆積状況	多																													
被度図(5m×5m)

フカトゲキクメイシ																																
コトゲキクメイシ																																
トゲキクメイシ																																
トゲキクメイシ属																																
スリパチサンゴ属																																
<p>地点状況</p> <p>本コドラートの底質は岩盤、サンゴ礫を含む砂礫、砂泥であり、赤土の堆積も見られた。 造礁サンゴ類は、小型の群体が多数見られ、被度は5%未満であった。 ソフトコーラル類は、確認されなかった。</p>

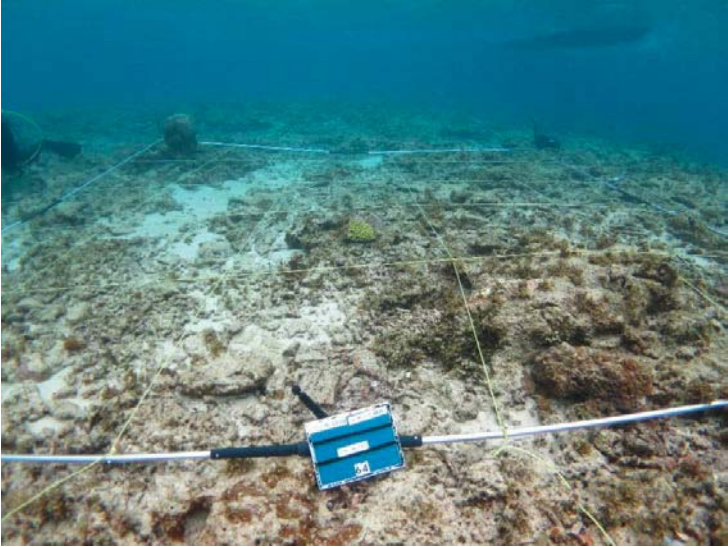
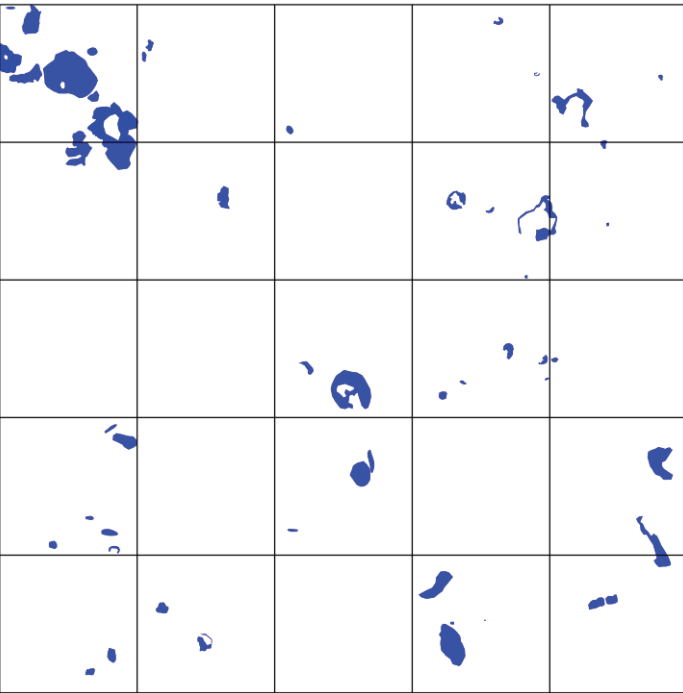
図-6. 5. 1. 3 (5) 詳細観察地点におけるサンゴ類の観察結果 (St. 64)

調査期日	平成29年2月20日		
	水深(m)	2.6m		
	主な底質	砂礫		
	造礁サンゴ被度(%)	5%未満		
	白化の程度(被度)	5%未満		
	ソフトコーラル被度	0%		
	オニヒトデの個体数	0個体		
	食害貝類個体数	0個体		
	病気腫瘍群体数/被度	0/0%		
藻類付着群体数/被度	0/0%			
赤土の堆積状況	無			
被度図(5m×5m)	<table border="1"> <tr> <td data-bbox="962 808 1082 846">凡例</td> <td data-bbox="1082 808 1402 846">   :造礁サンゴ    :ソフトコーラル </td> </tr> </table>		凡例	  :造礁サンゴ   :ソフトコーラル
凡例	  :造礁サンゴ   :ソフトコーラル

<p>出現種: 造礁サンゴ</p> <ul style="list-style-type: none"> <li>ヒメムカシサンゴ</li> <li>アバタコモンサンゴ</li> <li>シモコモンサンゴ</li> <li>コモンサンゴ属(樹枝状)</li> <li>コモンサンゴ属(被覆状)</li> <li>タマユビミドリイシ</li> <li>ミドリイシ属(樹枝状)</li> <li>アナサンゴ属</li> <li>コブハマサンゴ</li> <li>ハマサンゴ属(塊状)</li> <li>ウスチャクメイシ</li> <li>クメイシ</li> <li>クメイシ属</li> <li>カメノコクメイシ</li> <li>ゴカククメイシ</li> <li>カメノコクメイシ属</li> <li>ヒラカメノコクメイシ</li> <li>コカメノコクメイシ</li> <li>ノウサンゴ属</li> <li>ルリサンゴ</li> <li>フカトゲクメイシ</li> <li>トゲクメイシ</li> <li>トゲクメイシ属</li> <li>カンボクアナサンゴモドキ</li> </ul>			
<p style="text-align: center;">地点状況</p> <p>本コドラートの底質は、砂礫が散在する岩盤であった。  造礁サンゴ類は、岩盤上に小型の被覆、塊状サンゴ群体が多数見られ、被度は5%未満であった。  ソフトコーラル類は確認されなかった。</p>	<p>出現種: ソフトコーラル</p> <p>無し</p>

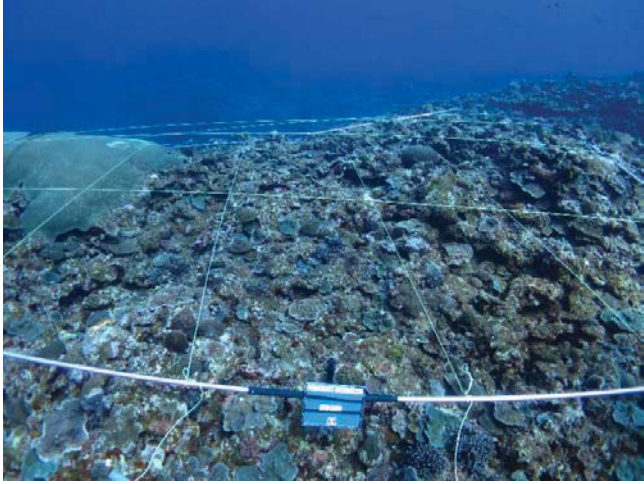
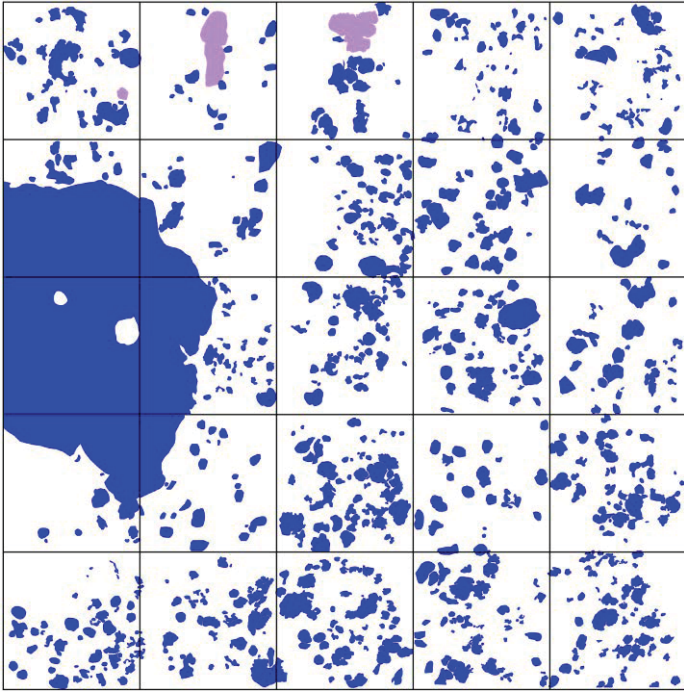
図-6.5.1.3(6) 詳細観察地点におけるサンゴ類の観察結果 (St. 69)

調査期日	平成29年2月17日																																																												
	水深(m)	15.0m																																																												
	主な底質	岩盤																																																												
	造礁サンゴ被度(%)	25%																																																												
	白化の程度(被度)	5%未満																																																												
	ソフトコーラル被度	5%未満																																																												
	オニヒトデの個体数	0個体																																																												
	食害貝類個体数	0個体																																																												
	病気腫瘍群数/被度	0/0%																																																												
藻類附着群数/被度	6/5%未満																																																													
赤土の堆積状況	無

オオハナガタサンゴ	イタアナサンゴモドキ																																																													
イボハナガタサンゴ																																																														
ダイノウサンゴ																																																														
ダイノウサンゴ属																																																														
出現種:ソフトコーラル																																																														
ウネタケ属	ウミキノ属																																																													
<p>地点状況</p> <p>本コードラートの底質は岩盤であった。 造礁サンゴ類はコードラート内の西側に大型のダイオウサンゴが見られたほか、小型の塊状、被覆状サンゴが多数見られ、被度は約25%であった。 ソフトコーラル類は、小型群体がいくつか見られ、被度は5%未満であった。</p>

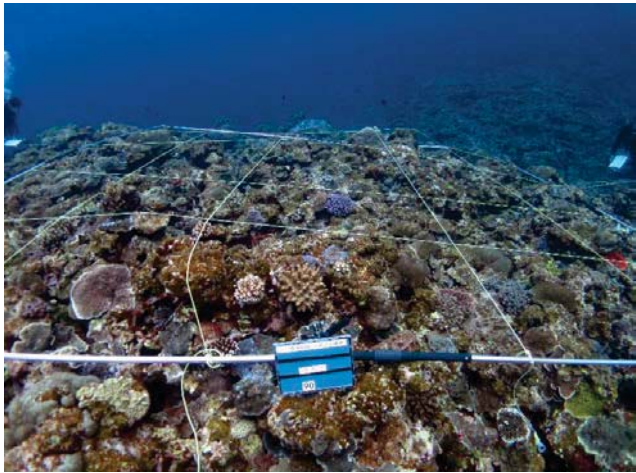
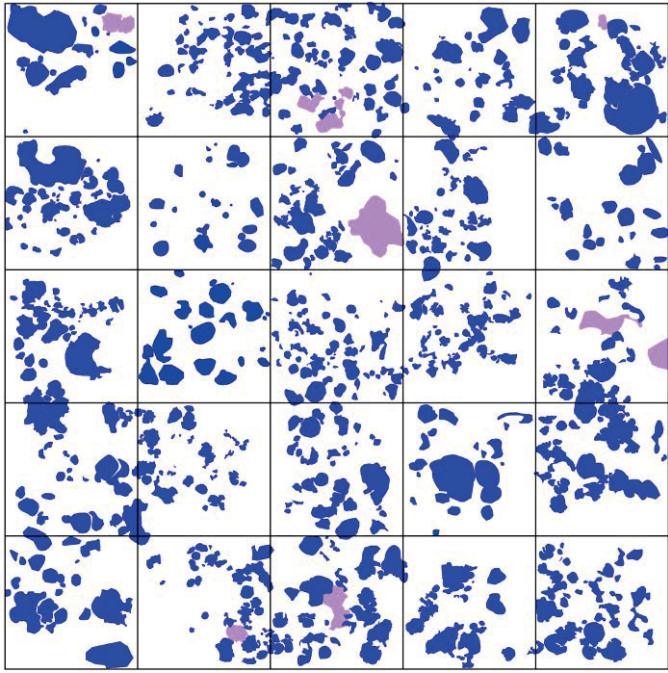
図-6.5.1.3(7) 詳細観察地点におけるサンゴ類の観察結果 (St. 90)

調査期日	平成29年2月20日
	水深(m)	10.6m
	主な底質	岩盤
	造礁サンゴ被度(%)	20%
	白化の程度(被度)	5%未満
	ソフトコーラル被度	5%未満
	オニヒトデの個体数	0個体
	食害貝類個体数	0個体
	病気腫瘍群数/被度	0/0%
藻類付着群数/被度	2/5%未満	
赤土の堆積状況	無	
被度図(5m×5m)	凡例

地点状況	出現種:ソフトコーラル	
<p>本コドラートの底質は岩盤であった。            造礁サンゴ類は小型の群体が多数見られ、被度は約20%であった。            ソフトコーラル類は、直径60cmほどの群体が確認された他、小型の群            体も見られ、被度としては5%未満であった。</p>	ウネ <sup>*</sup> タケ属 ウ <sup>*</sup> キノコ属 カ <sup>*</sup> 外 <sup>*</sup> サカ属

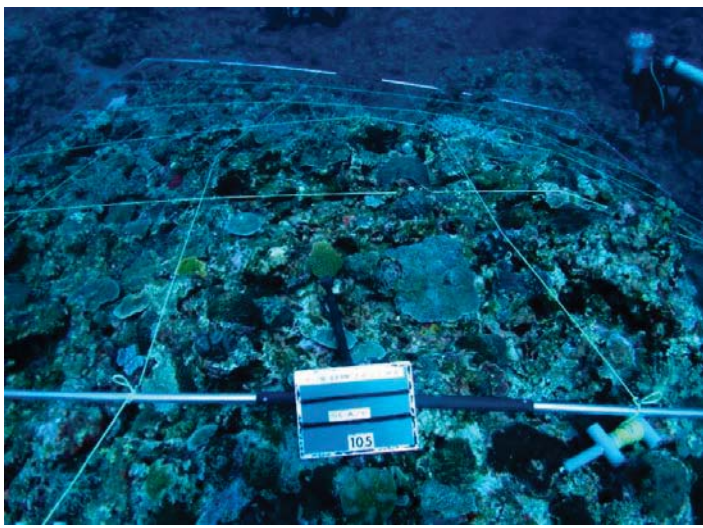
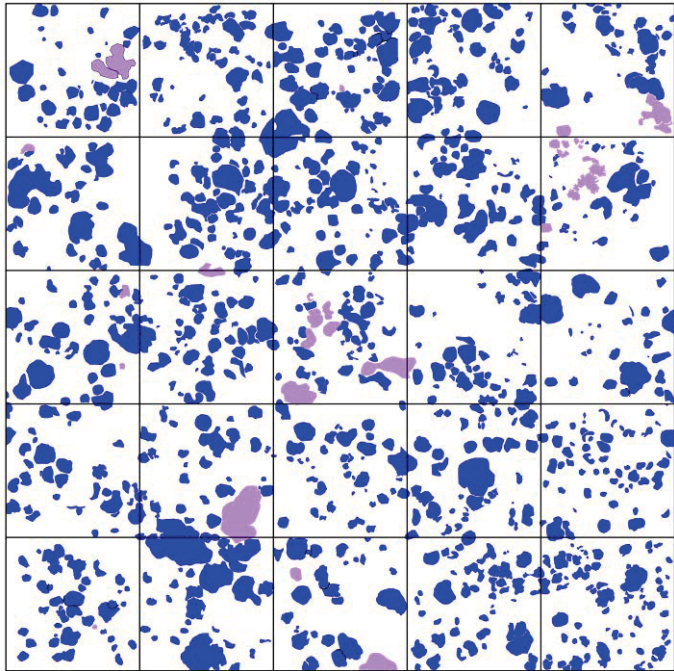
図-6.5.1.3(8) 詳細観察地点におけるサンゴ類の観察結果 (St. 105)

調査期日	平成29年2月16日
	水深(m)	18.3m
	主な底質	岩盤
	造礁サンゴ被度(%)	25%
	白化の程度(被度)	5%未満
	ソフトコーラル被度	5%未満
	オニヒトデの個体数	0個体
	食害貝類個体数	0個体
	病気腫瘍群体系数/被度	0/0%
藻類付着群体系数/被度	5/5%未満	
赤土の堆積状況	無	
被度図(5m×5m)	凡例

ウ <sup>*</sup> ネ <sup>*</sup> タ <sup>*</sup> ケ <sup>*</sup> 属		
地点状況 本コドラートの底質は岩盤であった。 造礁サンゴ類は小型の群体が多数見られ、被度は約25%であった。 ソフトコーラル類は、小型群体がいくつか見られ、被度は5%未満であった。

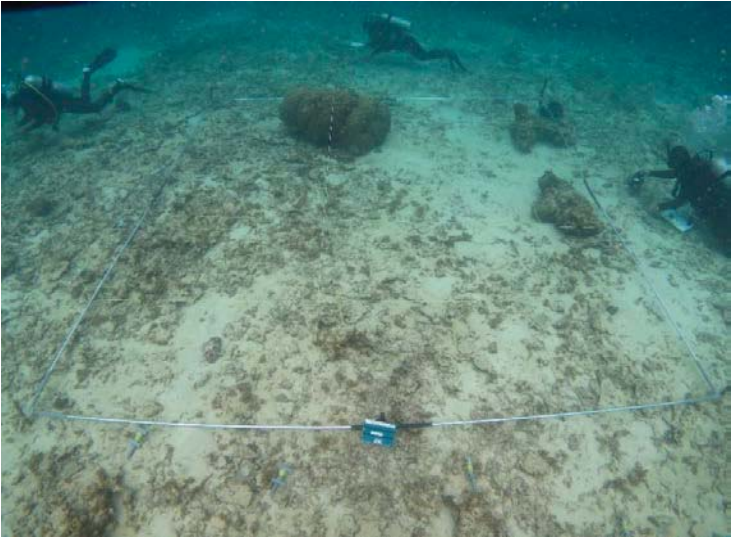
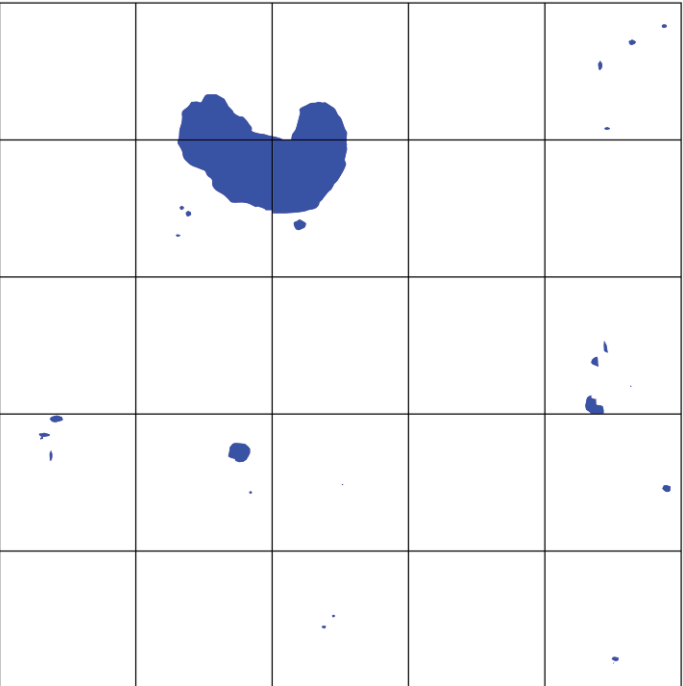
図-6.5.1.3(9) 詳細観察地点におけるサンゴ類の観察結果 (St.107)

調査期日	平成29年2月16日		
	水深(m)	2.5m		
	主な底質	砂礫		
	造礁サンゴ被度(%)	5%未満		
	白化の程度(被度)	5%未満		
	ソフトコーラル被度	0%		
	オニヒトデの個体数	0個体		
	食害貝類個体数	0個体		
	病気腫瘍群数/被度	0/0%		
藻類付着群数/被度	0/0%			
赤土の堆積状況	無			
被度図(5m×5m)

<p>出現種:造礁サンゴ</p> <ul style="list-style-type: none"> <li>コモンサンゴ属(樹枝状)</li> <li>コモンサンゴ属(被覆状)</li> <li>アナサンゴ</li> <li>ハマサンゴ属(塊状)</li> <li>アミメサンゴ</li> <li>ノウサンゴ属</li> <li>フカトゲキクメイシ</li> <li>トゲキクメイシ属</li> <li>カンボクアナサンゴモトキ</li> </ul>			
地点状況				
<p>本コドラートの底質は、岩盤上にサンゴ礫を含む砂礫が覆っていた。造礁サンゴ類は長径130cmほどのハマサンゴ属(塊状)が1群体ある他、小型の群体がまばらに見られる程度で、被度は5%未満であった。ソフトコーラル類は確認されなかった。</p>				
出現種:ソフトコーラル				
無し

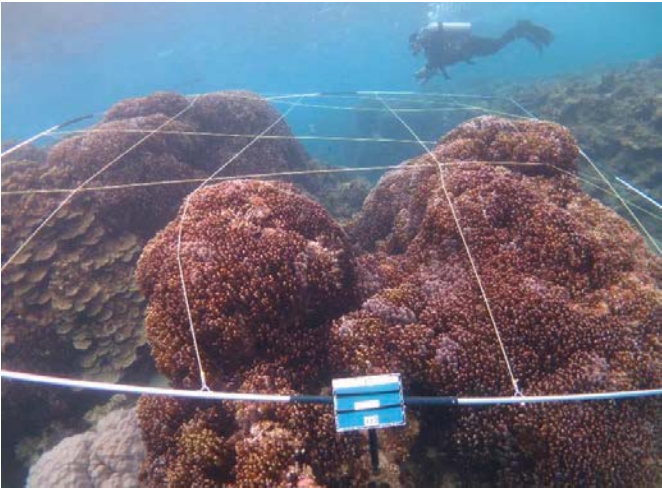
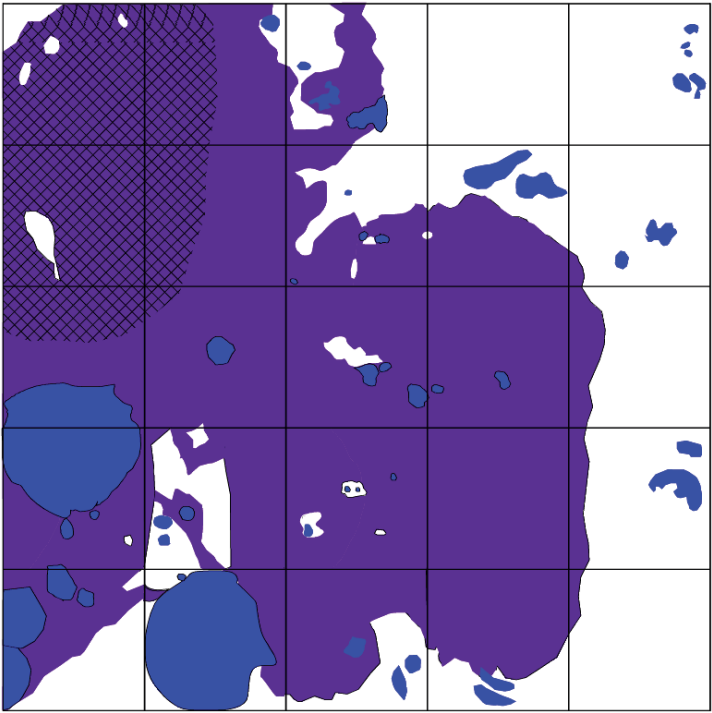
図-6.5.1.3(10) 詳細観察地点におけるサンゴ類の観察結果 (St. 122)

調査期日	平成29年2月20日								
	水深(m)	3.5m								
	主な底質	岩盤								
	造礁サンゴ被度(%)	60%								
	白化の程度(被度)	5%未満								
	ソフトコーラル被度	0%								
	オニヒトデの個体数	0個体								
	食害貝類個体数	0個体								
	病気腫瘍群数/被度	0/0%								
藻類付着群数/被度	0/0%									
赤土の堆積状況	無									
被度図(5m×5m)

出現種:造礁サンゴ									
	コモンサンゴ属(被覆状) ハリエタミドリシ ミドリシ属(樹枝状) アミメハマサンゴ ペニハマサンゴ クホミハマサンゴ パラオハマサンゴ ハマサンゴ属(塊状) アミメサンゴ ヤッコアミメサンゴ キクメイシ属 パラパットサンゴ アオサンゴ カンボクアナサンゴモドキ									
地点状況	出現種:ソフトコーラル									
<p>本コドラートの底質は、岩盤、砂礫であった。</p> <p>造礁サンゴ類は、アオサンゴがコドラート内の大半を占めていたが、コドラート枠北西部のアオサンゴの一部では、生存部と死亡部が混在する部分(当該箇所の生存割合は約50%)があった。また、アオサンゴの殆どは薄く藻類に覆われていた(死亡はしていない)。その他、長径約1mのハマサンゴ属(塊状)とパラオハマサンゴが1群体ずつ見られたほか、小型の群体も複数見られ、造礁サンゴ被度は全体で約60%であった。</p> <p>ソフトコーラル類は確認されなかった。</p>	無し

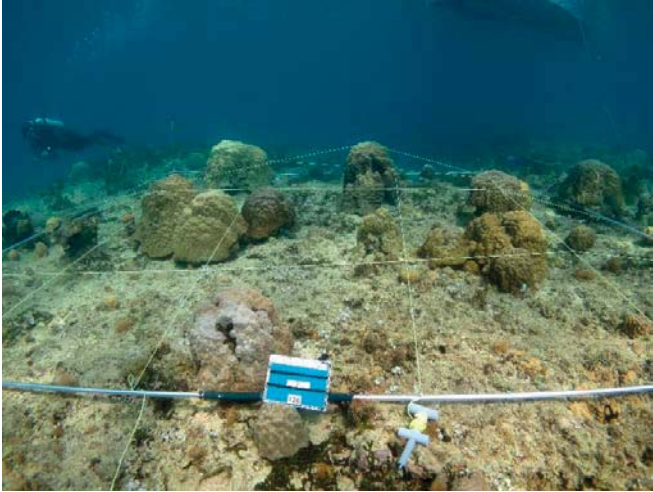
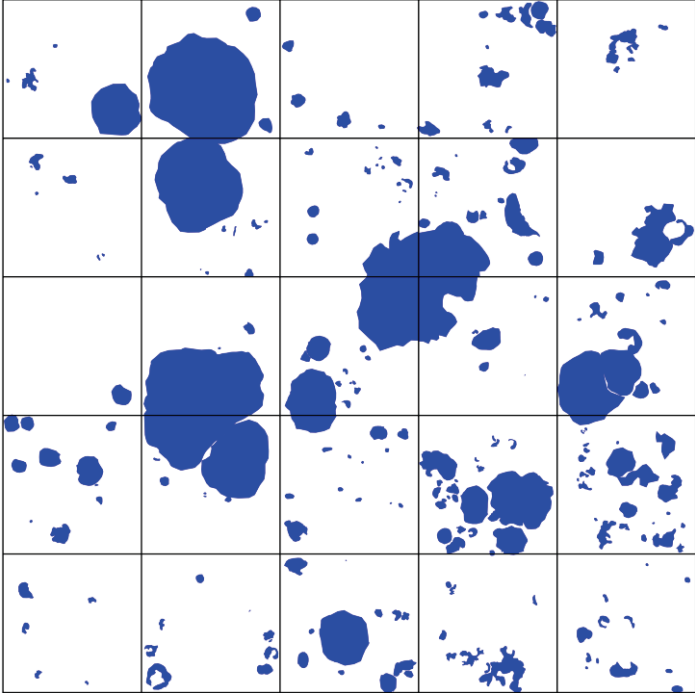
図-6. 5. 1. 3(11) 詳細観察地点におけるサンゴ類の観察結果 (St. 126)

調査期日	平成29年2月21日				
		水深(m)	3.3m				
		主な底質	岩盤				
		造礁サンゴ被度(%)	15%				
		白化の程度(被度)	0%				
		ソフトコーラル被度	0%				
		オニヒトデの個体数	0個体				
		食害貝類個体数	0個体				
		病気腫瘍群数/被度	0/0%				
藻類付着群数/被度	0/0%						
赤土の堆積状況	無						
被度図(5m×5m)		<table border="1"> <tr> <td>凡例</td> <td>  :造礁サンゴ</td> </tr> <tr> <td></td> <td>  :ソフトコーラル</td> </tr> </table>		凡例	  :造礁サンゴ		  :ソフトコーラル
凡例	  :造礁サンゴ						
	  :ソフトコーラル

出現種:造礁サンゴ					
		ヒメムカシサンゴ					
		アハタコモンサンゴ					
		コモンサンゴ属(被覆状)					
		ミドリシ属(樹枝状)					
		アナサンゴ					
		フカアナハマサンゴ					
		ハマサンゴ					
		コブハマサンゴ					
		ハマサンゴ属(塊状)					
アマメサンゴ							
リュウモンサンゴ							
アサミサンゴ							
アハレキッカサンゴ							
イボハナガタサンゴ							
ダイノウサンゴ属							
ウモレキクメイシ							
ウスチャキクメイシ							
キクメイシ							
スホミキクメイシ							
アラキクメイシ							
ロツマキクメイシ							
キクメイシ属							
バラハットサンゴ							
カメノコキクメイシ							
シモフリカメノコキクメイシ							
マルカメノコキクメイシ							
ゴカクキクメイシ							
コモンキクメイシ							
出現種:ソフトコーラル		無し					
<p>地点状況</p> <p>本コードラートの底質は岩盤で、その上に砂礫が散在していた。造礁サンゴ類は長径60～80cm程度のハマサンゴ属(塊状)が複数見られたほか、小型の群体が多数見られ、被度は約15%であった。ソフトコーラル類は確認されなかった。</p>

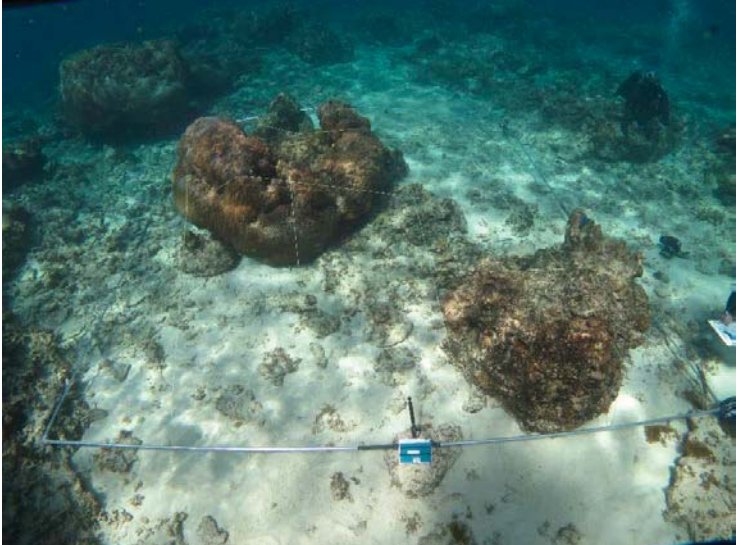
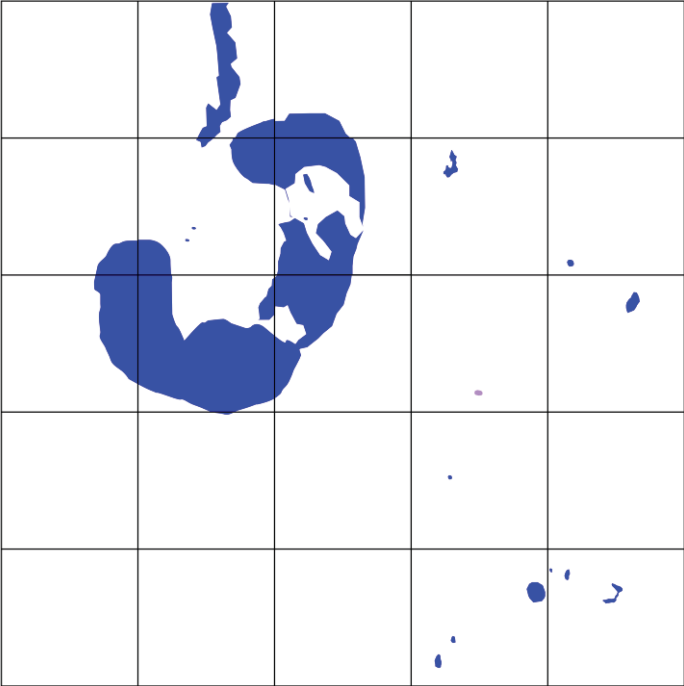
図-6.5.1.3(12) 詳細観察地点におけるサンゴ類の観察結果 (St. 127)

調査期日	平成29年2月16日				
	水深(m)	2.7m				
	主な底質	砂礫				
	造礁サンゴ被度(%)	10%				
	白化の程度(被度)	5%未満				
	ソフトコーラル被度	5%未満				
	オニヒトデの個体数	0個体				
	食害貝類個体数	0個体				
	病気腫瘍群数/被度	0/0%				
藻類付着群数/被度	1/5%未満					
赤土の堆積状況	無					
被度図(5m×5m)	<table border="1"> <tr> <td data-bbox="963 801 1083 846">凡例</td> <td data-bbox="1083 801 1402 846">■ :造礁サンゴ</td> </tr> <tr> <td></td> <td data-bbox="1083 846 1402 896">■ :ソフトコーラル</td> </tr> </table>		凡例	■ :造礁サンゴ		■ :ソフトコーラル
凡例	■ :造礁サンゴ					
	■ :ソフトコーラル

<p>出現種:造礁サンゴ<sup>o</sup></p> <ul style="list-style-type: none"> <li>ムカシサンゴ属</li> <li>ハナヤサイサンゴ<sup>o</sup></li> <li>コモンサンゴ属(被覆状)</li> <li>ミドリシ属(樹枝状)</li> <li>ハマサンゴ属(塊状)</li> <li>アハレキッカサンゴ<sup>o</sup></li> <li>キクメイシ属</li> <li>マルカメノコキクメイシ</li> <li>カメノコキクメイシ</li> <li>コモンキクメイシ</li> <li>コカメノコキクメイシ</li> <li>ノウサンゴ属</li> <li>アラルリサンゴ<sup>o</sup></li> <li>フカゲキクメイシ</li> <li>トゲキクメイシ属</li> </ul>					
<p style="text-align: center;">地点状況</p> <p>本コドラートの底質は砂礫で、所々岩盤が見られた。 造礁サンゴ類は、長径1~2mのハマサンゴ属(塊状)が2群体見られたほか、岩盤上に小型のサンゴがいくつか見られた。被度は約10%であった。 ソフトコーラル類は1群体確認され、被度は5%未満であった。</p>	<p>出現種:ソフトコーラル</p> <p>ウツサカ科</p>
