## 7.3 海藻草類

## 7.4 ジュゴン

## 7.7 陸域生態系(基盤環境、生態系の機能と構造)

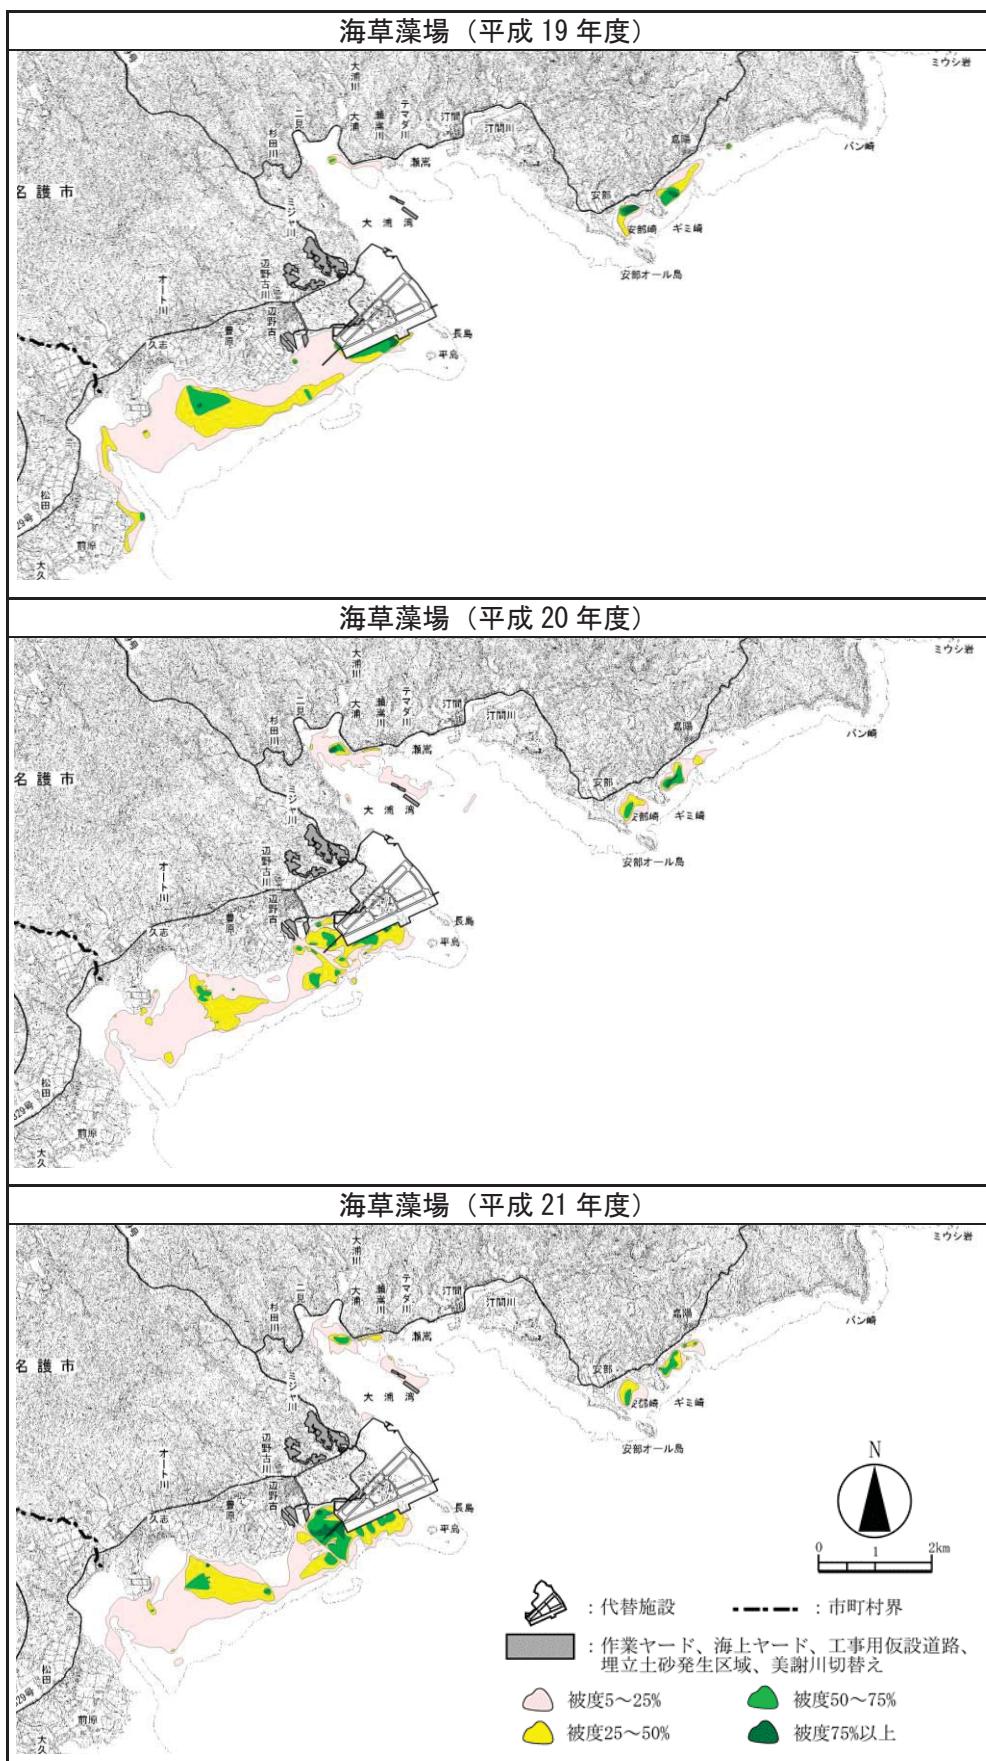
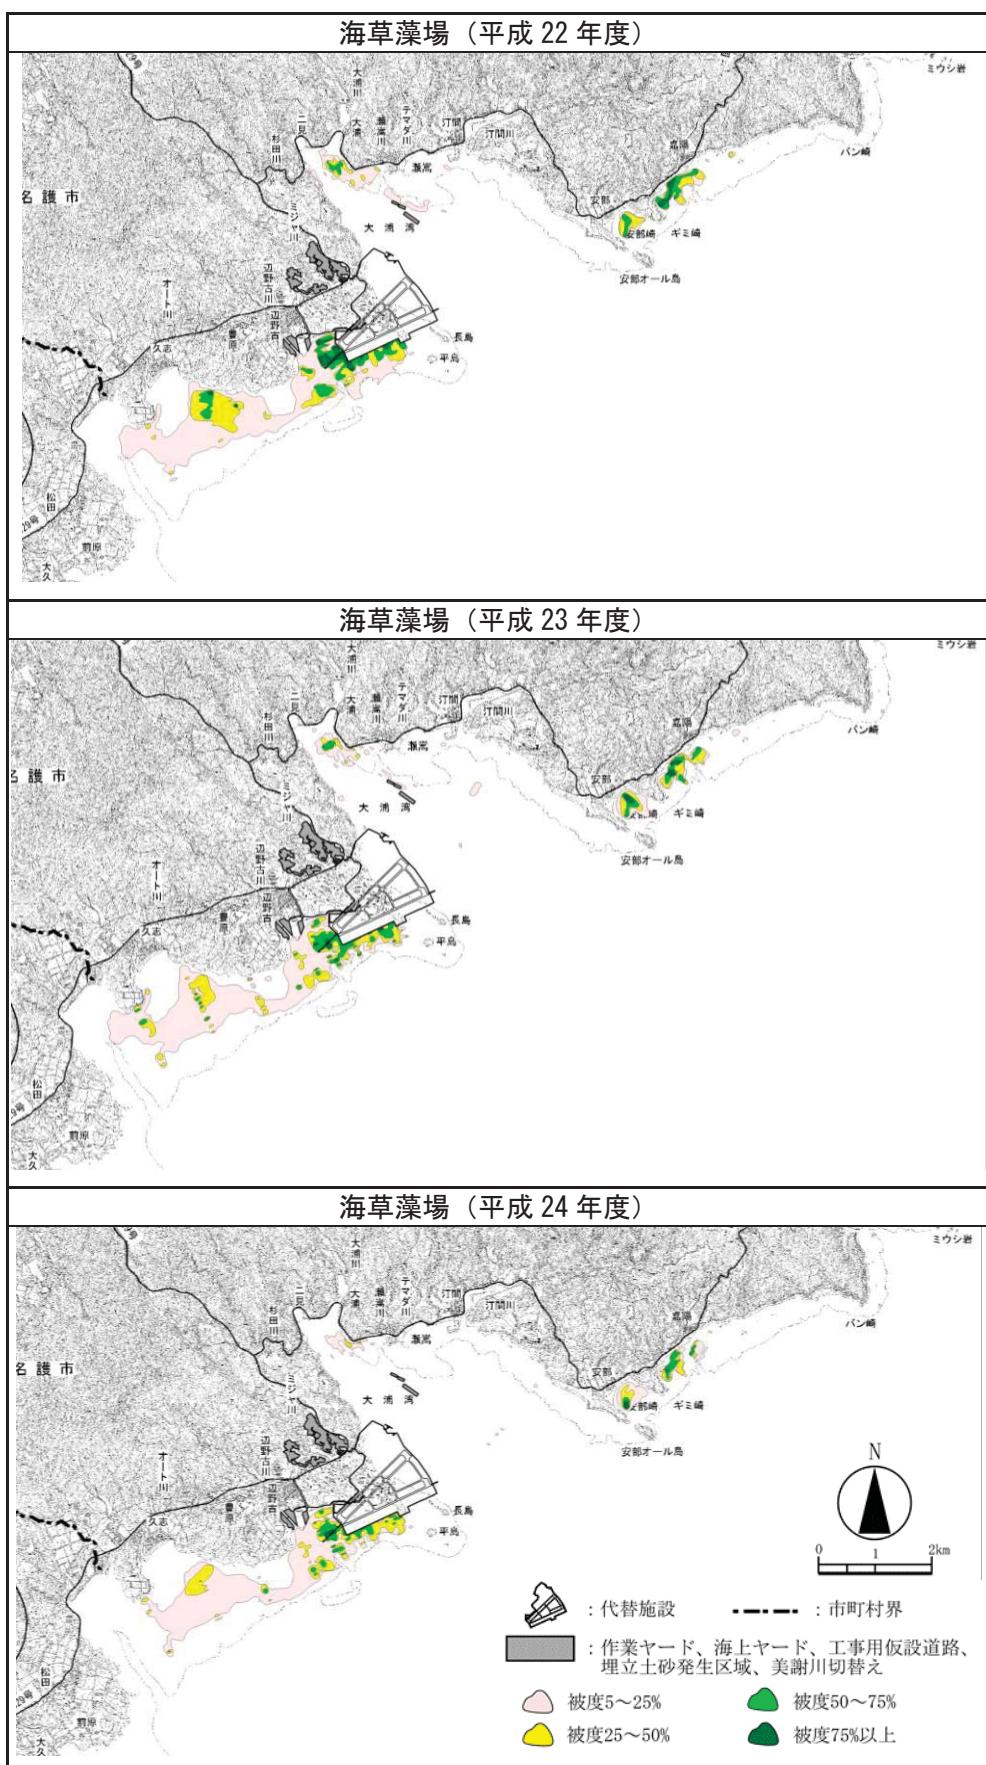
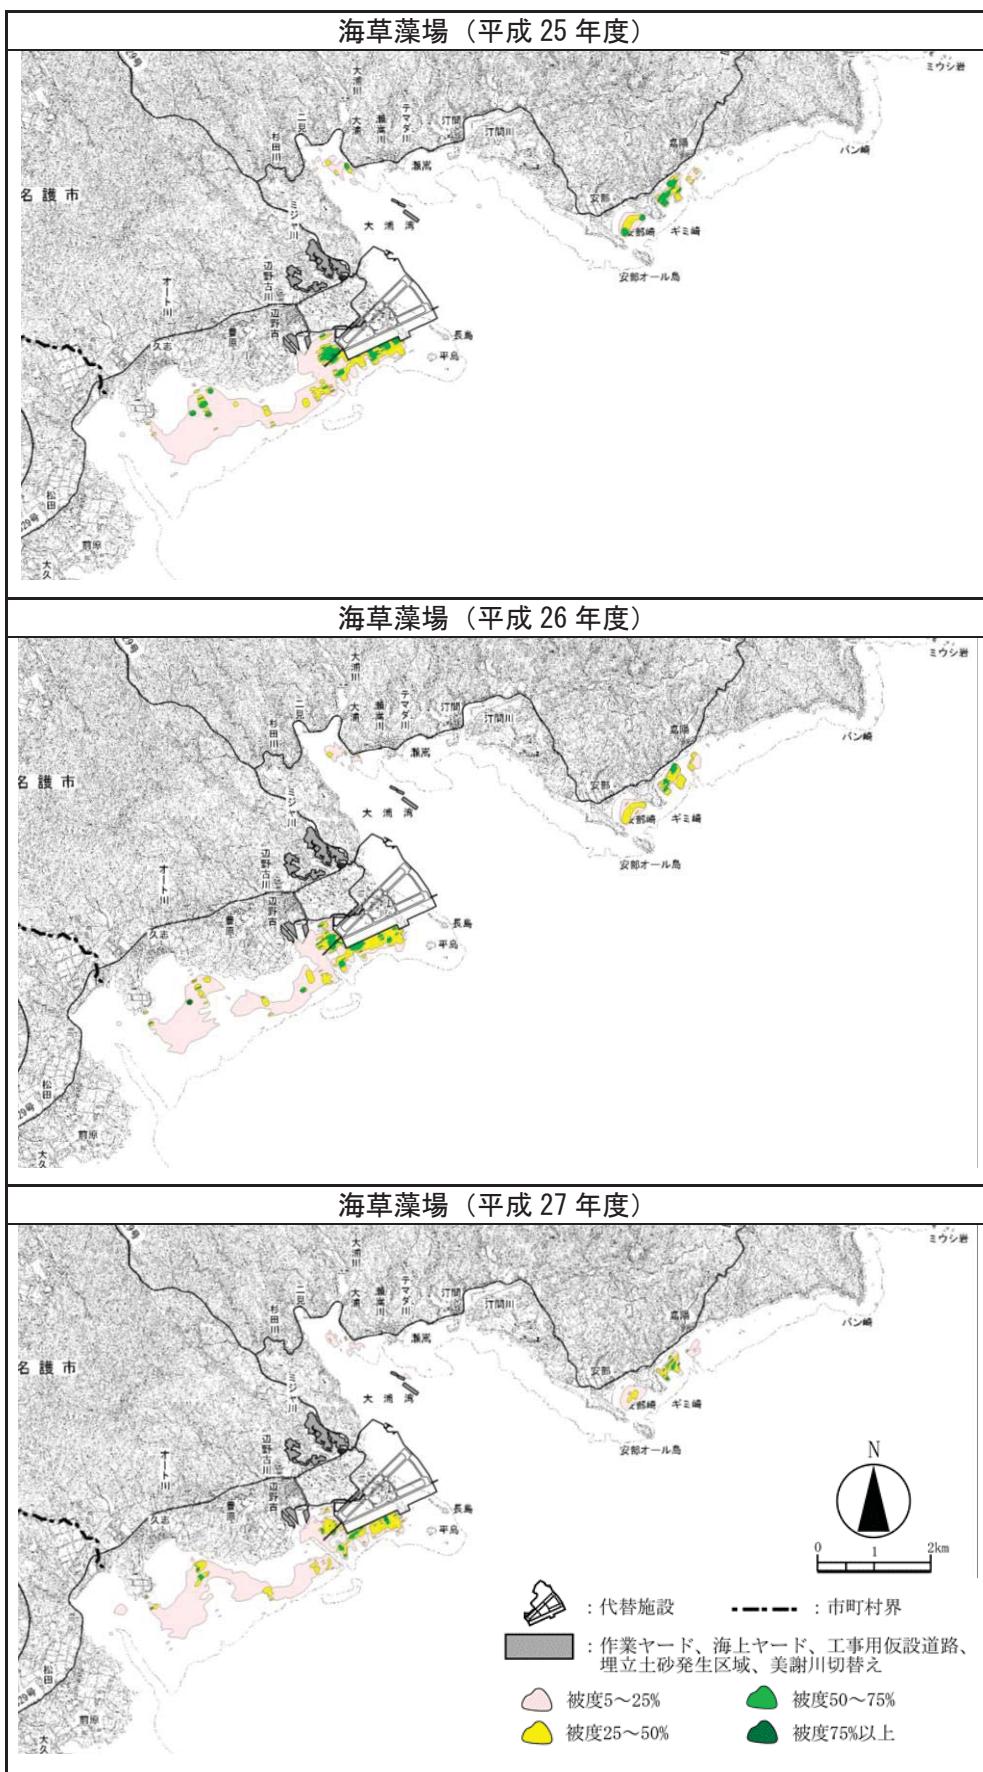
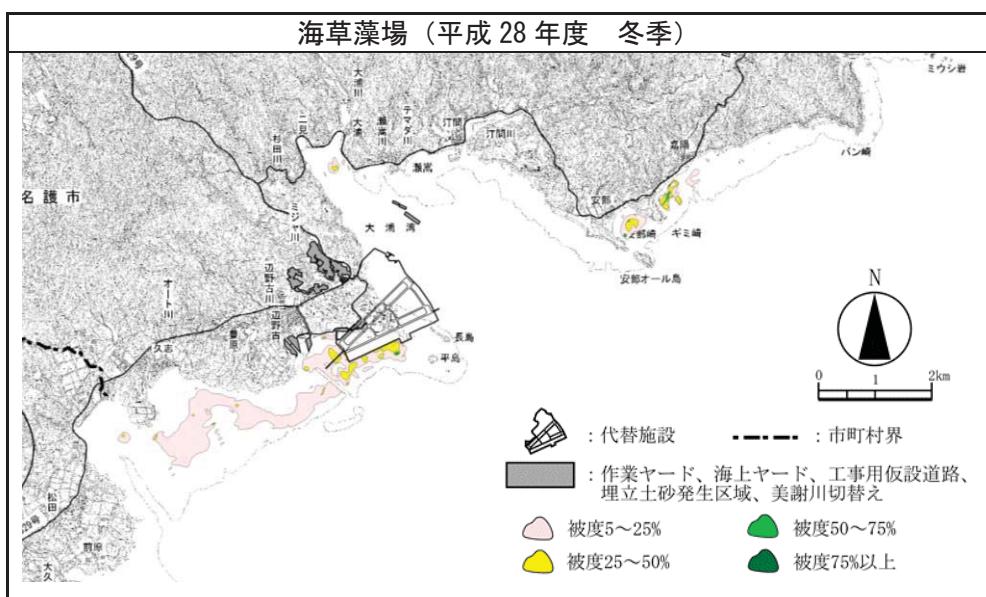
図-7.3.1.1(1) 海草藻場の分布状況（工事前：平成 19～21 年度）

図-7.3.1.1(2) 海草藻場の分布状況（工事前：平成 22～24 年度）

図-7.3.1.1(3) 海草藻場の分布状況（工事前：平成 25～27 年度）

図-7.3.1.1(4) 海草藻場の分布状況（工事中：平成 28 年度冬季）

平成 20 年度から平成 27 年度までの分布面積の変動範囲は、海草藻場では全域で 295～648ha、海域別には辺野古前面で 252～494ha、大浦湾で 11～113ha、嘉陽前面で 31～52ha であり、ホンダワラ藻場では全域で 658～972ha、海域別には辺野古前面で 464～607ha、大浦湾で 100～262ha、嘉陽前面で 83～117ha でした。

本調査による分布面積は、海草藻場では全域で 272ha、海域別には辺野古前面で 237ha、大浦湾で 6ha、嘉陽前面で 29ha でしたが、本調査は海草の繁茂期の夏季に実施しておらず衰退期の冬季のみの結果であることから、一様の比較はできませんが、今後もモニタリングを継続していくこととします。ホンダワラ藻場では全域で 391ha、海域別には辺野古前面で 317ha、大浦湾で 37ha、嘉陽前面で 37ha と事業実施前の変動範囲を下回っており、全域で分布状況に変化がみられましたが、調査期間が工事開始前にあたるため、事業実施の影響は受けているとは考えにくく、今後もモニタリングを継続していくこととします。

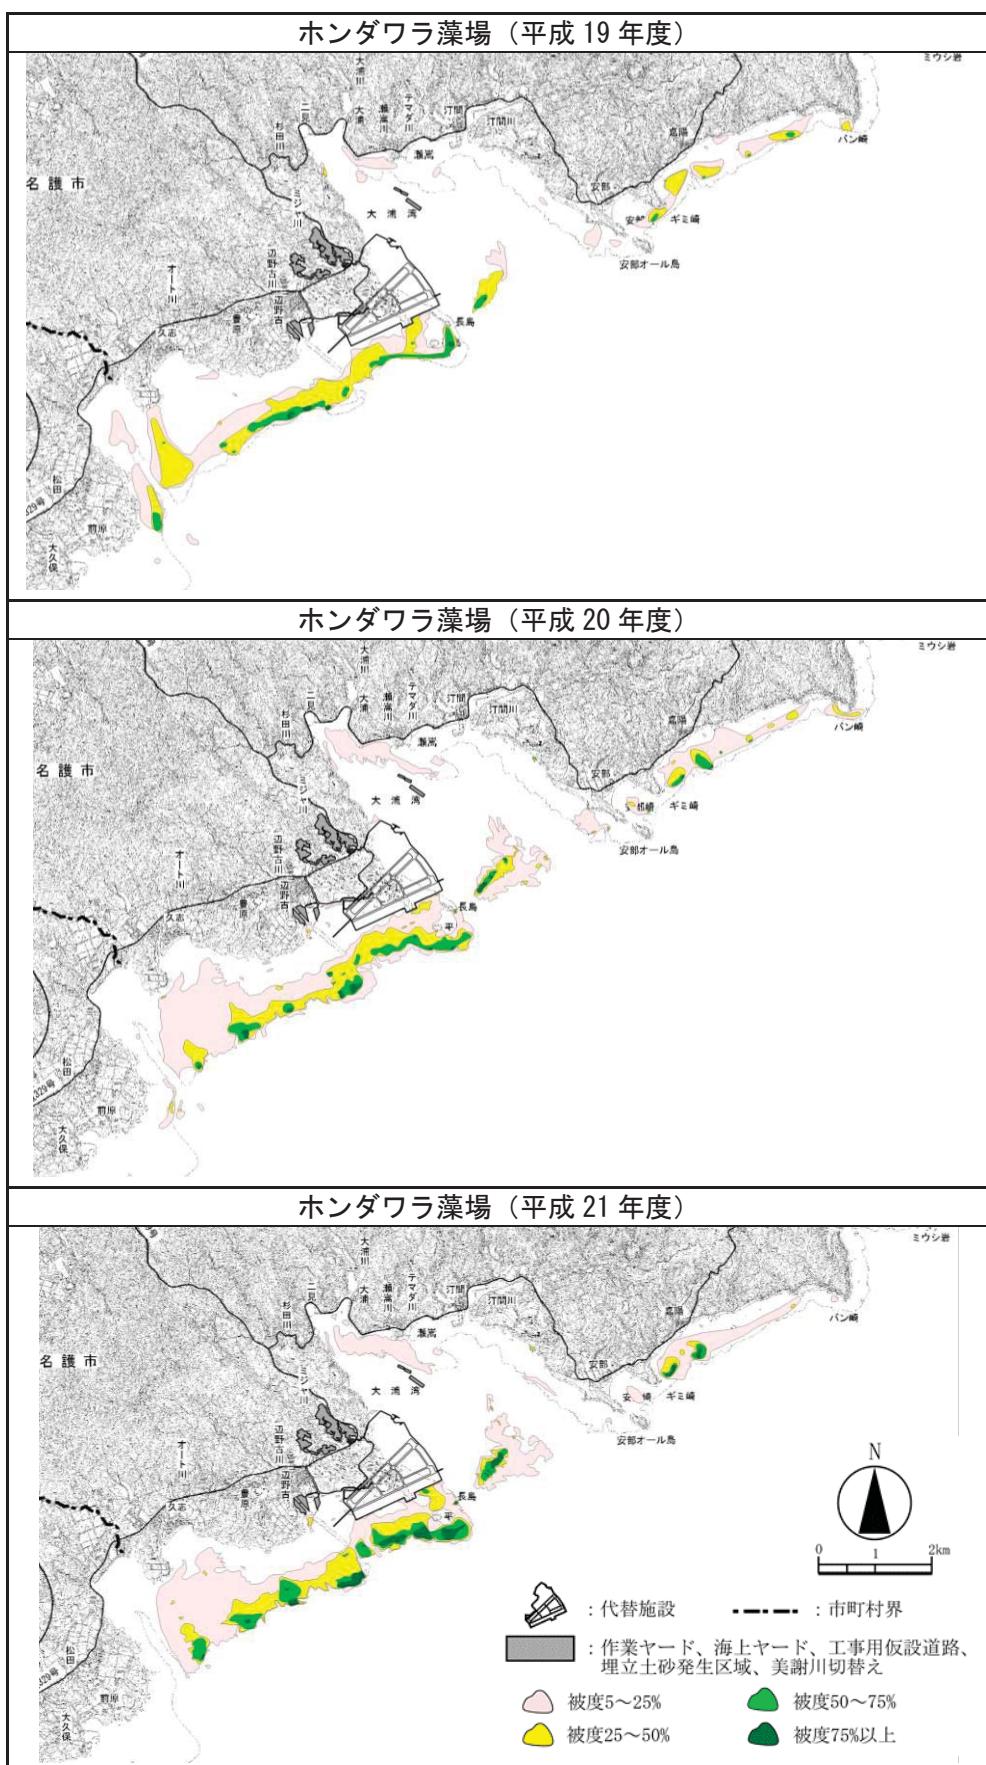
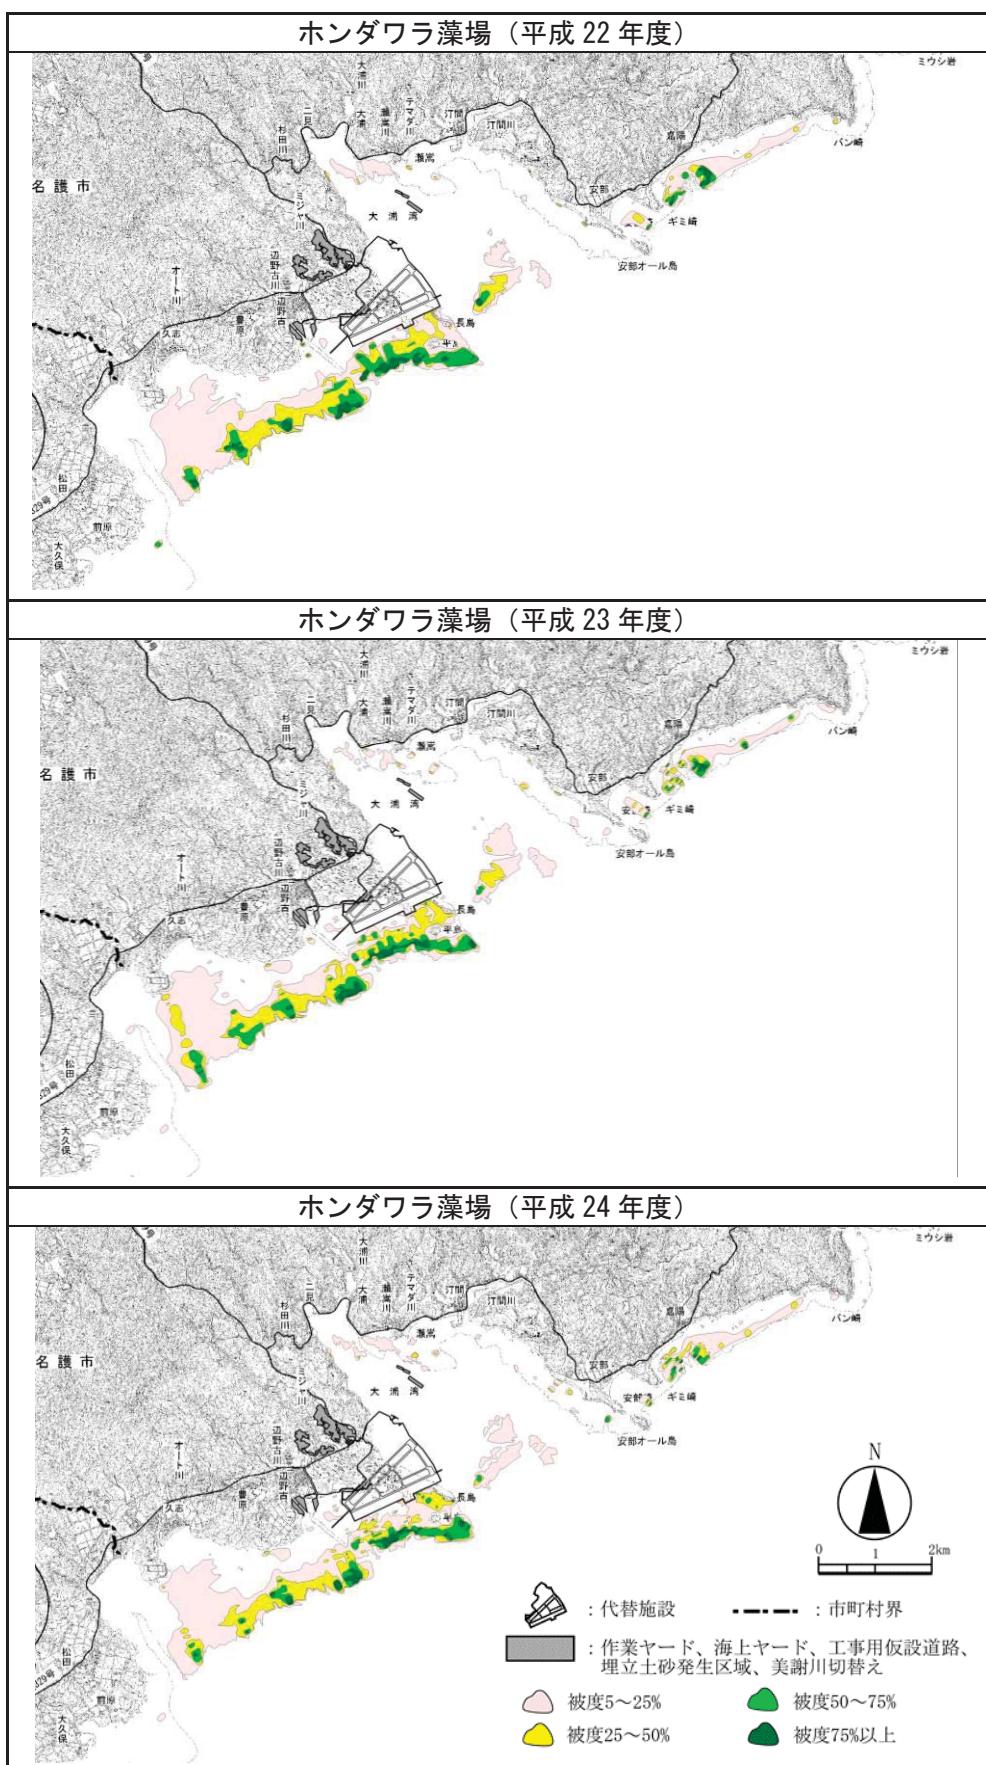
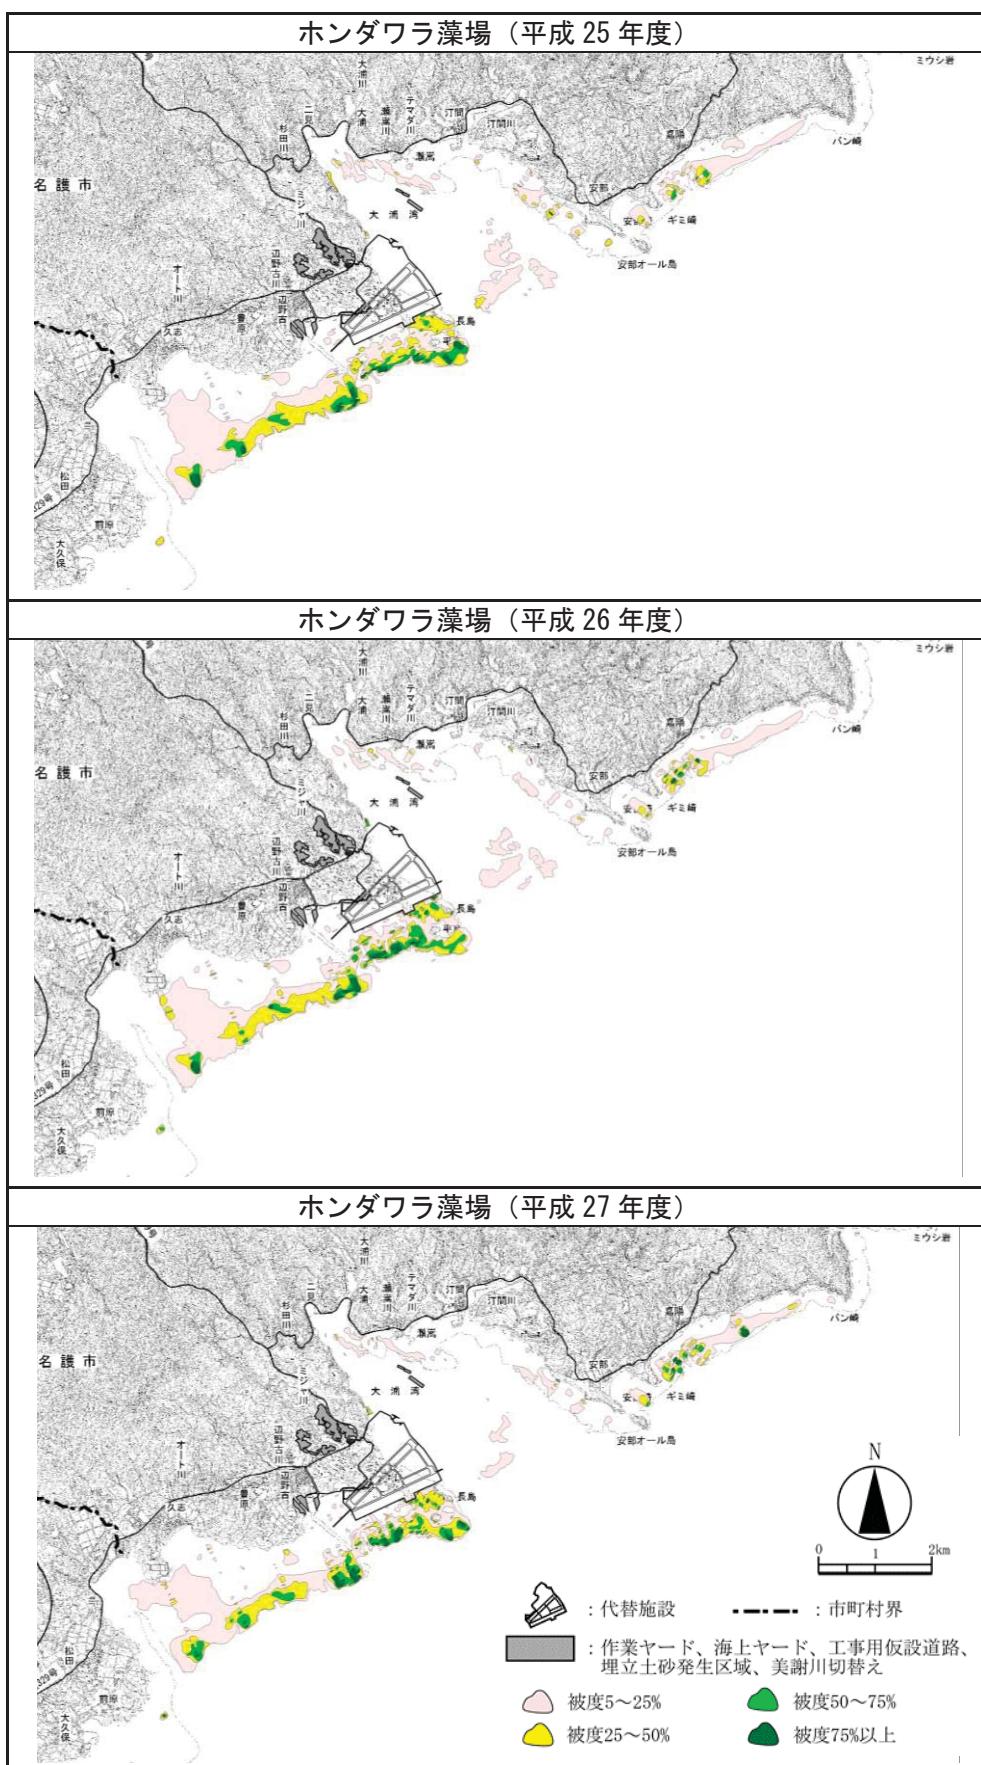
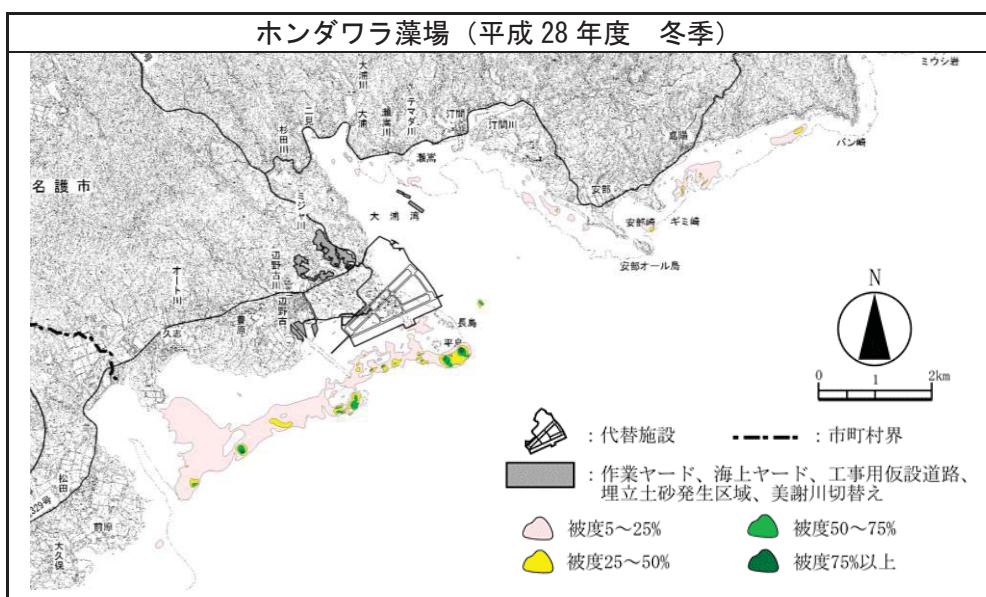
図-7.3.1.2(1) ホンダワラ藻場の分布状況（工事前：平成 19～21 年度）

図-7.3.1.2(2) ホンダワラ藻場の分布状況（工事前：平成 22～24 年度）

図-7.3.1.2(3) ホンダワラ藻場の分布状況（工事前：平成 25～27 年度）

図-7.3.1.2(4) ホンダワラ藻場の分布状況（工事中：平成 28 年度冬季）

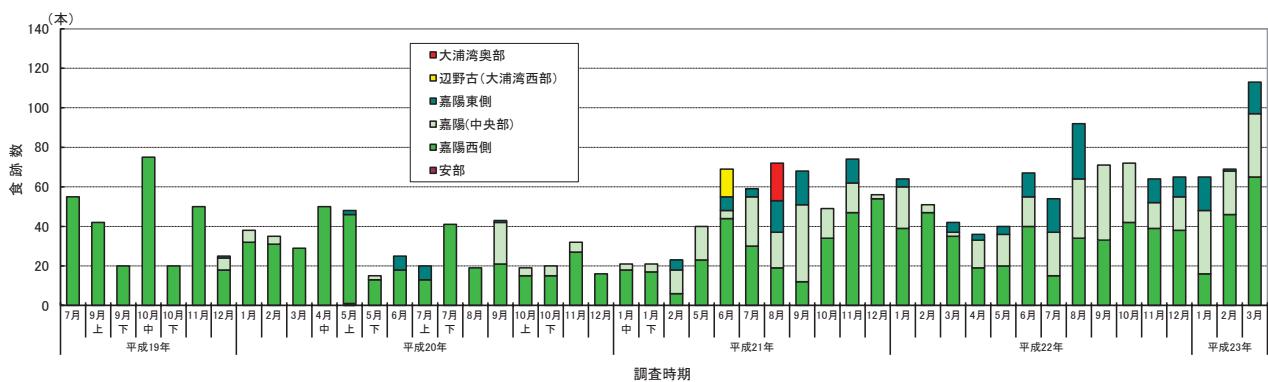
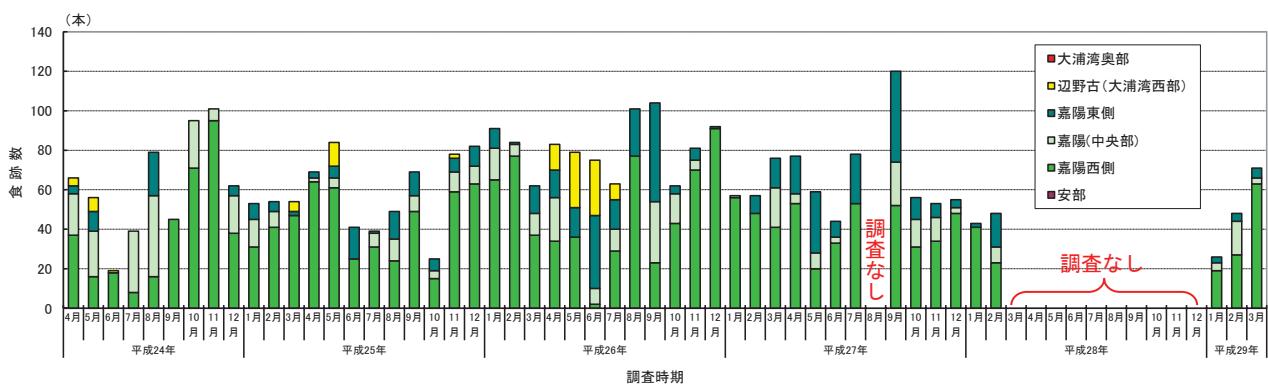
図- 7.4.2.1 ジュゴンの食跡数の推移

嘉陽周辺海域における海草藻場の利用状況については、食跡数が事業実施前の変動範囲を外れた状態が継続しているかを確認することとしていますが、調査期間を通じて食跡数は、事業実施前の変動範囲内でした。

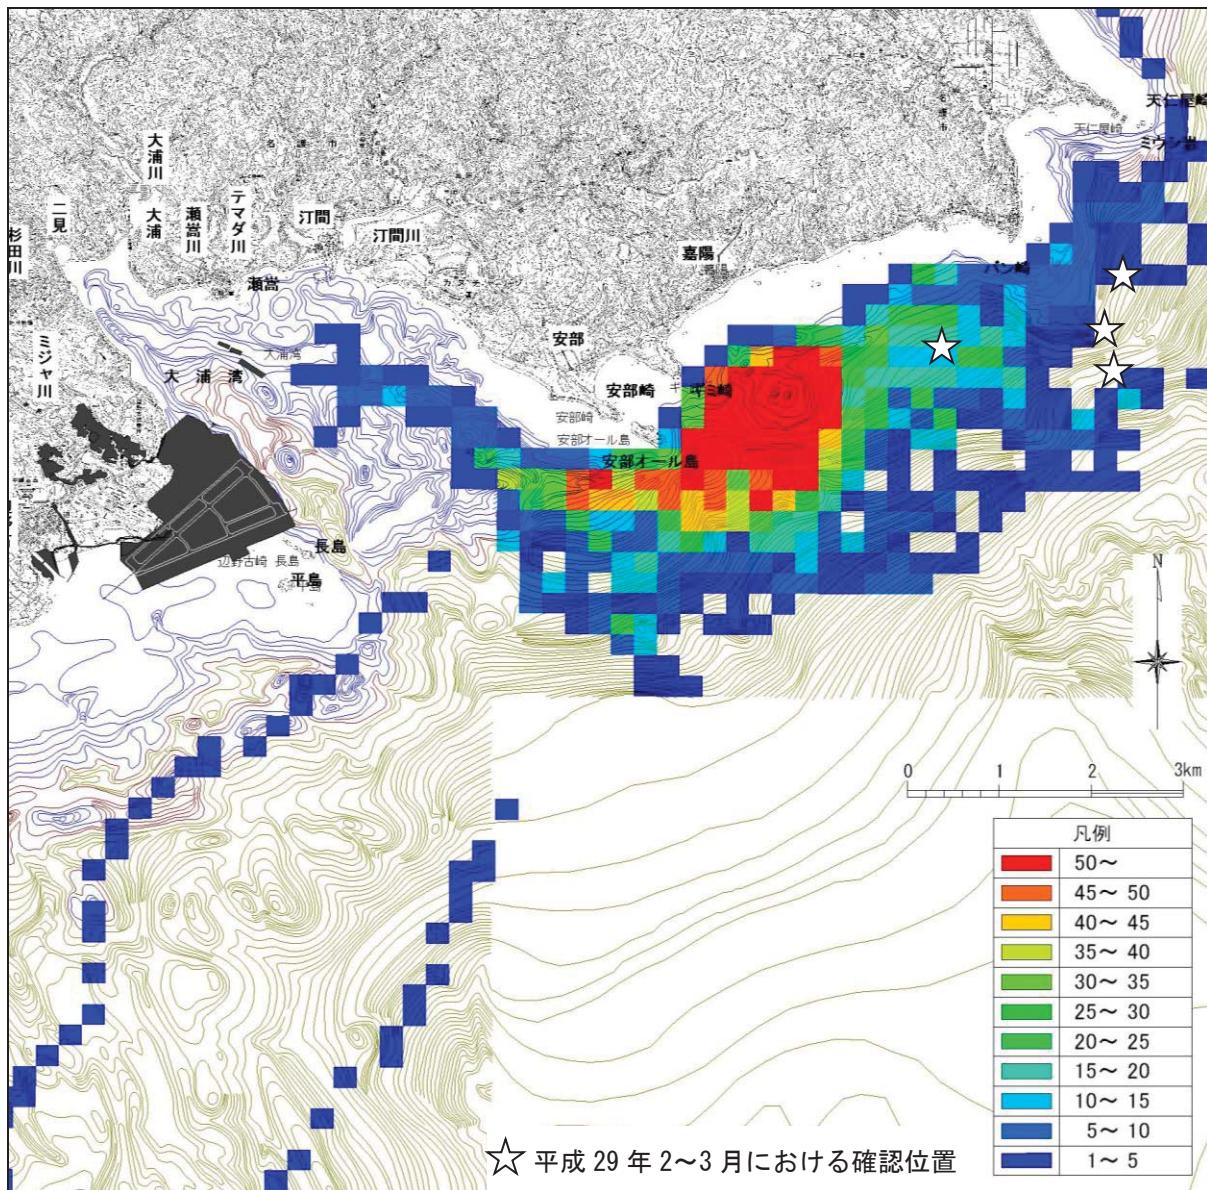
図-7.4.2.2 嘉陽地先海域における個体 A の海域利用頻度と  
平成 29 年 2~3 月における確認位置

注) ジュゴンの生息範囲は、平成19年8月から平成24年1月までの追跡調査で得られた5分毎の確認位置を1回の利用とみなして、ジュゴンの確認回数を格子毎（格子間隔：250m）に積算して示しました。

生息海域における生息状況についてはジュゴンの各個体の行動範囲がこれまでの範囲を外れた状態が継続しているかを確認することとしていますが、調査期間を通じて確認されたジュゴン（個体 A、B）が、これまでの行動範囲から外れた状態はみられませんでした。なお、個体 C については、調査期間中に確認されませんでした。

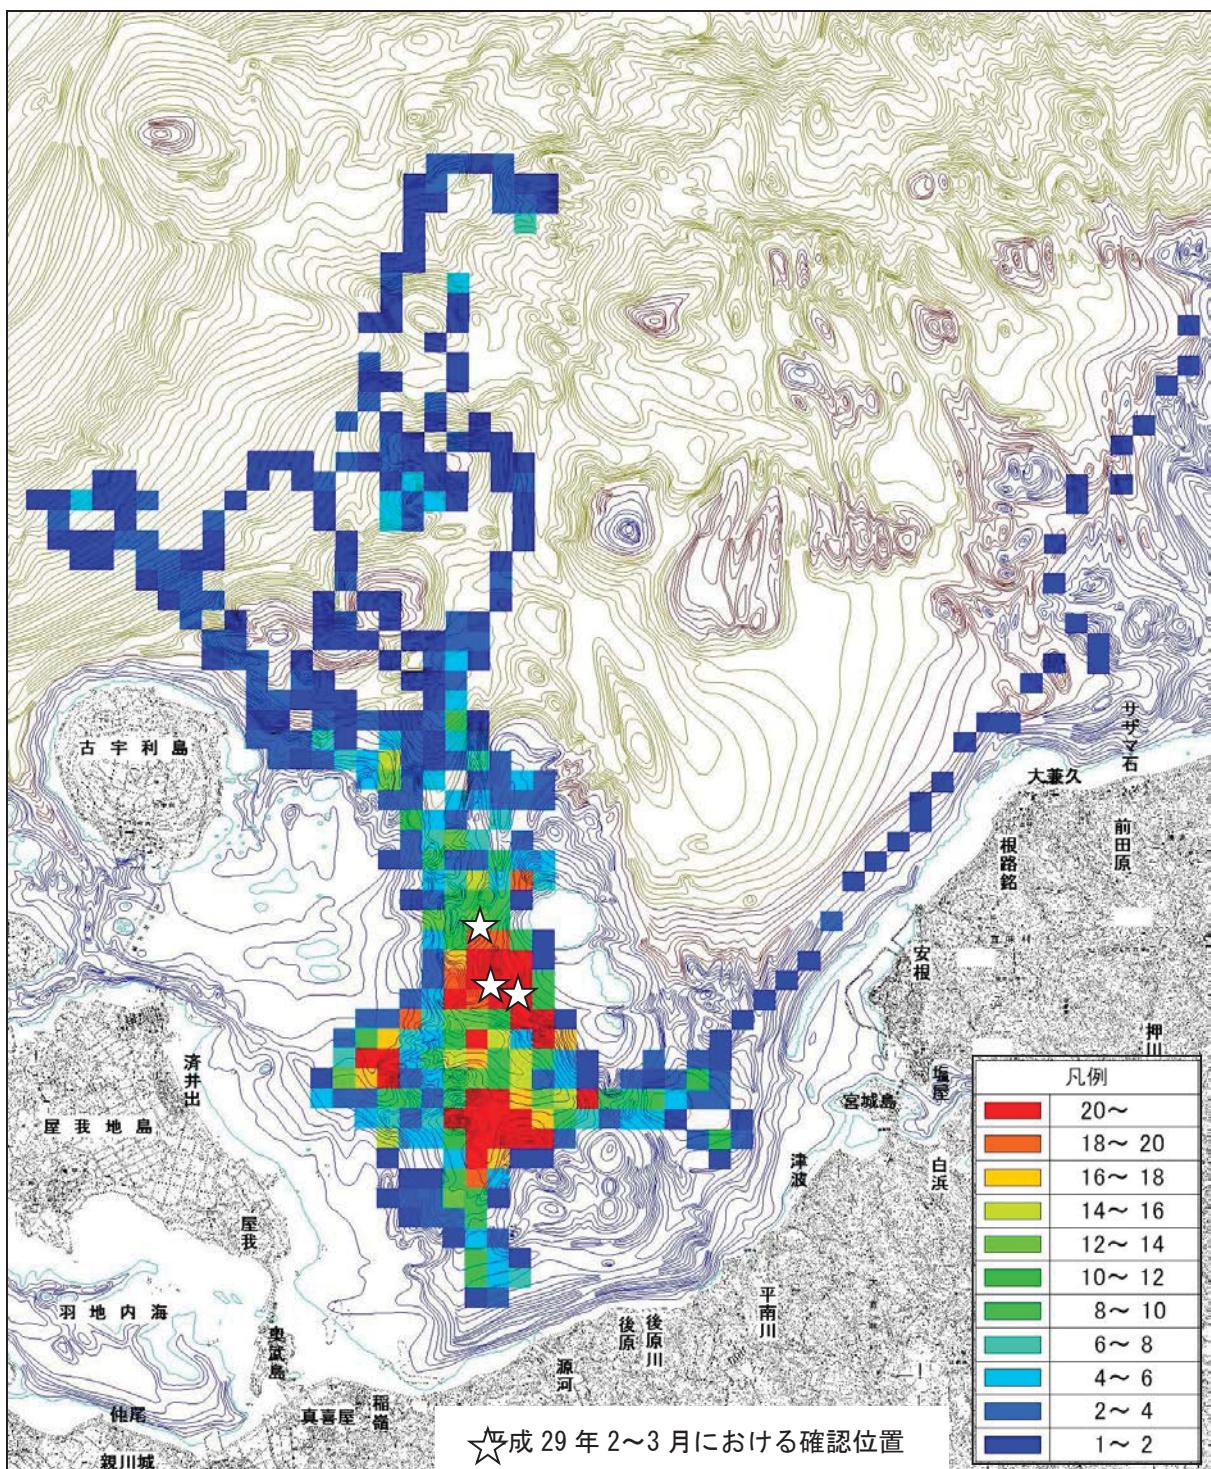
図-7.4.2.3 古宇利島海域における個体Bの海域利用頻度と  
平成29年2~3月における確認位置

注) ジュゴンの生息範囲は、平成19年8月から平成24年1月までの追跡調査で得られた5分毎の確認位置を1回の利用とみなして、ジュゴンの確認回数を格子毎（格子間隔：250m）に積算して示しました。

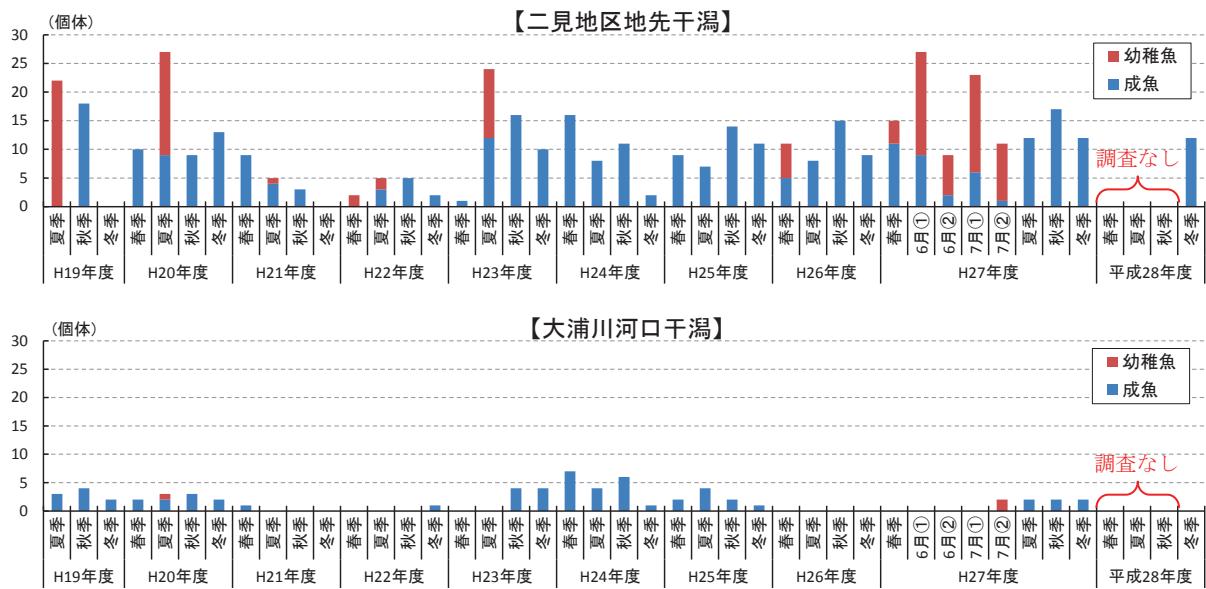
図- 7.5.1.1 トカゲハゼの確認数の推移

注) 平成27年度は6~7月に着底幼稚魚調査として月に2回の調査を実施しています。

トカゲハゼの生息状況については、大浦湾奥部（大浦川河口干潟及び二見地区地先干潟）において、成魚が記録されない季節が1年間を超えて継続しないことを環境影響の判断基準としています。平成28年度冬季調査の結果において大浦湾奥部において成魚が確認されており、トカゲハゼの生息状況に変化はみられませんでした。

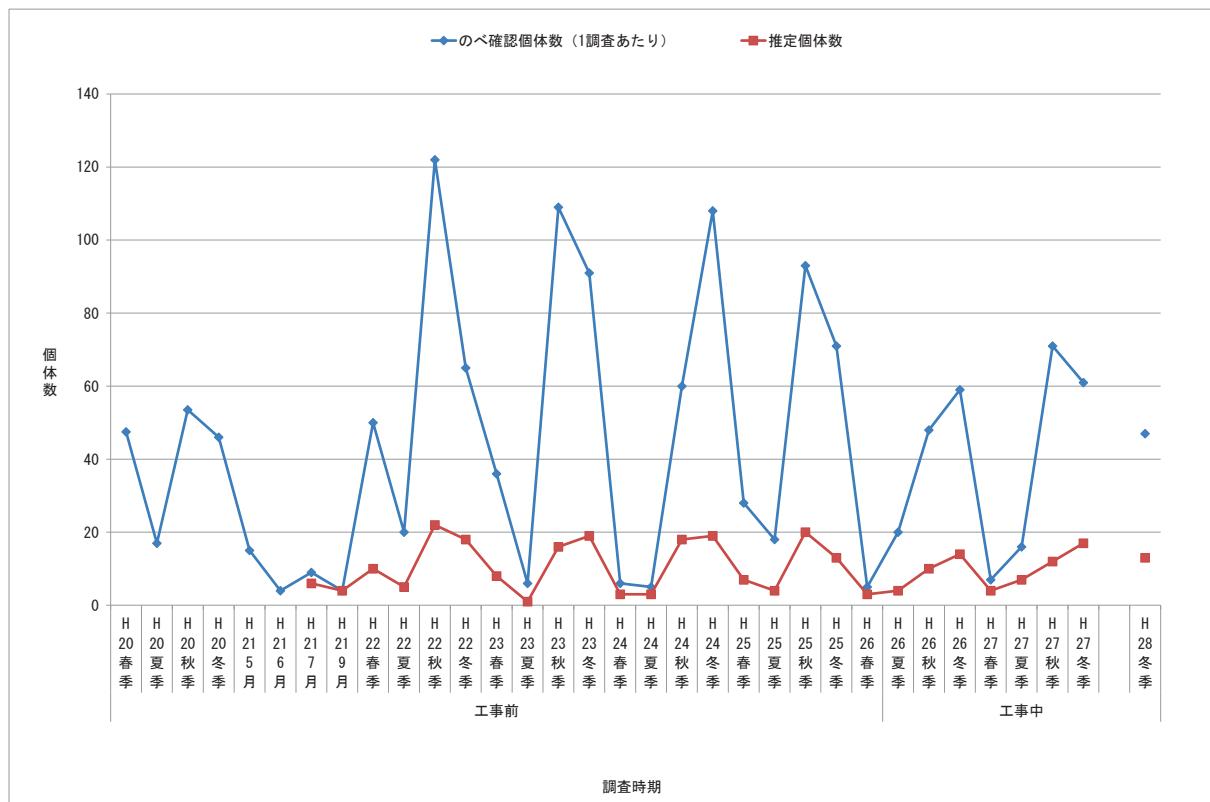
図-7.8.1.1 ミサゴの確認状況(工事前、工事中)

ミサゴの延べ確認数の範囲は、工事前4～122個体、平成26年度夏季～平成27年度冬季の工事中は7～71個体、平成28年度冬季の工事中は47個体でした。

推定個体数は、工事前1～22個体、平成26年度夏季～平成27年度冬季の工事中4～17個体、平成28年度冬季の工事中は13個体でした。
