普天間飛行場代替施設建設事業に係る

# 事後調査報告書

平成 30 年 9 月

沖縄防衛局

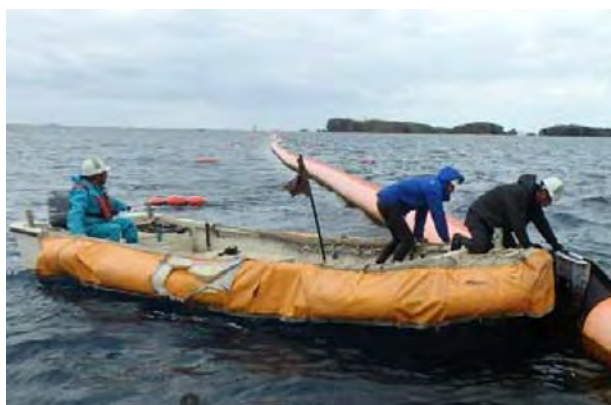
図-4.2.4(1) 土砂による水の濁りに係る環境保全措置の実施状況

(汚濁防止膜の設置・使用、損傷の有無の確認)

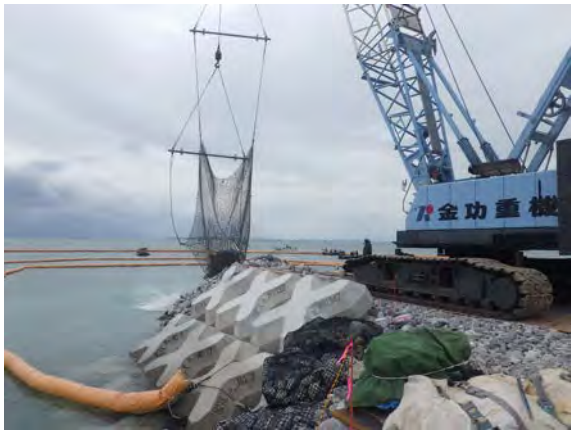
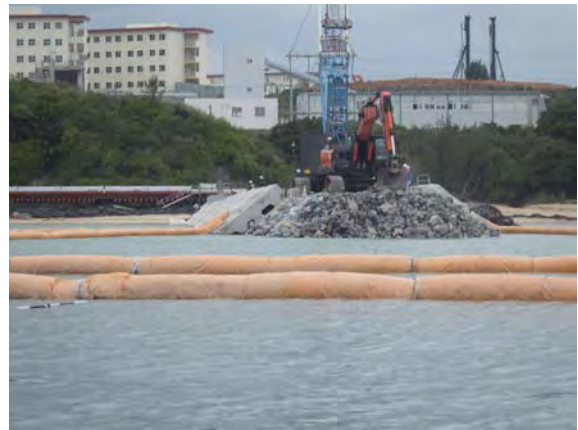
(汚濁防止柵の設置・使用)
