平成 30 年度

普天間飛行場代替施設建設事業に係る

事後調査報告書

沖 縄 防 衛 局

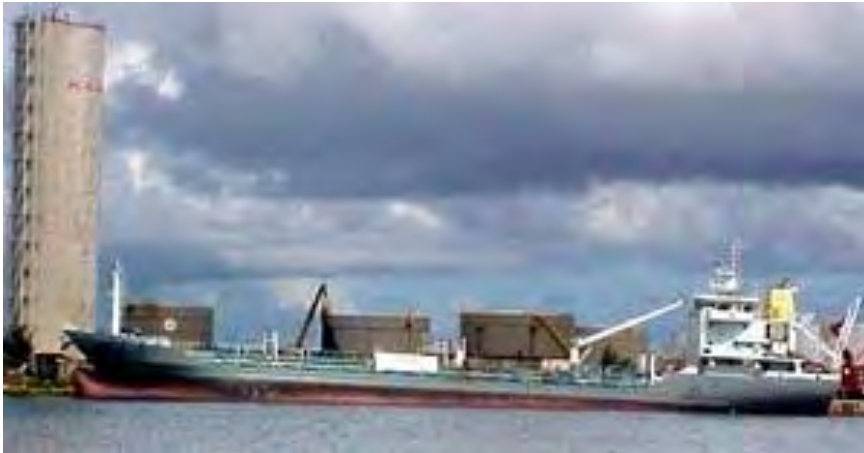
T-1

全 長	356. 2フィート (約109メートル)
幅	53. 1フィート (約16. 2メートル)
喫 水	18. 9フィート (約5. 76メートル)
排水量	7, 587トン
速 力	12ノット

航空機用燃料を運搬する船舶（T-1タンカー（全長約109m、図-2.3.5参照）等）が接岸し、燃料の積降しを行うことができる施設として、燃料栈橋を設置するほか、当該燃料を貯蔵するための施設（容量約30,000KL）、当該燃料を航空機に供給するための給油所を設置します。

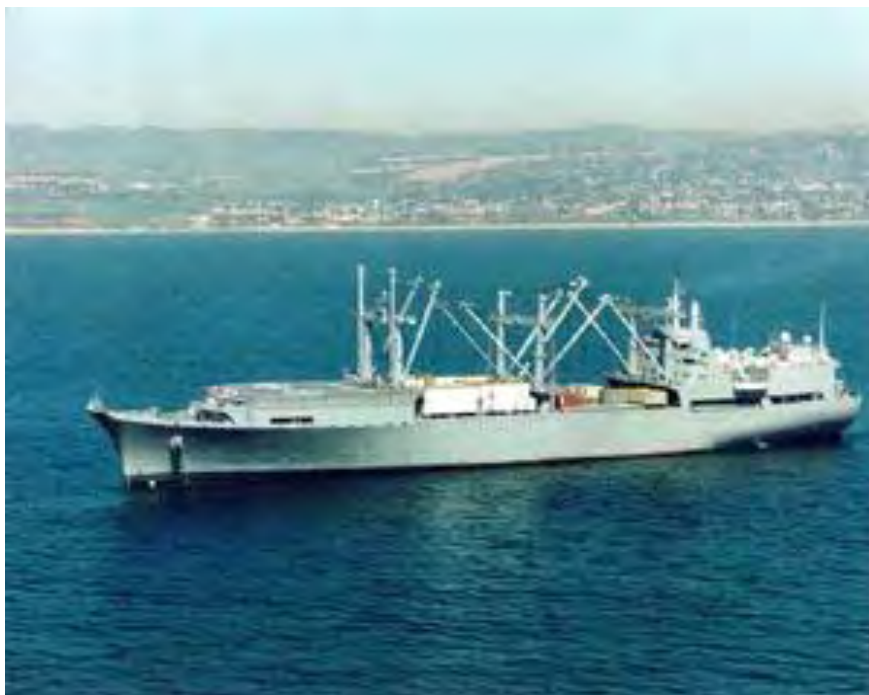
T-AVB4

全 長	602フィート (約183.5メートル)
幅	90フィート2インチ (約27.5メートル)
喫 水	32フィート10インチ (約10メートル)
排水量	23,800トン
速 力	19ノット

ヘリ等が故障した場合等において船舶（T-AVB4（全長約 184m、図-2.3.6 参照）等）を使用した輸送を実施する必要があることから、護岸の一部（約 200m）を船舶が接岸できる構造（係船機能付）として整備しますが、恒常的に兵員や物資

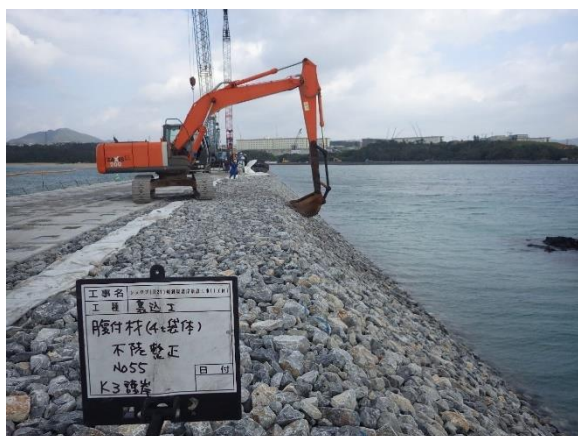
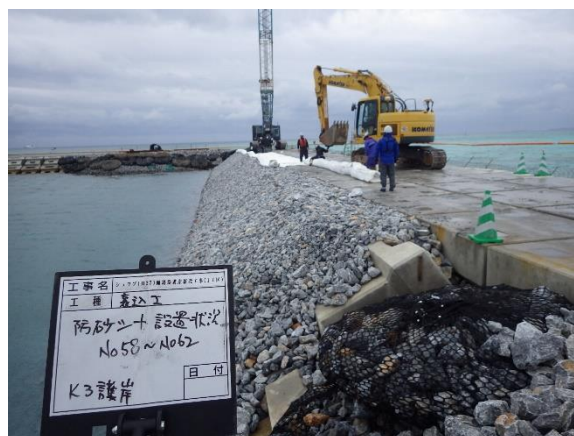
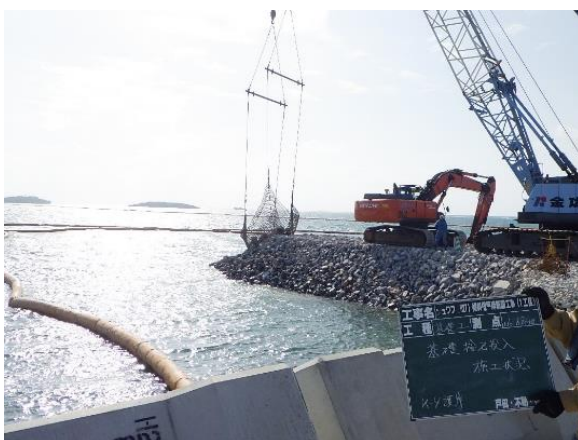
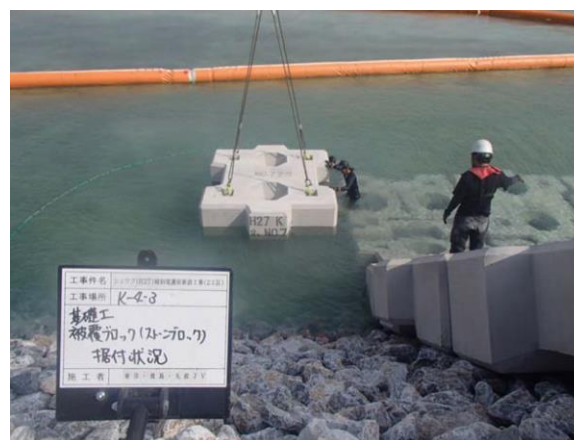
図-4.1.2.1(1) 護岸工事の実施状況

(傾斜堤護岸 K-3)

(傾斜堤護岸 K-4)

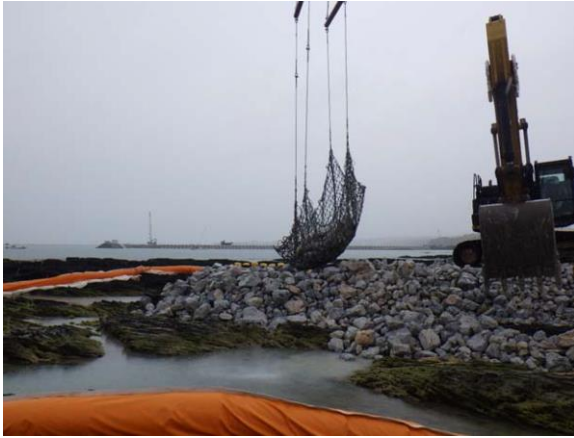
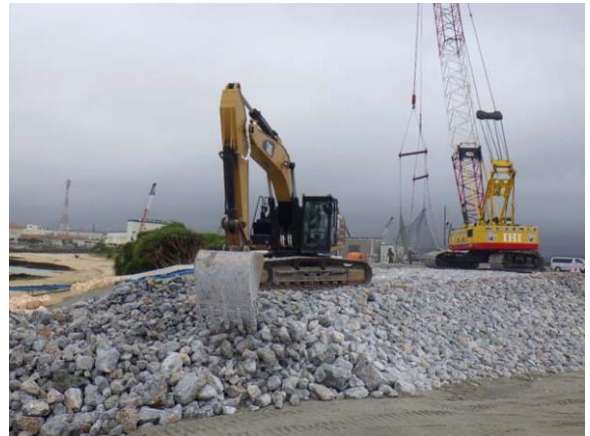
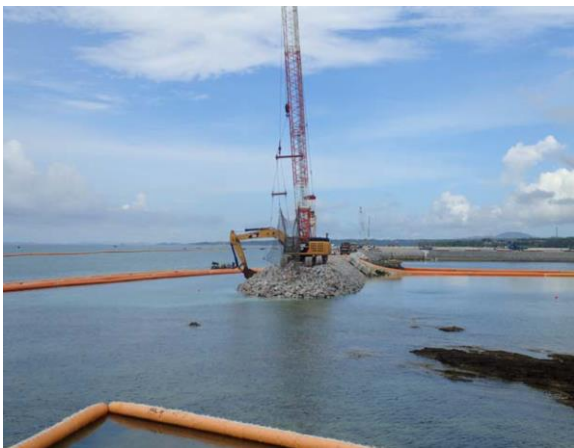
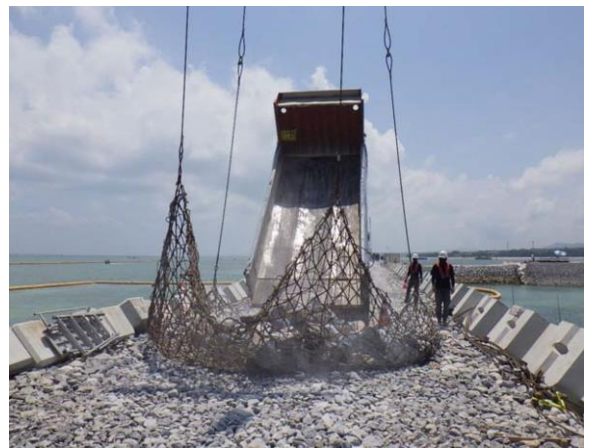
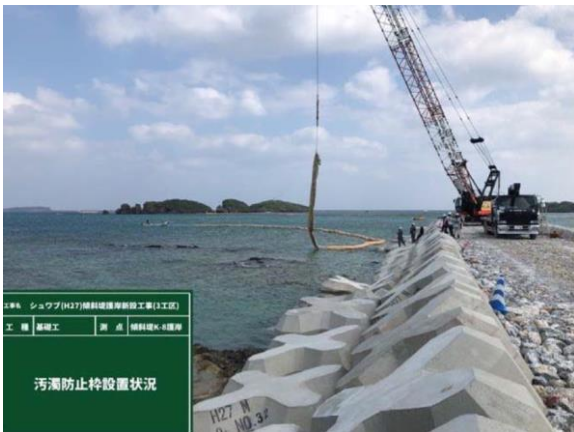
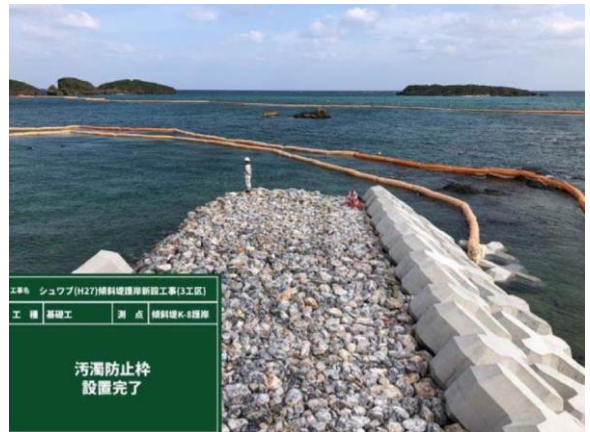
図-4.1.2.1(2) 護岸工事の実施状況

(中仕切堤 N-3)

(中仕切堤 N-4)

(傾斜堤護岸 K-8)

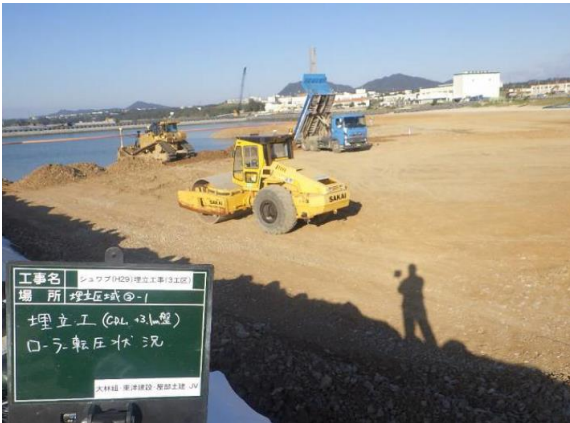
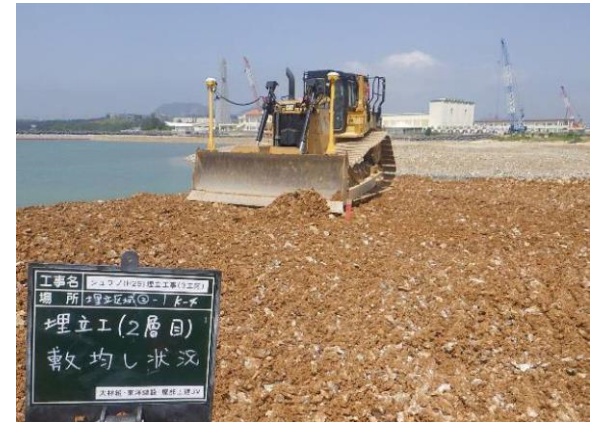
図-4.1.2.3 埋立工事の実施状況

埋立工事は、埋立区域②-1 の工事を平成 30 年 12 月 14 日、埋立区域②の工事を平成 31 年 3 月 25 日から着手し、ブルドーザー、バックホウ、振動ローラー等を用いて、埋立工事を行っています。

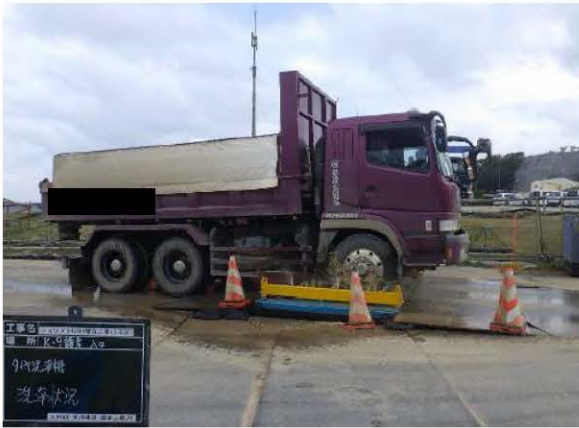
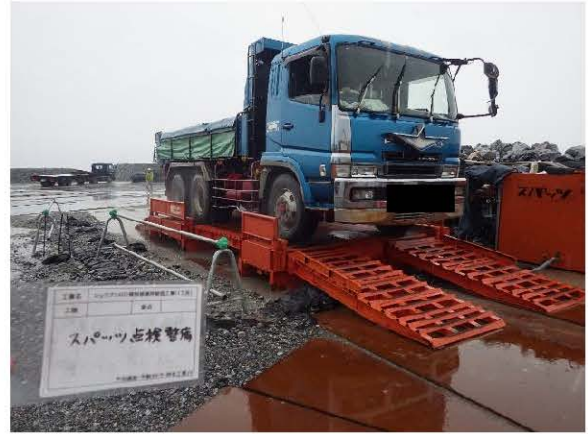
図-4.2.2.1(2) 大気質に係る環境保全措置の実施状況

(タイヤ洗浄施設の設置)

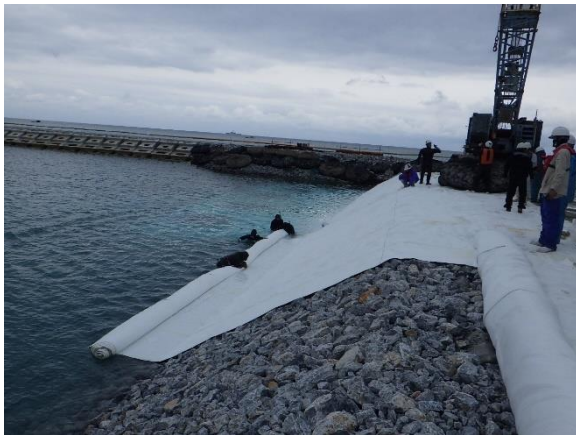
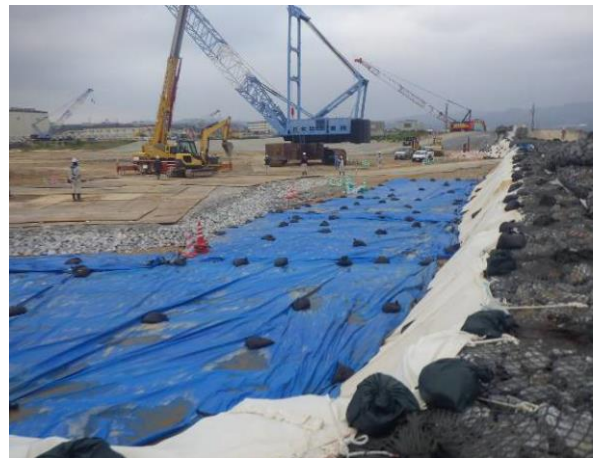
図-4.2.2.3(1) 土砂による水の濁りに係る環境保全措置の実施状況

(シート被覆)

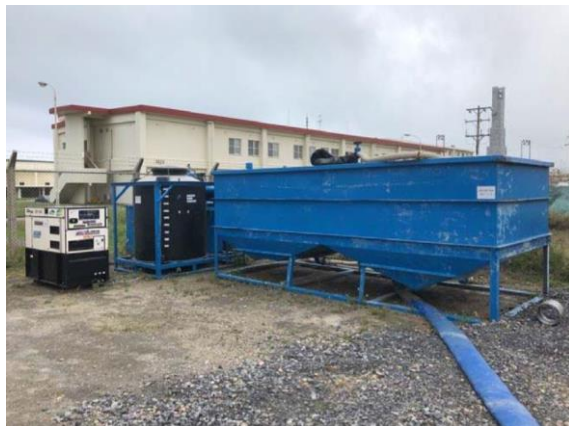
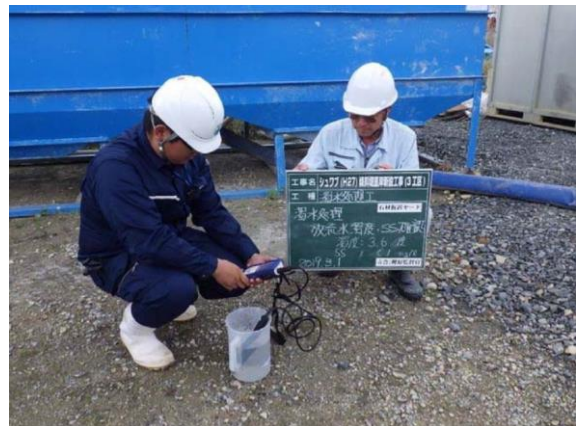
(濁水処理プラントの設置、放流水濁度確認)

※作業状況に応じ、濁水を1時間に10m³処理できる濁水処理プラントを6箇所を設置しました。濁水は、貯留池などに一時貯留し、濁水処理プラントで高分子凝集剤等により濁水中の土粒子を除去（凝集沈殿方式）した、処理水をSS25mg/L以下で放流しました。

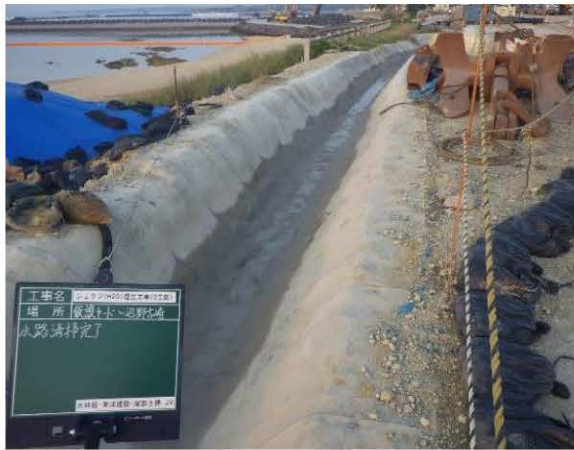
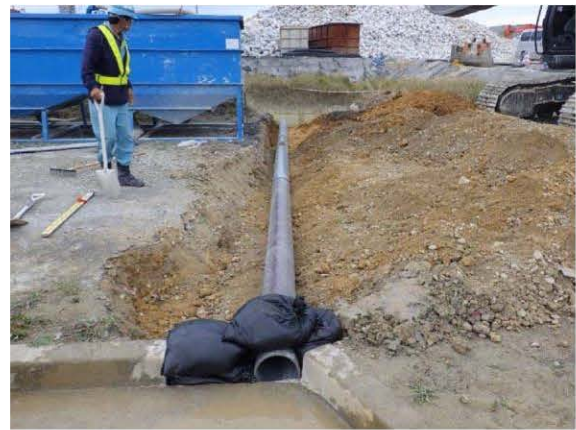
図-4.2.2.3(2) 土砂による水の濁りに係る環境保全措置の実施状況

(仮設排水路・排水管の設置)

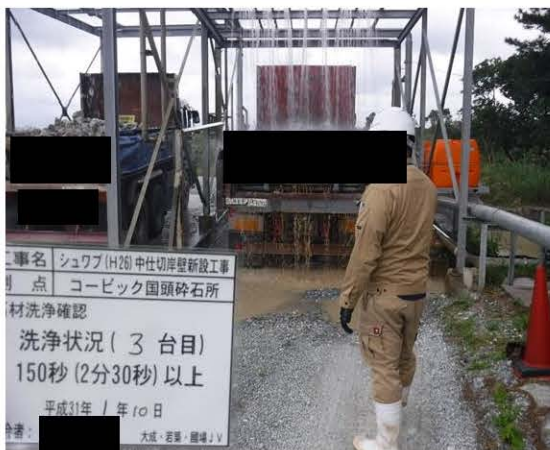
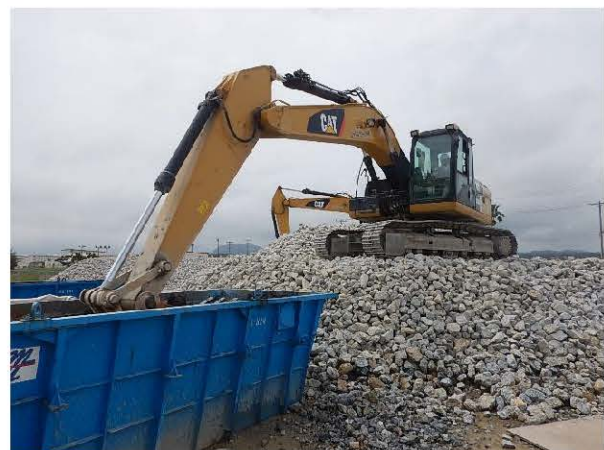
(石材の洗浄)

環境保全措置	実施状況	備考
海中へ投入する基礎捨石等については、材料仕様により石材の洗浄を条件とし、採石場において洗浄された石材を使用することで、濁りの発生負荷量を可能な限り低減させるように努めます。	○	
環境保全措置が速やかに講じられる監視体制を構築して環境監視調査を実施し、当該環境監視調査結果に基づいて環境保全措置の効果に関して検討・見直しを要するような場合には、必要に応じて専門家等の指導・助言を得て、必要な措置（既存の措置の見直しや追加の措置等）を講じます。	○

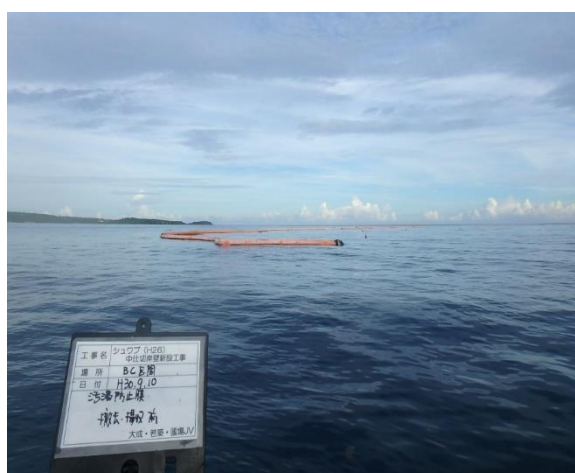
図-4.2.2.4 水象に係る環境保全措置の実施状況

環境保全措置	実施状況	備考
大水深海域の汚濁防止膜は浮沈式垂下型とし、濁りの拡散防止効果を維持しつつ、水象への影響を低減します。	○

(浮沈式垂下型の汚濁防止膜)

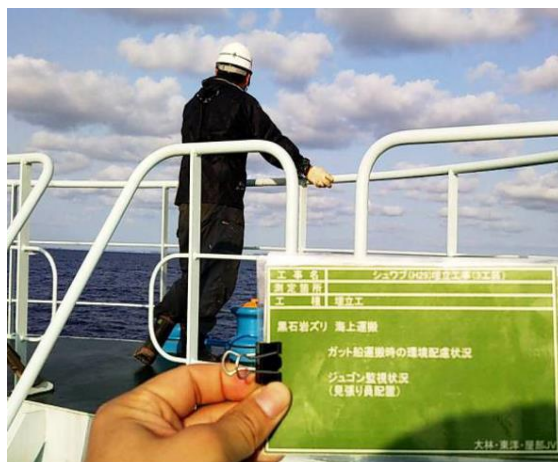
図-4.2.2.6(2) 海域生物・海域生態系に係る環境保全措置の実施状況

(船舶によるジュゴンとの衝突を回避するための見張りの配置)

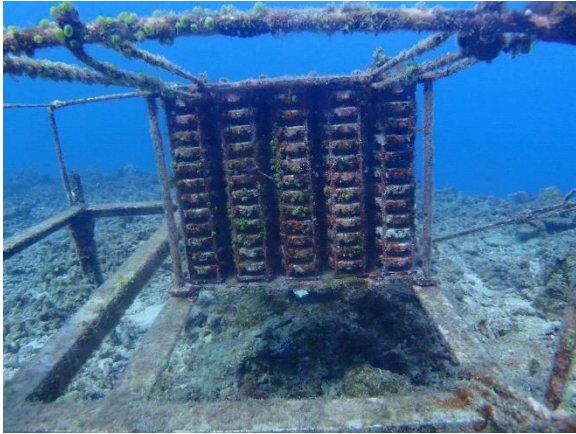
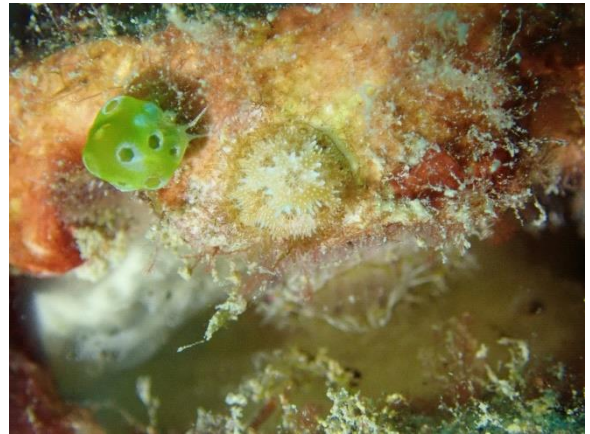
図-4. 2. 2. 6(3) 海域生物・海域生態系に係る環境保全措置の実施状況

(人工着床具を用いたサンゴ類の幼群体の加入状況についての事後調査の実施)

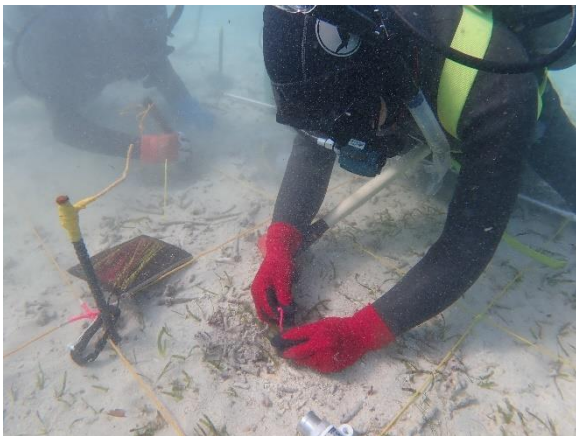
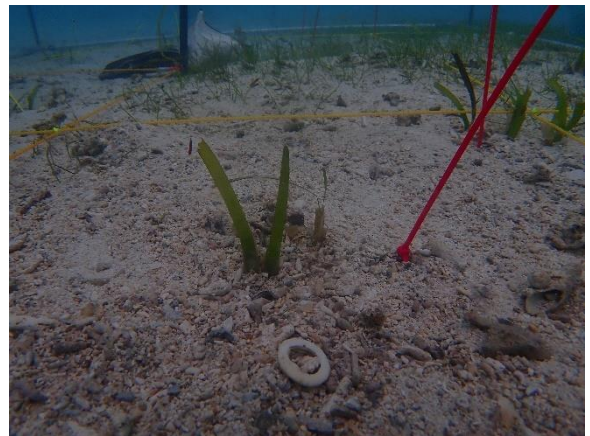
(海草藻場の生育範囲拡大に関する方法等の検討：海域での生育検証実験)

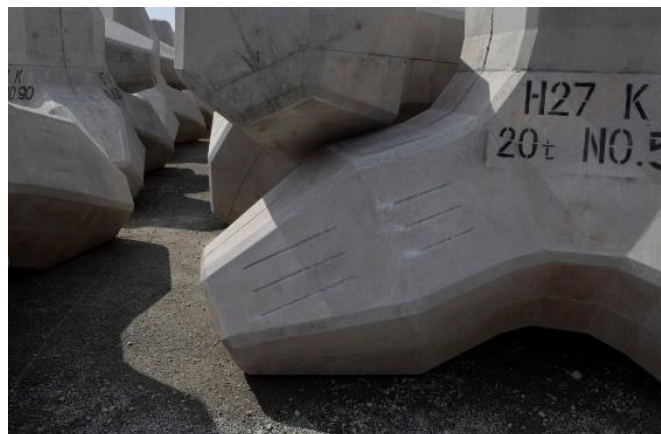
(海藻類の生育基盤の改善：消波ブロックの加工)

※消波ブロックの表面に溝加工を施し、海藻類の生育基盤として活用しました。

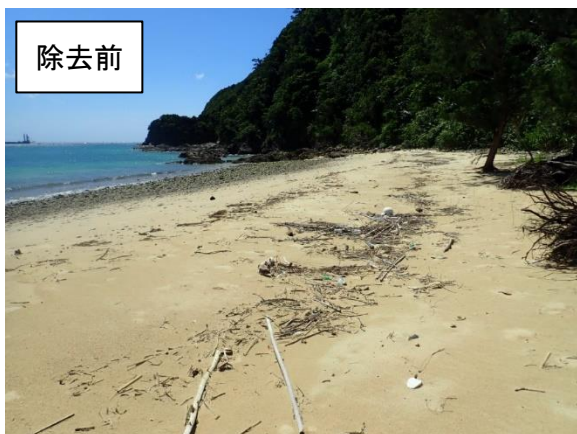
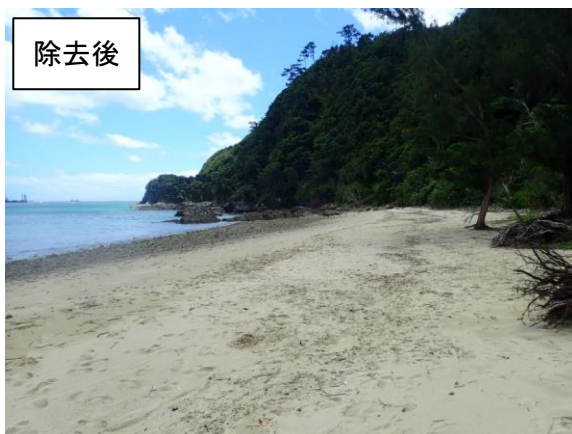
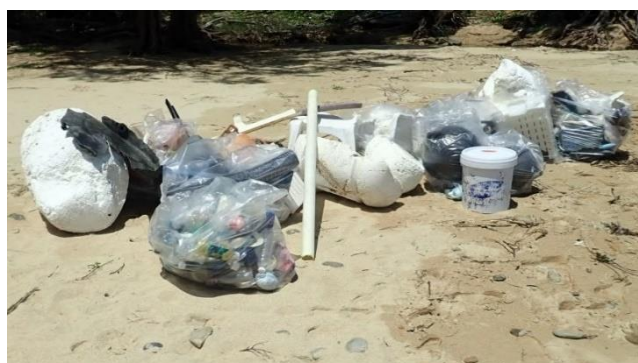
図-4.2.2.6(4) 海域生物・海域生態系に係る環境保全措置の実施状況

(ウミガメ類の産卵場創出：辺野古弾薬庫下における障害物除去)

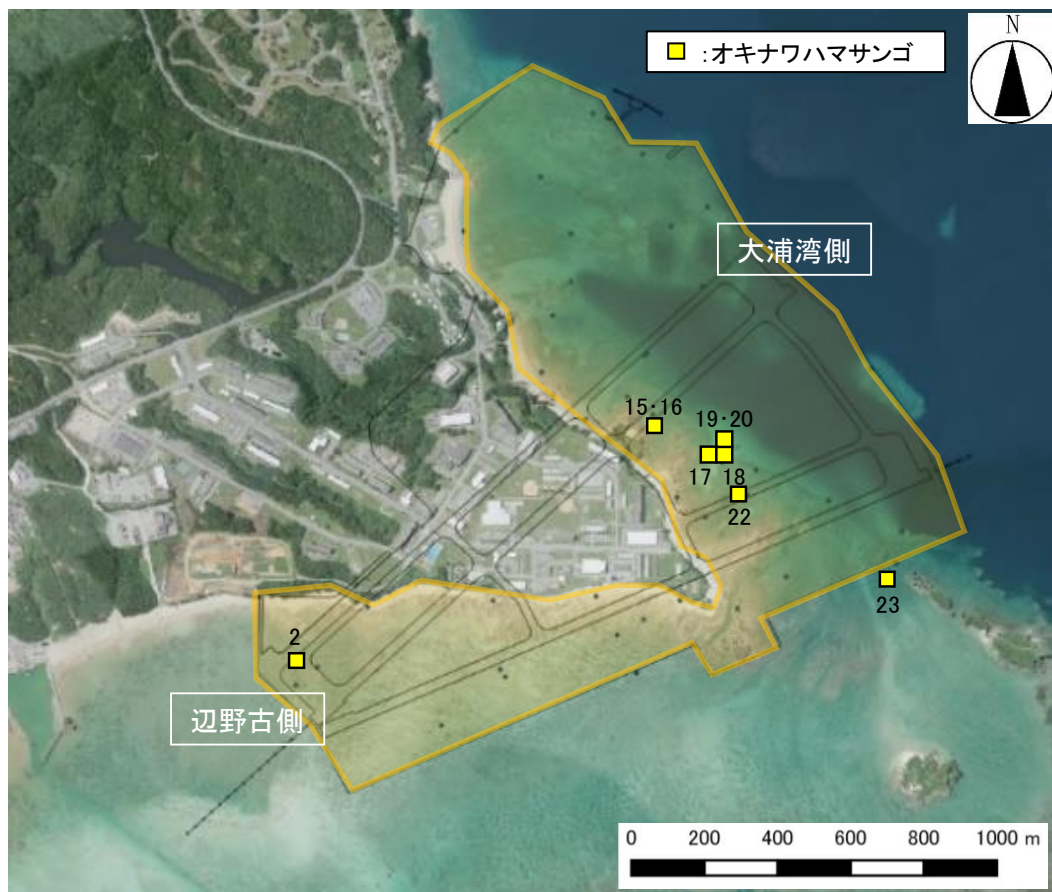
図-4.2.2.7 移植対象サンゴ(オキナワハマサンゴ9群体)の確認場所

※被度5%以上、0.2ha以上の規模を持つ分布域の中にある長径10cm以上のサンゴ類

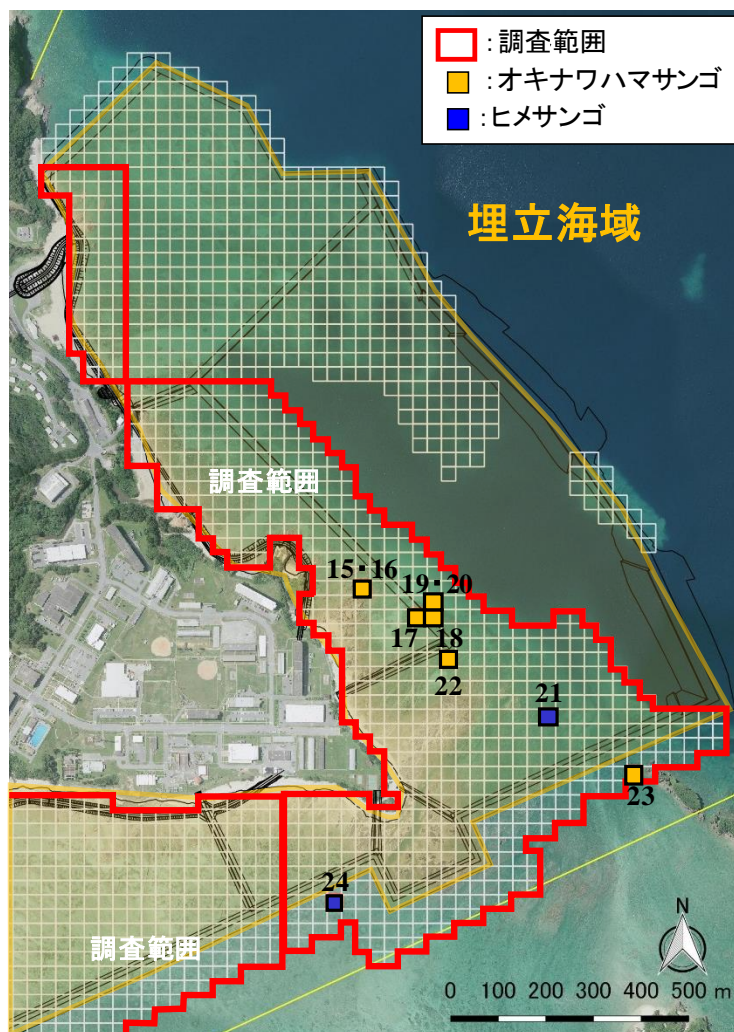
図-4.2.2.10 大浦湾側及び辺野古崎南側におけるレッドリストサンゴ確認位置
注) 図中の数字は表-4.2.2.13 に対応しています。

No.	確認日	サンゴ種	長径 (cm)	再確認日	状況	備考
15	平成29年 11月8日	オキナワハマサンゴ	5.0	11月14、24、30日	生存	健全→部分的に白化
16		オキナワハマサンゴ	5.0	11月14、24、30日	生存	部分的に白化
17		オキナワハマサンゴ	4.0	11月14、24、30日	生存	健全→部分的に白化
18		オキナワハマサンゴ	4.0	11月14、21、29日	生存	健全
19		オキナワハマサンゴ	4.5	11月14、21、29日	生存	全体的に白化
20		オキナワハマサンゴ	4.0	11月14、24、30日	生存	全体的に白化→部分的に白化
21		ヒメサンゴ	0.6	11月14、21、29日	生存	サンゴ礫に付着、全体的に白化
22		オキナワハマサンゴ	3.0	11月14、21、29日	生存	全体的に白化
23		オキナワハマサンゴ	3.5	11月14、21、29日	生存	全体的に白化
24	11月10日	ヒメサンゴ	0.7	11月14、21、28日	生存	全体的に白化

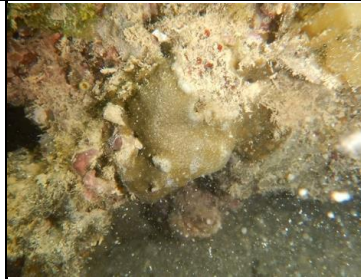
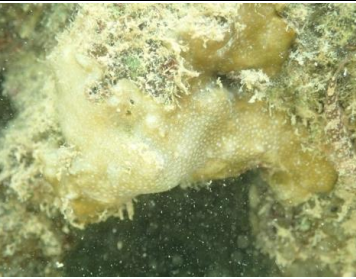
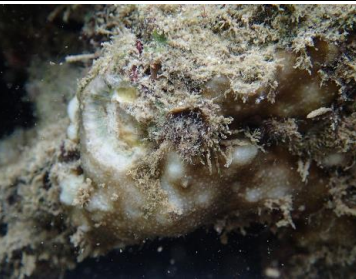
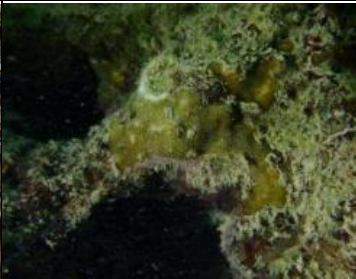
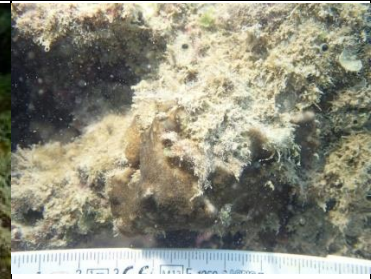
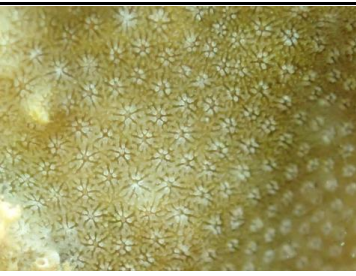
表-4. 2. 2. 14(1) 辺野古側の移植対象サンゴの確認当初から移植直前までの状態の変遷 (オキナワハマサンゴ No. 2)

備 考	群体色も濃く健全	全体的に色が薄くなって おり軽度な白化	色がさらに薄くなり、部分 的に白化	外見上は健全な群体と判断 できるまで群体色が回復	健全な群体で、触手を伸ば している状況を確認

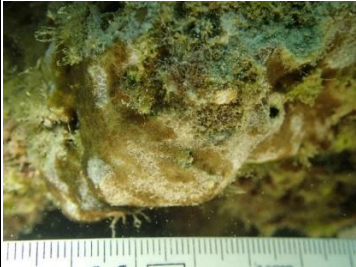
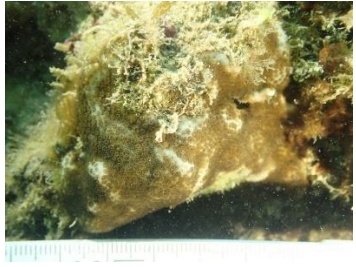
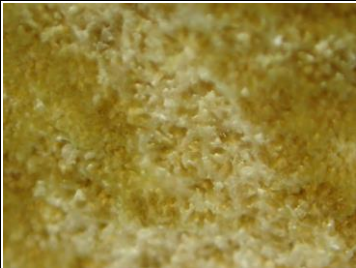
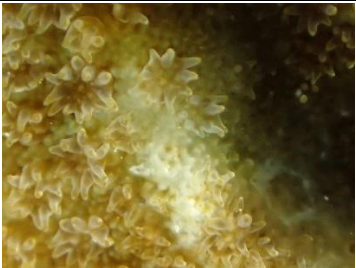
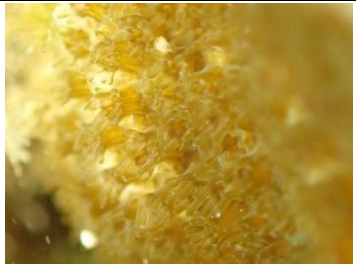
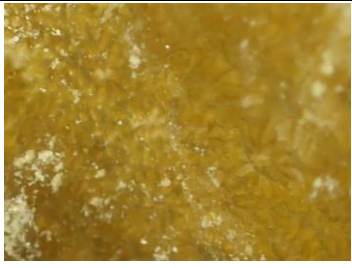
表-4. 2. 2. 14(2) 辺野古側の移植対象サンゴの確認当初から移植直前までの状態の変遷 (オキナワハマサンゴ No. 2)

沖縄県よる当該申請に対する照会や現地確認を経て、平成 30 年 2 月 16 日に特別採捕許可を受けましたが、同年 2 月 21 日に、食害と判断される損傷が確認されました。このことから、観察期間を設け、その上で当該サンゴを移植するため同年 2 月 27 日に沖縄県に対し、特別採捕許可の延長申請を行いました。同年 3 月 1 日に不許可とされました。

備 考	食害を確認(骨格の表面が削り取られ、触手が委縮)	軟体部が表面を覆って触手も伸長しており、回復傾向にあることを確認	軟体部が表面を覆って触手を伸ばしている状況から回復傾向にあると判断	部分的に白色を呈しているが、健全な状態に回復していると判断

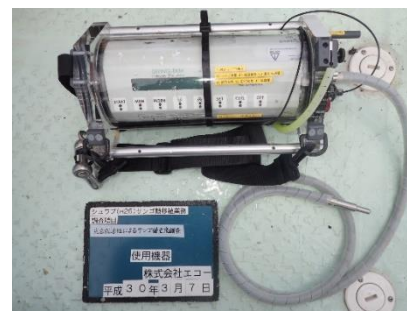
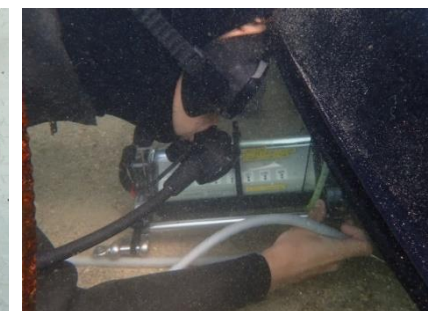
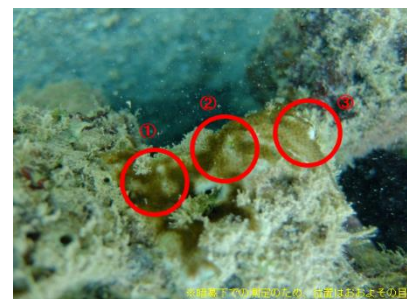
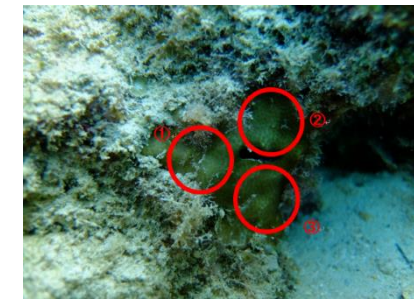
【光合成活性の測定状況】

水中型パルス変調蛍光光度計 (Diving-PAM)

測定状況

食害を受けた移植対象のオキナワハマサンゴ (No. 2) の測定位置

健全なオキナワハマサンゴの測定位置

- ・水中型パルス変調蛍光光度計を用いて、食害を受けた辺野古側のオキナワハマサンゴ (No. 2) と健全なオキナワハマサンゴを対象に、暗幕等で遮光した条件下に 30 分程度馴らした後に測定を行いました。
- ・測定位置は上記写真中の赤丸で示した 3 箇所 (①～③) ですが、測定は暗条件下で行ったため、赤丸の位置はおおよその目安です。

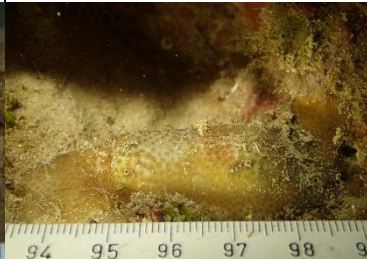
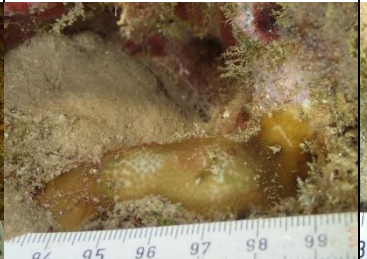
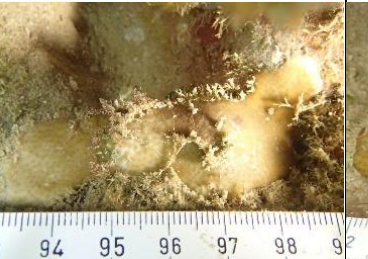
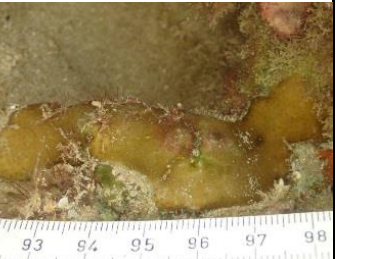
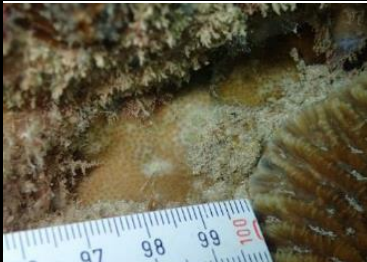
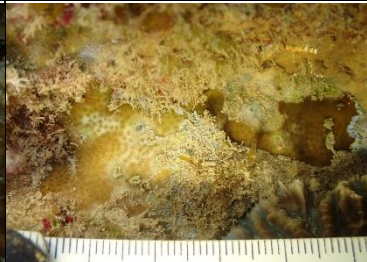
(部分的に白化)

(部分的に白化)
16

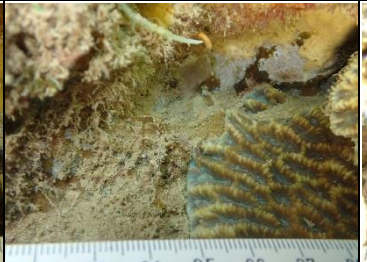
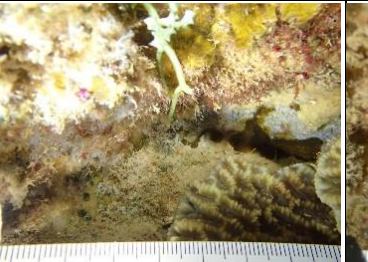
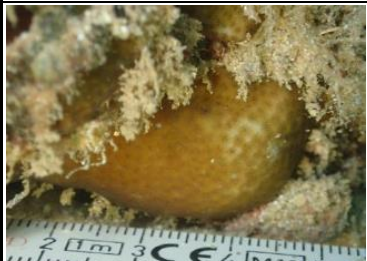
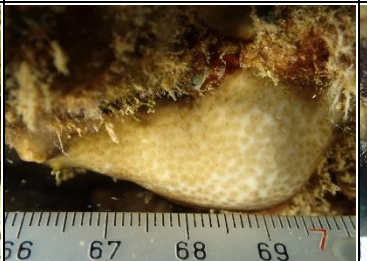
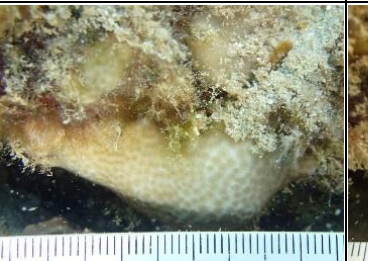
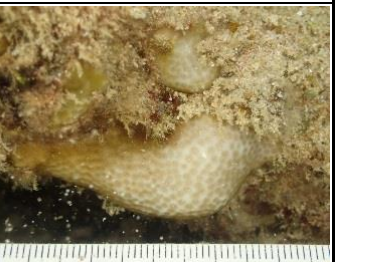
表-4.2.2.16(2) 大浦湾側の移植対象サンゴの確認当初から移植直前までの状態の変遷（オキナワハマサンゴ No. 18~20）

(健全)

(部分的に白化※3月16日)

(部分的に白化)

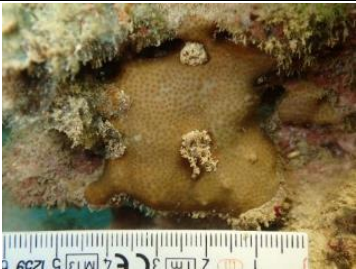
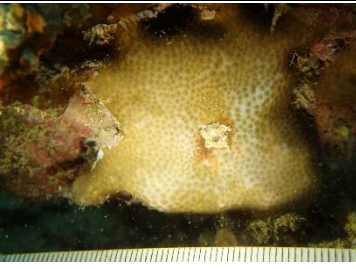
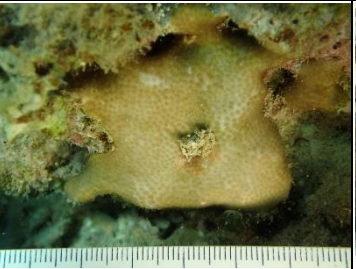
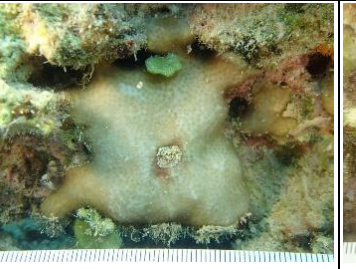
(健全)

(部分的に白化)

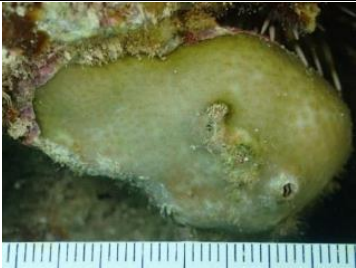
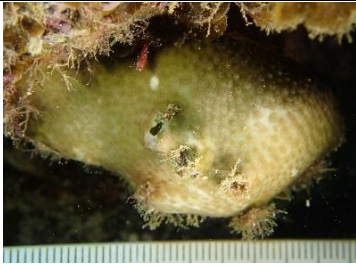
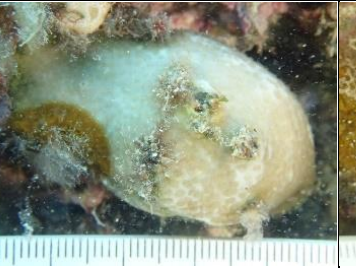
(全体的に白化)

(部分的に白化)

(健全)

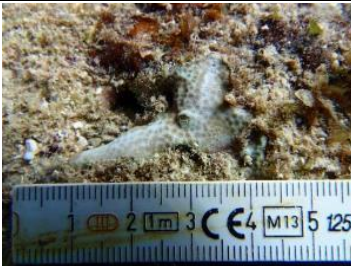
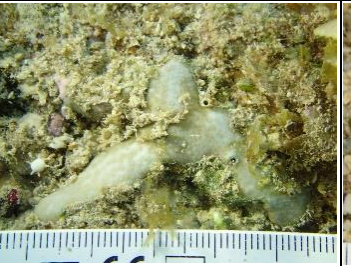
(全体的に白化)

(部分的に白化)

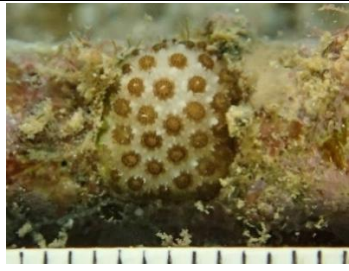
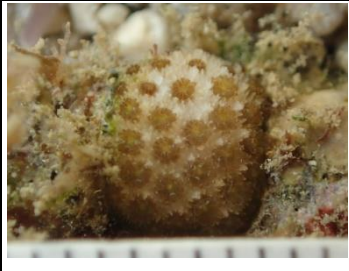
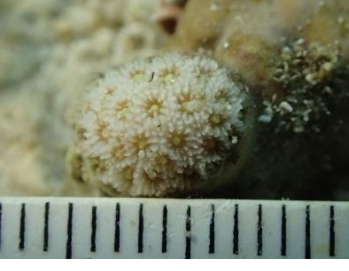
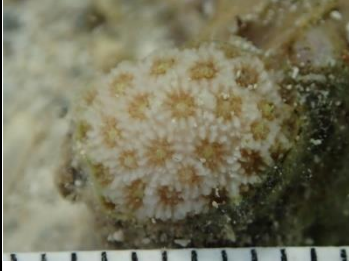
表-4.2.2.17 大浦湾側及び辺野古崎南側のヒメサンゴ2群体 (No. 21、No. 24) の状態の変遷

7月13~28日に捜索したものの確認することができなかったことから、台風来襲に伴う高波浪の影響で埋没したものと推察
24

(南西約28mの地点に移動して生存)

大浦湾側のヒメサンゴ 1 群体 (No. 21) については、平成 30 年 3 月 2 日に沖縄県に対し、当該サンゴの特別採捕許可申請を行いました。同月 9 日、サンゴモ類に覆われて死亡する恐れがあるなどとして不許可とされました。

その後、専門家等の指摘を踏まえ、同年 4 月 17 日、再度沖縄県に対し特別採捕許可申請を行いました。平成 30 年台風第 6 号 (6 月 16 日、大浦湾沖の有義波高 2.2m) の来襲後、同年 6 月 22 日にそれまでの生息場所に存在していなかったため、周辺海域を調査した結果、同月 25 日、当該サンゴが着生していると考えられる礫がそれまでの生息場所から 3m 程度離れた地点で確認されました。礫が裏返っており、かつ、一部が礫だまりに埋もれた状態であったため、当該サンゴか否か及びその生存が確認できない状態でした (図-4.2.2.11、①)。このような状況にある旨を沖縄県に説明したところ、礫だまりから掘り出し、当該サンゴが着生していると推測される面を上面にし、その場に静置し確認することは問題ない旨の助言を得たことから、同月 26 日夕刻に作業を行ったところ、当該サンゴであること、その生存及び当該サンゴの生息する礫が折れて小さくなっていることが確認されました (図-4.2.2.11、②)。

平成 30 年台風 7 号（7 月 1 日、大浦湾沖の有義波高 5.2m）及び台風 8 号（7 月 10 日、同 6.7m）の来襲後、同年 7 月 13 日にそれまでの生息場所に存在していなかったため、周辺海域を探索しましたが、当該サンゴを確認することはできませんでした。

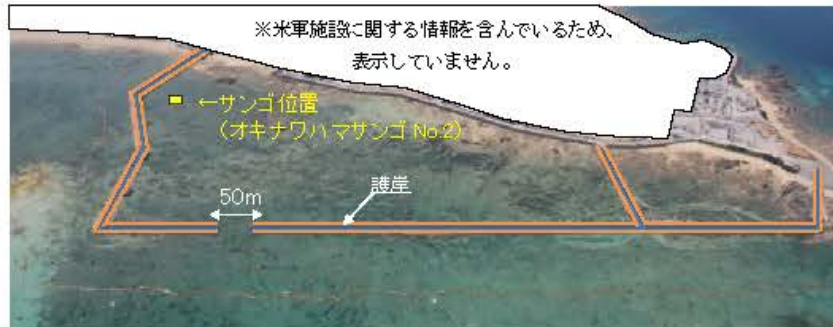
【開口部 50m を残すイメージ図】

- 遮光ネットにより、直射日光を避け、夏季の水温上昇や高光量・紫外線による影響を抑制。
- 遮閉シートにより、水の濁りを抑制。また、コの字型に設置し、一部を開放することにより、サンゴの成長に影響を与える藻類を食す魚類等の行き来を可能にし、閉鎖的環境が与える影響を抑制。
- ポンプにより、新鮮な水の流れを作り、濁りの侵入、堤内の澱み（シルト分の堆積によるサンゴへの負荷）や、富栄養化（サンゴ骨格成長が藻類に阻害される）を抑制。
- 対策を講じるとともに、モニタリングにより生息環境及び生息状況を把握。

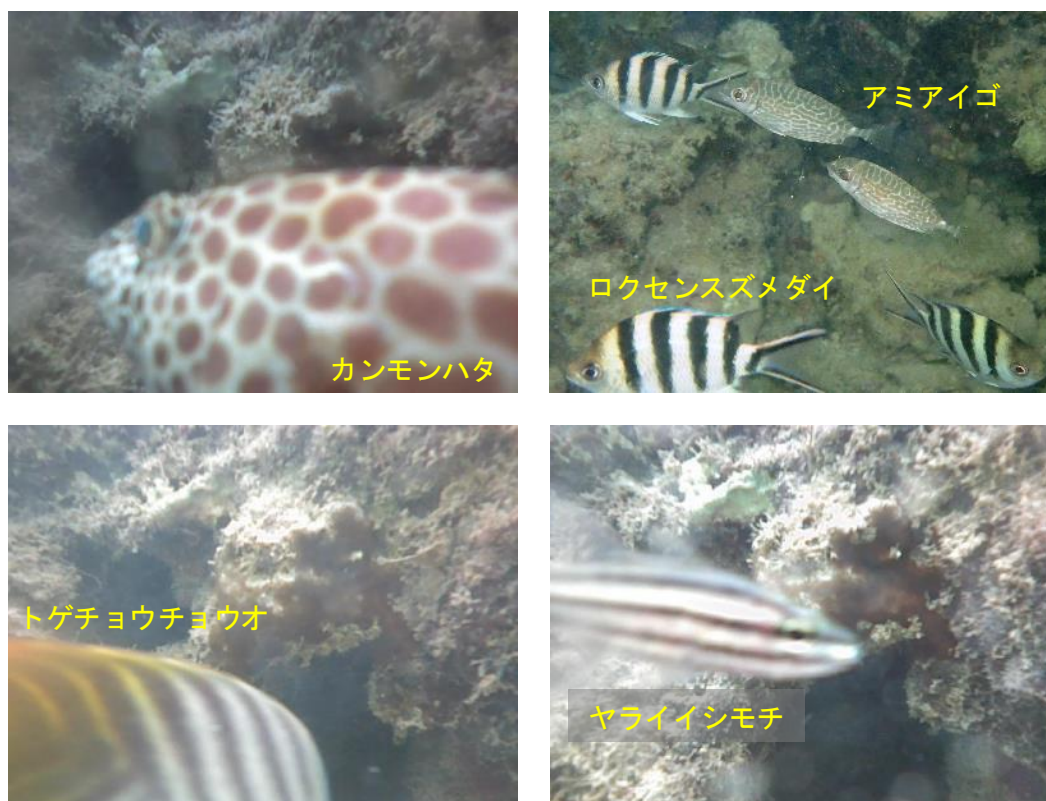
図-4.2.2.17 装置内で設置後に確認された生物の状況

対策の実施期間中における水温観測の結果は図-4.2.2.16 に示すとおりであり、装置内の水温は装置外より最大 1℃程度低く、水温上昇の抑制効果を確認しました。また、濁度観測の結果は表-4.2.2.18 に示すとおりで、装置内の濁度は装置外と同程度もしくは低い値で推移しており、濁りの抑制効果を確認しました。さらに、ポンプにより新鮮な水の流れを作り出した上、浮遊物の著しい堆積や払拭が確認されていないことから、澱みや富栄養化を抑制する効果を確認しました。装置内ではハタ類やアイゴ類などの生物が確認されていることから、閉鎖的環境が与える影響の抑制効果を確認しました（図-4.2.2.17）。

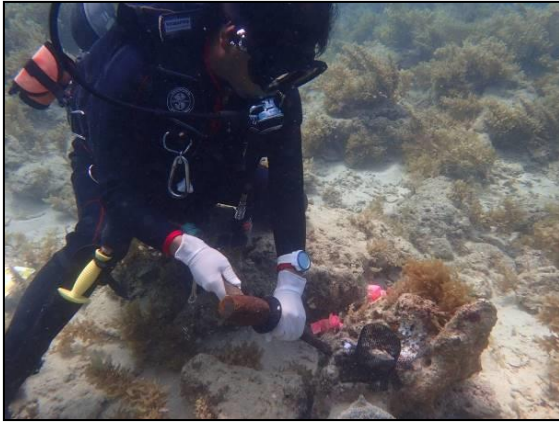
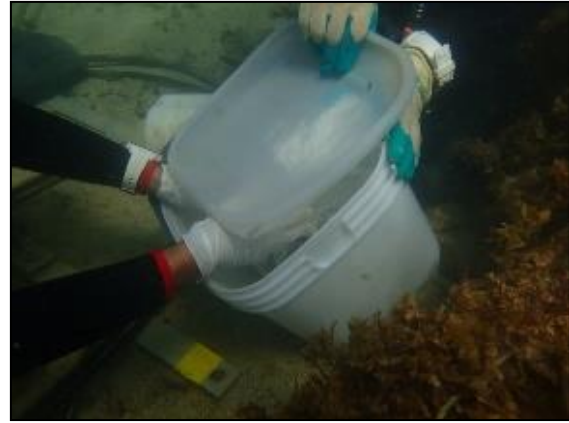
図-4. 2. 2. 26 採取作業の状況

潜水士による人力での採取とし、当該サンゴに与えるダメージを少なくするように配慮し、着生している岩盤にタガネを当ててハンマーでたたき、基部から採取しました。

(ハンマーとタガネによる採取)

(バケツへの収容)

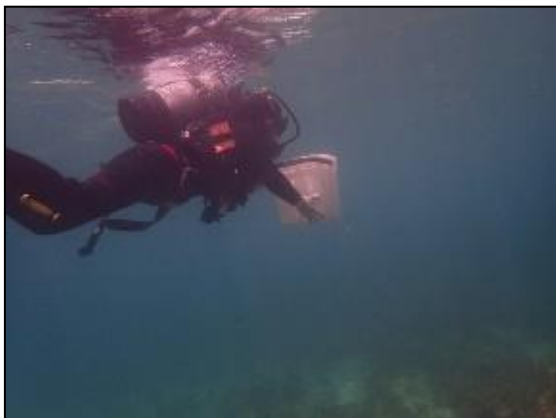
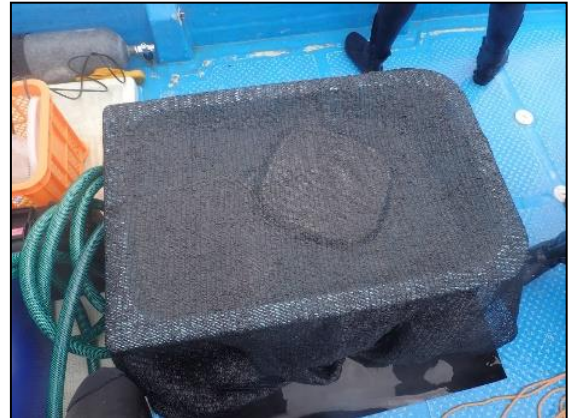
図-4. 2. 2. 27 運搬作業の状況

当該サンゴへのストレスを最小限に抑えるため、運搬時間の短縮に努め、30分以内に運搬が完了するよう努力しました。運搬作業の際は、サンゴ類ができるだけ空気に触れないように留意しながら船上に揚げ、素早く水槽に収容し、収容後は、換水又は海水をかけ流すことにより、サンゴ類が分泌する粘液を除去するとともに、酸素を補給しました。また、晴天時は、紫外線や水温上昇対策として遮光ネット等を利用して運搬しました。

(移植サンゴの海中運搬)

(船上水槽への収容)

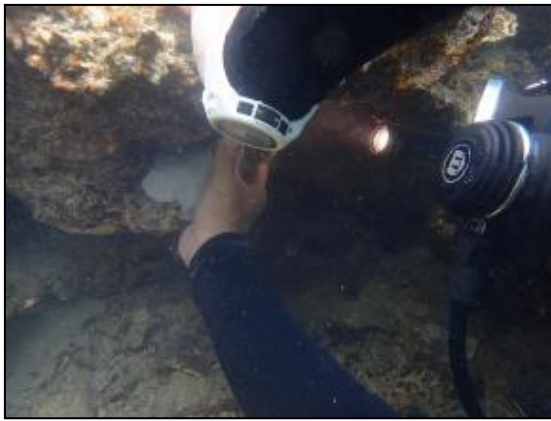
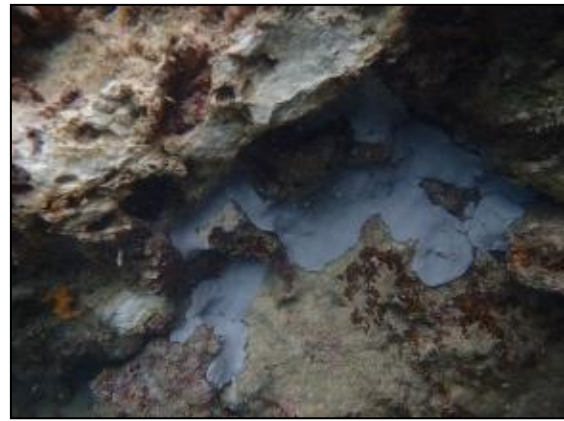
図-4. 2. 2. 28 固定作業の状況

移植経験が豊富な潜水士が従事し、固定時間の短縮に努め、30 分以内に作業が完了するよう努力しました。固定には、事例の多い充填目地材（水中ボンド）を使用しました。

(固定作業)

(固定された移植サンゴ)

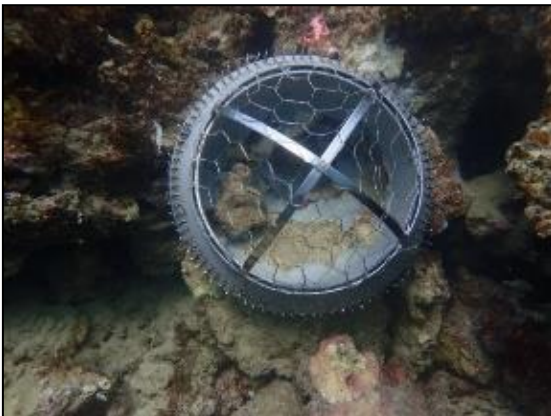
移植後は、オニヒトデ、レイシガイ類、魚類等による食害対策のための籠を設置しました。設置した籠は、目詰まり等により水が流れにくくなったり、光が届きにくくなったりするなどのサンゴに悪影響を与えるリスクが小さい、目の粗いものとししました。なお、籠については、移植後約3ヶ月が経過した時点で、移植したオキナワハマサンゴの周辺の食害生物による捕食圧が通常 of 自然環境と同等であることに加え、設置した籠の内部に堆積物が蓄積したり、籠に藻が付着したりするといったサンゴの生息環境に影響を与える状況が確認されたことから、自然の状態に戻すことが適当であると判定し、撤去しました。

(食害対策のための籠の設置)

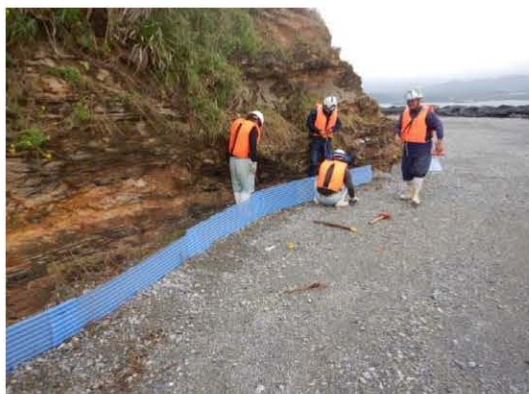
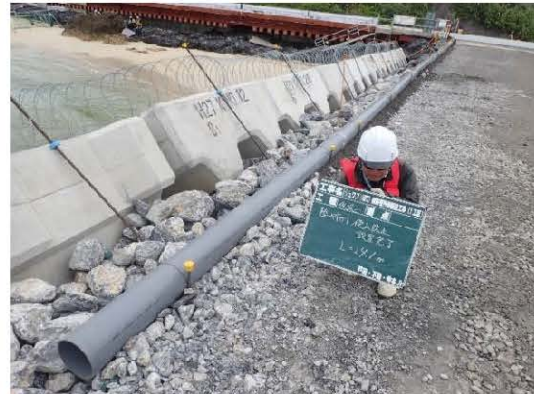
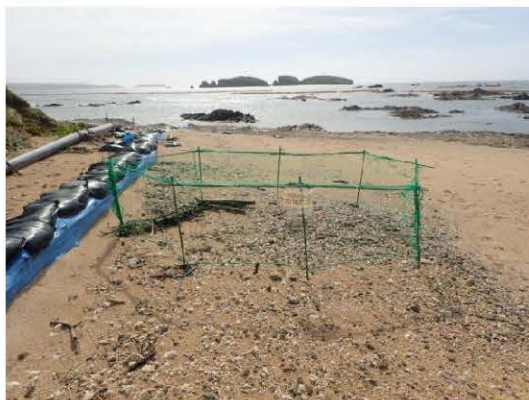
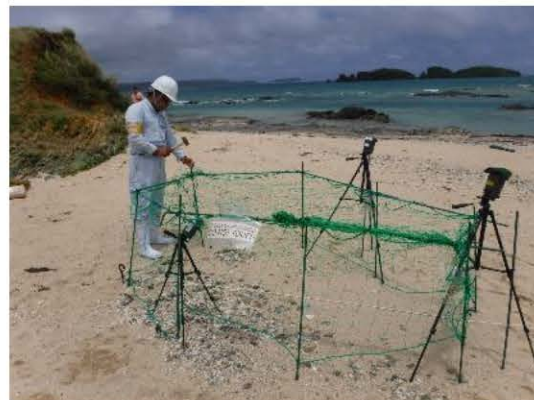
図-4.2.2.39 陸域動物に係る環境保全措置の実施状況

(改変区域の境界における進入防止柵・パイプの設置)

(ウミガメ産卵場の保護柵設置)

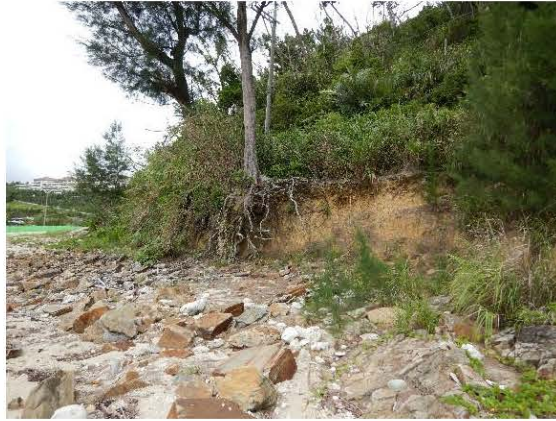
図-4.2.2.41 [REDACTED] : 崖地の崩壊、砂浜の減少の様子

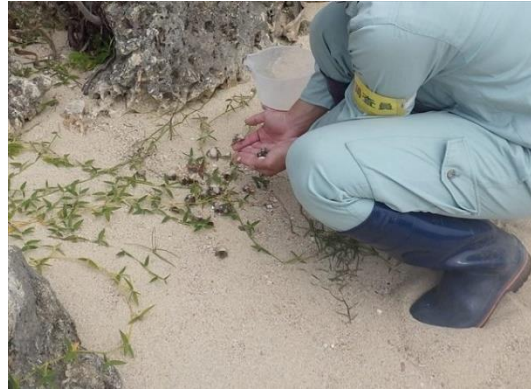
図-4.2.2.43 陸域生態系に係る環境保全措置の実施状況

(オカヤドカリ類の移動)

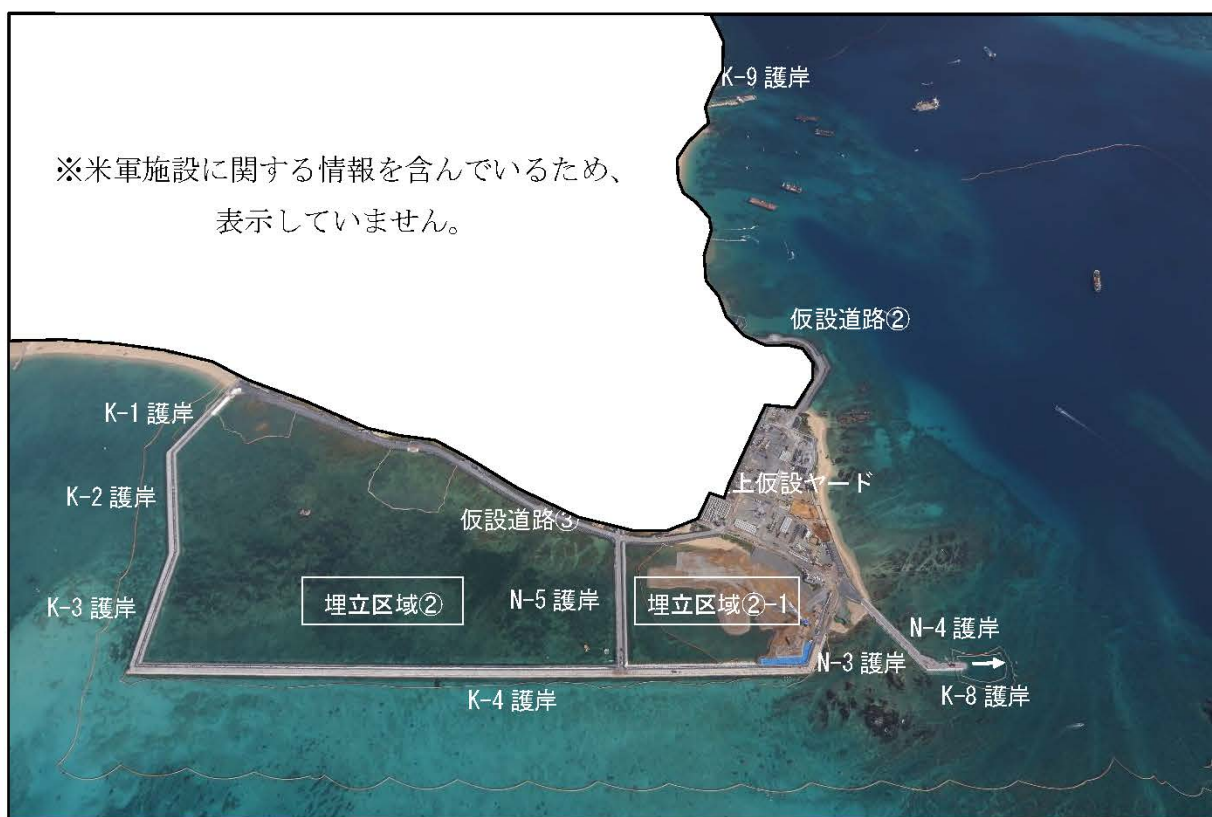
平成 30 年度においては、前年度からの継続工事として辺野古側における護岸（傾斜堤護岸 K-3、K-4）及び仮設道路③、並びに大浦湾側における仮設道路②（②-1 工区）の工事を進めつつ、平成 30 年 4 月 9 日に辺野古崎から辺野古側に向けた護岸（中仕切堤 N-3）の工事に着手し、8 月には K-1 護岸～K-4 護岸、N-5 護岸及び N-3 護岸により、辺野古側の埋立区域②及び埋立区域②-1 を閉合しました。これを受けて、12 月 14 日から埋立区域②-1 における埋立工事に着手し、平成 31 年 3 月 25 日からは埋立区域②における埋立工事にも着手しました。また、平成 31 年 1 月 28 日からは辺野古崎から大浦湾側に向けた護岸（中仕切堤 N-4、傾斜堤護岸 K-8）の工事にも着手しました。

工事の実施状況（平成 31 年 3 月末時点）

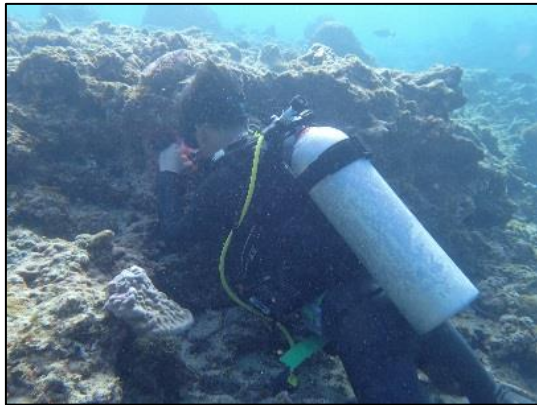
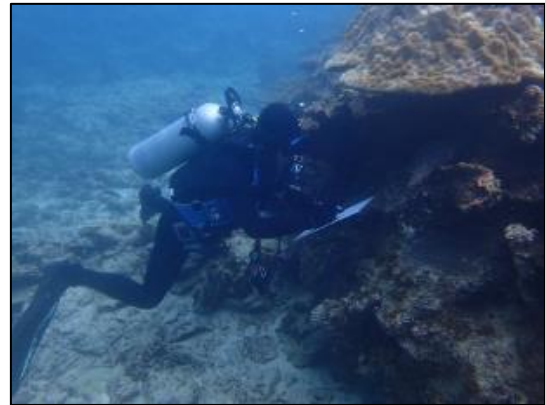
移植したサンゴの生息状況は、「当面の間はおおむね1週間ごとに経過観察を行う」こととして、沖縄県に対して特別採捕許可を申請したところ、沖縄県から特別採捕の許可条件として移植後、当分の間、おおむね1週間に2回の経過観察を行うこととされたことから、移植したオキナワハマサンゴ9群体については、1週間に2回の潜水目視観察を行い、移植直後に固定状況を確認するとともに、群体サイズ（長径）、食害、白化及び病気の状況、並びに生息環境（浮泥の状況、海草類、海藻類及びサンゴの被度等）について観察及び記録を行いました。

移植サンゴの生息状況調査の実施状況

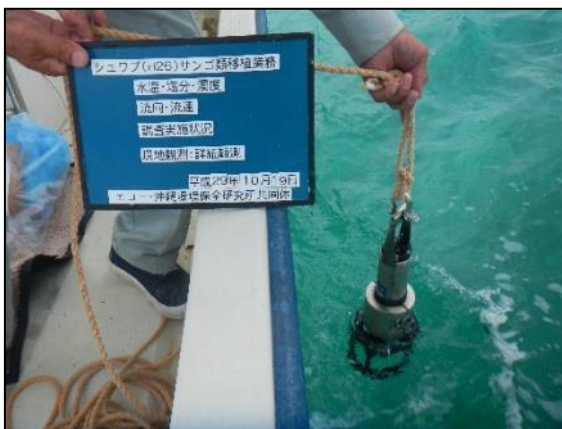
移植サンゴの生息環境が維持されていることを確認するため、移植先における水温、流向・流速、塩分及び濁度の調査を行いました。調査期間中の変動状況を把握するためには、海底設置型の観測機器を用いて連続観測を行うことが望まれましたが、観測機器の設置に当たっては沖縄県より公共用財産使用協議に係る同意を得る必要があり、平成30年度内には同意が得られませんでしたので、船舶からの機器観測を毎日、2時間に1回行いました。

モニタリング調査の実施状況

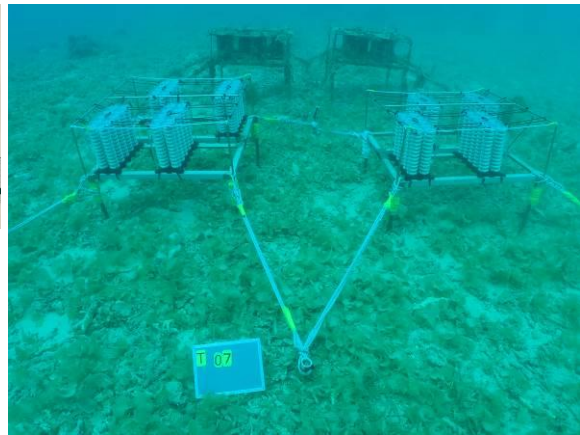
ステンレス製の架台(着床具4ケースを設置)を2台設置

【人工着床具の設置状況】
