平成 30 年度

普天間飛行場代替施設建設事業に係る

事後調査報告書

沖 縄 防 衛 局

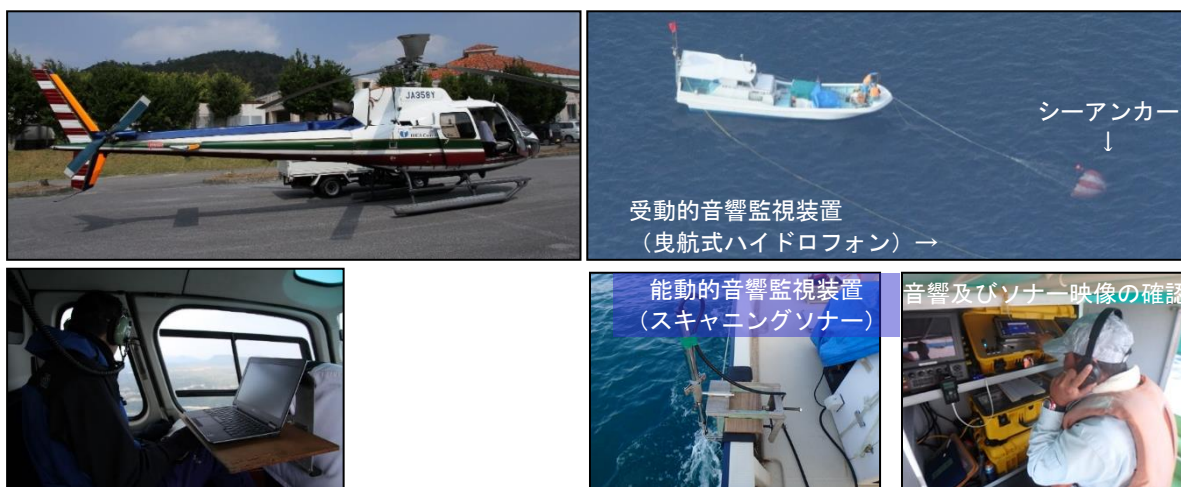
監視プラットフォームによる監視においては、ジュゴンの鳴音を検出する受動的音響監視装置（曳航式ハイドロフォン）、発射した超音波の反射波よりジュゴンの存在有無を確認する能動的音響監視装置（スキャニングソナー）、並びに見張り櫓を装備した監視用プラットフォーム船3隻に3名の調査員がそれぞれ乗船し、工事中、各日の工事着手前から工事終了まで監視する体制で監視を行いました。

(ヘリコプターからの監視)

(監視プラットフォームによる監視)

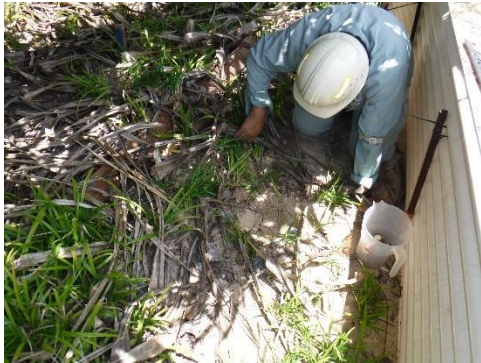
工事用仮設道路及び他の進入防止柵の周辺において、目視観察により進入防止柵内及び周辺の小動物の種類、個体数を記録し、進入防止柵の設置効果の検証を行いました。

目視観察の状況

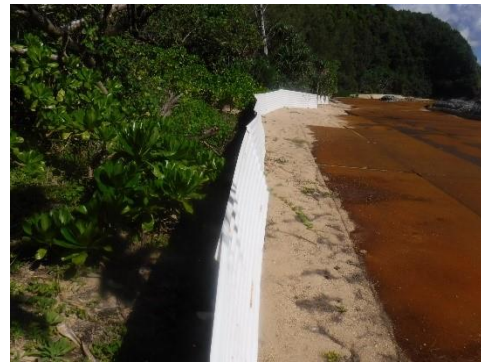
進入防止柵の周辺状況

進入防止柵の設置地点BとCでは、平成30年9月末に襲来した台風24号により進入防止柵が破損し、現地調査時までに入防止柵が修復しておらず未設置であったことから、秋季調査を実施していません。平成30年度冬季以降は進入防止柵の外側の確認個体が多くなっていることから、進入防止柵の設置は有効であることが確認できました。

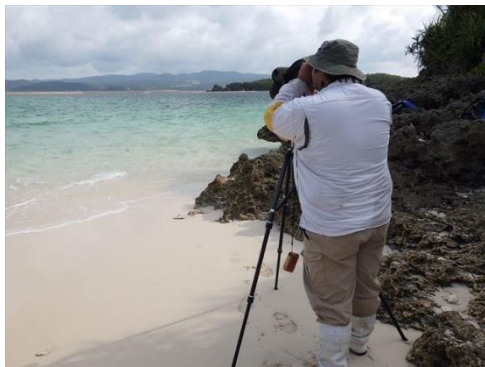
POINT10、14、15の3地点において、定点調査時の干潮時と満潮時の間に、代替施設予定の海域を中心として飛翔経路及び飛翔高度の把握を行いました。地点ごとに代替施設の外郭線や、現状での海岸線を観察対象ラインとして設定し、鳥類が通過する際の高度を、0～10m、10～20m、20～50m、50～100m、100m以上の5階級で区分し記録しました。高度の測定は、レーザー距離計を用いたほか、観察対象方向に存在する建物等を目安に目測でも行いました。

飛翔高度調査

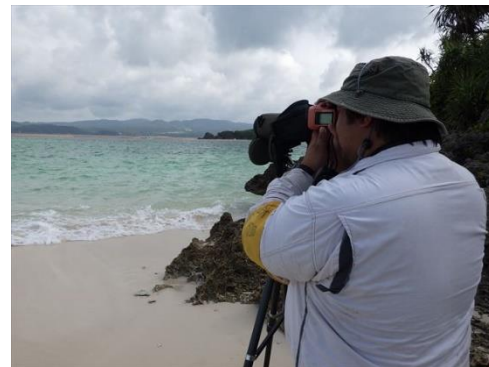
距離計による高度の測定

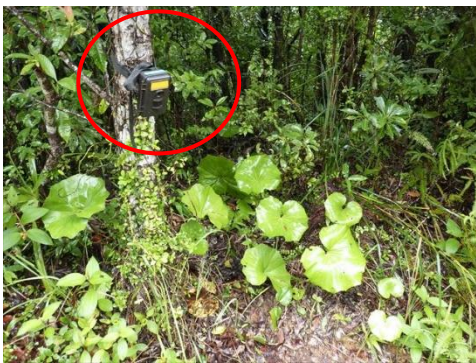
自動撮影カメラ設置状況

調査地域の 20 地点に、熱赤外線センサーにより自動で撮影を行う自動撮影カメラを各地点に 1 台、夜間を含んだ 24 時間以上設置し、写っている種や重要な種の個体数の記録を行いました。誘引餌としては、ピーナッツや魚肉ソーセージ等を用いました。

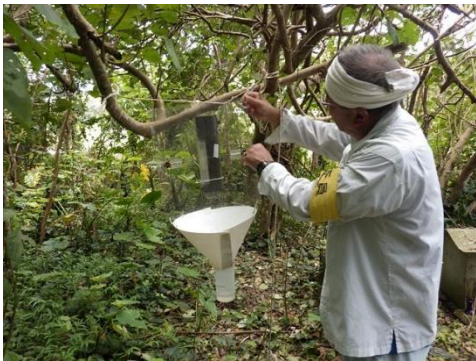
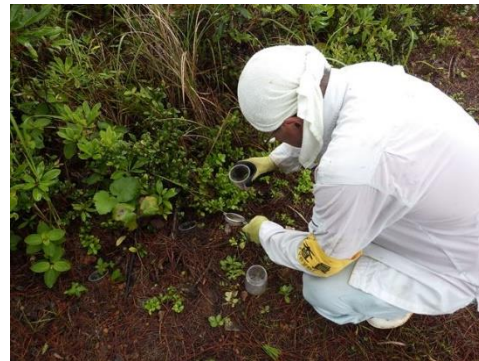
糖蜜等の誘引餌を入れた紙コップ(1 地点につき 10 個)を地表に一晩埋設した後に回収し、紙コップ内に落ち込んだ種、重要な種の個体数を記録しました。主に地表徘徊性の種の採集を目的に行いました。

昆虫類ライトトラップ法(ボックス式)

昆虫類ベイトトラップ法

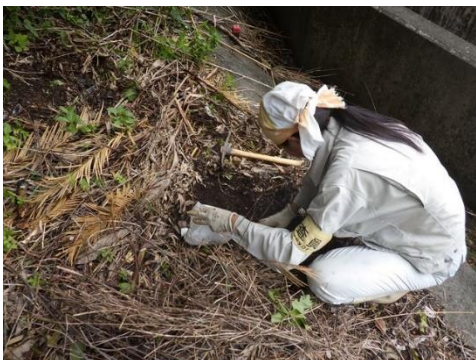
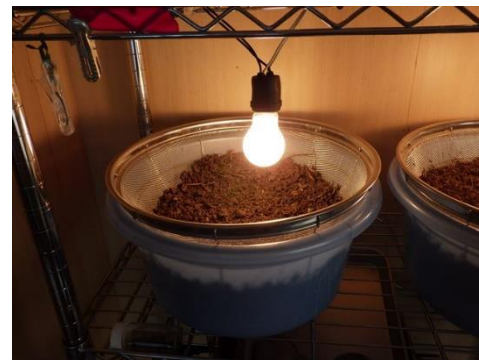
調査地域に設定した 20 地点において、試料として堆積した落ち葉やその下の土壌を幅 50cm×50cm、深さ 10cm 程度採取した後、実験室に持ち帰り、ツルグレン装置(装置上部には白熱灯が設置してあり、この白熱灯を点灯した際に発する熱や、熱に伴う乾燥により、試料の昆虫類等を装置下部に追い落とす)に一定時間かけることで土壌内に生息する昆虫類を捕獲しました。捕獲した昆虫類は室内にて同定を行いました。

試料の採取

ツルグレン装置

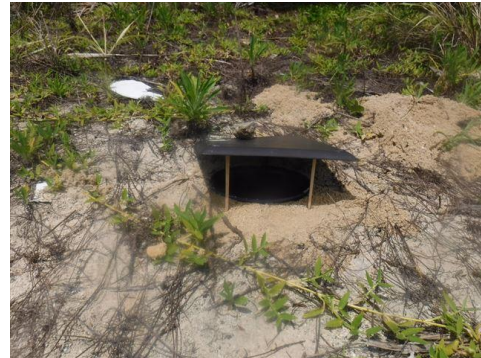
繁殖期トラップ設置状況

調査地域に設定した 17 地点において、誘引餌(ニワトリ用飼料)を入れた埋設トラップを一晩設置しました。トラップは翌日に回収し、捕獲された種、重要な種の個体数の記録を行いました。トラップ上部には雨除けを設置し、内部に雨が吹き込まないように工夫しました。

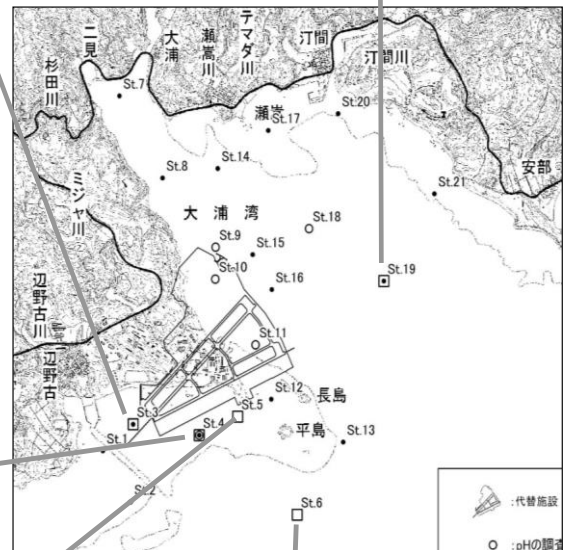
図-6.1.2.1(2) 各調査地点における栄養塩類等の調査結果 (全燐)

注) 栄養塩類等についての調査は、図中の□で示す St. 3~6 及び St. 19 の 5 地点で実施しました。

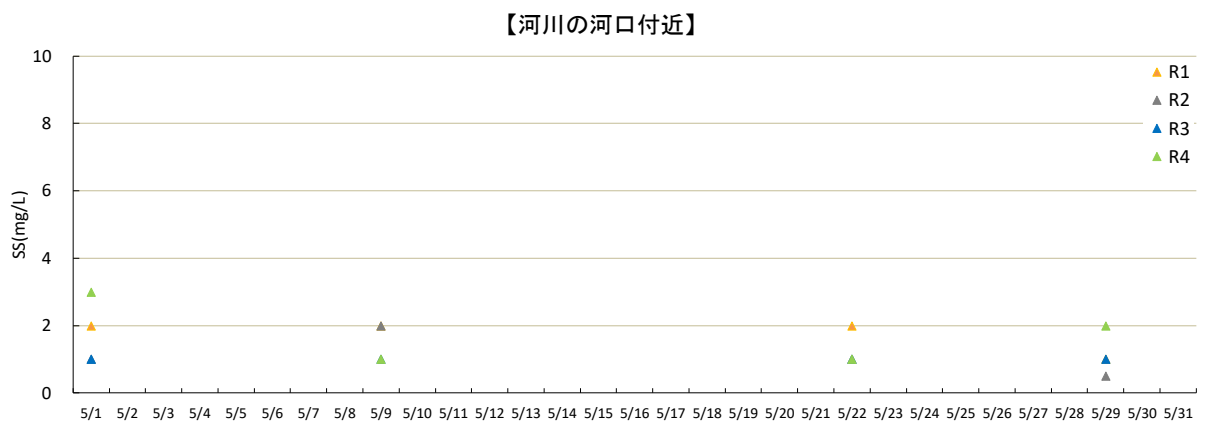
図-6.2.2.1(2) SS調査結果 (平成30年5月)

1. 原則毎週、上、中、下層で採水分析したSS (単位:mg/L) の最大値を示します。
2. 参考として、濁度 (図-6.2.1.1) で用いた基準値 (工事箇所周辺: 4.7mg/L、サンゴ類及び海草藻場の主たる分布域近隣、並びに移植対象サンゴが確認された地点: 2.7mg/L) を示します。
3. 定量下限値未満 (<1mg/L) の結果については、1mg/Lとして示しています。

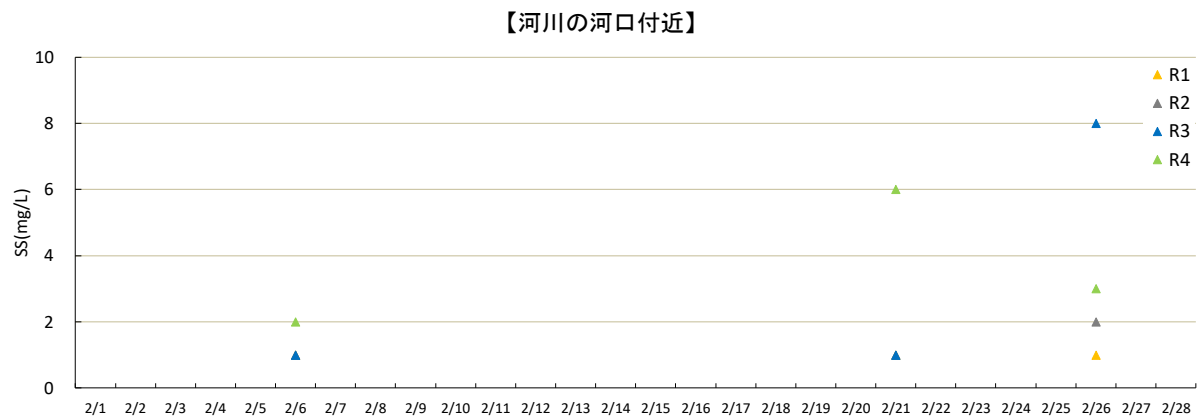
図-6.2.2.1(7) SS調査結果 (平成31年2月)

- 注) 1. 原則毎週、上、中、下層で採水分析したSS (単位:mg/L) の最大値を示します。
 2. 参考として、濁度 (図-6.2.1.1) で用いた基準値 (工事箇所周辺: 4.7mg/L、サンゴ類及び海草藻場の主たる分布域近隣、並びに移植対象サンゴが確認された地点: 2.7mg/L) を示します。
 3. 定量下限値未満 (<1mg/L) の結果については、1mg/L として示しています。

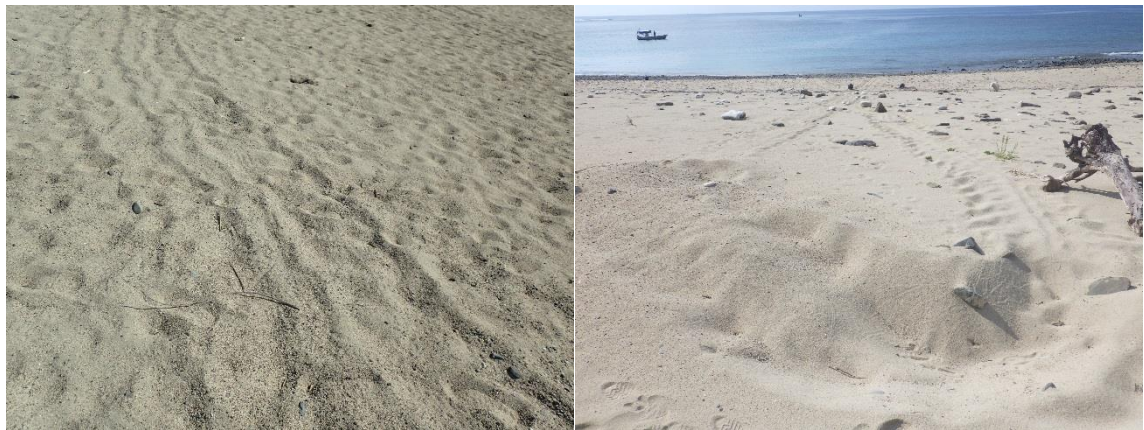
バン崎で確認されたウミガメ類の足跡（左）とボディピット（右）

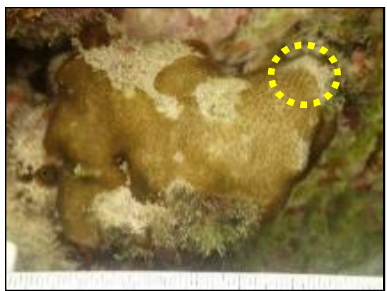
調査項目は海藻草類(クビレミドロを含む)の生育被度、生育状況としました。

11/19観察時から食痕らしき箇所が褐色を呈してきている

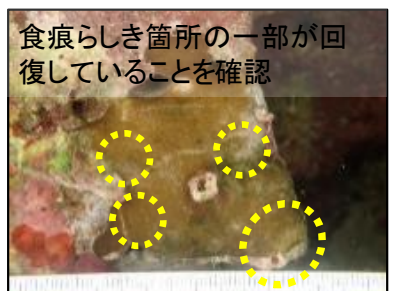
図-6.5.2.3(1) 食害対策籠撤去後の食痕らしきものの確認状況

(平成 30 年 12 月 13 日撮影)

食痕らしき箇所の一部が回復していることを確認

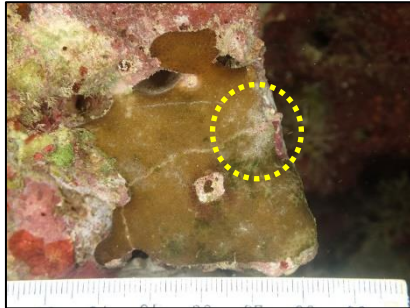
図-6.5.2.4(1) 食害対策籠撤去後の物理的な損傷の確認状況

平成 30 年 12 月 13 日にオキナワハマサンゴ No. 18 及び No. 23 において、平成 31 年 1 月 7 日に No. 15、No. 22 において、一部に物理的な損傷を確認しました。生物が這ったような跡でもかじったような跡でもないことから、食痕ではないものと考えられました。原因は不明ですが、自然界の営みの中で生じる礫や小石が衝突したような軽微なものであり、サンゴ類の生息に影響を与えるものではないと考えられます。

(平成 30 年 12 月 13 日撮影)

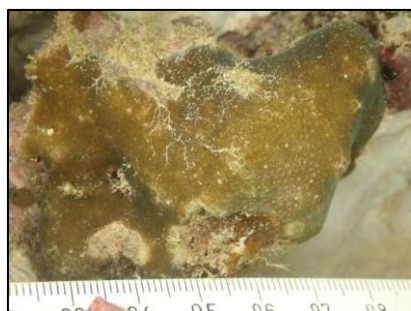
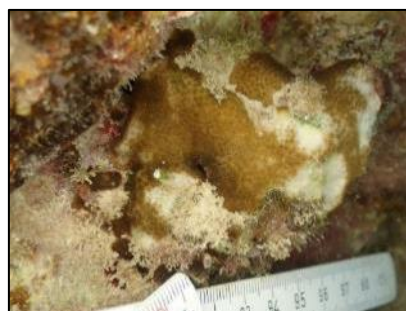
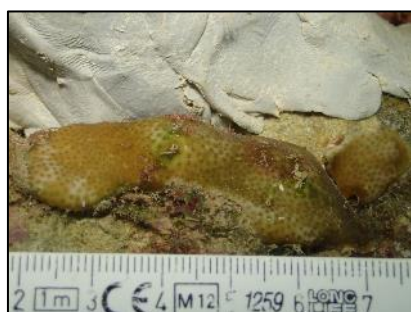
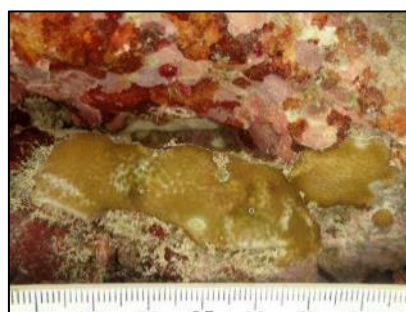
図-6.5.2.6(1) 良好な状態を維持または改善している群体の状況

- 1) 良好な状態を維持または改善 (5群体: No. 2、No. 15、No. 16、No. 18、No. 19)
No. 2、No. 15、No. 16、No. 18 及び No. 19 の5群体は、良好な状態を維持しているか、部分的に白化から改善している状態です (図-6.5.2.6)。

【No. 2 : 平成30年7月24日移植】

【No. 15 : 平成30年8月1日移植】

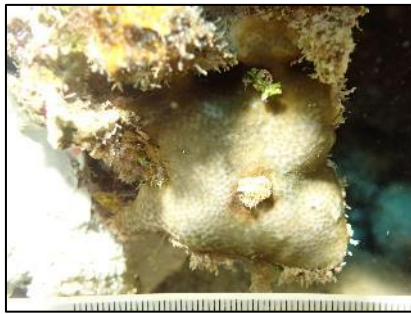
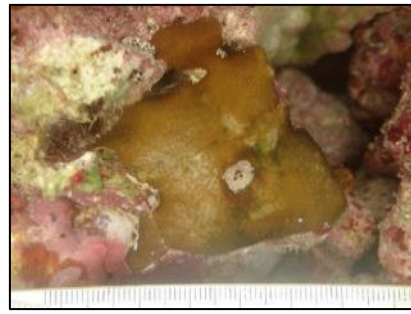
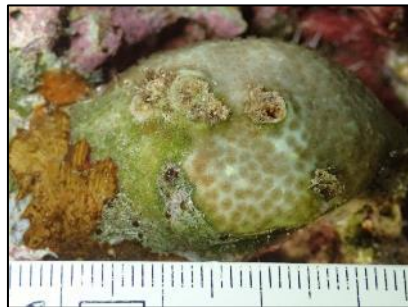
【No. 18 : 平成 30 年 7 月 31 日移植】

【No. 19 : 平成 30 年 7 月 31 日移植】

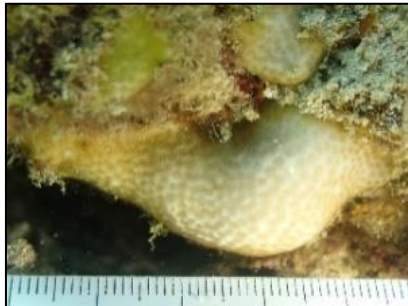
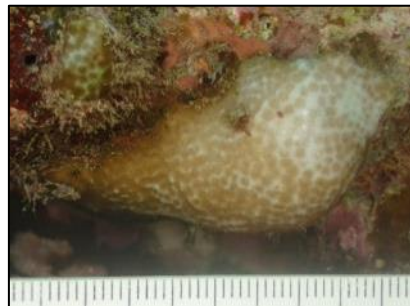
図-6.5.2.7(1) 大きな変化がないまたはやや改善している群体の状況

No. 17、No. 20 及び No. 22 の 3 群体は、大きな変化がないか、またはやや改善 (ポリプの色合いが濃くなったが共肉全体まで広がっていない) した状態です (図-6.5.2.7)。

【No. 17 : 平成 30 年 7 月 27 日移植】

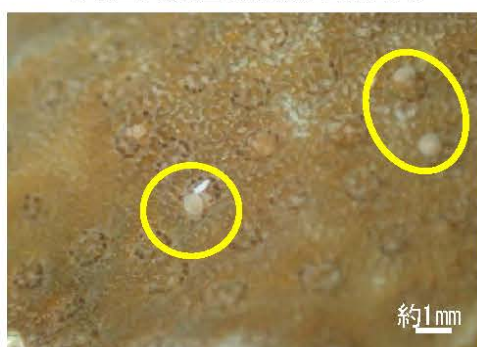
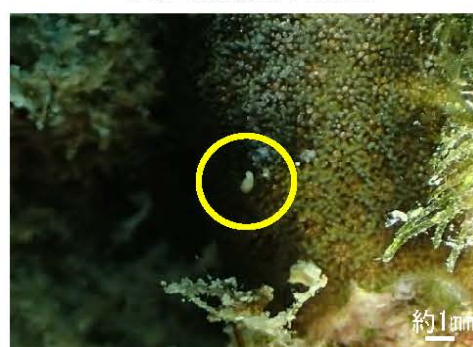
図-6.5.2.9 移植したオキナワハマサンゴの再生産の状況

その後も、幼生の放出またはその兆候を断続的に観察しており、これまでに4群体の移植サンゴ（No. 2、No. 17、No. 18、No. 19）で確認しました（図-6.5.2.9、表-6.5.2.4）。なお、対照区に元々生息しているオキナワハマサンゴにおいても同時期に幼生の放出の兆候を確認しました（図-6.5.2.10）。平成31年3月時点で幼生の放出は続いており、引き続き、観察を継続していきます。

【幼生の放出の兆候：No. 19】

【幼生の放出：No. 2】

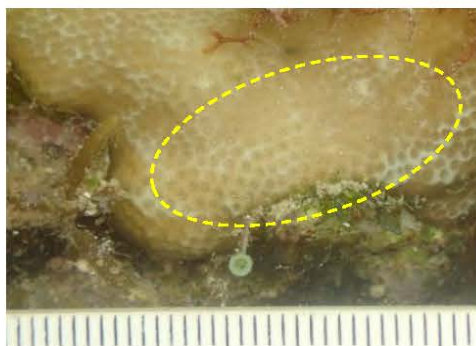
【幼生の放出：対照区】

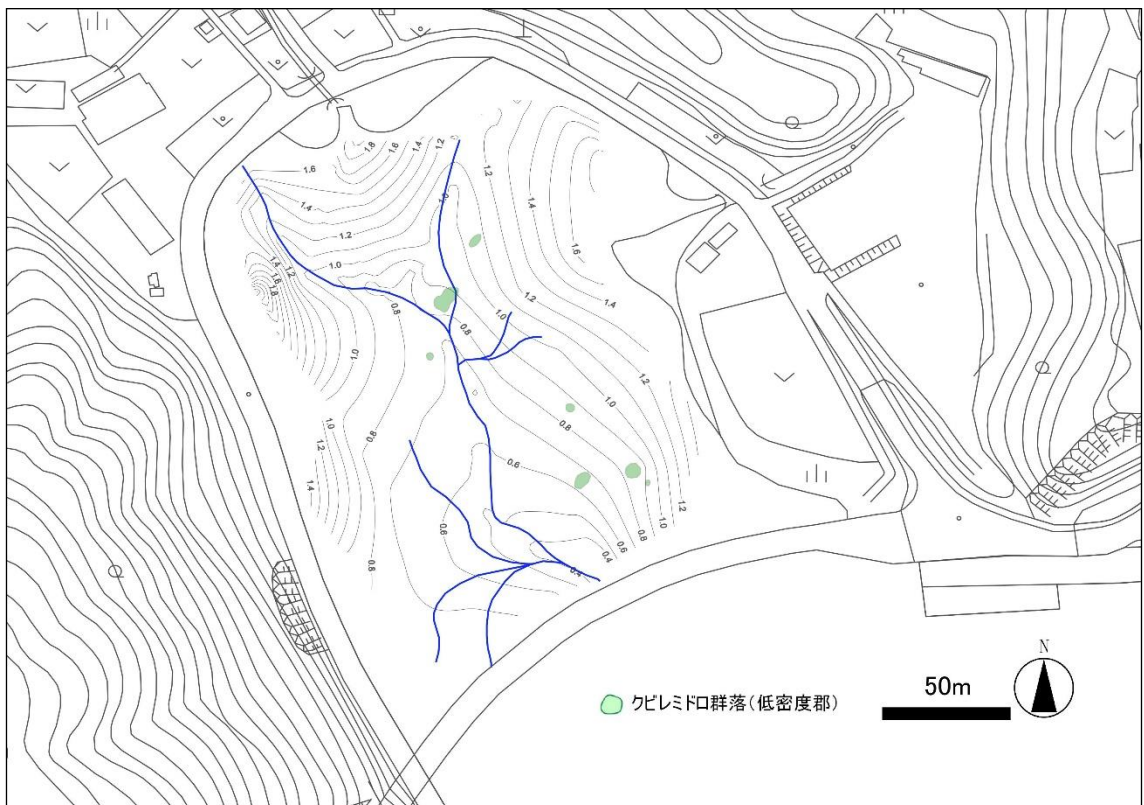
図-6.6.2.1 クビレミドロの生育状況（平成30年度）

二見地区におけるクビレミドロの生育状況を図-6.6.2.1に示します。クビレミドロは干潟の南側や、干潟中央部の滞筋近辺で複数の群落が見られ、分布面積は約155m²でした。

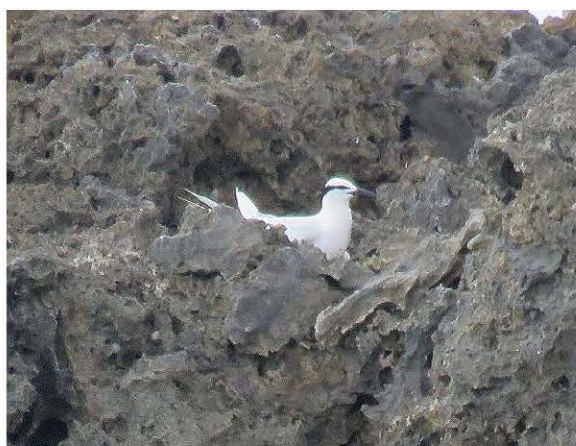
抱卵しているエリグロアジサシ

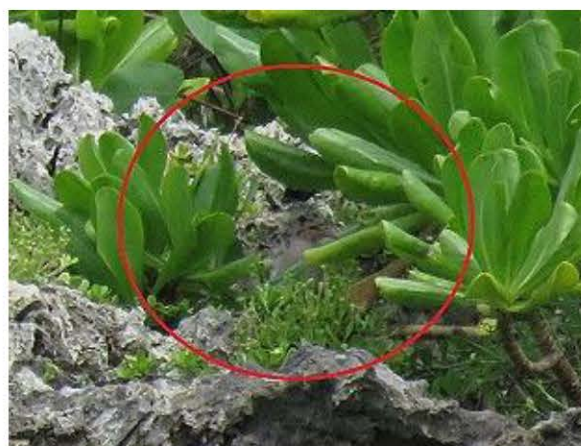
エリグロアジサシの雛

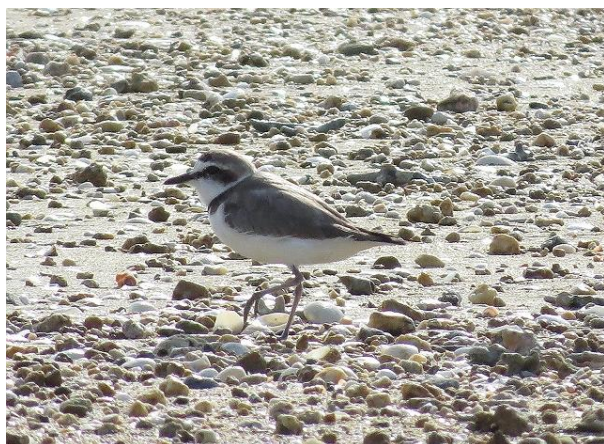
砂浜にいるシロチドリ
