お知らせ

普天間飛行場における、令和3年度の回転翼機等の飛行状況調査結果について、お知らせします。

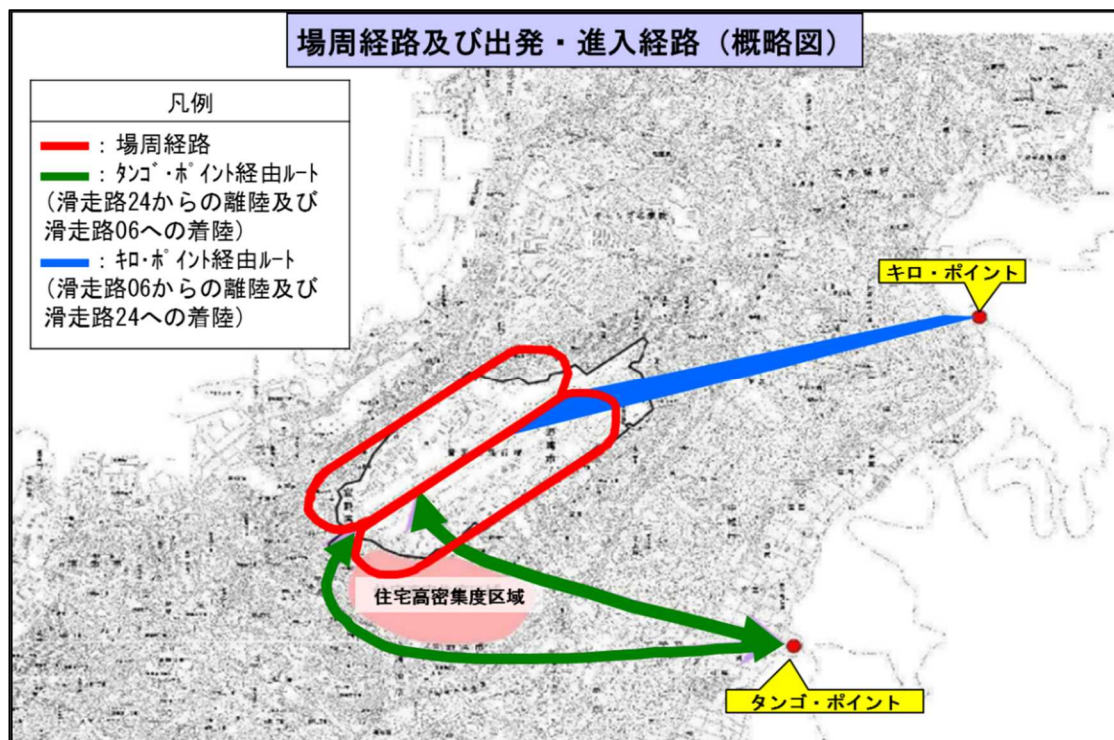
■ 報告書に記載のへりの場周経路と出発・進入経路の概略図

今回の調査結果と「報告書」を照らし合わせたところ、全般的に「報告書」に記載されている場周経路に沿った飛行航跡を確認した。

全般的に「報告書」に記載されている進入・出発経路に沿った飛行航跡を確認した。特に、タンゴ・ポイント（中城村津覇付近）から飛行場へ進入する経路の大部分は、宜野湾市の住宅高密度区域を迂回する飛行航跡（前田高地付近を通過し飛行場へ向かう経路）であることを確認した。

全般的に「報告書」に記載されている進入・出発経路に沿った飛行航跡を確認した。特に、飛行場からタンゴ・ポイントへ向かう出発経路の大部分は、飛行場を離陸後、宜野湾市の住宅高密度区域の南側を迂回する飛行航跡であることを確認した。
