# レッドリストサンゴの確認状況等について

平成29年12月

沖縄防衛局

# 1. 「環境省版海洋生物レッドリスト」に掲載されたサンゴ類の調査について

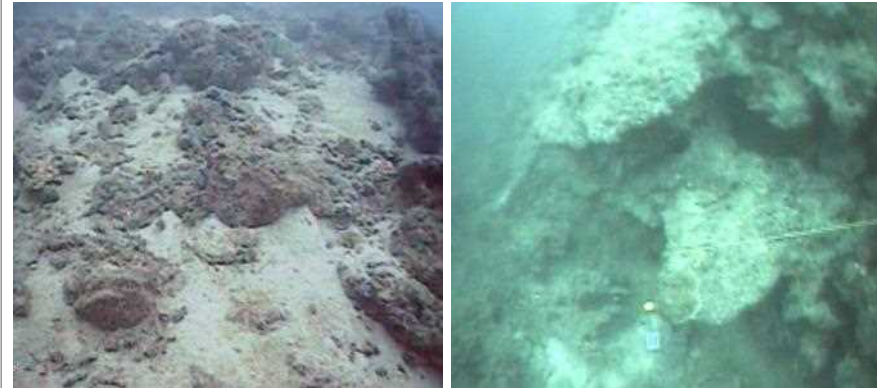
確認調査の対象範囲の例  
(サンゴの生息基盤となる岩盤が存在)

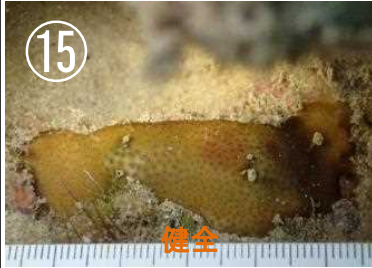
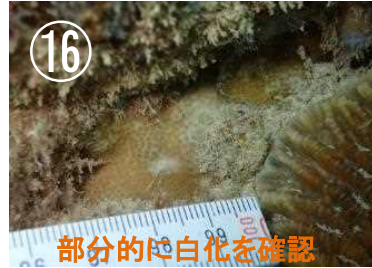
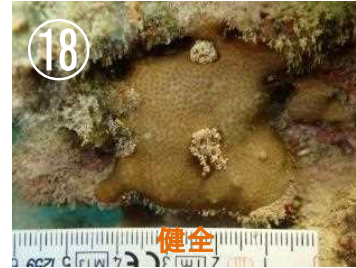
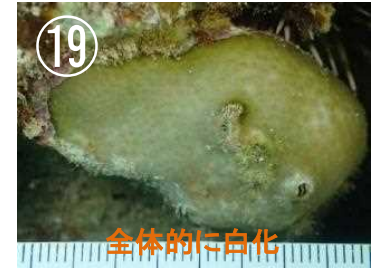
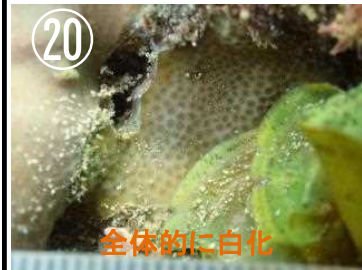
確認当初(11/8撮影)

移植対象としているオキナワハマサンゴ8群体及びヒメサンゴ2群体は、確認当初（11月8日及び10日）と比較して状況に変化がないことを確認。引き続き、生息状況を定期的に（週1回）調査。

群体番号	確認日	サンゴ種	長径 (cm)	再確認日	生存状況	備考
15	11月8日	オキナワハマサンゴ	5.0	11月14・24・30日	生存	健全→部分的に白化
16	11月8日	オキナワハマサンゴ	5.0	11月14・24・30日	生存	部分的に白化。
17	11月8日	オキナワハマサンゴ	4.0	11月14・24・30日	生存	健全→部分的に白化
18	11月8日	オキナワハマサンゴ	4.0	11月14・21・29日	生存	健全
19	11月8日	オキナワハマサンゴ	4.5	11月14・21・29日	生存	全体的に白化。
20	11月8日	オキナワハマサンゴ	4.0	11月14・24・30日	生存	全体的に白化。→部分的に白化
21	11月8日	ヒメサンゴ	0.6	11月14・21・29日	生存	サンゴ礫に付着。全体的に白化。
22	11月8日	オキナワハマサンゴ	3.0	11月14・21・29日	生存	全体的に白化。
23	11月8日	オキナワハマサンゴ	3.5	11月14・21・29日	生存	全体的に白化。
24	11月10日	ヒメサンゴ	0.7	11月14・21・28日	生存	全体的に白化

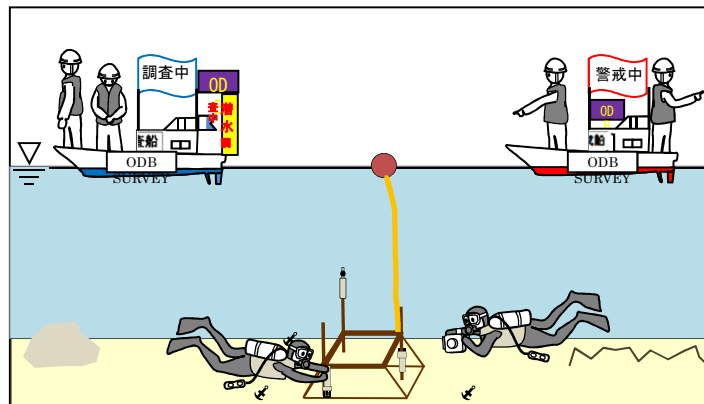
今回、新たに確認されたレッドリストサンゴ10群体の確認位置を踏まえ、新たにモニタリング調査地点として下図⑤及び⑥を追加。(⑤レッドリストサンゴ確認ポイントのうち最も施行箇所からの影響を受けるおそれのある地点、⑥施工箇所周辺海域ポイント)

具体的調査箇所たる下図⑤及び⑥については、①及び②と同様、海底設置型の観測機器を用いて連続観測を実施する計画。

現在、オキナワハマサンゴ1群体の生息環境が維持されることを確認するため、同サンゴの近傍(下図①)、護岸工事施工箇所周辺(下図②)、護岸工事の影響がほとんど想定されない箇所(下図③A及び③B)、移植先(下図④)においてモニタリング調査(流速、流向、水温及び塩分濃度)を実施中。具体的調査箇所たる下図①及び②は、海底設置型の観測機器を用いて連続観測を実施しているところ、下図③A、③B及び④は、埋立工事施行区域外に位置していることから、当該観測機器の設置に伴う沖縄県との公共財産使用協議が必要となるため、休工日を除き、船舶を用いた観測を実施。

また、施行区域外の調査地点である下図③A、③B及び④についても、船舶を用いた観測を継続。なお、今後、沖縄県との間で公共用財産使用協議を行い、同意が得られれば、気象・海象状況の影響を受けにくい海底設置型の観測機器を設置する方針。

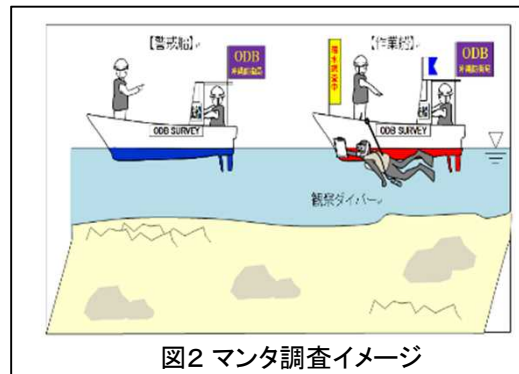
図2 マンタ調査イメージ

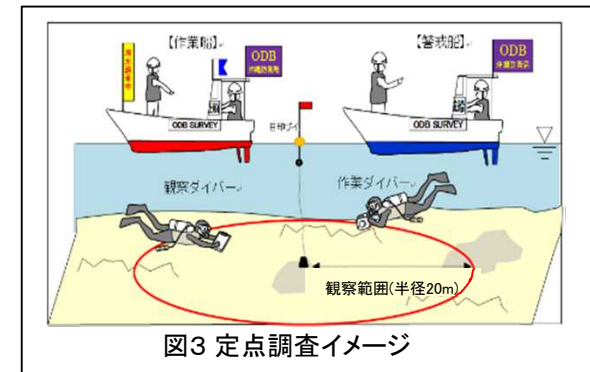
図3 定点調査イメージ
