# 工事の実施状況等について

平成29年12月

沖縄防衛局

# レッドリストサンゴの生息状況について

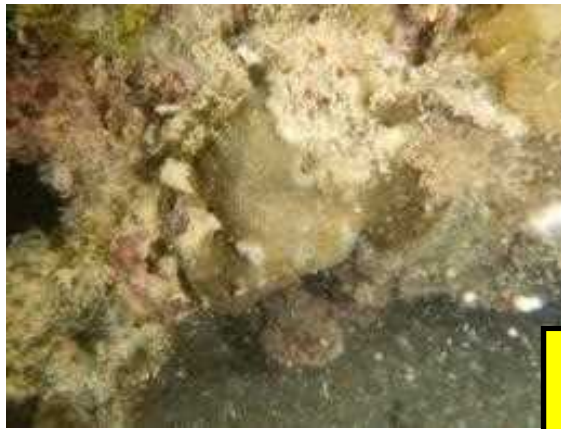
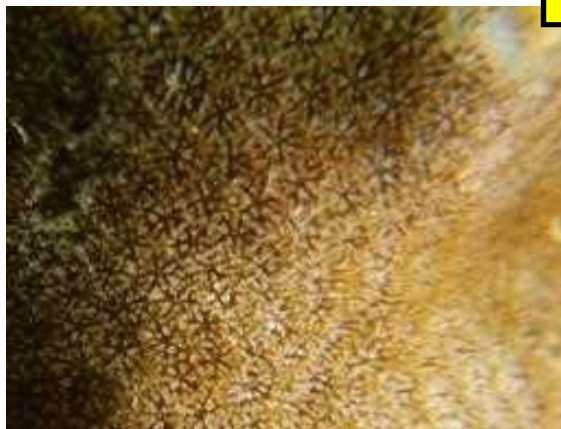
確認当初(7/5撮影)

群体色も濃く健全。

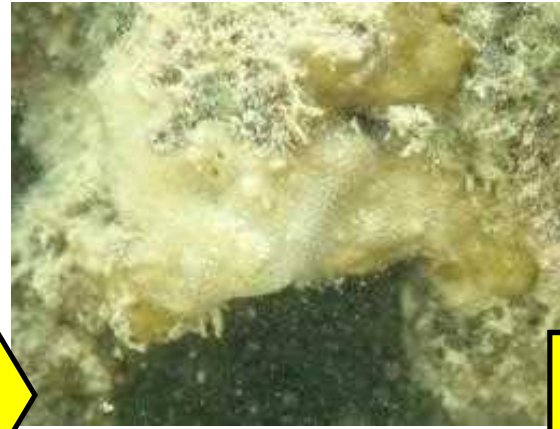
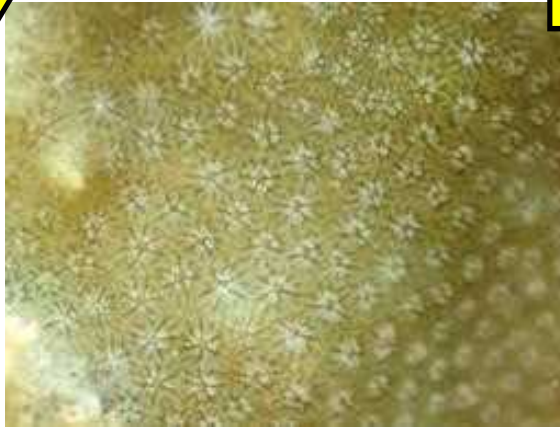
(8/18撮影)

全体的に色が薄くなっており軽度な白化。

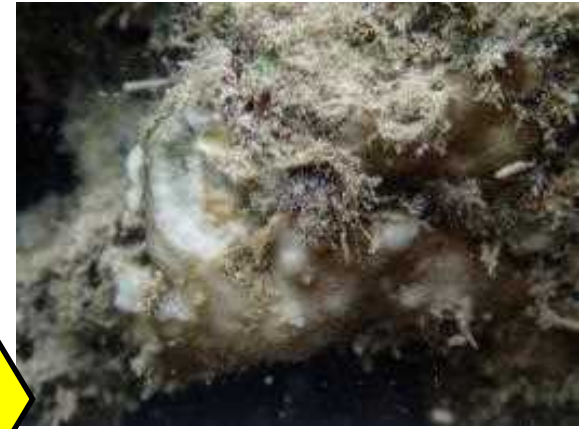
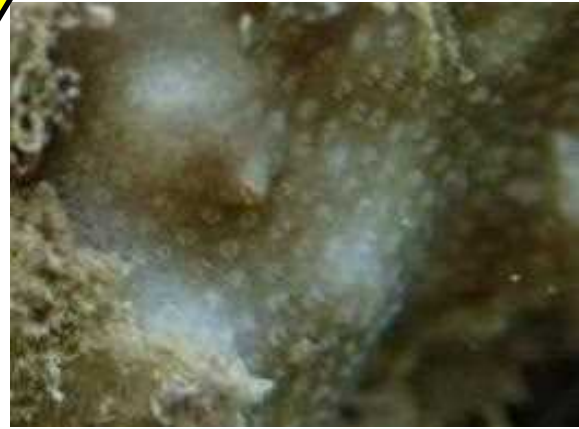
(9/18撮影)

前回よりもさらに色が薄く、部分的な白化を確認。

オキナワハマサンゴ1群体については、白化から回復し、健全で移植可能な状態が確認できており、その白化の原因は、病気ではなく夏季の高水温の影響によるものと考えられる。また、病気と考えられる外見上の特徴も見られず。

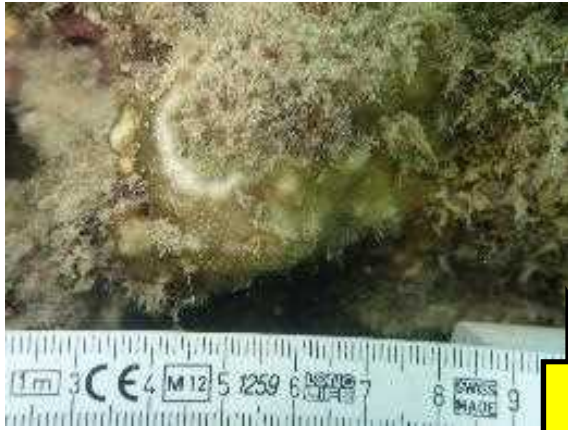
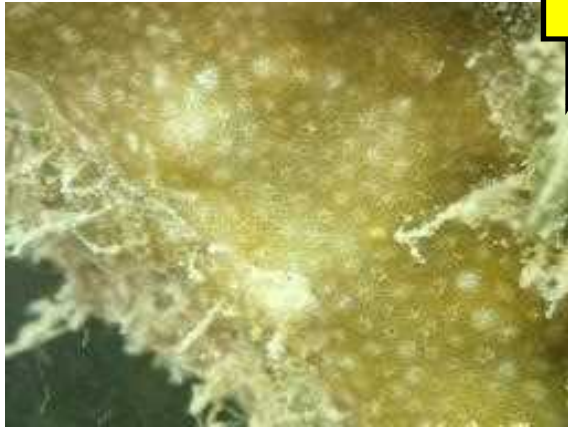
(10/4撮影)

前回に比べ群体色が濃く、回復傾向にあると思われる。

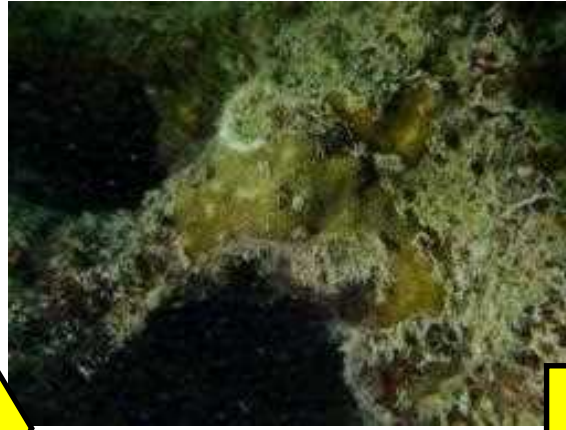
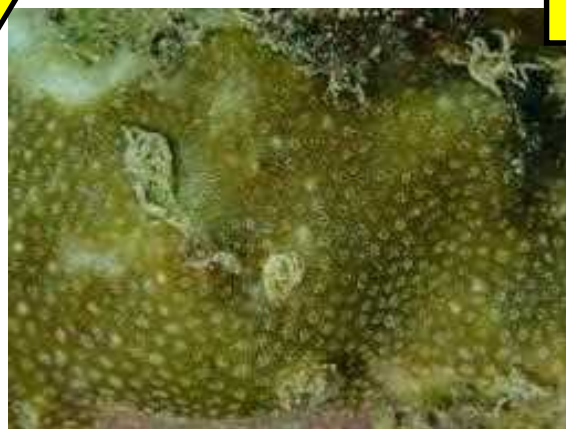
(10/17撮影)

外見上は健全な群体と判断できるまで群体色が回復。

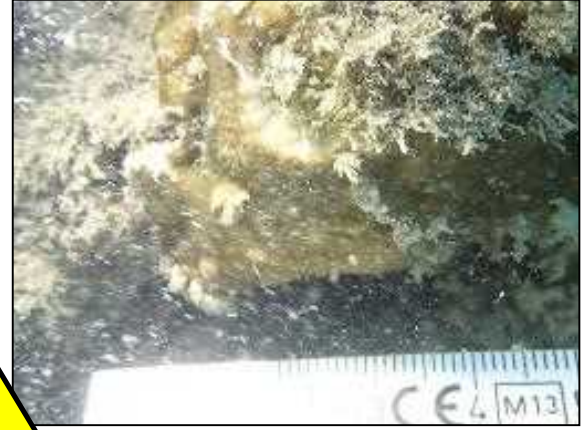
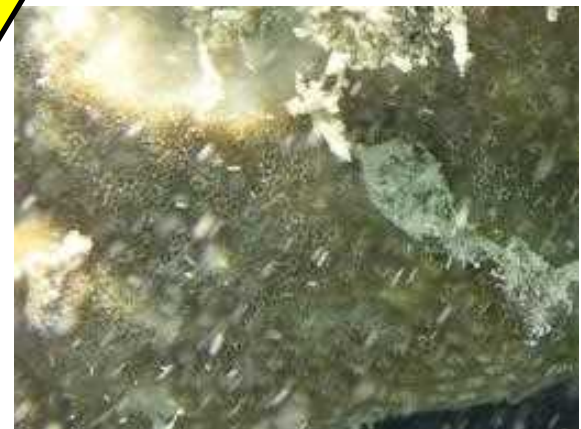
(10/24撮影)

健全な群体であり、触手を伸ばしている状況を確認。

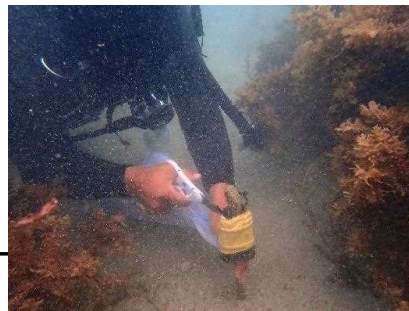
現在の水温の状況は沖縄の最暖期(8月)の平均水温28.92°Cを確実に下回り、辺野古側埋立区域での護岸工事着手(平成29年11月6日)後、サンゴの白化指標である週積算水温※が加算されないことから、当分の間、護岸工事の実施による当該オキナワハマサンゴ1群体への影響はなく、生息環境は維持されているものと認識。

1週間単位での測定平均水温が過去の最暖期(8月)平均水温よりX°C上昇したとすれば、その上昇分の水温を上昇した週分だけ1週間単位で積算(累積)した水温のこと(平均水温より上昇分のみを積算、連続しなくても可)。

最暖期(8月)平均水温=28.92°C

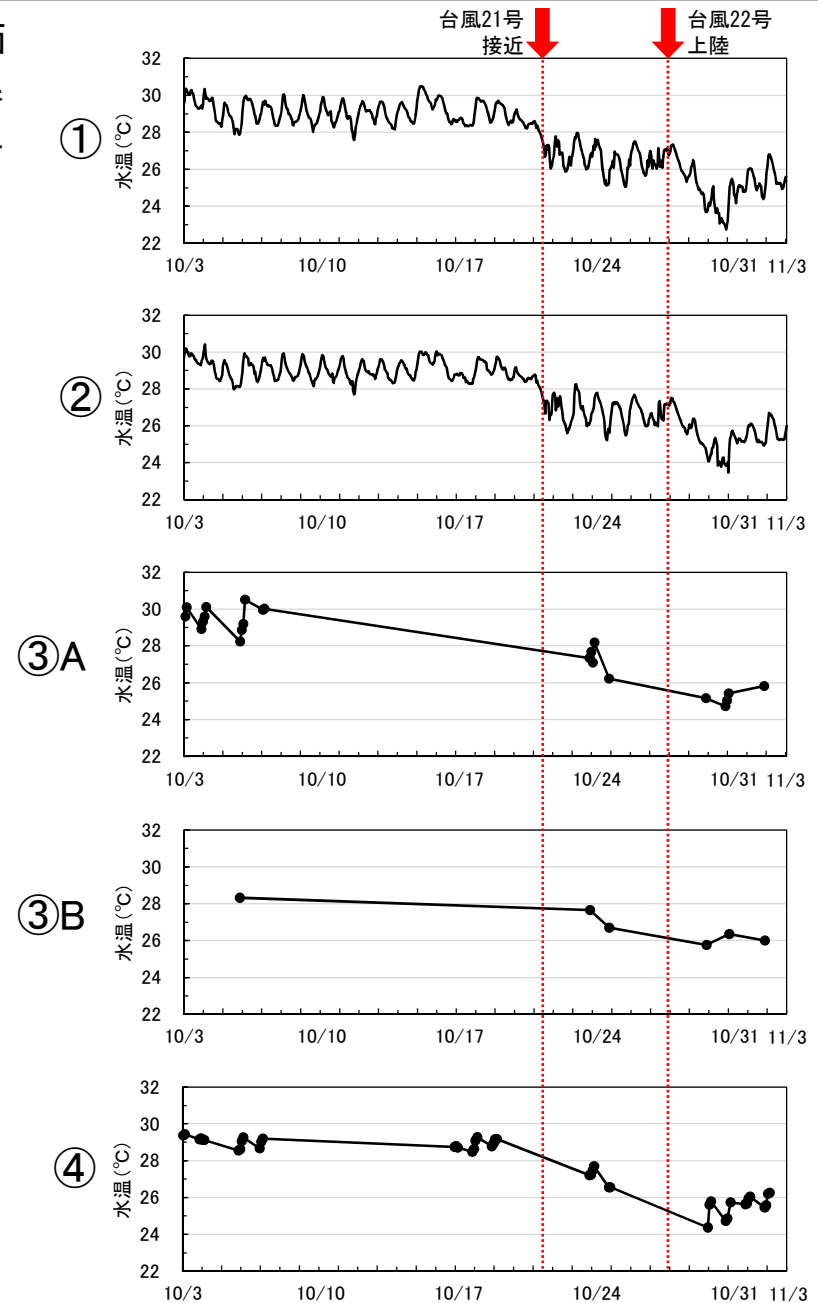
図-3 調査結果

調査期間(10/3～11/3)における水温の状況は、10月中旬では、27.5～30.5℃の範囲で推移。10月下旬において、台風21号および台風22号の通過に伴う海水混合による水温の低下を確認。通過後の11月上旬は、24.5～27.0℃の範囲で推移。

他の地点と比較し、①の地点で当該サンゴの生息環境に影響を与える、特異なデータは得られなかった。

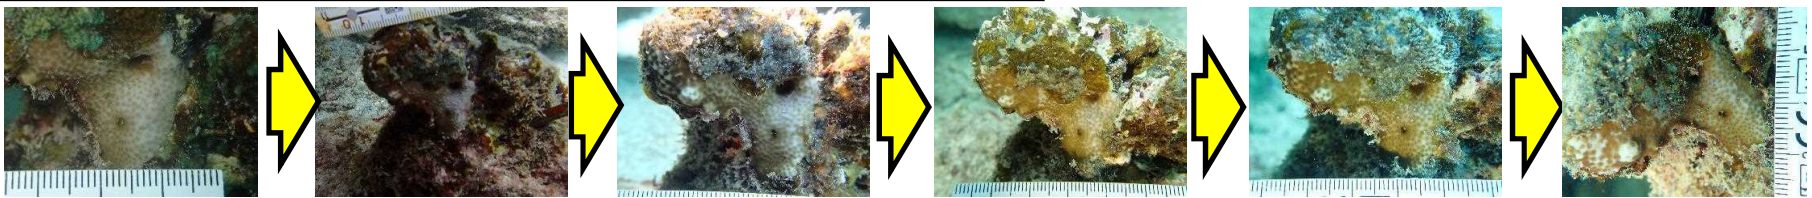
オキナワハマサンゴ・5 ※群体色が濃くなってきており、回復傾向にある。
