サンゴ類の生息状況等について

平成30年1月

沖縄防衛局

レッドリストサンゴの移植について

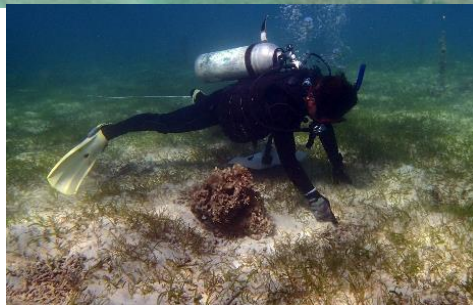
潜水士による確認状況写真

「埋立海域」及び「護岸工事に伴う水の濁りの影響が、シミュレーションにより環境保全目標値の2mg/L以上になると推測された範囲を網羅する海域」において、標記調査を実施しているところ。

辺野古側は既に終了し、現在、大浦湾側を実施中。

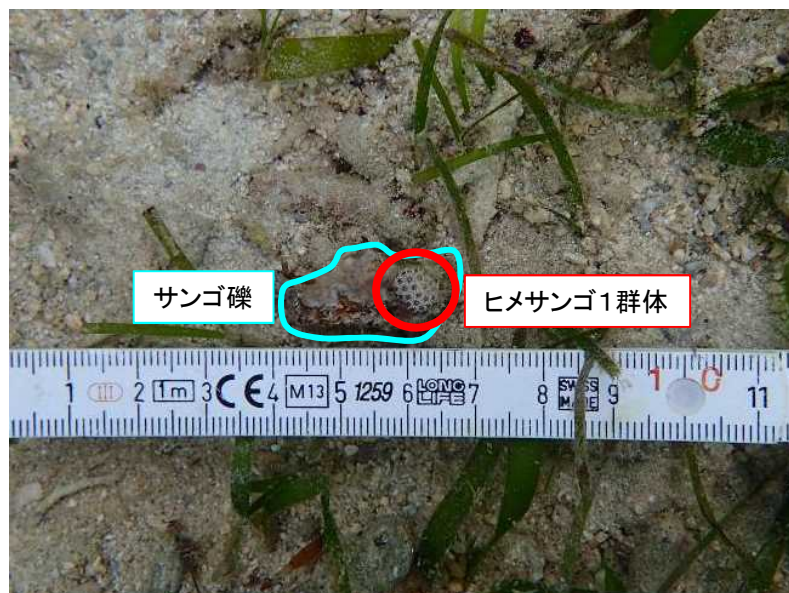
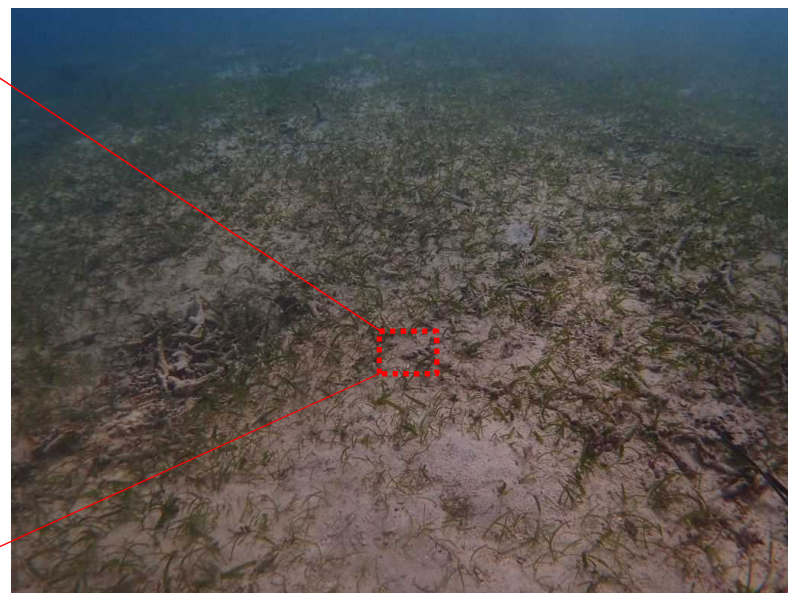
今回、新たに確認されたレッドリストサンゴ10群体のうち、移植適地が選定された辺野古側のヒメサンゴ1群体については、今後の※重要な種の保護の観点から表示していません。の工事工程を踏まえ移植が必要になること、着生している礫が小さく、その形状から波浪の影響により消失する可能性があること(下部写真参照)、着生している礫ごと手で採取し動かすため移植のストレスは比較的少ないことから、生息状況のモニタリングを継続しつつ、今後、沖縄県に対し特別採捕許可の申請を行い、許可が得られた後、速やかに移植する予定。

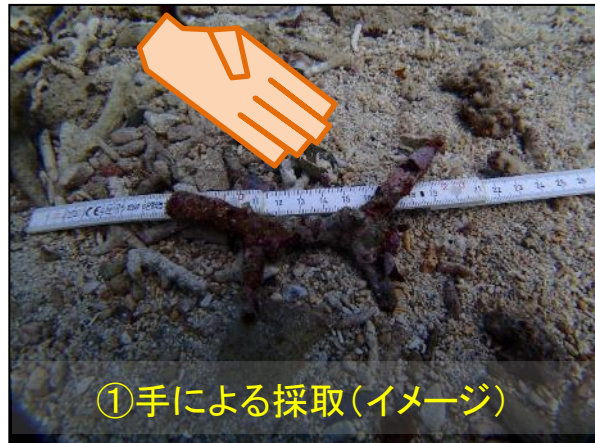
①手による採取(イメージ)

潜水士による人力での採取とし、当該サンゴに与えるダメージを少なくするように配慮。

ヒメサンゴは、着生している礫ごと手で採取。

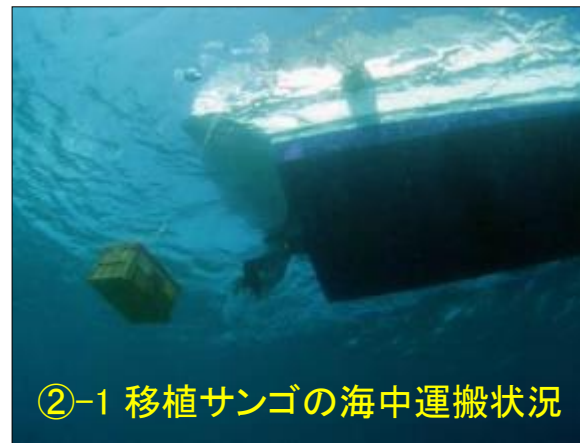
②-1 移植サンゴの海中運搬状況

サンゴ類へのストレスを最小限に抑えるため、運搬時間の短縮に努め、30分以内の運搬完了に努力（30分以上を要する場合には、途中で換水する）。運搬作業の際は、できるだけ空気に触れないように留意しながら船上に揚げ、素早く水槽に収容。

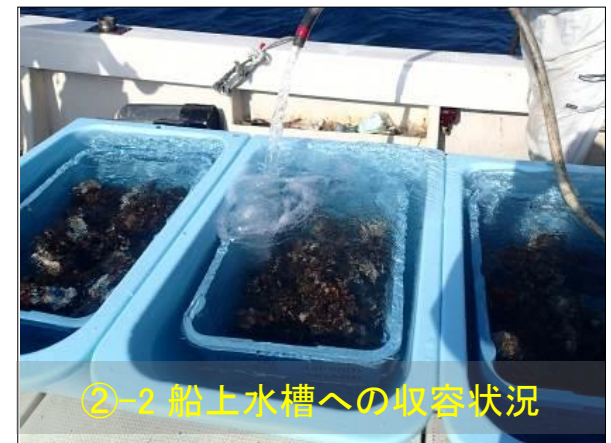
②-2 船上水槽への収容状況

収容後は、換水又は海水をかけ流すことにより、サンゴ類が分泌する粘液を除去するとともに、酸素を補給。また、晴天時は、紫外線や水温上昇対策として遮光ネット等を利用し運搬。

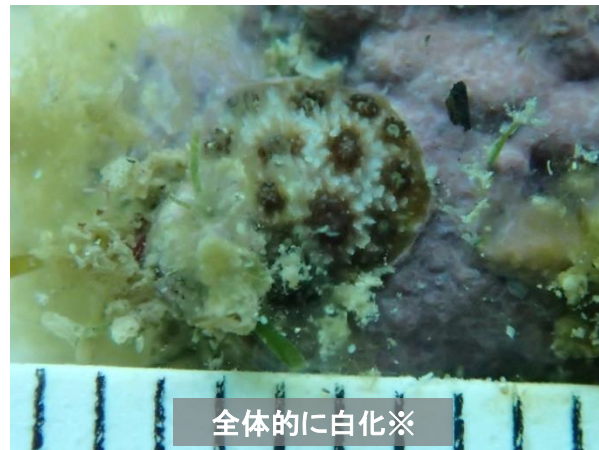
ヒメサンゴ・1

- ・ ヒメサンゴ1: 長径: 0.5cm、水深-2m、移植先の範囲内において確認。
- ・ ヒメサンゴ2: 長径: 0.7cm、水深-2m、移植先の範囲内において確認。

※ヒメサンゴについては、状態を評価する知見が十分ではなく、ポリプが白いため全体的に白化としているが、文献(P10)には白いポリプの個体の写真も掲載されていることから、健全な群体である可能性も考えられる。

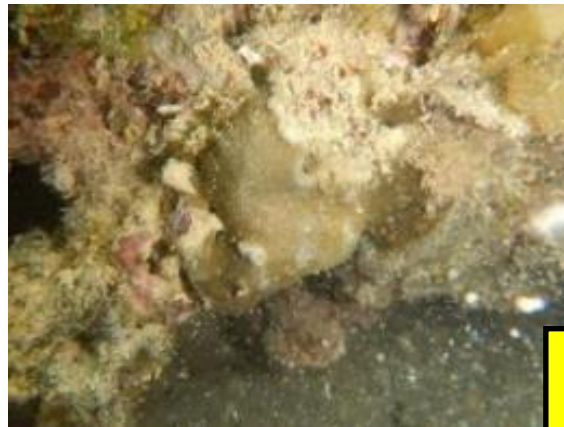
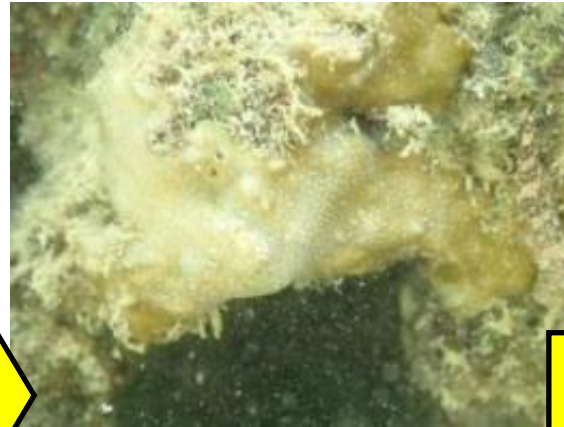
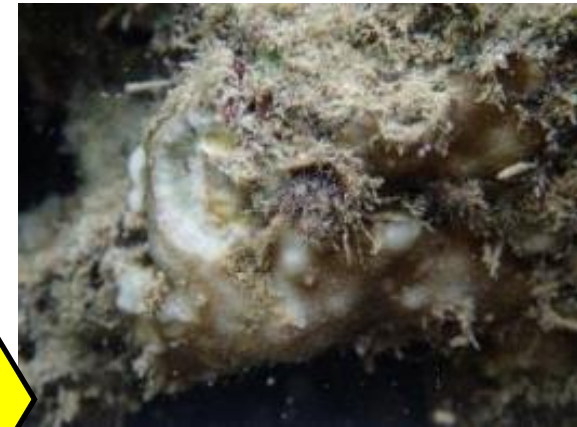
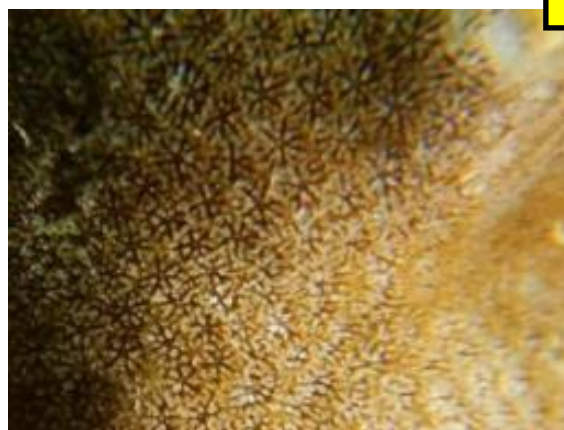
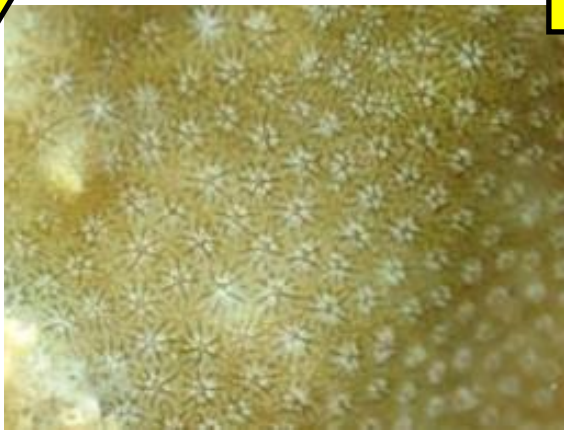
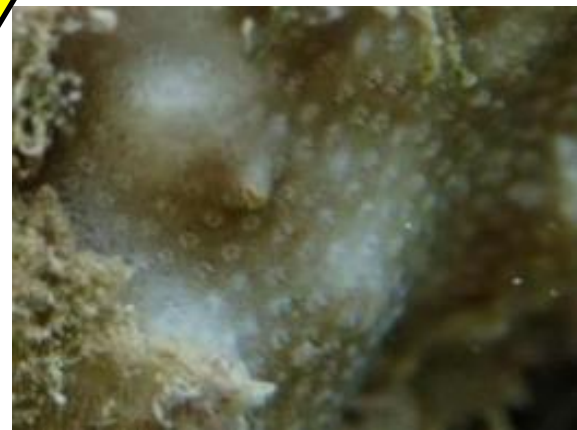
確認当初(7/5撮影)

群体色も濃く健全。

(8/18撮影)

全体的に色が薄くなっており軽度な白化。

(9/18撮影)

前回よりもさらに色が薄く、部分的な白化を確認。

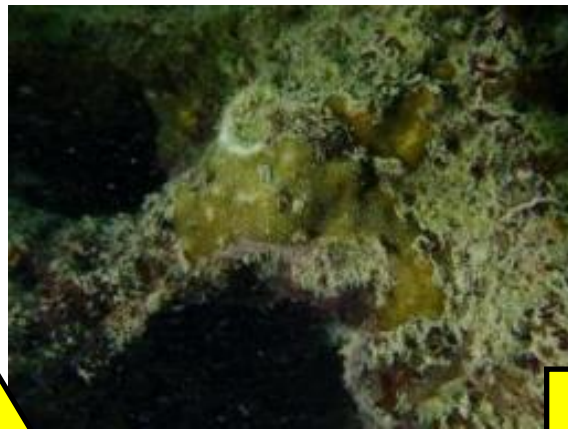
(10/17撮影)

外見上は健全な群体と判断できるまで群体色が回復。

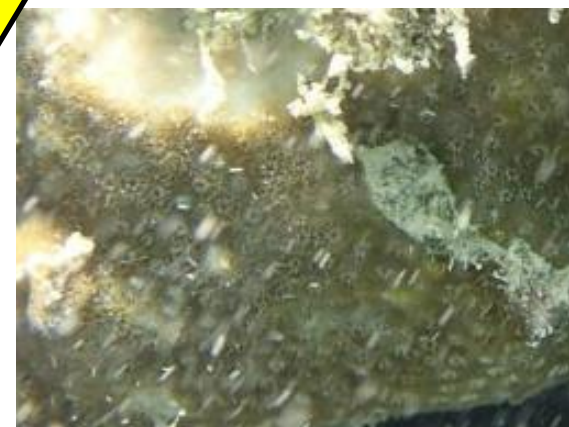
(10/24撮影)

健全な群体であり、触手を伸ばしている状況を確認。

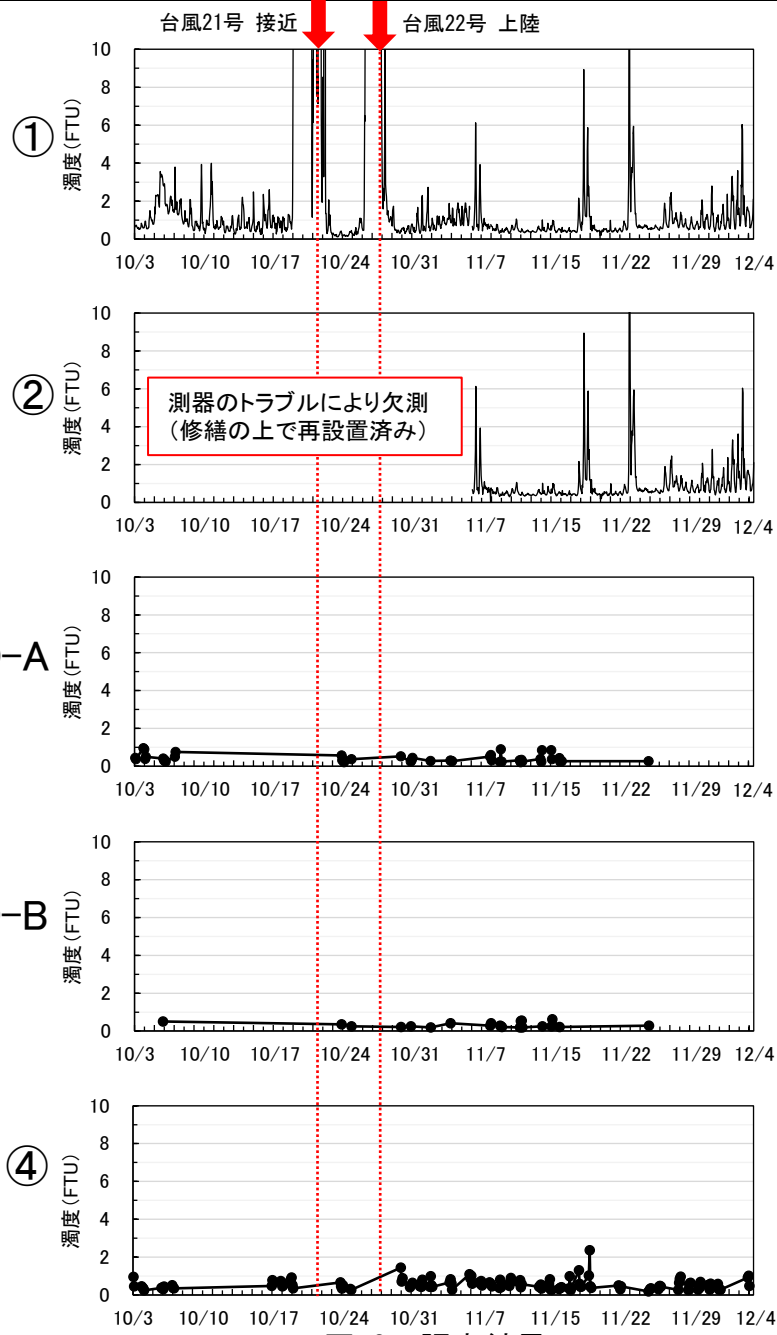
図-3 調査結果

調査期間(10/3 ~ 12/4)における濁度は、通常時はおおむね1FTU (ホルマジン濁度単位: Formazine Turbidity Unit)前後で推移しているが、満潮時は、外洋からの波浪の影響を受け、水深が浅いことから、砂等の巻き上げにより2~4FTU程度まで上昇することを確認。また、台風21号と台風22号による濁度の上昇も確認。

自然状態(台風、満潮時)において、濁度の上昇が観測されているが、21頁から26頁の写真で示すとおり、オキナワハマサンゴ1群体への影響はなく、健全な状態。

引き続き、継続的に観察及び観測を行い、その生息環境を確認する考え。
