サンゴ類の生息状況等について

平成30年2月

沖縄防衛局

移植対象サンゴ確認調査(N-2護岸周辺)

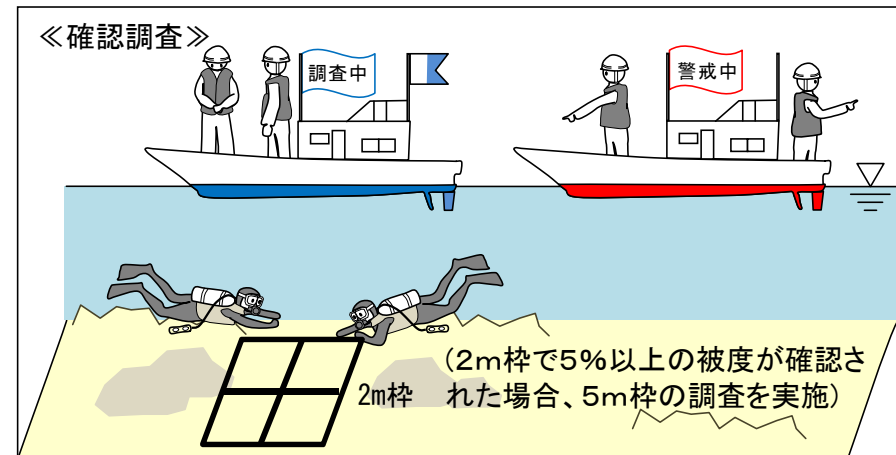
図7 調査イメージ図

潜水目視観察は、新たに確認されたとされる分布域（①～⑦）及び平成26年に設定した分布域（I地区⑧）を現地踏査した上で比較的被度が高い地点を抽出し、2m枠を設置し、面的な生息状況の確認を行った。また、2m枠調査でサンゴ被度が5%以上の地点では、同地点に対し5m枠を設置し、サンゴ被度の確認を行った。

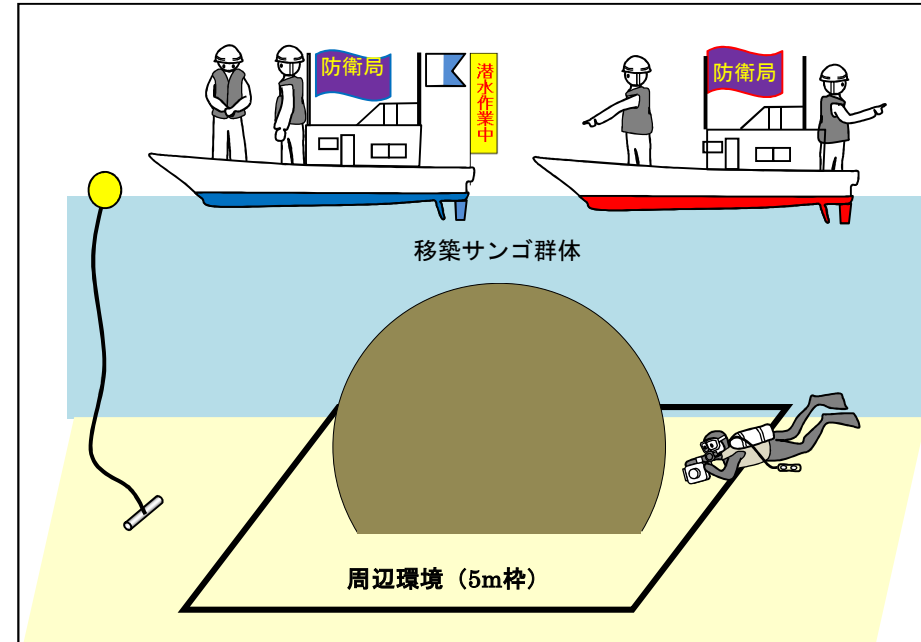
図10 調査イメージ図

調査項目	調査内容
移築サンゴ	<ul style="list-style-type: none"> ・移築サンゴの生残・死亡状況等 ・サンゴ類の食害生物(オニヒトデ、レイシガイダマシ類等) ・サンゴ類の病気、腫瘍、藻類等の発生状況 ・その他:浮泥、赤土の堆積状況 ・写真撮影:全景、上方、四方等の撮影
周辺環境 (5m×5m)	<ul style="list-style-type: none"> ・ソフトコーラル、海藻草類の分布状況 ・生物蝸集状況(魚類、大型底生動物) ・写真撮影:全景

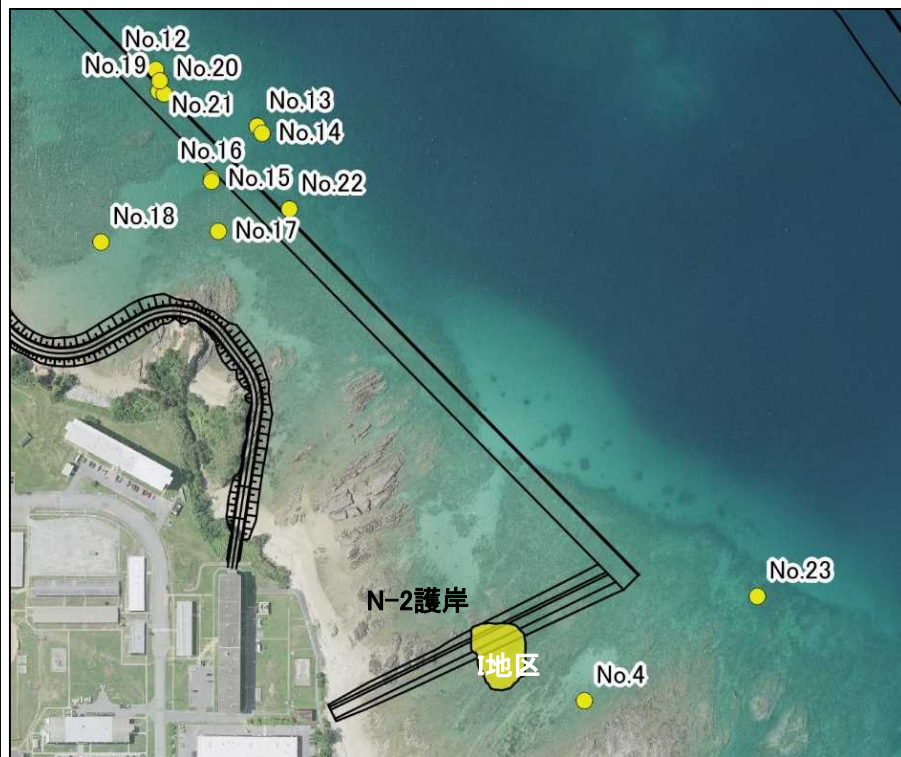
図13 移植対象分布域及び移築対象

今回の調査の結果、下図のとおり小型サンゴ類の移植対象分布域（I地区：約0.2ha、約830群体）及び大型サンゴ（12群体）が、移植・移築が可能な状況であることを確認。今後、沖縄県に対し、特別採捕許可申請を行った上で、許可が得られ次第、速やかに移植・移築を行う考え。

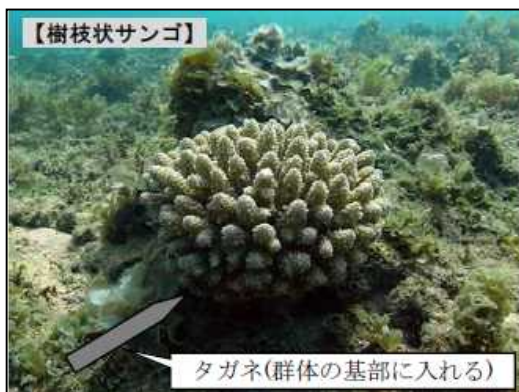
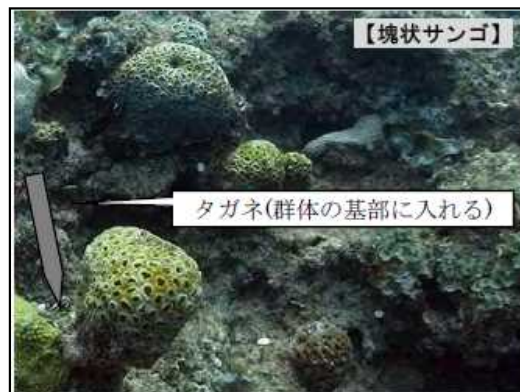
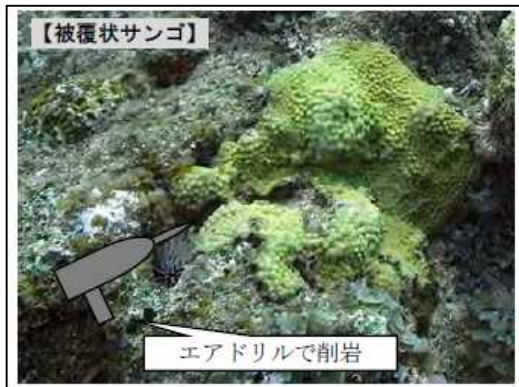
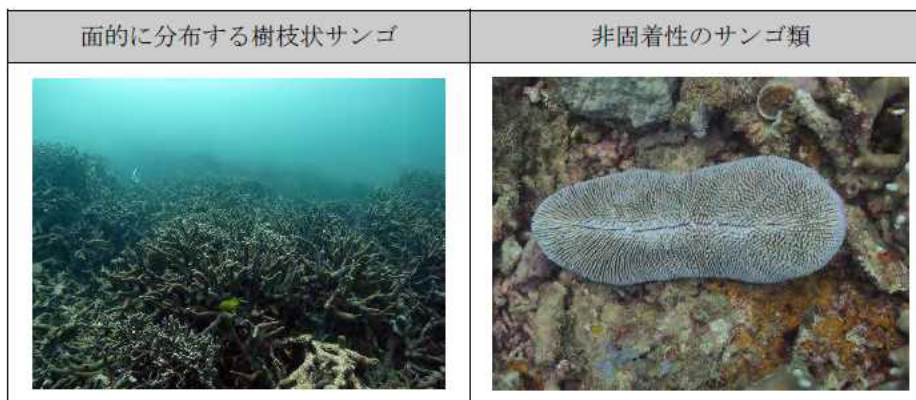
タガネやハンマーなどを用いた潜水土による人力での採取を基本とし、サンゴ類に与えるダメージを少なくするように、できるだけポリプのある部分ではなく、サンゴ類が着生している基盤(基部)にタガネを入れ、可能な範囲でもとの群体形を壊さないように慎重に採取。

散房花状、塊状、葉状などは、群体の基部にタガネを当てて、ハンマーでたたくことで、群体の基部から採取。

被覆状サンゴは、岩盤表面を薄く覆うように固着しており、樹枝状や塊状のように群体形を壊さないように採取することは難しく、断片化する可能性が高い。そこで、エアドリル等の高圧空気を動力とした器具を用いて、群体周辺の岩盤ごと採取。

面的に分布している樹枝状サンゴは、タガネとハンマーを用いて、取り扱いやすい適切なサイズ(10~30 cm程度)に分割。

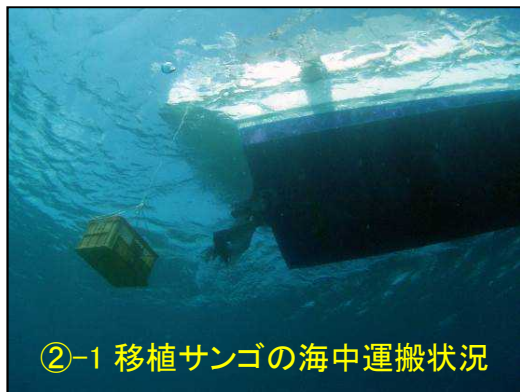
②-1 移植サンゴの海中運搬状況

サンゴ類へのストレスを最小限に抑えるため、運搬時間の短縮に努めながら、できるだけ空気に触れないように運搬。船上水槽に收容する場合は、海中で収集カゴ等に收容し船上に揚げ、できるだけ空気に触れないように水槽に收容。收容後は、換水又は海水を流し、サンゴ類が分泌する粘液を除去するとともに、酸素を補給することで水質の悪化を防止。また、遮光ネット等を利用することで強い紫外線からサンゴ類を守るとともに、日射による水温の上昇を防止。

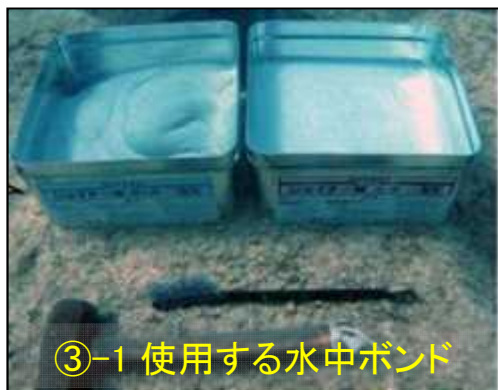
③-1 使用する水中ボンド

固定方法として、事例の多い水中ボンドを使用。なお、非固着性サンゴ類は砂礫底の波浪等で移動する礫上に着生していることから、移植先の海底面にサンゴ類が着生した礫を固定せず静置。

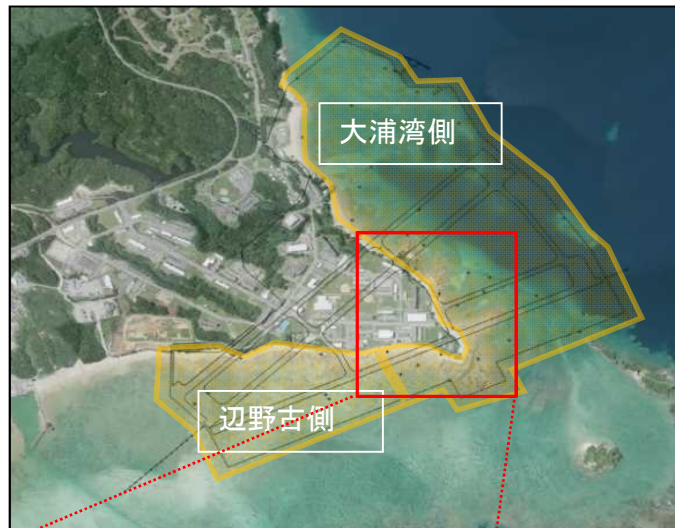
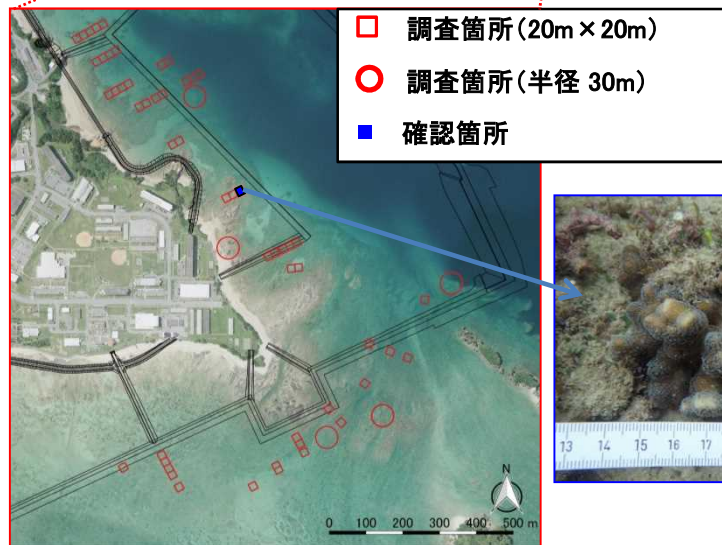
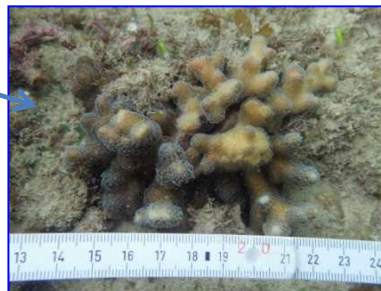
既往調査でショウガサンゴ属、トゲサンゴ属が確認された位置において調査(期間:平成29年9月18日～継続中)を実施。

潜水士4名により過去の確認位置において20m x 20mの方形枠または半径30mの範囲を設定し、その範囲内を潜水目視観察。
