サンゴ類の生息状況等について

平成30年4月

沖縄防衛局

移植対象サンゴ類の調査状況等について

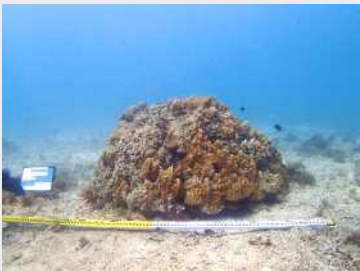
項目	移植元 大型サンゴ③
群体数	ハマサンゴ属1群体
地形 水深	砂礫／岩盤 D. L. -4m程度
種別生息状況	サンゴ被度は5%未満であり、主な出現種はハマサンゴ属、コモンサンゴ属 海藻類被度は 5%未満 海草類被度は 5%未満
生息場所

水質	水温: 23.1°C 塩分: 34.9psu (観測日: 平成30年4月4日)
波当たり	・通常時は静穏～0.5m程度であり、砕波するような波当たりが強い状況は確認されていない ・波高: 0.2m(観測日: 平成30年4月4日)
流れの状況	・通常時は、弱い流れを感じる程度 ・底面流速(海底面上1m): 15.0cm/sec (観測日: 平成30年4月4日)
食害生物	確認なし
付着藻類	確認なし
浮遊懸濁物質量	1mg/L以下
備考

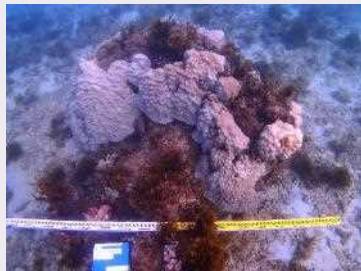
項目	移植元 大型サンゴ④
群体数	ハマサンゴ属1群体
地形 水深	砂礫／岩盤 D. L. -1m程度
種別生息状況	サンゴ被度は5%未満であり、主な出現種はハマサンゴ属、アナサンゴモドキ属、トゲキクメイシ属 海藻類被度は 5%未満 海草類被度は 5%未満
生息場所

水質	水温: 22.6°C 塩分: 34.9psu (観測日: 平成30年3月29日)
波当たり	・通常時は静穏～0.5m程度であり、砕波するような波当たりが強い状況は確認されていない ・波高: 0.3m(観測日: 平成30年4月4日)
流れの状況	・通常時は、弱い流れを感じる程度 ・底面流速(海底面上1m): 0.3～6.8cm/sec (観測日: 平成30年1月31日～平成30年3月29日)
食害生物	確認なし
付着藻類	確認なし
浮遊懸濁物質量	1mg/L以下
備考

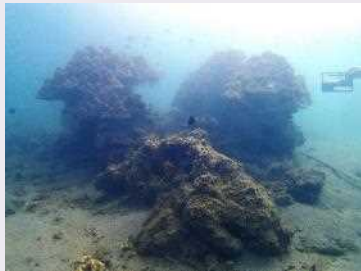
項目	移植元 大型サンゴ⑬
群体数	ハマサンゴ属1群体
地形 水深	砂礫／岩盤 D. L. -6m程度
種別生息状況	サンゴ被度は5%未満であり、主な出現種はハマサンゴ属、トゲキクメイシ属、コモンサンゴ属 海藻類被度は 5%未満 海草類被度は 5%未満
生息場所

水質	水温: 22.6°C 塩分: 34.9psu (観測日: 平成30年3月29日)
波当たり	・通常時は静穏～0.5m程度であり、砕波するような波当たりが強い状況は確認されていない ・波高: 0.2m(観測日: 平成30年4月4日)
流れの状況	・通常時は、弱い流れを感じる程度 ・底面流速(海底面上1m): 0.1～11.7cm/sec (観測日: 平成29年12月26日～平成30年3月29日)
食害生物	確認なし
付着藻類	確認なし
浮遊懸濁物質量	1mg/L以下
備考

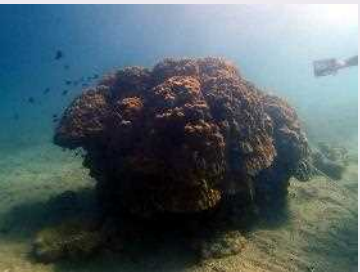
項目	移植元 大型サンゴ⑭
群体数	ハマサンゴ属1群体
地形 水深	砂礫／岩盤 D. L. -7m程度
種別生息状況	サンゴ被度は5%未満であり、主な出現種はハマサンゴ属、キクメイシ属、アナサンゴモドキ属 海藻類被度は 5%未満 海草類被度は 5%未満
生息場所

水質	水温: 22.6°C 塩分: 34.9psu (観測日: 平成30年3月29日)
波当たり	・通常時は静穏～0.5m程度であり、砕波するような波当たりが強い状況は確認されていない ・波高: 0.2m (観測日: 平成30年4月4日)
流れの状況	・通常時は、弱い流れを感じる程度 ・底面流速(海底面上1m): 0.1～11.7cm/sec (観測日: 平成29年12月26日～平成30年3月29日)
食害生物	確認なし
付着藻類	確認なし
浮遊懸濁物質量	1mg/L以下
備考

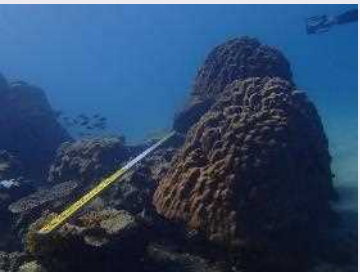
項目	移植元 大型サンゴ⑮
群体数	ハマサンゴ属1群体
地形 水深	砂／岩盤 D. L. -4m程度
種別生息状況	サンゴ被度は5%未満であり、主な出現種はハマサンゴ属、コモンサンゴ属、ミドリイシ属 海藻類被度は 5～25% 海草類被度は 5%未満
生息場所

水質	水温: 22.6°C 塩分: 34.9psu (観測日: 平成30年3月29日)
波当たり	・通常時は静穏～0.5m程度であり、砕波するような波当たりが強い状況は確認されていない ・波高: 0.2m (観測日: 平成30年4月4日)
流れの状況	・通常時は、弱い流れを感じる程度 ・底面流速(海底面上1m): 0.1～11.7cm/sec (観測日: 平成29年12月26日～平成30年3月29日)
食害生物	確認なし
付着藻類	確認なし
浮遊懸濁物質量	1mg/L以下
備考

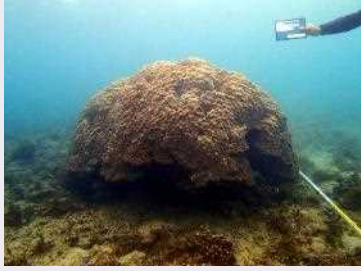
項目	移植元 大型サンゴ⑰
群体数	ハマサンゴ属1群体
地形 水深	砂礫／岩盤 D. L. -2m程度
種別生息状況	サンゴ被度は5%未満であり、主な出現種はコモンサンゴ属、ハマサンゴ属、トゲキクメイシ属 海藻類被度は 5~25% 海草類被度は 5%未満
生息場所

水質	水温:22.6℃ 塩分:34.9psu (観測日:平成30年3月29日)
波当たり	・通常時は静穏~0.5m程度であり、碎波するような波当たりが強い状況は確認されていない ・波高:0.2m(観測日:平成30年4月4日)
流れの状況	・通常時は、弱い流れを感じる程度 ・底面流速(海底面上1m):0.1~11.7cm/sec (観測日:平成29年12月26日~平成30年3月29日)
食害生物	確認なし
付着藻類	確認なし
浮遊懸濁物質量	1mg/L以下
備考

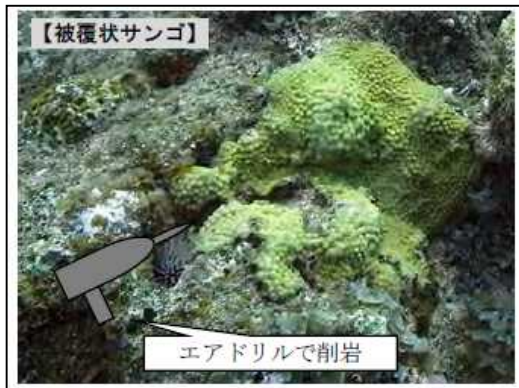
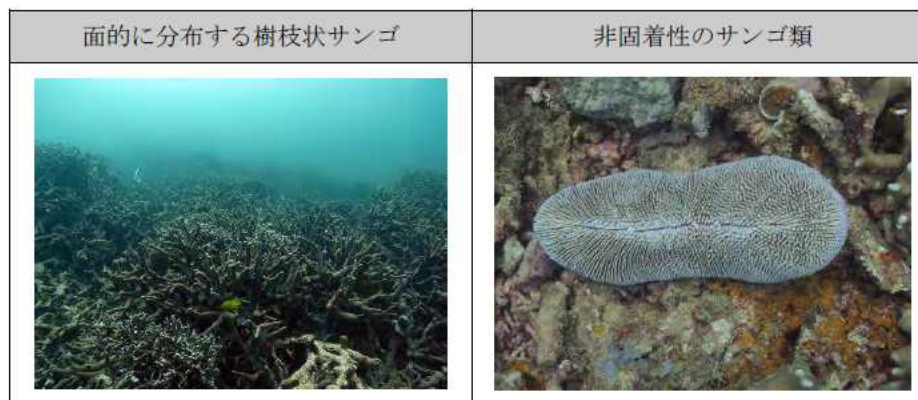
タガネやハンマーなどを用いた潜水土による人力での採取を基本とし、サンゴ類に与えるダメージを少なくするように、できるだけポリプのある部分ではなく、サンゴ類が着生している基盤(基部)にタガネを入れ、可能な範囲でもとの群体形を壊さないように慎重に採取。

散房花状、塊状、葉状のサンゴなどは、群体の基部にタガネを当てて、ハンマーでたたくことで、群体の基部から採取。

被覆状サンゴは、岩盤表面を薄く覆うように固着しており、樹枝状や塊状のように群体形を壊さないように採取することは難しく、断片化する可能性が高い。そこで、エアドリル等の高圧空気を動力とした器具を用いて、群体周辺の岩盤ごと採取。

面的に分布している樹枝状サンゴは、タガネとハンマーを用いて、取り扱いやすい適切なサイズ(10~30 cm程度)に分割。

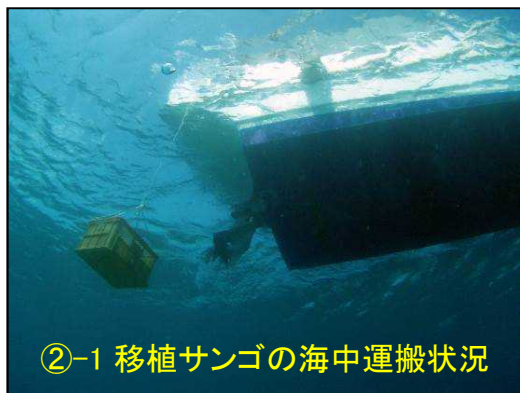
②-1 移植サンゴの海中運搬状況

サンゴ類へのストレスを最小限に抑えるため、運搬時間の短縮に努めながら、できるだけ空気に触れないように運搬。船上水槽に收容する場合は、海中で収集カゴ等に收容し船上に揚げ、できるだけ空気に触れないように水槽に收容。收容後は、換水又は海水を流し、サンゴ類が分泌する粘液を除去するとともに、酸素を補給することで水質の悪化を防止。また、遮光ネット等を利用することで強い紫外線からサンゴ類を守るとともに、日射による水温の上昇を防止。

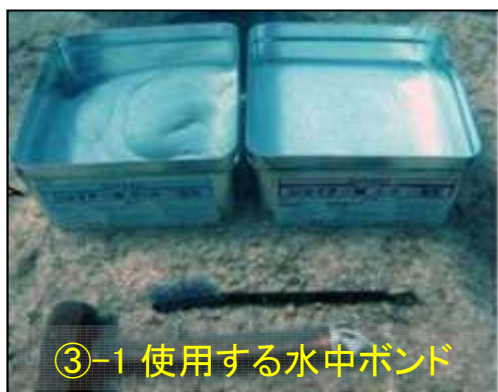
③-1 使用する水中ボンド

固定方法として、事例の多い水中ボンドを使用。なお、非固着性サンゴ類は砂礫底の波浪等で移動する礫上に着生していることから、移植先の海底面にサンゴ類が着生した礫を固定せず静置。

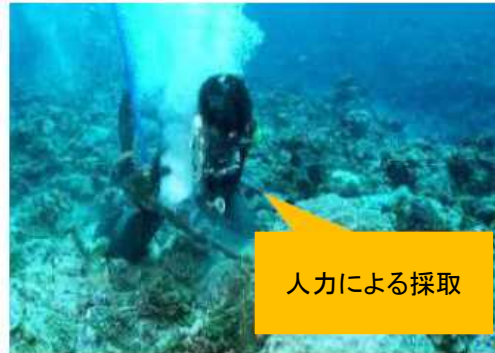
図4 高圧空気を動力とする工具を用いた採取のイメージ

大型サンゴ類の重量が1t程度以下であれば、人力と小規模な機械で対応可能であり、大型のバールやハンマー、図14に示す高圧空気を動力とする工具等を用いて、海底からサンゴを採取。

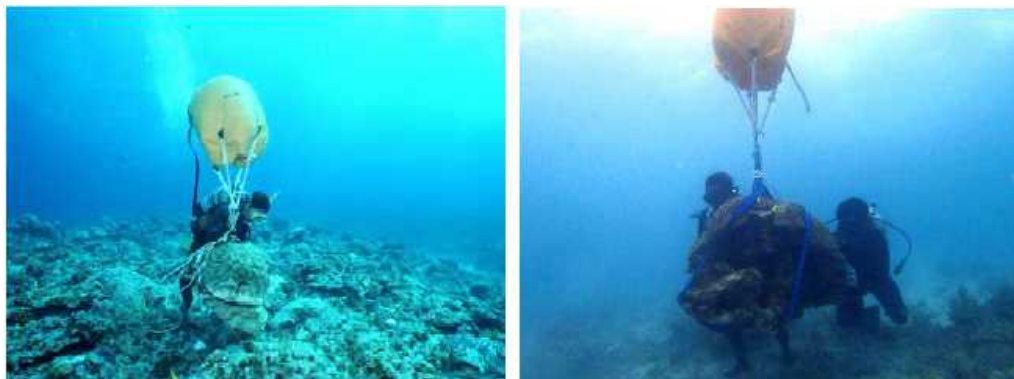
図6 エアリフターでの運搬イメージ

大型サンゴ類の運搬は、サンゴ類の規模(形状、重量)により、エアリフターを用いる方法と、クレーン付き台船等を用いる方法で実施する。水中重量は約1t程度の重量のサンゴであれば、浮力が2t程度のエアリフターで浮かせた状態とし、図16に示すように運搬し、船舶で曳航。
