サンゴ類の生息状況等について

平成30年5月

沖縄防衛局

移植対象サンゴ類の調査状況等について

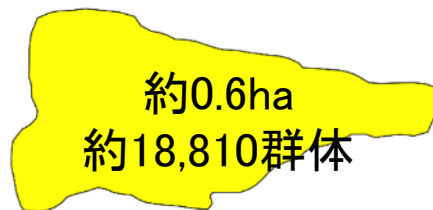
図2 サンゴ類分布域の形状

平成30年調査結果

J地区

P地区

K地区

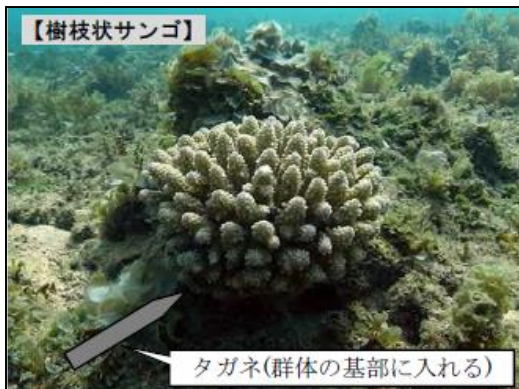
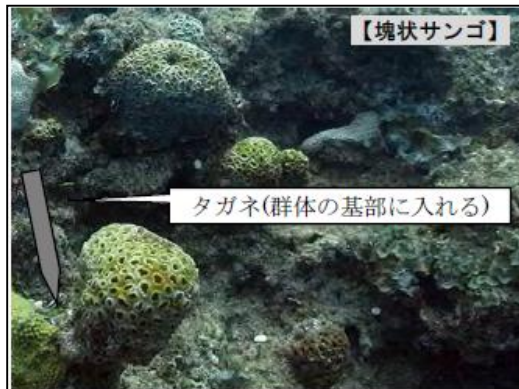
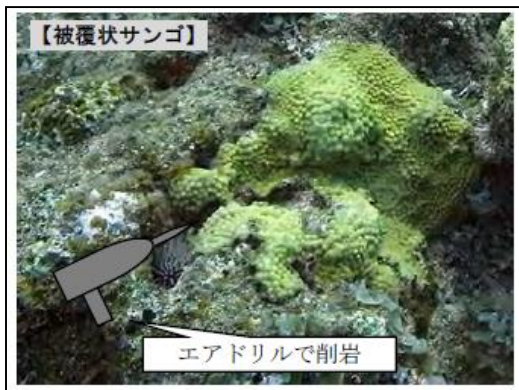
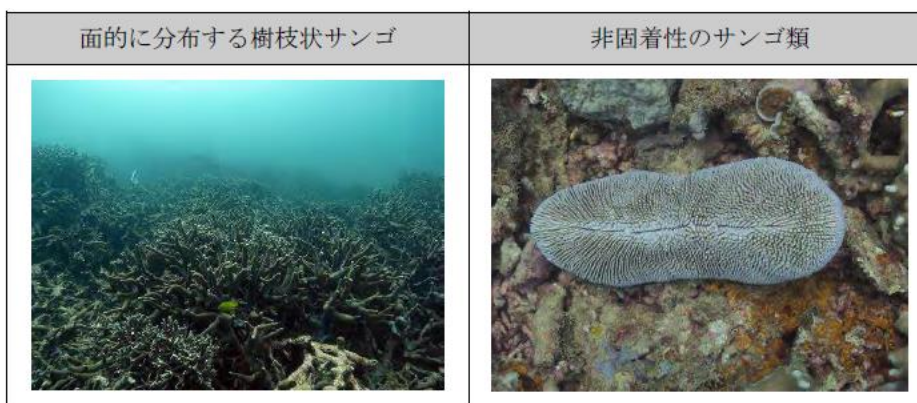
① 採取

タガネやハンマーなどを用いた潜水士による人力での採取を基本とし、サンゴ類に与えるダメージを少なくするように、できるだけポリプのある部分ではなく、サンゴ類が着生している基盤(基部)にタガネを入れ、可能な範囲でもとの群体形を壊さないように慎重に採取。

散房花状、塊状、葉状のサンゴなどは、群体の基部にタガネを当てて、ハンマーでたたくことで、群体の基部から採取。被覆状サンゴは、岩盤表面を薄く覆うように固着しており、樹枝状や塊状のように群体形を壊さないように採取することは難しく、断片化する可能性が高い。そこで、エアドリル等の高圧空気を動力とした器具を用いて、群体周辺の岩盤ごと採取。

面的に分布している樹枝状サンゴは、タガネとハンマーを用いて、取り扱いやすい適切なサイズ(10~30 cm程度)に分割。

また、非固着性のサンゴ類の場合、群体が岩盤に固着していないことから、手で拾い集める。

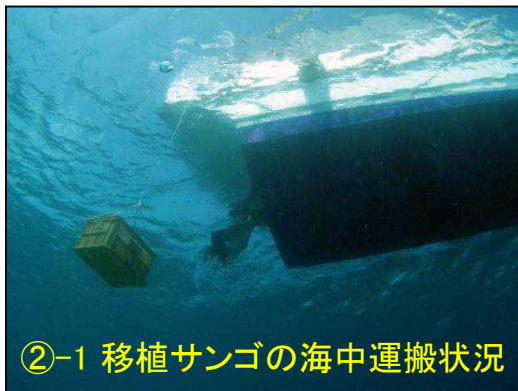
②-1 移植サンゴの海中運搬状況

サンゴ類へのストレスを最小限に抑えるため、運搬時間の短縮に努めながら、できるだけ空気に触れないように運搬。船上水槽に收容する場合は、海中で収集カゴ等に收容し船上に揚げ、できるだけ空気に触れないように水槽に收容。收容後は、換水又は海水を流し、サンゴ類が分泌する粘液を除去するとともに、酸素を補給することで水質の悪化を防止。また、遮光ネット等を利用することで強い紫外線からサンゴ類を守るとともに、日射による水温の上昇を防止。

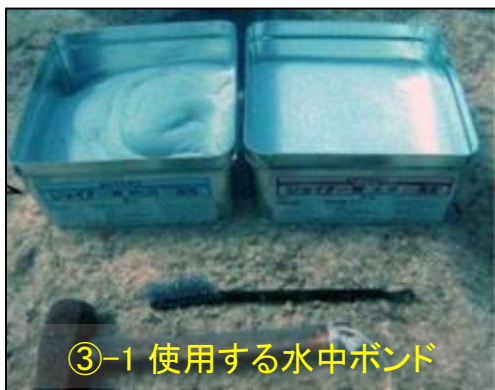
③-1 使用する水中ボンド

固定方法として、事例の多い水中ボンドを使用。なお、非固着性サンゴ類は砂礫底の波浪等で移動する特性を有していることから、移植先の海底面にサンゴ類を固定せず静置。
