# レッドリストサンゴ類の生息状況等について

平成30年5月

沖縄防衛局

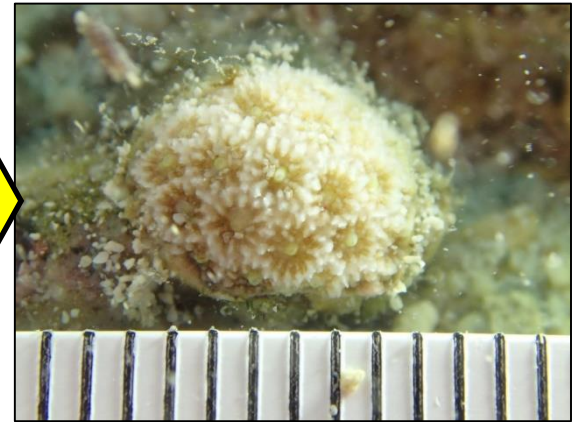
(3) ヒメサンゴ1群体(No. 24) の生息状況について

辺野古側のヒメサング1群体(No.24)については、前回(第14回)委員会で示したとおり、汚濁防止枠の多重化を行った上で、N-5護岸側からの片押し施工を行っているところ。

なお、以下に示すように、これまでの工事中の水の濁りのモニタリングにおいて、当該サングの生息場所において、護岸工事に伴う水の濁りの影響が環境保全目標値の2mg/L(測定値による濁りの環境影響の判断基準は、バックグランド値(0.7mg/L)を考慮し、2.7mg/Lとする。)を超えたことはなく、その生息環境は維持されていることを確認している。

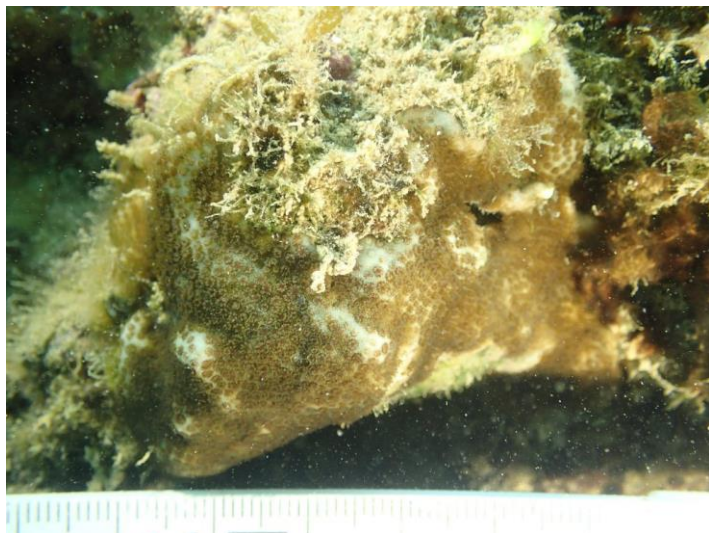
#### ○平成30年5月16日の確認状況

食害部(軟体部が表面を覆って  
触手も伸長している)

軟体部が表面を覆っている状況が確認されており、更に触手を伸ばしている状況も確認されていることから、回復傾向にあるものと判断。

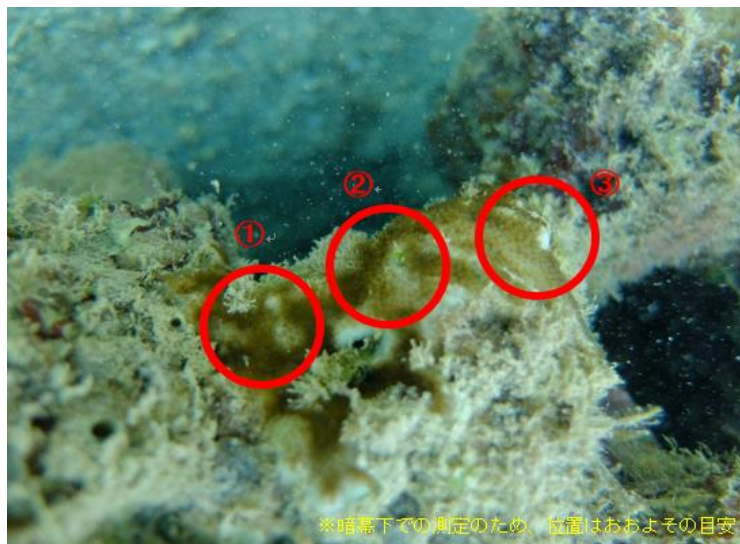
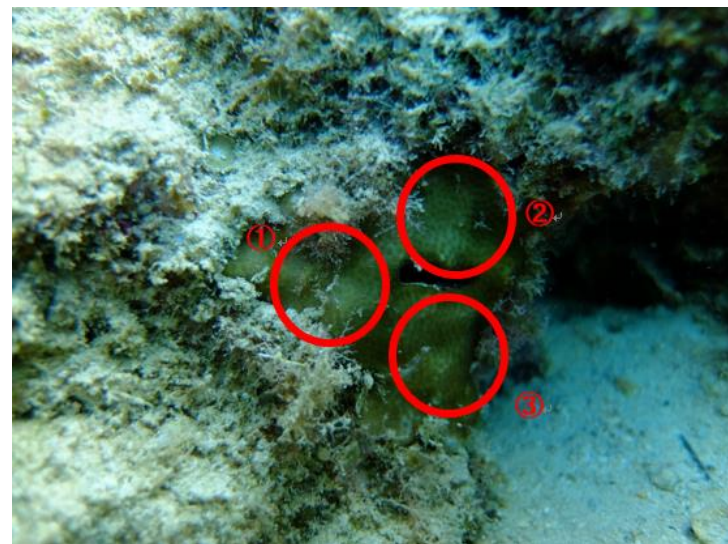
測定は、暗条件下で行うため、位置はおおよその目安であるが、それぞれのサンゴについて下図の赤丸(①~③)において実施。

測定位置 (食害を受けたオキナワハマサンゴ)

測定位置 (健全なオキナワハマサンゴ・1)

健全度の評価に関しては、第13回環境監視等委員会において、水中型パルス変調蛍光光度計についての知見を持つ委員から「健全と結論づけるのは非常に難しい判断ですが、0.6程度が一つの指標と言ってよろしいかと思えます。」との意見をj得ている。

上記のとおり、健全なオキナワハマサンゴの光合成活性を計測した複数の結果は、平均すればいずれも0.5ないし0.6程度であり、かかる数値が健全なオキナワハマサンゴの光合成活性と評価できる。

一方、食害を受けた移植対象のオキナワハマサンゴの光合成活性を計測した結果は、平均すればいずれも0.6程度であるから、同サンゴは、光合成活性の点において、上記の健全なオキナワハマサンゴの計測結果と比較しても、健全な状態である。

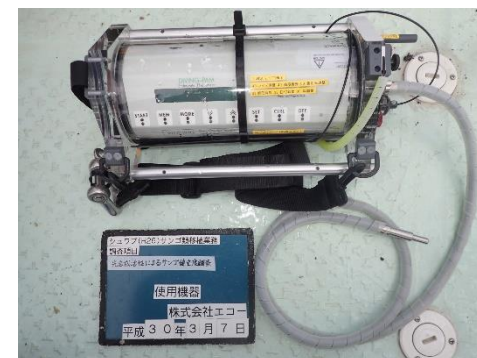
参考：水中型パルス変調蛍光光度計 (Diving-PAM)

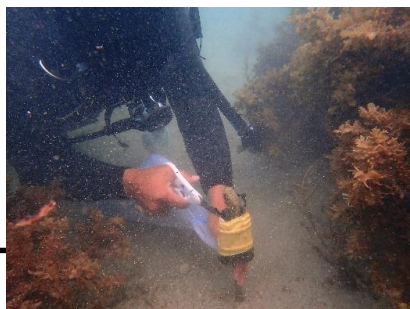
# (1) オキナワハマサンゴ1群体確認地点等における水温の変化と週積算水温の評価

現在の水温の状況は沖縄の最暖期(8月)の平均水温28.92°Cを確実に下回り、辺野古側埋立区域での護岸工事着手(平成29年11月6日)後、サンゴの白化指標である週積算水温※が加算されないことから、当分の間、護岸工事の実施による当該オキナワハマサンゴ1群体への影響はなく、生息環境は維持されているものと認識。

最暖期(8月)平均水温 = 28.92°C
