工事の実施状況等について

平成30年8月

沖縄防衛局

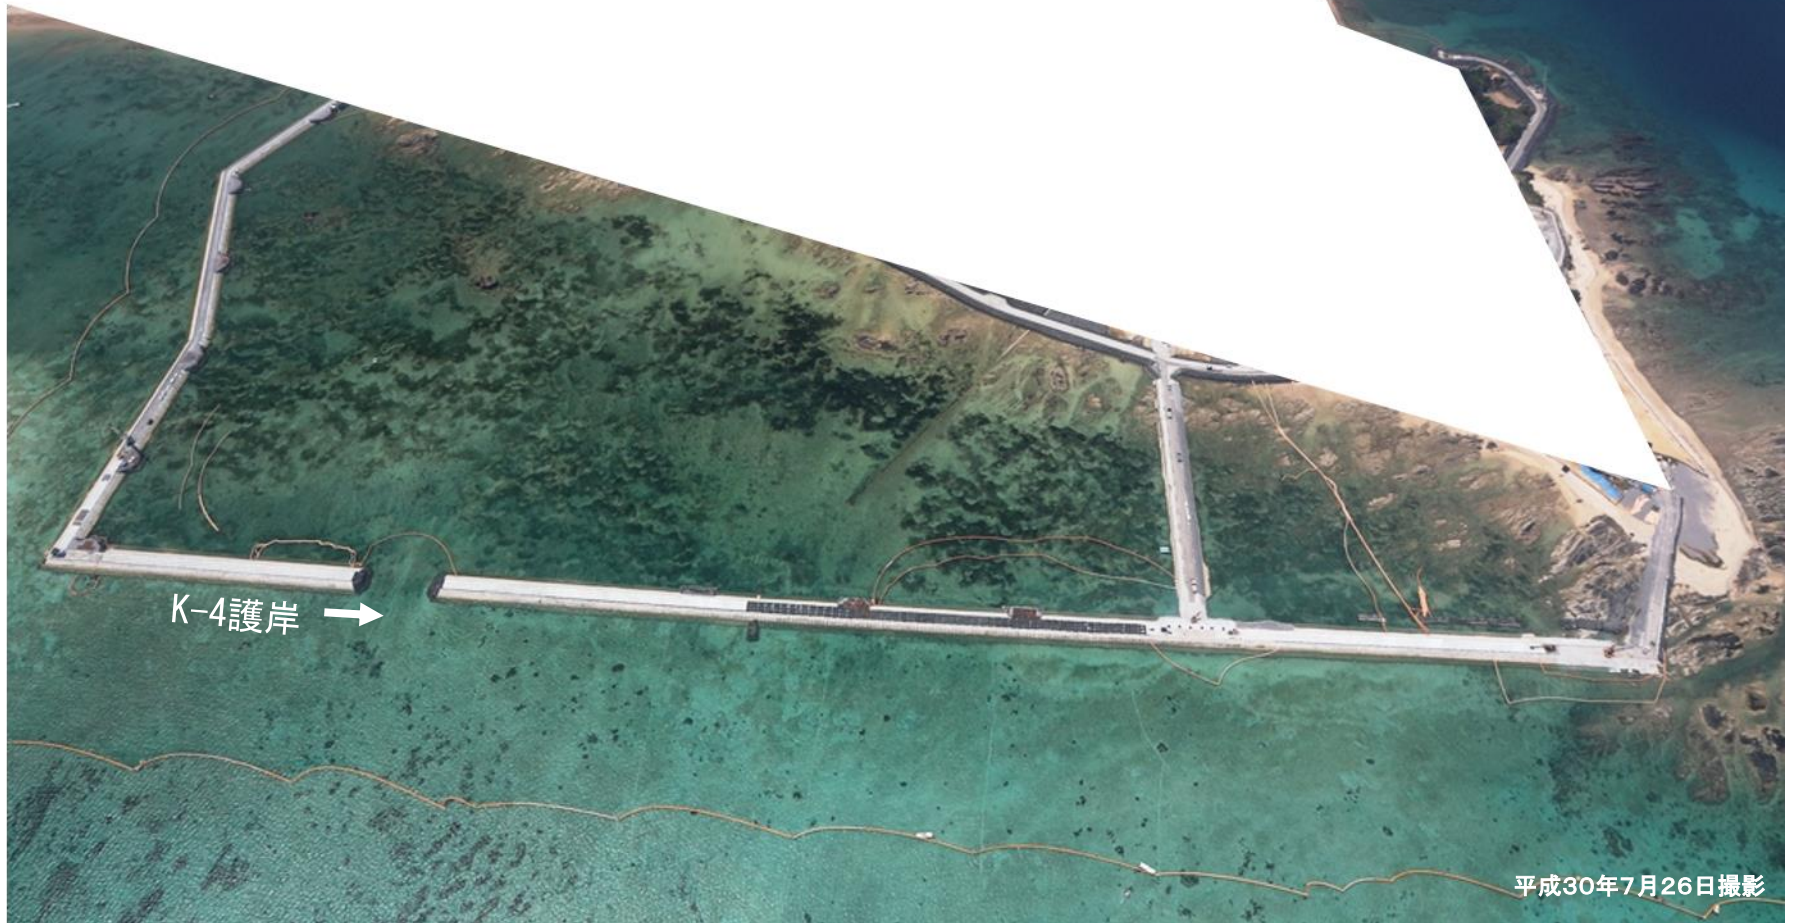
平成30年7月26日撮影

K-4護岸 →

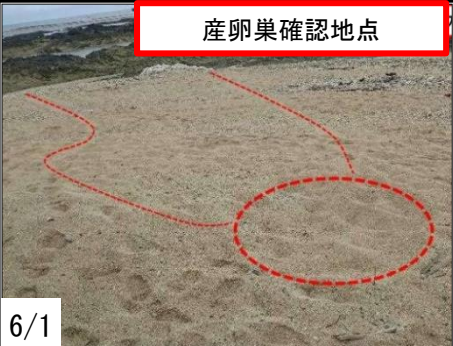
平成30年6月1日、辺野古側の海浜部 ※重要な種の保護の観点から表示していません。 においてウミガメ類の上陸跡（足跡やボディピット）及びウミガメ類の産卵巣と思われるものを確認。

確認時の状況

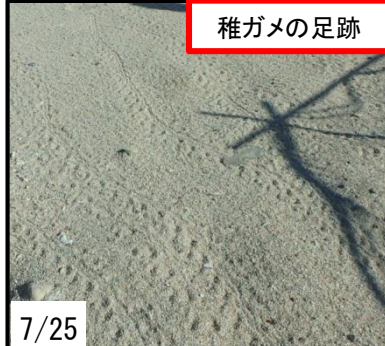
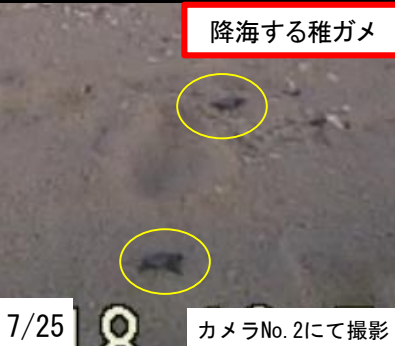
産卵確認から55日後となる7月25日降海する稚ガメ8個体の足跡を確認。また、赤外線カメラにより5個体を確認。今後、8月4日（孵化後10日間程度）まで観察を継続した後、フェンス及びカメラを撤去する予定。

稚ガメ降海の状況

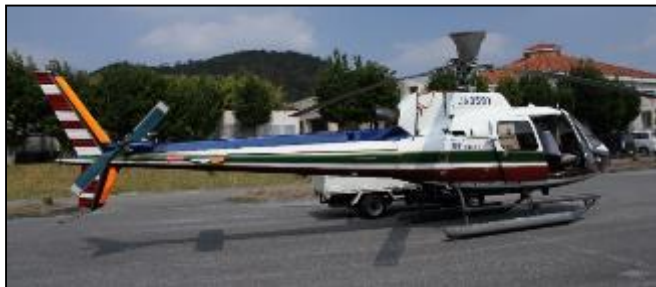
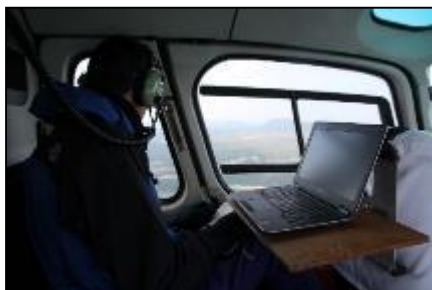
【航空機(ヘリコプター)からの生息確認状況】

上記の1~3は、「ジュゴン監視・警戒システム」による調査であり、このうち、※1を付した調査が「工事海域監視・警戒サブシステム」、※2を付した調査が「生息・移動監視・警戒サブシステム」。上記1~4の事後調査とは別に、航空機(小型飛行機及びヘリコプター)による生息状況調査も年4回実施。

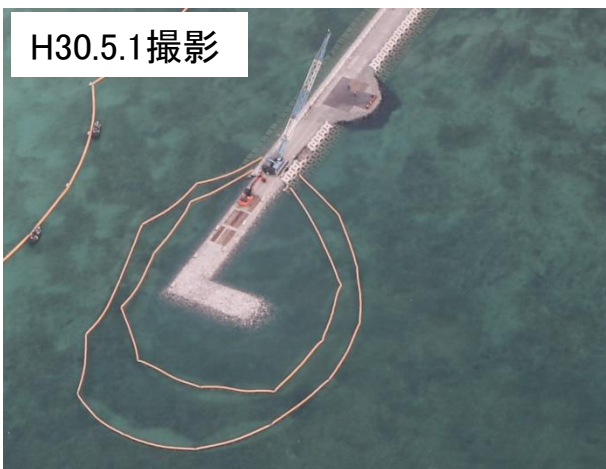
- 護岸工事に伴う濁り発生の周辺環境への影響を低減するため、施工箇所に汚濁防止柵を設置して工事を進めていたところ。
- 汚濁防止柵のカーテンの底部は、出来るだけ海底に接しないように適宜調整を実施したが、大潮干潮時などに海底と接する場合があります、その時の風浪状況によって直下位置の海草藻場が局所的に損傷したところもあった。
- そこで、損傷状況について潜水調査を実施し、現場の状況を確認した。

汚濁防止柵設置による施工状況

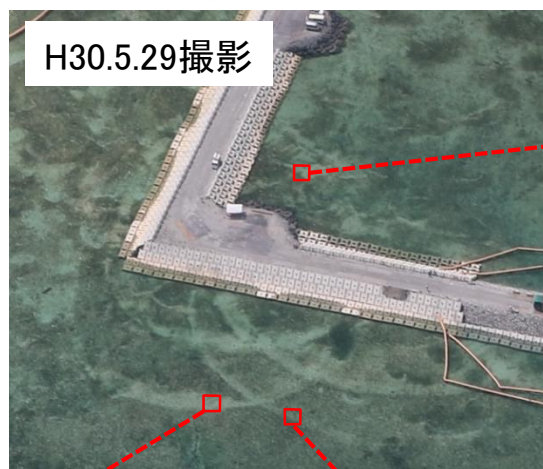
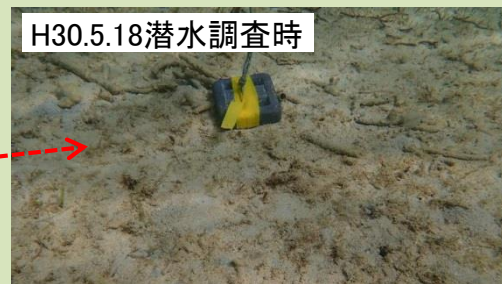
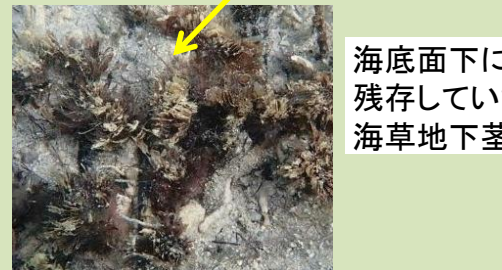
海草藻場の損傷の状況

- 汚濁防止柵カーテンにより海底の海草藻場が損傷した箇所において潜水調査を実施したところ、水面上からは砂底が卓越して色が薄く見える場所において、ウミジグサ類など小型海草の生育がみられ、リュウキュウスガモなどの大型海草についても徐々に回復しつつある状況も観察された。
- 汚濁防止柵によって損傷された箇所でも、時間経過とともに回復する箇所があるものと考えられる。
- 今後も、当面の間、モニタリング調査を実施していく考え。
