サンゴ類の生息状況等について

平成30年11月

沖縄防衛局

1. サンゴ類の移植・移築について

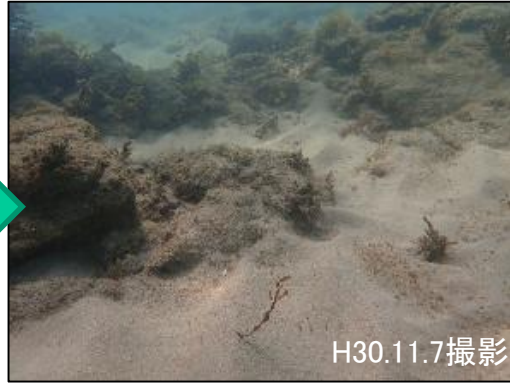
移植・移築対象サンゴ類の分布域

移植・移築対象サンゴ類の生息状況について、11月6、7日に調査を行ったところ、I、J、P、K地区の小型サンゴ類の生息域及び大型サンゴ群体には変化がないことを確認。

なお、ショウガサンゴ1群体については、過去のライン・スポット調査において確認された場所において確認できなかった。ショウガサンゴは固着性のサンゴ類であるが、念のため、20m×20mの範囲を搜索した。しかし当該サンゴは見つからず台風の高波浪の影響によると思われる砂の堆積が確認されたことからすると、台風の影響により流失又は埋没したものと推測される。

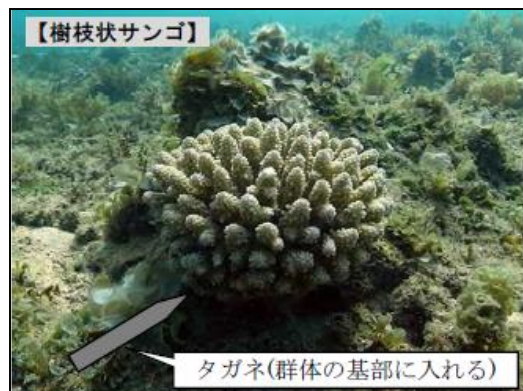
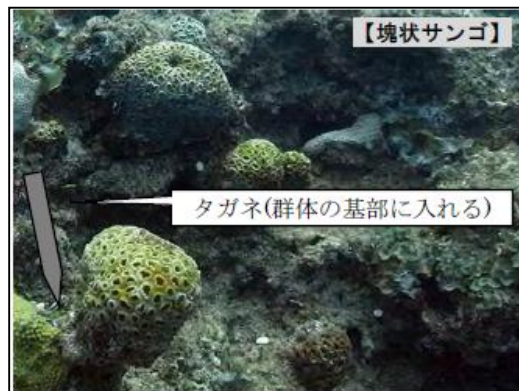
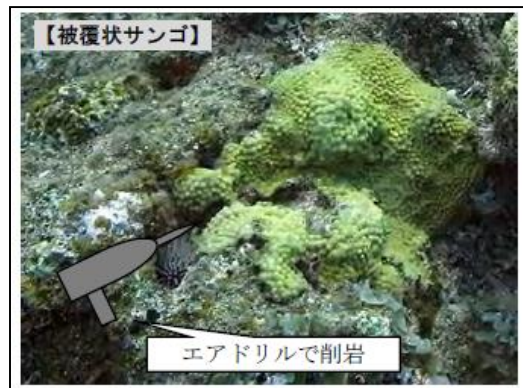
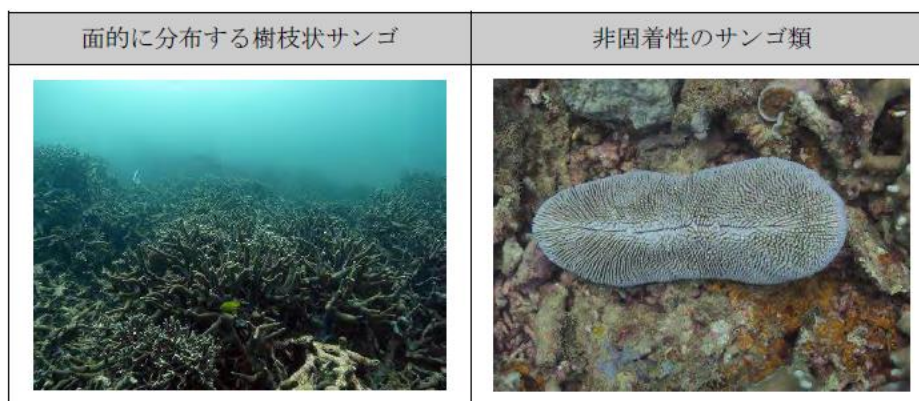
タガネやハンマーなどを用いた潜水土による人力での採取を基本とし、サンゴ類に与えるダメージを少なくするように、できるだけポリプのある部分ではなく、サンゴ類が着生している基盤(基部)にタガネを入れ、可能な範囲でもとの群体形を壊さないように慎重に採取。

散房花状、塊状、葉状のサンゴなどは、群体の基部にタガネを当てて、ハンマーでたたくことで、群体の基部から採取。

被覆状サンゴは、岩盤表面を薄く覆うように固着しており、樹枝状や塊状のように群体形を壊さないように採取することは難しく、断片化する可能性が高い。そこで、エアドリル等の器具を用いて、群体周辺の岩盤ごと採取。

面的に分布している樹枝状サンゴは、タガネとハンマーを用いて、取り扱いやすい適切なサイズ(10~30 cm程度)に分割。

また、非固着性のサンゴ類の場合、群体が岩盤に固着していないことから、手で拾い集める。

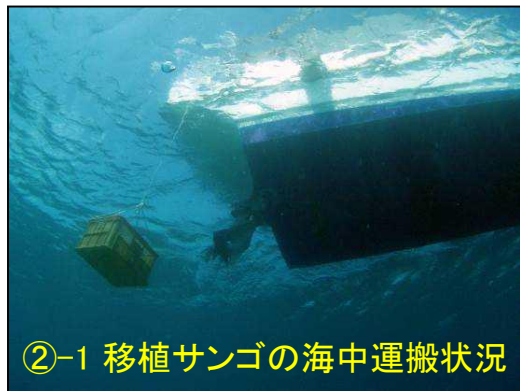
②-1 移植サンゴの海中運搬状況

サンゴ類へのストレスを最小限に抑えるため、運搬時間の短縮に努めながら、できるだけ空気に触れないように運搬。船上水槽に收容する場合は、海中で収集カゴ等に收容し船上に揚げ、できるだけ空気に触れないように水槽に收容。收容後は、換水又は海水を流し、サンゴ類が分泌する粘液を除去するとともに、酸素を補給することで水質の悪化を防止。また、遮光ネット等を利用することで強い紫外線からサンゴ類を守るとともに、日射による水温の上昇を防止。

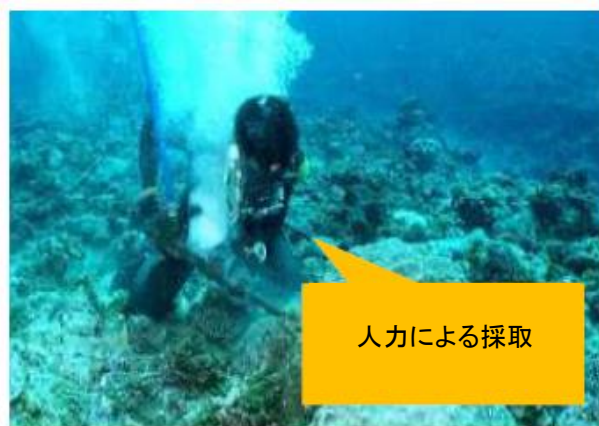
図1 高圧空気を動力とする工具を用いた採取のイメージ

大型サンゴ類の重量が1t程度以下であれば、人力と小規模な機械で対応可能であり、大型のバールやハンマー、図1に示す高圧空気を動力とする工具等を用いて、海底からサンゴを採取。

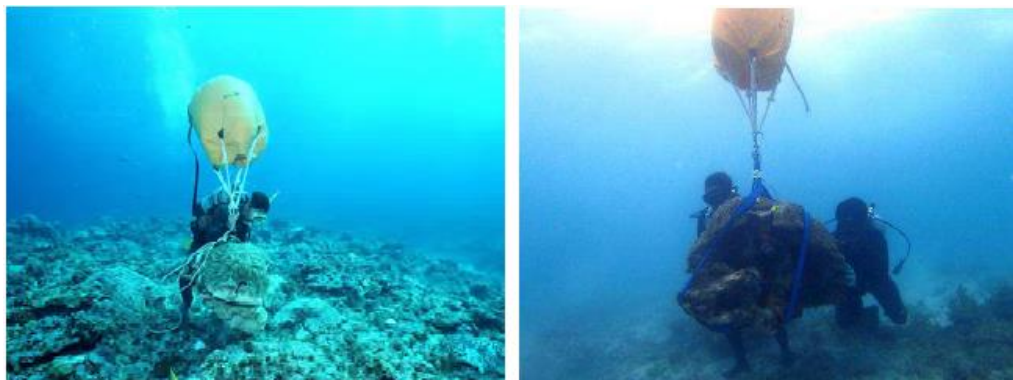
図3 エアリフターでの運搬イメージ

大型サンゴ類の運搬は、サンゴ類の規模(形状、重量)により、エアリフターを用いる方法と、クレーン付き台船等を用いる方法で実施する。水中重量は約1t程度の重量のサンゴであれば、浮力が2t程度のエアリフターで浮かせた状態とし、図3に示すように運搬し、船舶で曳航。

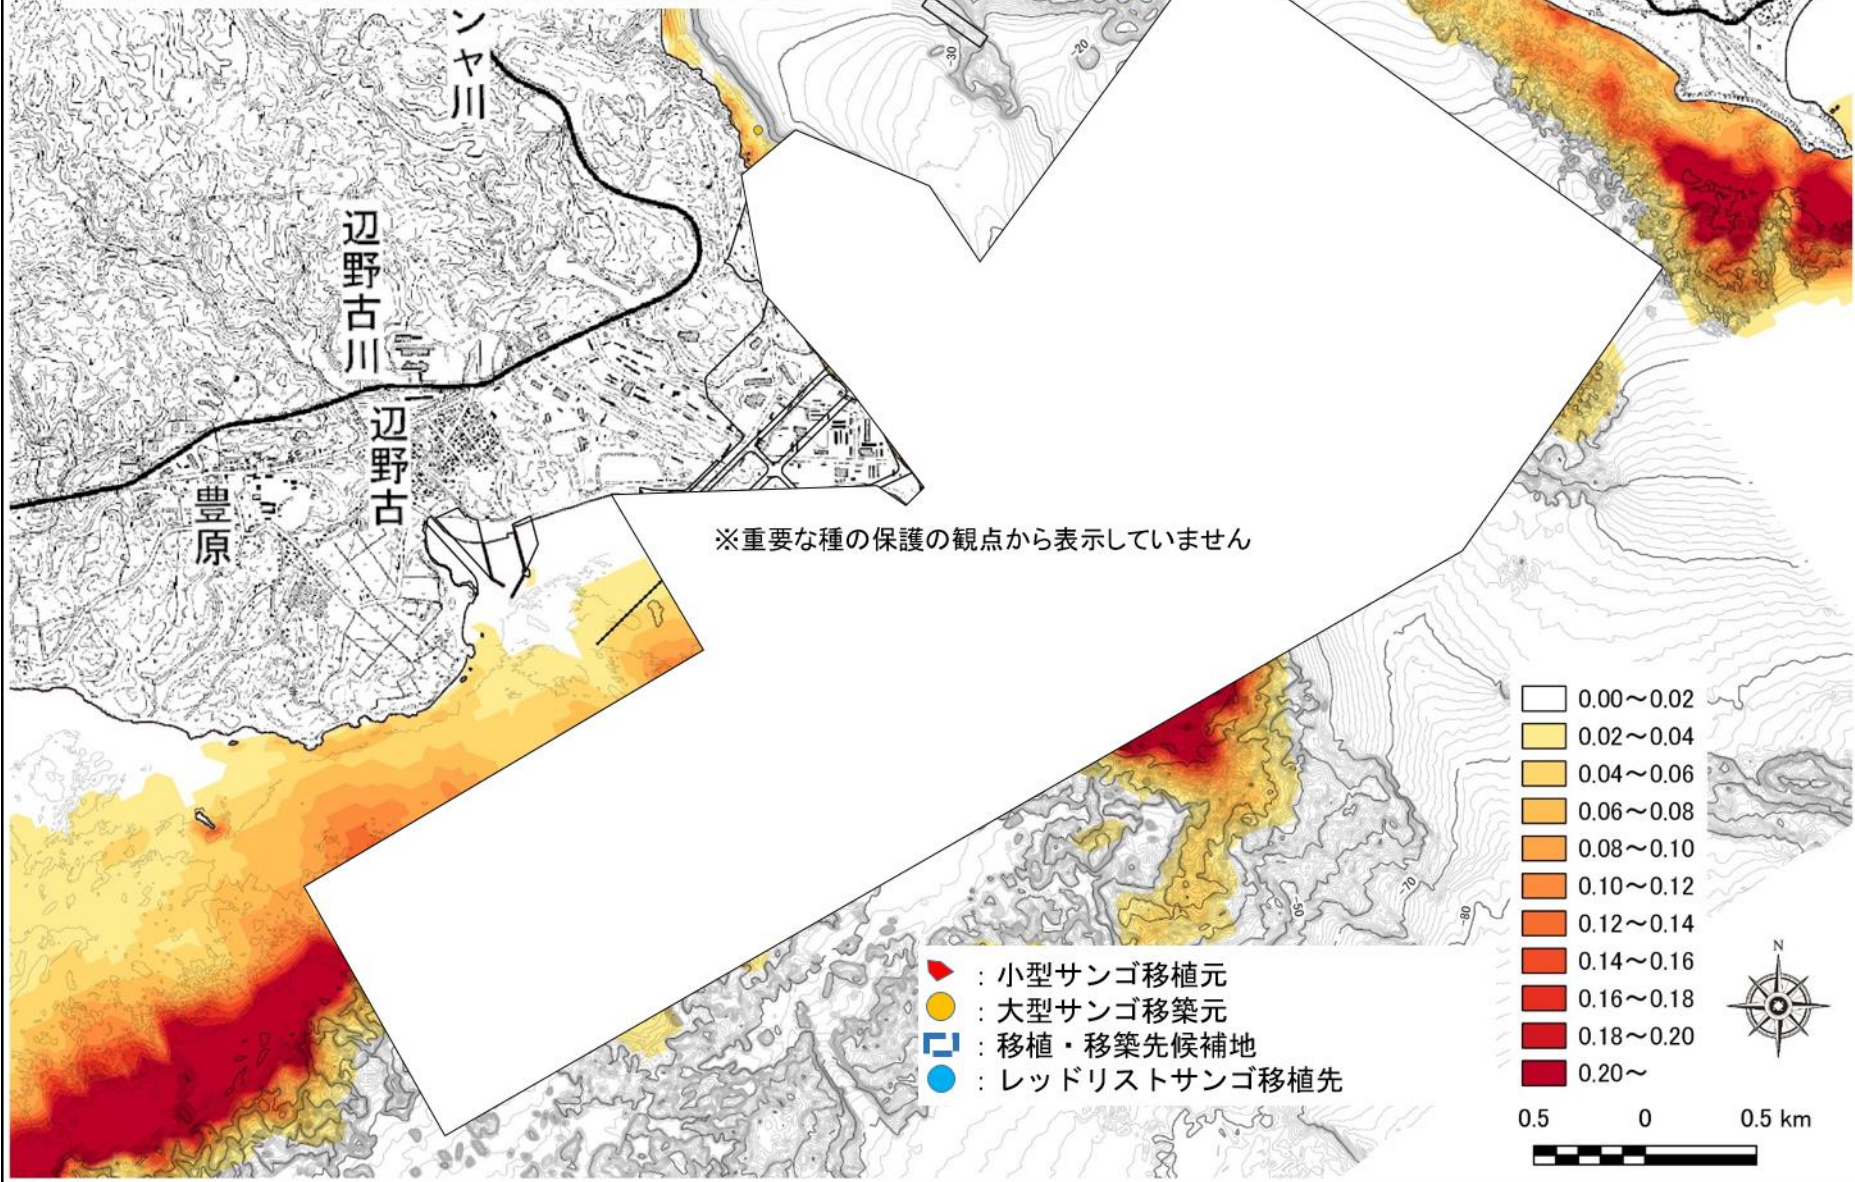
ハビタットマップ(シールズ数【現況地形、高波浪時】)

沖波波高:2.6m、周期:8.0秒、波向:EとESEの中間

また、第14回環境監視等委員会において、移築対象の大型サンゴ類について、移築においては海底面に自重で安定させることとしていることから、速い流れによる転倒のリスクを最も考慮しなければならないところ、高波浪などによる転倒などの被害を防止する観点から、シールズ数を整理したハビタットマップを参考にして移築先を選定した結果、表-15にあるとおり、中干瀬のT1及びT2を移築先とした。
