工事の実施状況等について

平成30年11月

沖縄防衛局

工事の実施状況について

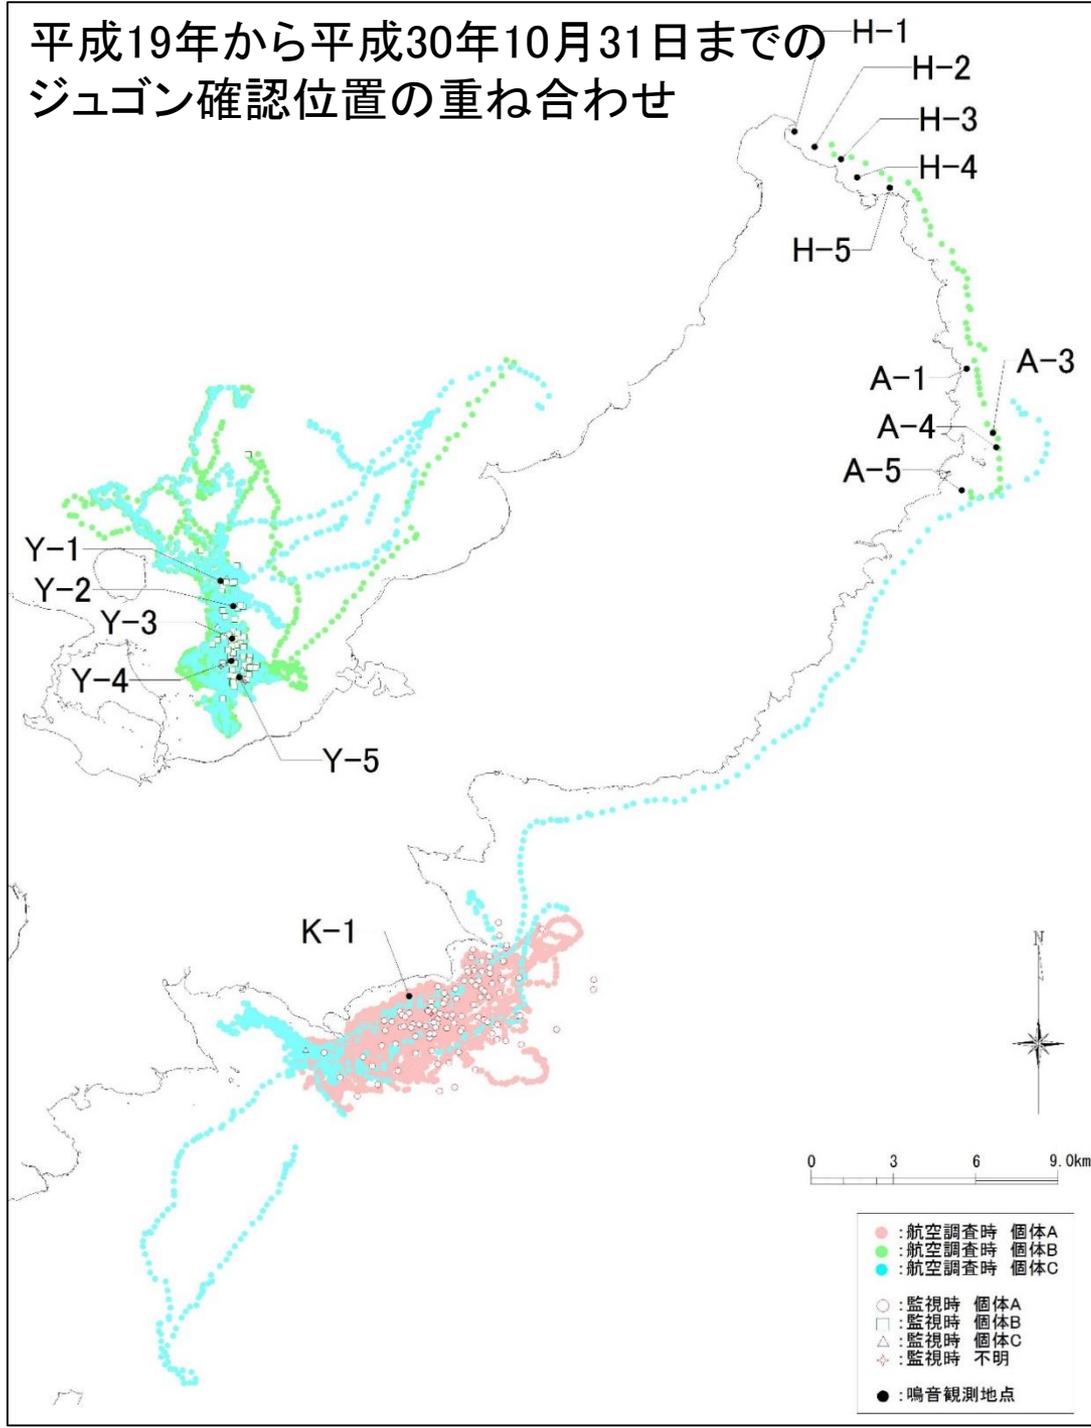
平成19年から平成30年10月31日までの ジュゴン確認位置の重ね合わせ

○個体Aについては、9月11日確認されて以降、確認されていない状況。

○個体Bについては、10月2日の確認個体を個体Bと推定した場合、それ以降確認されていない状況。

○個体Cについては、平成27年7月以降確認されていない状況。

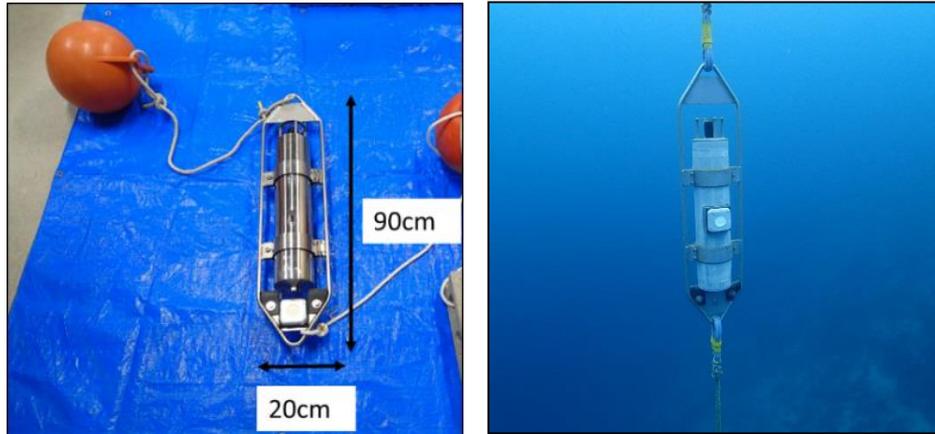
【水中録音装置】

ジュゴンの生息・移動監視・警戒サブシステム(水中録音装置)による監視

- 平成29年4月13日、嘉陽地先海域のうち、埋立工事施行区域内の2地点について、水中録音装置を設置。
- その他の18地点については、海底面への水中録音装置の設置に伴い、県知事の公共用財産使用の同意が平成30年2月16日に得られたことから、同年3月20日より各海域に水中録音装置の設置を開始し、現在までに24時間の連続観測を行っているところ。

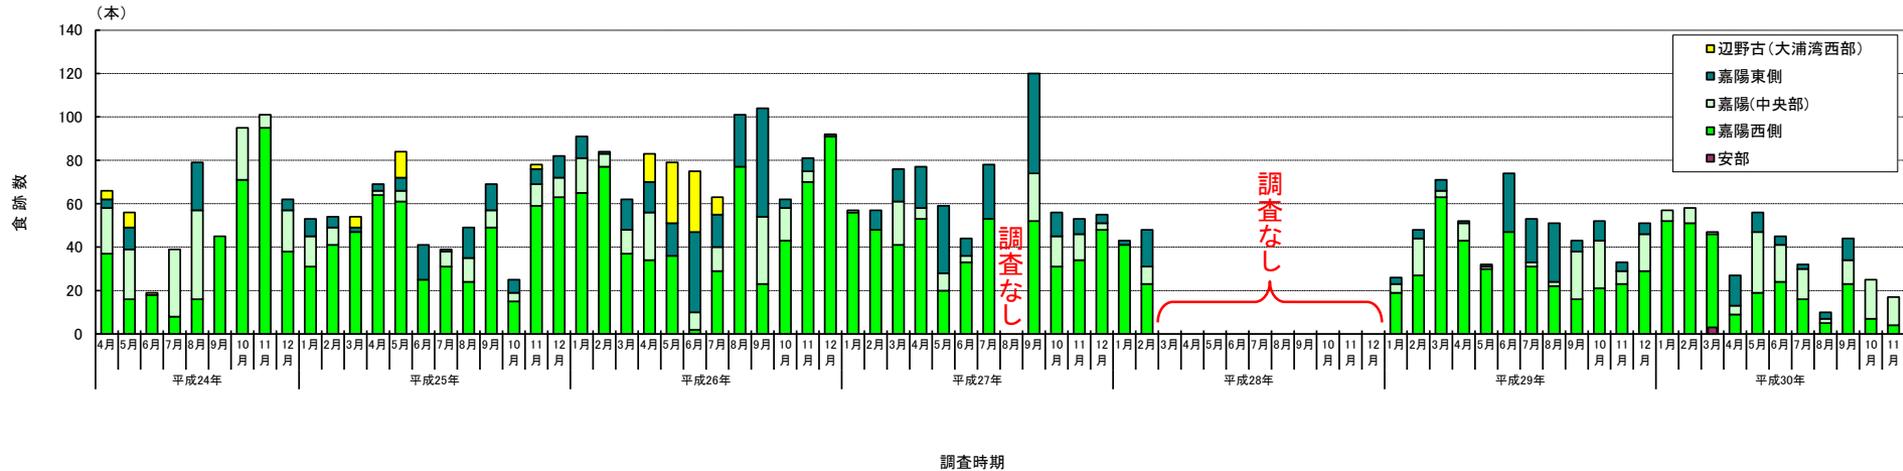
図-2:平成24年度以降のジュゴンの食跡確認数の推移

マanta法によるジュゴン食跡の確認状況の推移

○平成29年1月以降も嘉陽地先等の海草藻場で食跡が確認されている。

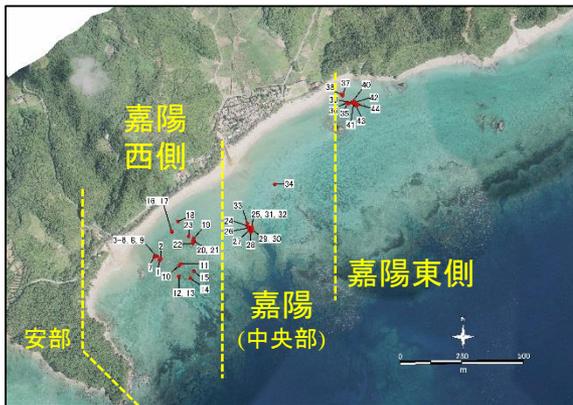
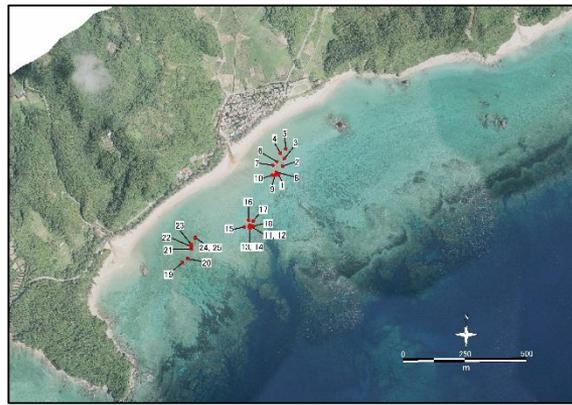
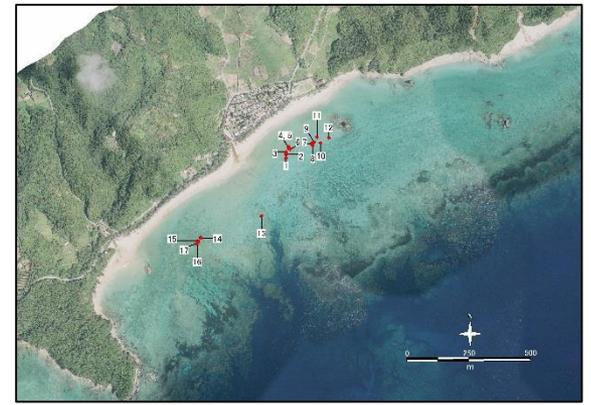
図-3:直近3か月のジュゴンの食跡確認位置

平成30年9月(嘉陽)

平成30年10月(嘉陽)

平成30年11月(嘉陽)

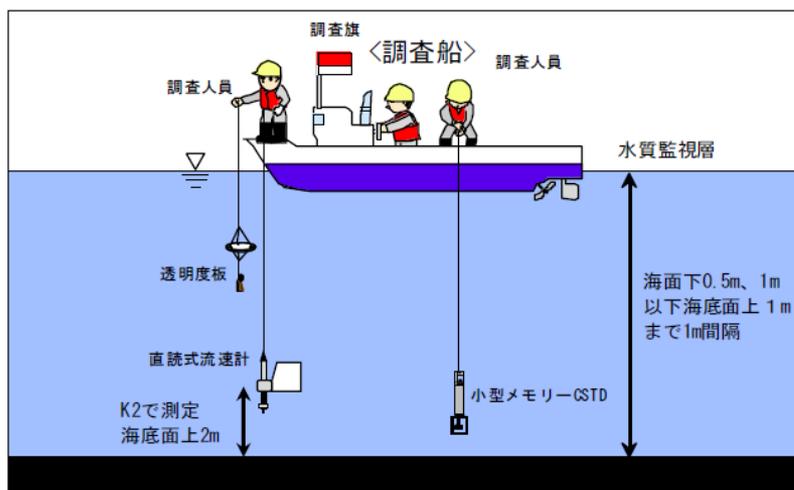
調査状況（イメージ）

測定時期: 工事期間中毎日、休工日を除き、施工開始前、午前、午後にそれぞれ1回

測定箇所: 海面下0.5mから海底面上1mまで1m間隔で濁度の鉛直測定を行い、関係式をもとにSSに換算

※濁度とSSの関係式 $\Rightarrow y=1.7x$ y : SS(mg/L)、 x : 濁度(度: FTU)

- ・現場海域の底質を用いて、室内にて複数の濁り濃度の海水試料を作成し、濁度の機器測定とSSの採水分析を行い作成

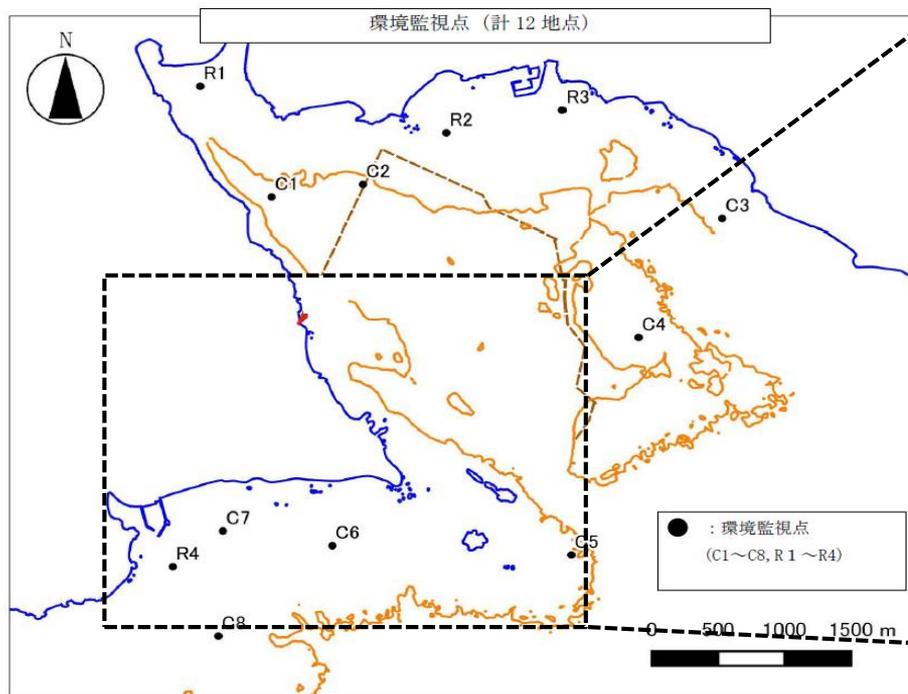
C1～C8及びR1～R4地点配置図

- ・工事期間中、工事箇所周囲、サンゴ類及び海草藻場の分布域近隣(C1～C8)、並びに河川の河口付近(R1～R4)において、水の濁り(SS)を観測。
- ・大浦湾奥部の地点(C1)においては、これまでから継続して基準値を超過した水の濁りが観測されており、今回も基準値を超過した水の濁りが観測(次頁の「工事中における水の濁り(SS)監視調査結果(最小値～最大値)参照)。
- ・一般的に、濁りの発生原因は潮流、波浪、降雨による河川等からの流入濁水等の要因が想定されるが、一概に濁りの発生の原因及び拡散の原因の全てを明らかにすることは困難。
- ・大浦湾奥部の地点(C1)においては、海底に堆積した浮泥の巻き上げによって基準を超過する濁りが発生していると考えられる。(その他の地点の濁りの原因については、次頁の「工事中における水の濁り(SS)監視調査結果(最小値～最大値)の備考欄参照)。
- ・また、当該工事箇所周囲の測定点においては、水深が浅く(水深1～2m程度)波浪による底質の巻き上げが発生しやすいこと、降雨による河川等からの流入濁水の影響が考えられること、施工開始前から同等のSS値が確認されていたことなどから、当該工事が濁りの発生源でないものと考えられる。
- ・なお、陸上作業ヤードに降った雨水は沈殿池に集水し、濁水処理をした上で流すこととしており、赤土等流出防止対策を適切に講じているため、陸上工事が濁りの発生源ではないものと考えられる。

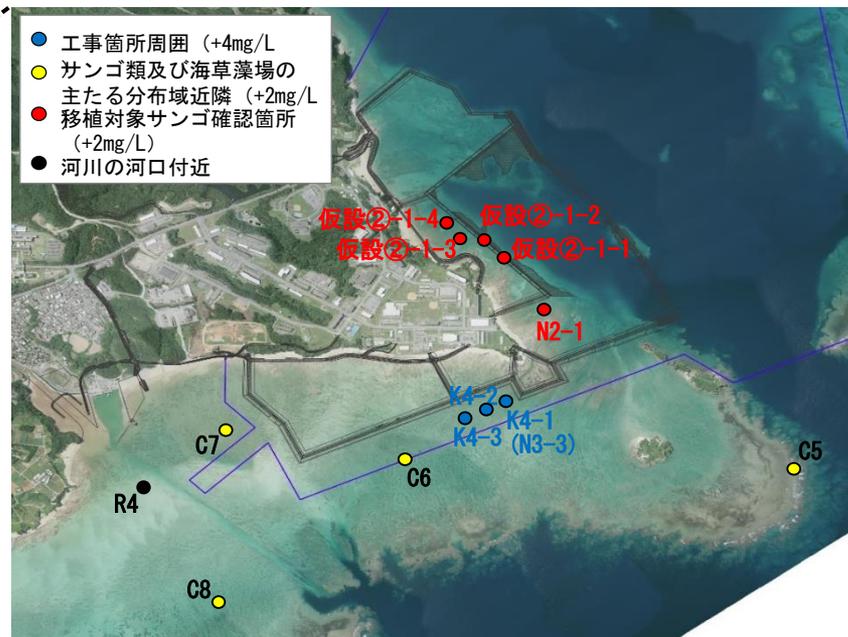
8月8日の仮設②-1-3と仮設②-1-4における基準値を超える水の濁りについて

当日、仮設道路工事の作業開始前の調査を実施し、調査結果は、SS2.5mg/Lと水の濁りの基準値に近い値を確認した。これは、作業位置に沖から直接入り込む波向が影響したものと推測された。

その後、通常通り仮設道路工事の作業を開始（袋材の設置作業）し、10:30頃に調査を実施したところ、SS5.2mg/L(>基準2.7mg/L)の基準値超過を確認した。その後、当該地点における海水の流れ、周辺における濁りの発生状況を確認し、濁りが工事箇所周辺から流れてきていることを目視で確認した。

このことから、工事を原因とする水の濁りの可能性が高いと判断し、工事の中断を指示し、ダイバーにより海底の状況を確認したところ、袋材の一部が海底に埋もれていることが確認できた。そのため、現場において、今回の水の濁りは、袋材の設置作業に際し、浮泥が堆積した地点に袋材を着底させたことによって発生したものと判断した。なお、この作業は従前も同様の方法を行っていたものであるが、当日の波向による影響で濁りが生じていたところに当該作業が加わったことにより高値を示したものと考えられた。

作業開始前から波向きにより水の濁りが高い値で確認される状況であったこと、袋材の設置箇所に浮泥が堆積しており、作業の中断をしてまもなく濁りが収まったことなどから、基準値超過の原因は、波向と通常作業に伴う底質の攪乱であったと考えられる。

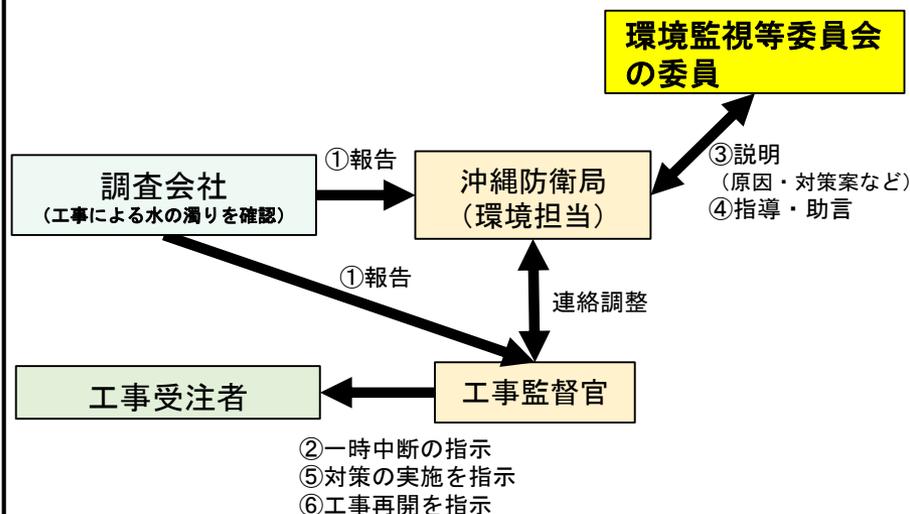
○水の濁りの連絡体制

現場において、環境保全措置の周知レベルや連絡体制に不備があったものと考えられることから、今後、工事の影響により水の濁りが基準値を超過した場合には速やかに委員に説明ができるよう現場担当者への説明会を開催（11月16日）し、環境保全措置の内容の周知、連絡体制の再確認などを行った。

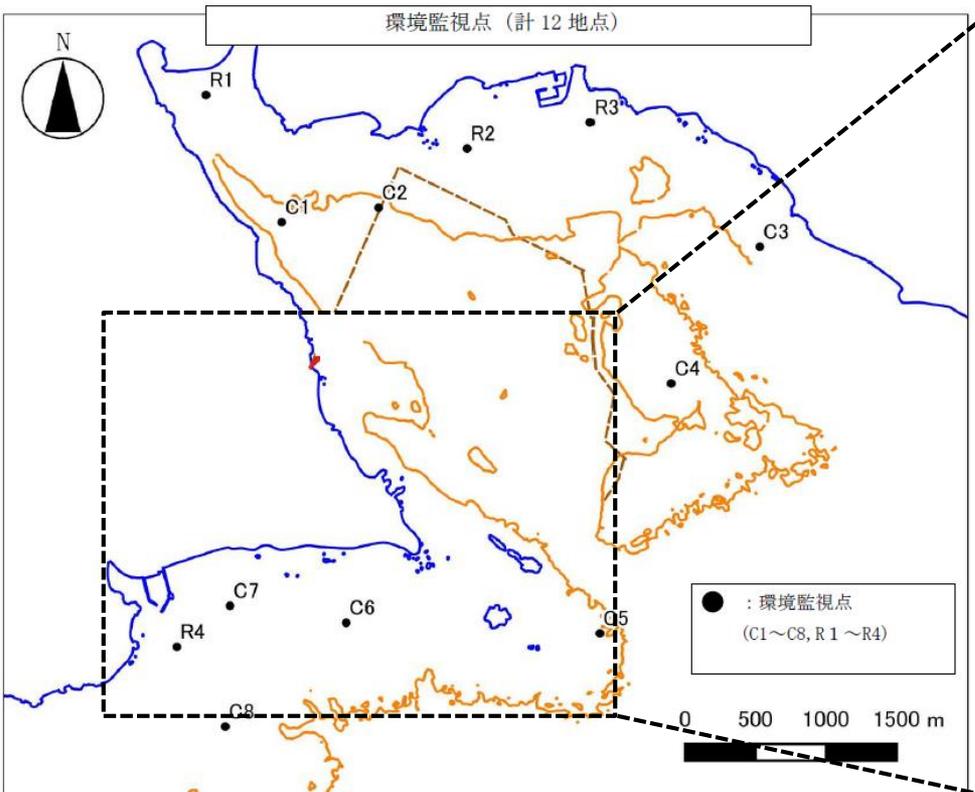
C1～C8及びR1～R4地点配置図

- ・工事中における水の濁りの調査は、工事の進捗に応じて工事箇所の周囲に調査地点を設定するとともに、サンゴ類及び海草藻場の分布域近隣(C1～C8)、並びに河川の河口付近(R1～R4)において、調査を実施している。
- ・今後、辺野古側で埋立土砂の投入などを行う際には、工事による濁りの影響を適切に把握するために、護岸外側の既設の調査地点のうち工事箇所に近い地点から3地点以上を選定して調査することとする。また、大浦湾側では、引き続き仮設道路の工事を実施していくことから、工事の進捗に応じて工事箇所の周囲に3地点程度を設定していくこととする。
- ・なお、移植対象サンゴ類の確認箇所近傍については、当該サンゴが移植されるまでの間は、基準値をバックグラウンド値+2mg/Lとして調査を実施していくこととする。
