工事の実施状況等について

平成31年1月

沖縄防衛局

護岸工事に伴う水の濁りのシミュレーション等について

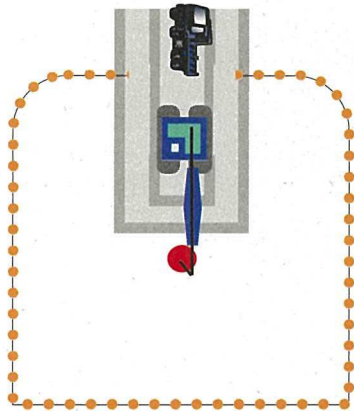
図：汚濁防止柵設置
(イメージ)

N-4 護岸着手時及びK-8 護岸着手時及び延伸時（東側に150m及び250m程度）の施工に伴う水の濁りの拡散シミュレーションの結果、汚濁防止柵を設置することにより、一般サンゴ類の移植対象分布域周辺の水の濁りは、環境保全目標値 2mg/Lを下回る結果が得られたことからすれば、当該施工に伴い、生息範囲には同値を超える濁りは拡散しないと予測され、その生息環境は維持されるものと考えられる。

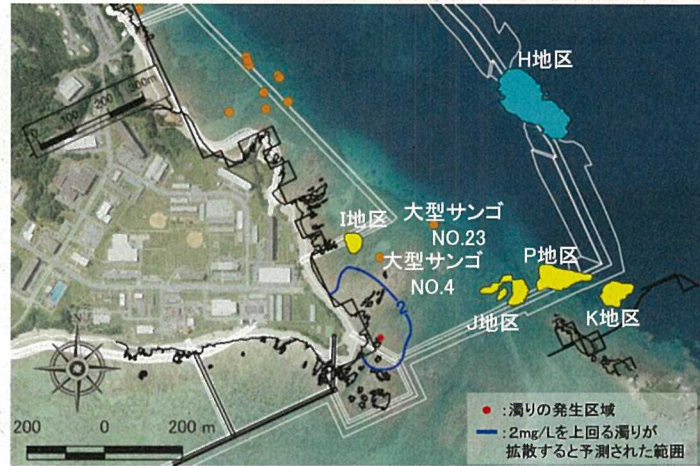
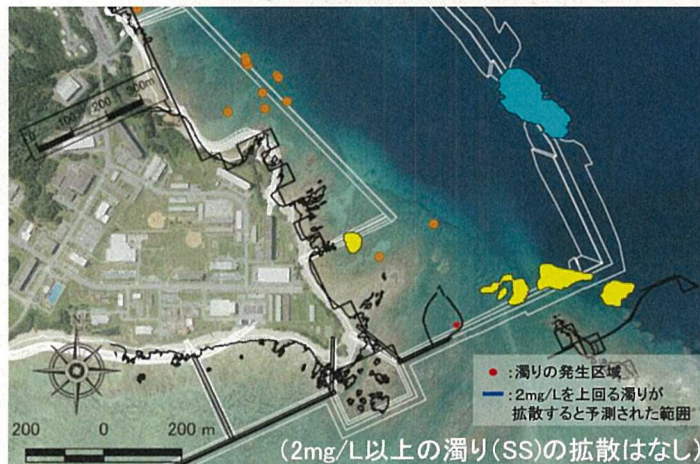
OK-8護岸延伸時(150m程度施工時)(春季) OK-8護岸延伸時(250m程度施工時)(春季)

条件：施工量に濁り発生原単位を乗じ濁り発生負荷量を算定し(6.2t/日)、汚濁防止柵による除去率を考慮した上で、冬季及び春季の流況に負荷量を濁り発生区域に与え、濁りの拡散状況を予測。

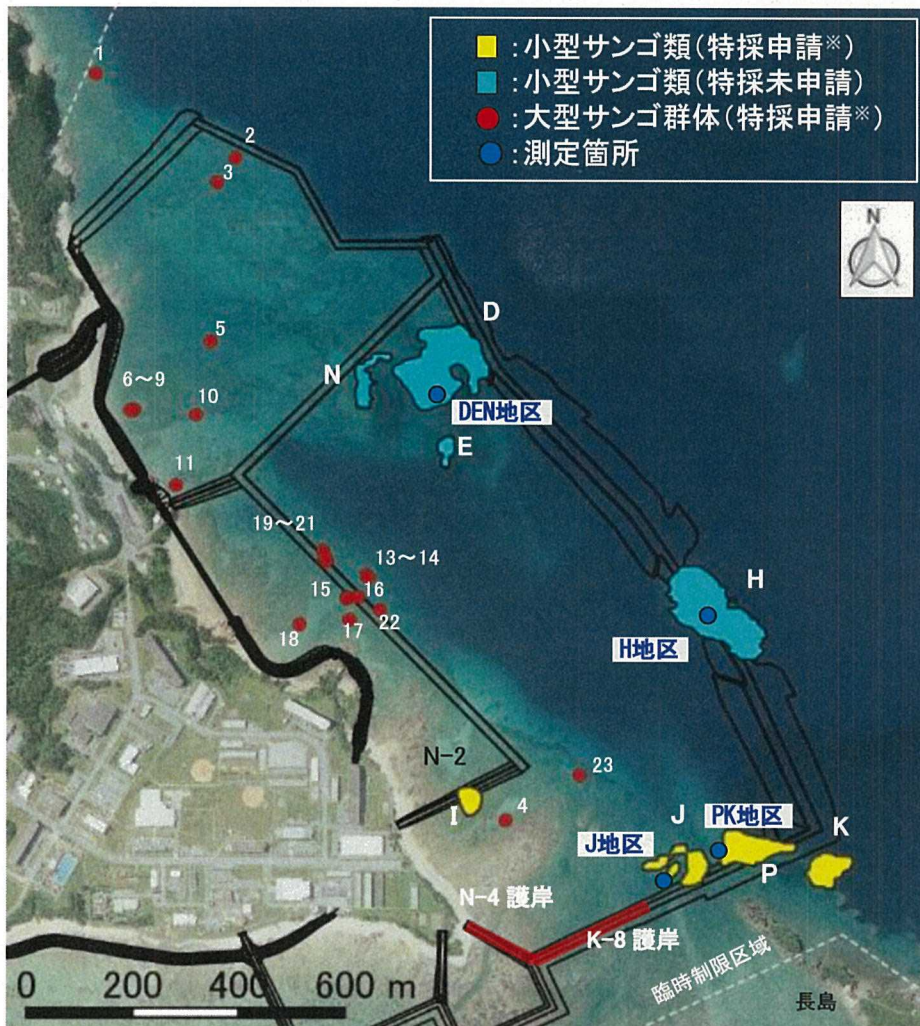
今後、小型サンゴ類の分布域における生息環境を把握するため、小型サンゴ類の分布域において、濁度、流速、流向、塩分及び水温について、機器を設置し連続観測を行うものとする。

観測項目	観測層	観測条件
水温	海底直上1m	毎正時
塩分		毎正時
濁度		毎正時
流向・流速		毎正時

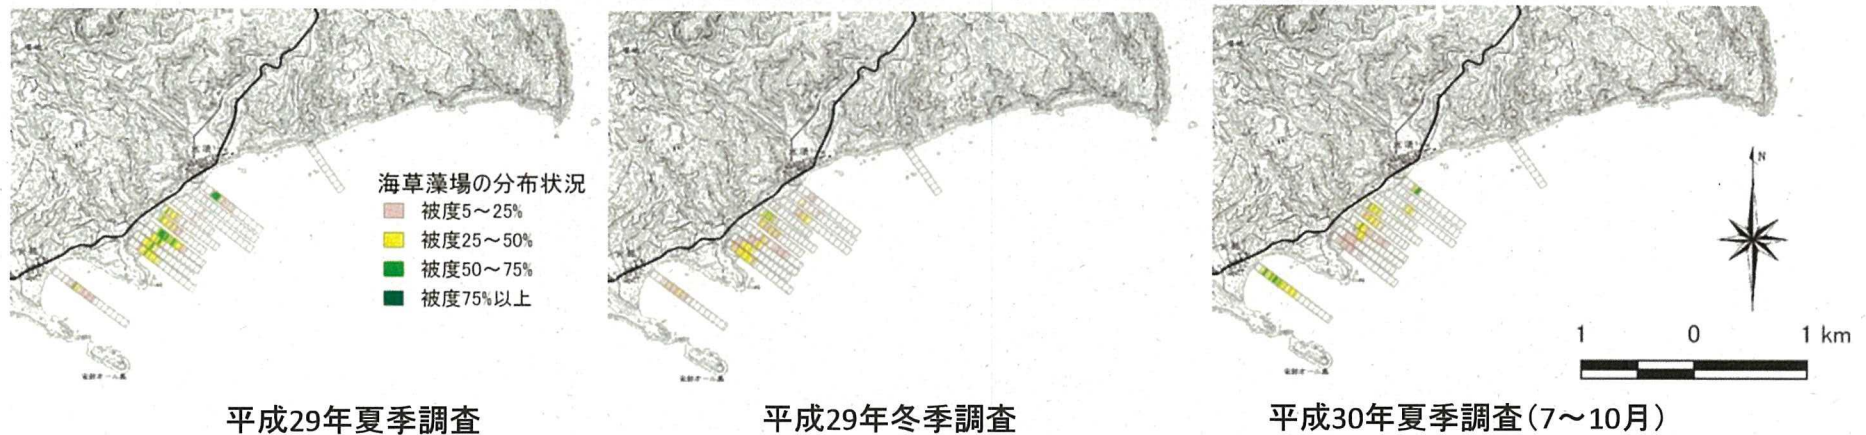
各調査測線の嘉陽周辺海域における海草藻場の被度の状況

- 嘉陽沖で平成30年9月11日の航空機調査で個体Aを確認して以降、食跡については、9月は44本、10月は25本、11月は17本、12月は0本と減少している。
⇒ 嘉陽周辺海域における食跡数の変動範囲は、毎月15本から120本であり、12月の結果は変動範囲を下回っている。
- 嘉陽周辺海域の海草藻場の分布状況は、29年夏、冬、30年夏と比較した場合でも、被度5%以上の分布範囲は大きな変化は見られない。(30年冬の調査は平成30年12月より実施中で、平成31年2月終了予定)
- 大型台風通過後に実施した11月の食跡調査(マンタ調査)時においても、海草藻場の分布状況に大きな変化は見られず、12月及び平成31年1月の調査時でも餌場となる海草藻場は存在。

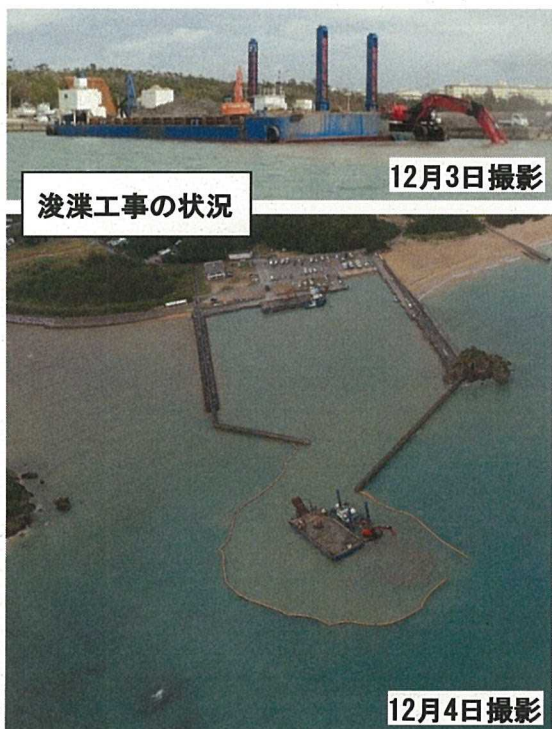
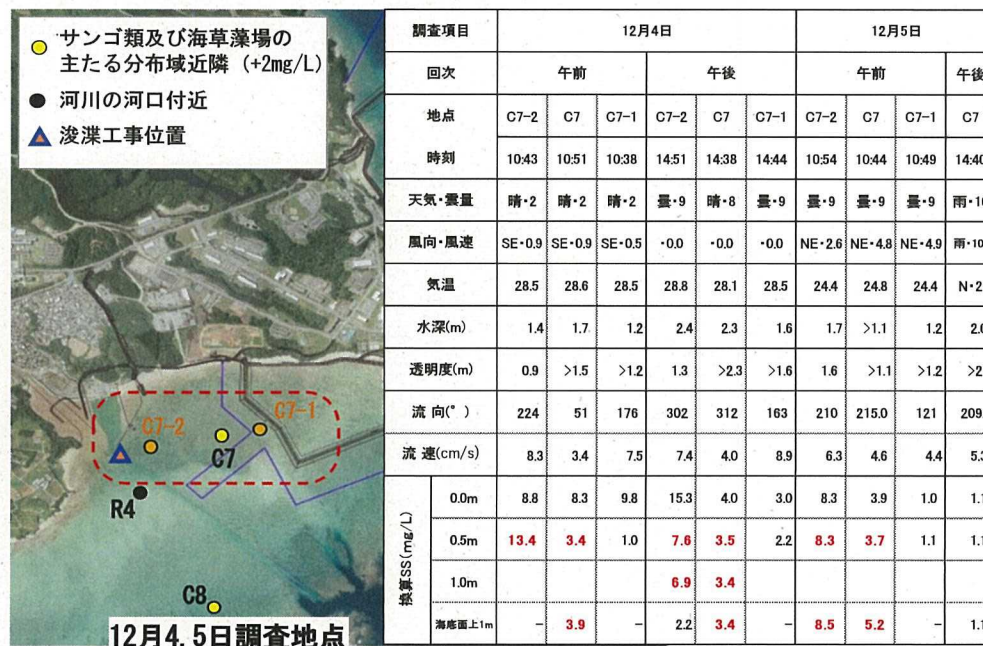
- ・ C7地点で基準値を超える濁りが観測されたことについて、近傍で実施中の他事業の浚渫工事との関連を明らかにするため補足調査を実施した。
- ・ 調査地点は、C7-1、C7、C7-2、C7-3と順次浚渫工事の作業位置に近づいていくよう、右図のとおり設定した。
- ・ 調査を実施した各日とも、波浪や降雨といった外部要因は確認されていないが、他事業の浚渫工事の作業位置に近づくほどSS値が大きな値を示していることから、環境保全目標値(2.7mg/L)を超過した要因は他事業が要因であると考えられた。

このことから、当該他事業の事業者に対し、情報提供及び濁りの拡散に対する配慮を依頼したところ。
