海草藻場の生育範囲拡大について

沖縄防衛局

(1) 現地実証試験について

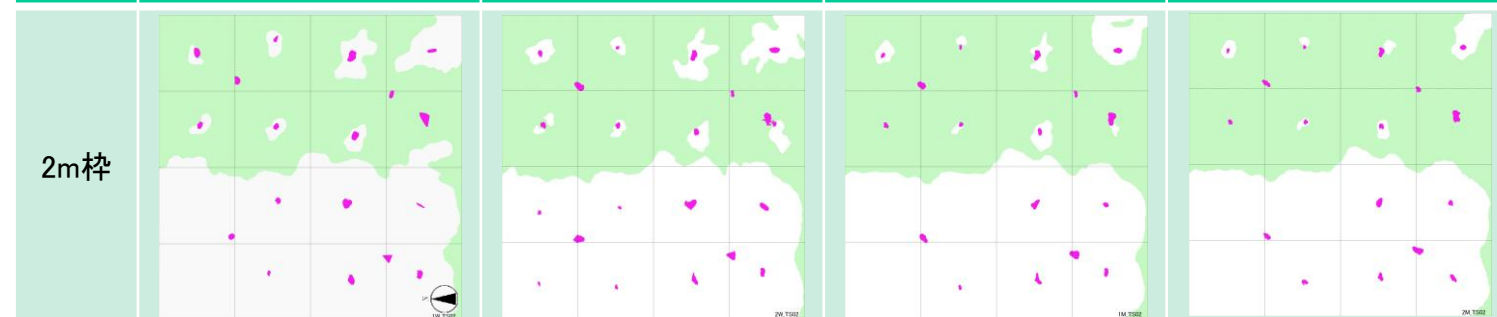
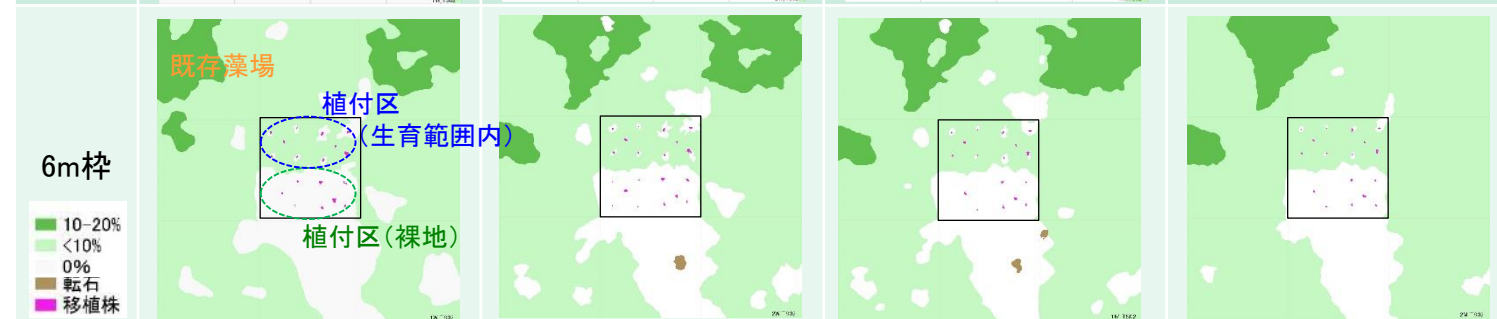
モニタリング結果(生育調査) St.TS02

1週間後(1W) 水温:23.1℃ 塩分:34.6	2週間後(2W) 水温:22.2℃ 塩分:34.6	1か月後(1M) 水温:20.8℃ 塩分:34.8	2か月後(2M) 水温:22.5℃ 塩分:34.6	地点情報
--	------------------------------	------------------------------	------------------------------	------------------------------	------

- ・広域的に分布する海藻類生育範囲の地点
- ・水深 約0.0~0.3m
- ・浮泥の堆積、食害、開花・結実等は、みられなかった。

注) 移植株は地表に出ていて目視確認ができるものを示す。

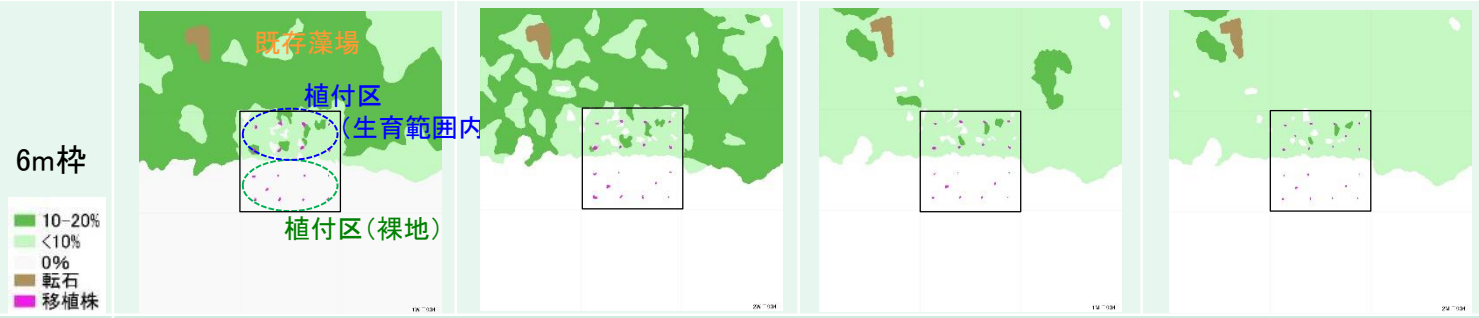
モニタリング結果(生育調査) St.TS04

1週間後(1W) 水温: 22.9°C 塩分: 34.6	2週間後(2W) 水温: 22.7°C 塩分: 34.7	1か月後(1M) 水温: 21.1°C 塩分: 34.8	2か月後(2W) 水温: 23.5°C 塩分: 34.7	地点情報
--	---------------------------------	---------------------------------	---------------------------------	---------------------------------	------

- ・広域的に分布する海草類生育範囲の地点
- ・水深 約1.0~1.2m
- ・浮泥の堆積、食害、開花・結実等は、みられなかった。

※: 葉を各10枚程度対象に計測

※: 葉を各4枚程度対象に計測

平成31年2月26日撮影(2か月後)

注) ■ 移植株は地表に出ていて目視確認ができるものを示す。

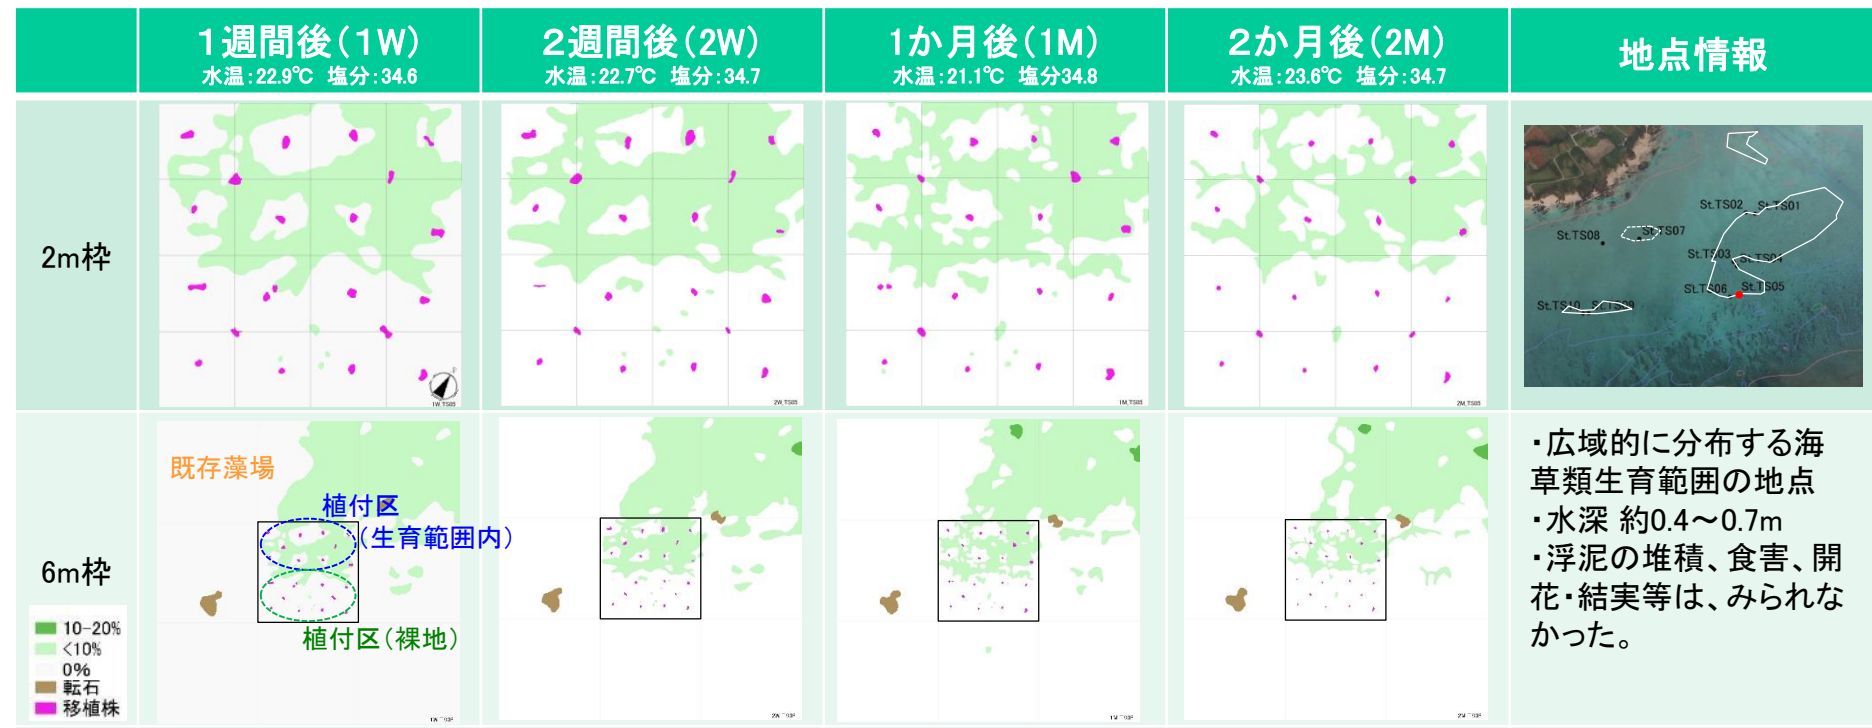
モニタリング結果(生育調査) St.TS05

注) ■ 移植株は地表に出ていて目視確認ができるものを示す。

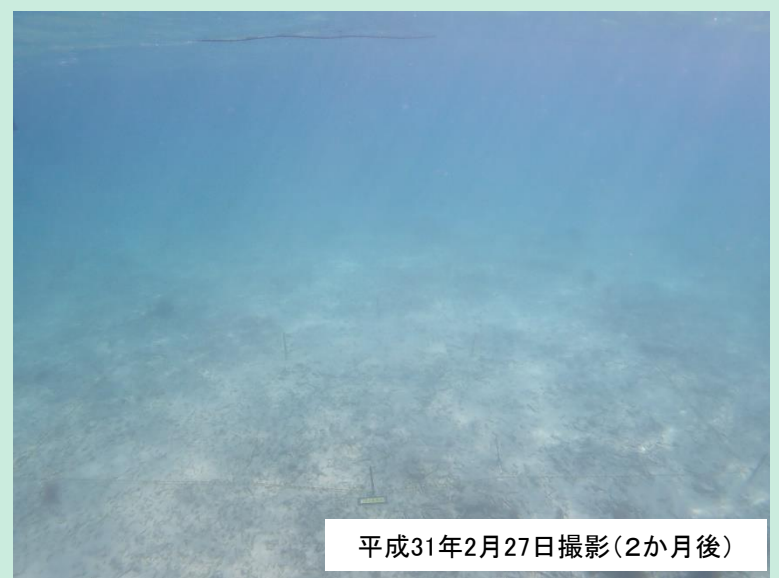
モニタリング結果(生育調査) St.TS09

1週間後(1W) 水温:22.8℃ 塩分:34.7	2週間後(2W) 水温:22.0℃ 塩分:34.7	1か月後(1M) 水温:21.9℃ 塩分:34.8	2か月後(1M) 水温:23.2℃ 塩分:34.7	地点情報
--	------------------------------	------------------------------	------------------------------	------------------------------	------

- ・帯状に分布する海草類生育範囲の地点
- ・水深 約2.0~2.3m
- ・浮泥の堆積、食害、開花・結実等は、みられなかった。

※: 葉を各10枚程度対象に計測

※: 葉を各4枚程度対象に計測

平成31年2月27日撮影(2か月後)

注) ■ 移植株は地表に出ていて目視確認ができるものを示す。

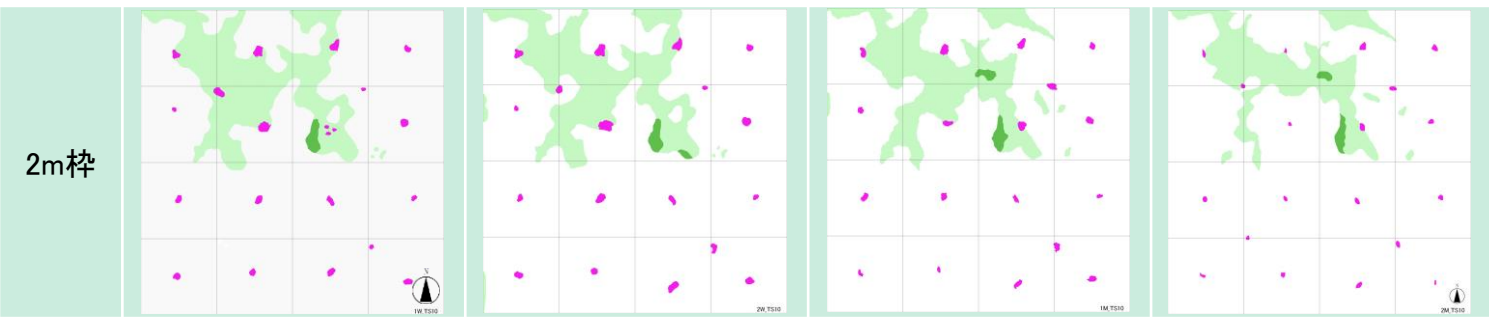
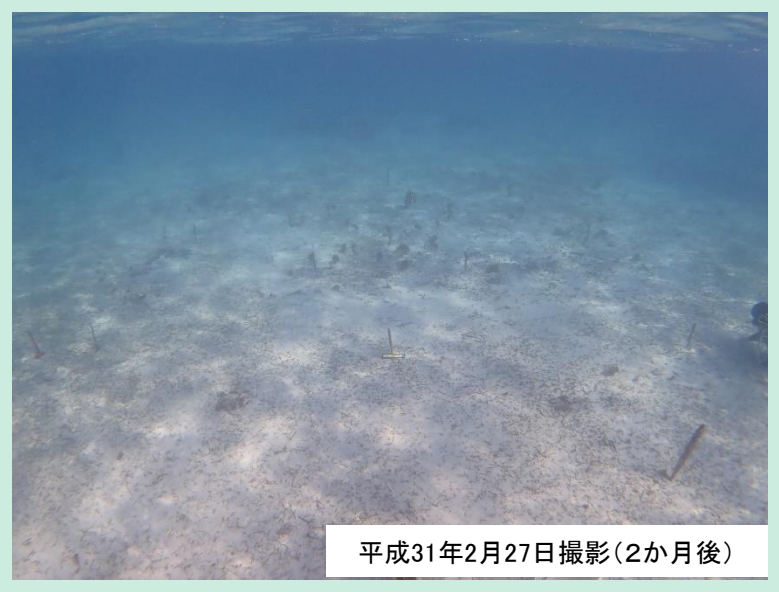
モニタリング結果(生育調査) St.TS10

1週間後(1W) 水温:22.8℃ 塩分:34.7	2週間後(2W) 水温:22.0℃ 塩分:34.7	1か月後(1M) 水温:21.9℃ 塩分:34.8	2か月後(2M) 水温:23.2℃ 塩分:34.7	地点情報
--	------------------------------	------------------------------	------------------------------	------------------------------	------

- ・带状に分布する海草類生育範囲の地点
- ・水深 約2.0~2.3m
- ・浮泥の堆積、食害、開花・結実等は、みられなかった。

注) ■ 移植株は地表に出ていて目視確認ができるものを示す。
