工事の実施状況等について

平成31年3月

沖縄防衛局

工事の実施状況について

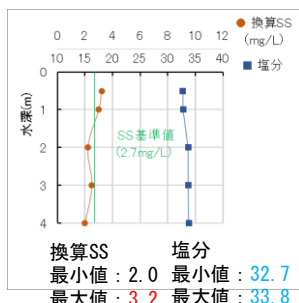
SSと塩分の鉛直グラフ

降雨観測地点のシュワブ及び汀間において、前日夕方を中心に20mm後半から30mm以上の降水が確認されており、調査地点近傍の河川上流にも降雨が確認された。

12月7日午前の調査において仮設②-1-3で平常時の塩分が34.5程度に対し、0.5m層で32.4、1.0m層で33.7と低下している状況であった。

これに対し、換算SSは0.5m層で3.7mg/L、1.0m層で2.3mg/Lと換算SSが高く、塩分の低下と濁りの値には関連が認められた。

なお、降雨のない日には、同様の濁りはないことから、前日の降雨による河川等からの流入濁水による影響が要因と考えられる。

降雨観測地点のシュワブで前々日に30mm以上、汀間で前日に25mm、前々日に50mmの降水が確認されており、調査地点近傍の河川上流にも降雨が確認された。

12月12日の調査（午前、午後）において、仮設②-1-2、仮設②-1-3、仮設②-1-4で平常時の塩分が34.5程度であるのに対し、0.5m～1.0m層で32.2～33.7と塩分が低下している状況であった。これに対し、換算SSは0.5m～1.0m層で2.8～3.9mg/Lと換算SSが高く、塩分の低下と濁りの値には関連が認められた。

なお、降雨のない日には、同様の濁りはみられないことから、前日及び前々日の降雨による河川等からの流入濁水による影響が要因と考えられる。

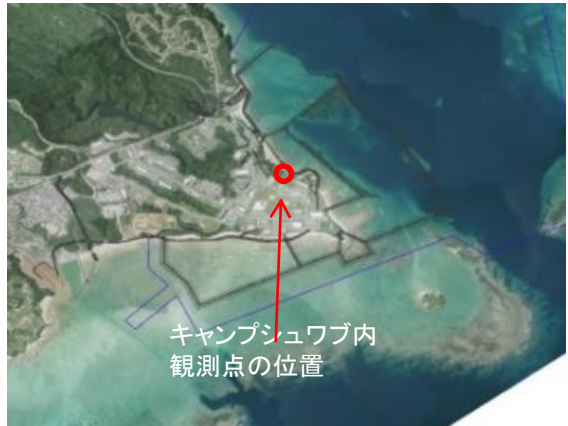
工事中における水の濁りの監視において基準値の超過を確認した際の考察（4）

水の濁りの基準値を超過した平成31年1月5日及び31日は、キャンプ・シュブ内の風速観測において、強い南寄りの風が多く観測され、その影響により、辺野古側の海上に風波による白波が立ち荒れている状況が確認された。両日とも、辺野古側の監視地点で一様に水の濁りの基準値を超過していた一方、同様な強い南風が観測されなかった日には、濁りの超過は見られなかった（なお、より強い南風が観測された2月19日は、荒天のため工事を実施しておらず、濁りの観測も行っていない。）。

このことから、1月5日（午後）及び31日（午後）の基準値の超過は、南寄りの強風に伴う波浪による底質の巻き上げが要因であったと考えられる。

【風向きの区分】北寄りの風：316～45°，東寄りの風：46～135°，南寄りの風：136～225°，西寄りの風：226～315°

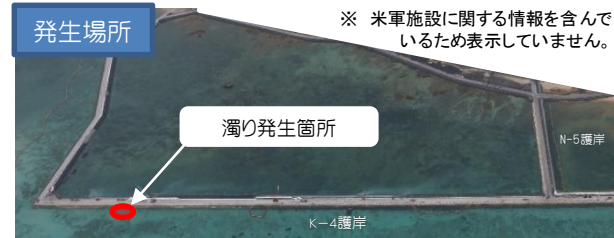
平成31年2月19日、同月16日に小型無人機から撮影した画像から、K-4護岸付近から濁水が漏れ出している様子が確認されたとの報道。

今回の事象が発生した埋立区域②の濁り発生箇所とされた箇所では、護岸内側において護岸の裏込工事を行っていたところ。護岸工事に用いる砕石については、採石場からの搬出時及びキャンプ・シュワブへの搬入後の2回洗浄しているが、今回の濁水の発生原因としては、目潰材として投入した砕石同士が接触することにより石粉が発生し、それが引き潮時に護岸の外側に流出したものと推測された。目潰材投入に伴い一時的にこのような石粉が発生するのはやむを得ないものであり、発生したとしてもその程度は小さいと考えていたが、念のため、護岸の施工箇所近傍の外側に汚濁防止柵を設置することにより、その拡散を抑制することとしていた。今回の事象は、設置した汚濁防止柵の接合部付近から外側に濁水が漏出したものと考えられる。

目潰材投入に伴う石粉の発生による濁りは一時的なものであり、その程度は小さく、影響は短時間で収束するものではあるが、今後も引き続き、汚濁防止柵でその拡散を抑制する措置をとる。

さらに、今回の事象を受け、濁りが発生した場合に、汚濁防止柵の追加設置等の対応を速やかに行えるよう、監視員を常時配置することとした。
