1.4 地下水の水質

1.5 ウミガメ類

1.6 サンゴ類

1.7 海藻草類

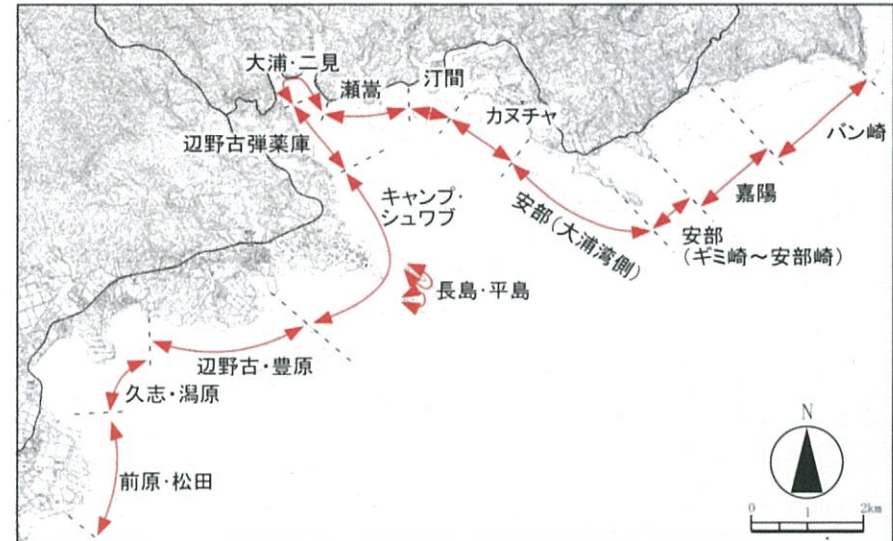
図-1.5.1 ウミガメ類の上陸状況の調査範囲

区分	計画の概要
調査項目	・ウミガメ類の上陸状況
調査地点・ 範囲	・工事施工海域及びその周辺（松田地先～嘉陽地先）
調査時期・ 期間	・4～10月の上陸・産卵期に毎月2回程度実施する。
調査方法	・工事施工海域及びその周辺（松田地先～嘉陽地先）において、ウミガメ類が産卵のため上陸する可能性がある砂浜域を徒歩で移動しながら目視観察により上陸足跡やボディピットの有無を確認する。足跡やボディピットの発見時には緯度経度をGPSで記録し、足跡が確認された場合は可能な限り種の判定も行う。

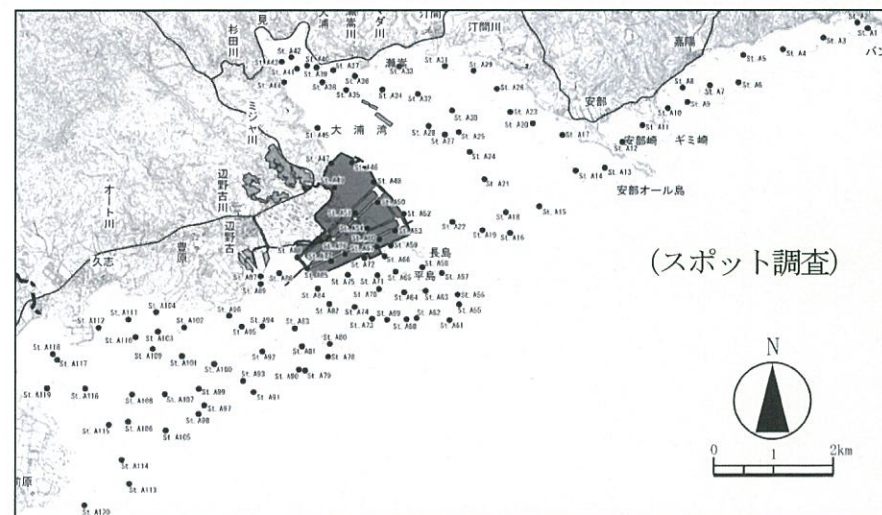
図-1.7.1 海藻草類の調査位置

区分	計画の概要
調査項目	<ul style="list-style-type: none"> 代替施設周辺海域に残存する海藻草類（クビレミドロを含む）の生育被度、生育状況 海藻草類の生育基盤の環境改善による生育範囲拡大に関する環境要因等
調査地点・範囲	<ul style="list-style-type: none"> 海藻草類の調査はライン調査及びスポット調査によることとし、ライン調査は64測線、スポット調査は102地点において実施する。 クビレミドロの調査範囲は、二見地区においてこれまで生育が確認されている範囲とする。
調査時期・期間	<ul style="list-style-type: none"> 海藻草類は、海藻草類の繁茂期と衰退期の年2回実施。 クビレミドロは繁茂期である春季とし、干潟上の生育状況の把握に適した大潮期に2回実施。
調査方法	<ul style="list-style-type: none"> 海藻草類の調査は、ライン調査とスポット調査により実施する。ライン調査では、リーフ内からリーフ縁にかけて設定した調査測線上における海藻草類の生育状況等を潜水目視観察（水深20m以浅）とROV方式による水中ビデオ撮影により行う。スポット調査は、5m×5mの方形区における地形（水深）、底質の状況、海藻草類の出現種及び被度等を潜水目視観察で記録する。 クビレミドロの調査は、干潟上を踏査により目視観察し、生育範囲を高密度群、低密度群に分けて記録するとともに、生育環境（地盤高、底質）の状況を調査する。

注) 環境影響評価における現地調査測線・地点のうち、工事によって実施できない箇所を除いた測線・地点において実施
