(d) 工事中の作業船の航行による影響

3) 調査範囲の設定の考え方

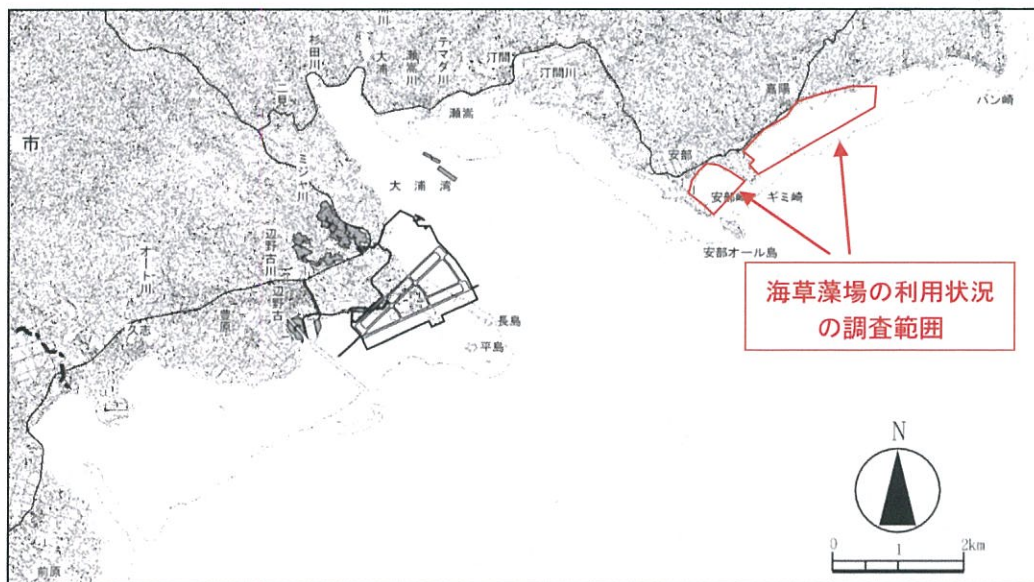
図-1.8.7 嘉陽周辺海域における海草藻場の利用状況の調査範囲

嘉陽周辺海域における海草藻場の利用状況の調査範囲を図-1.8.7に示す。

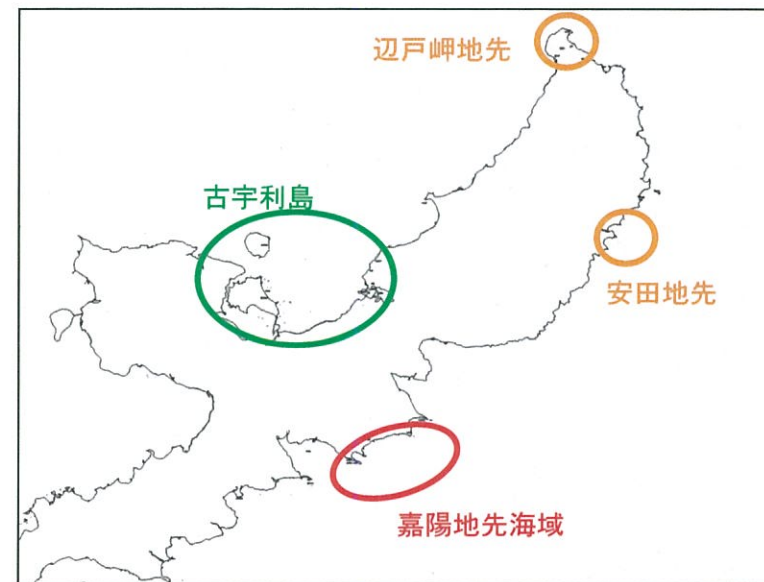
図-1.8.8 ジュゴンの生息状況の調査範囲

ジュゴンの生息状況は、ジュゴンがこれまで頻繁に生息が確認されている嘉陽地先海域及び古宇利島沖を調査範囲にするとともに、個体Cが嘉陽地先海域と古宇利島沖の間を行き来していると考えられるため、その移動経路にあたりこれまで移動の状況が確認されている辺戸岬及び安田地先海域を調査範囲に設定する（図-1.8.8参照）。
