(b) スポット調査による詳細観察結果

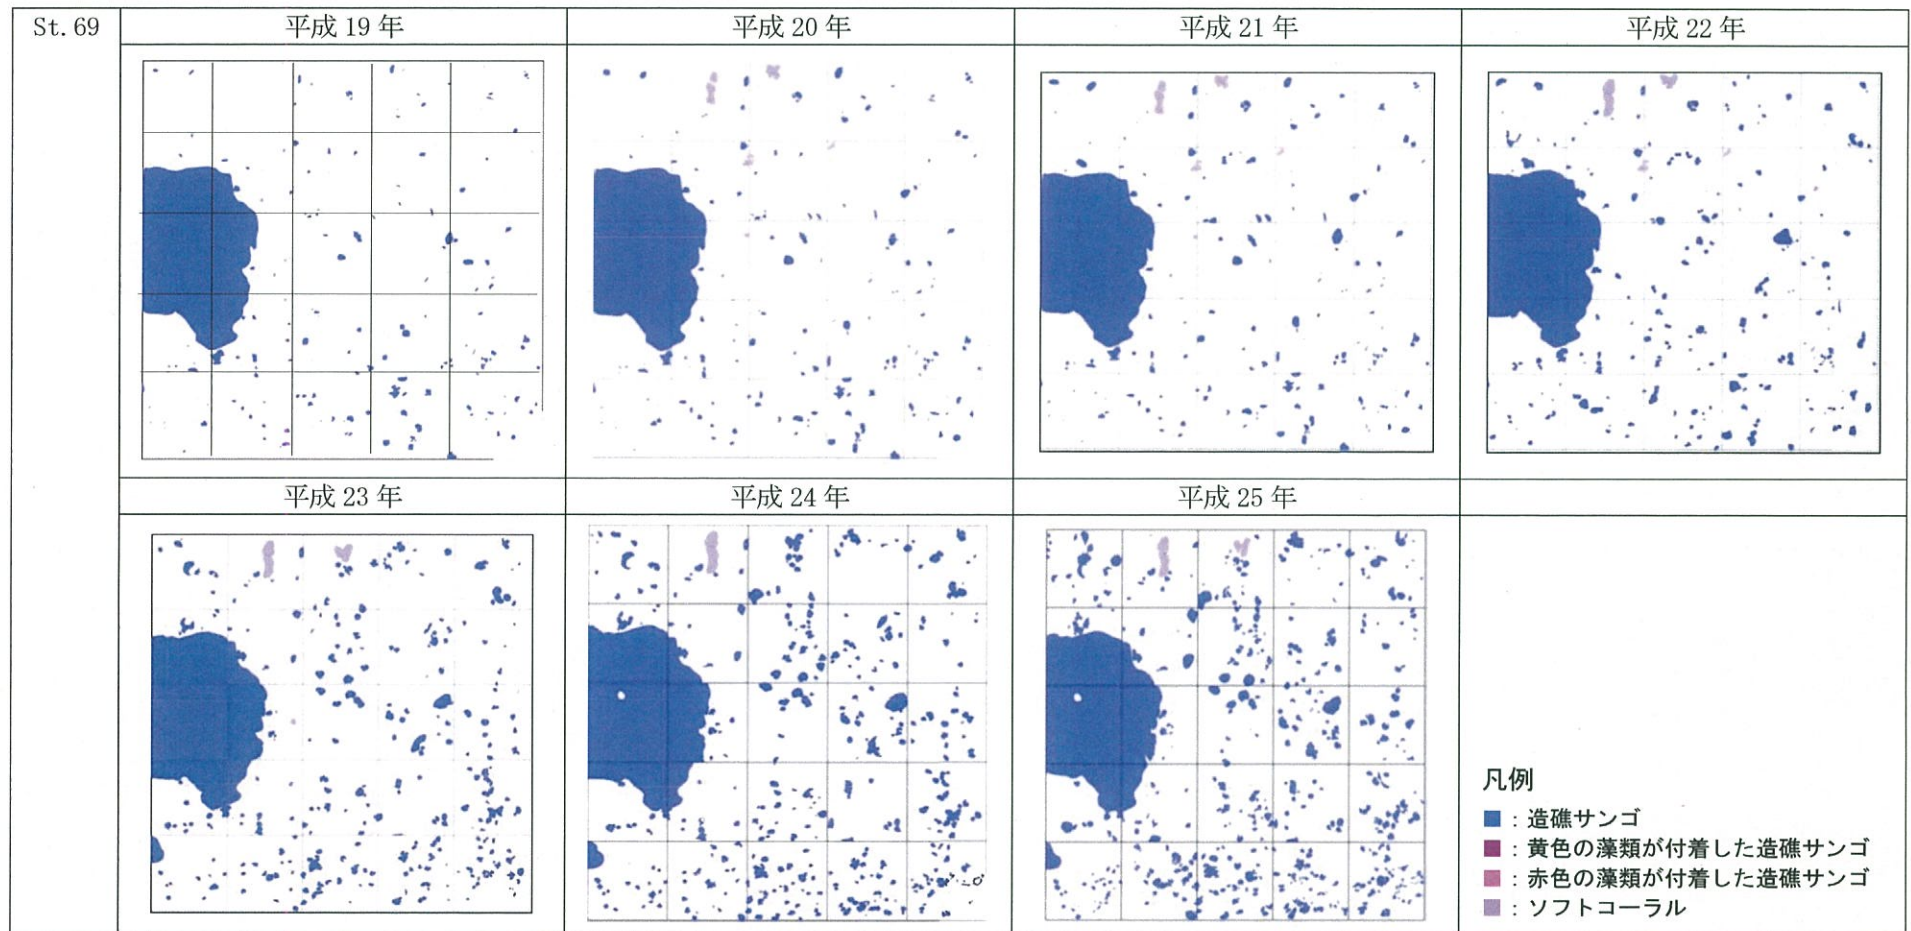
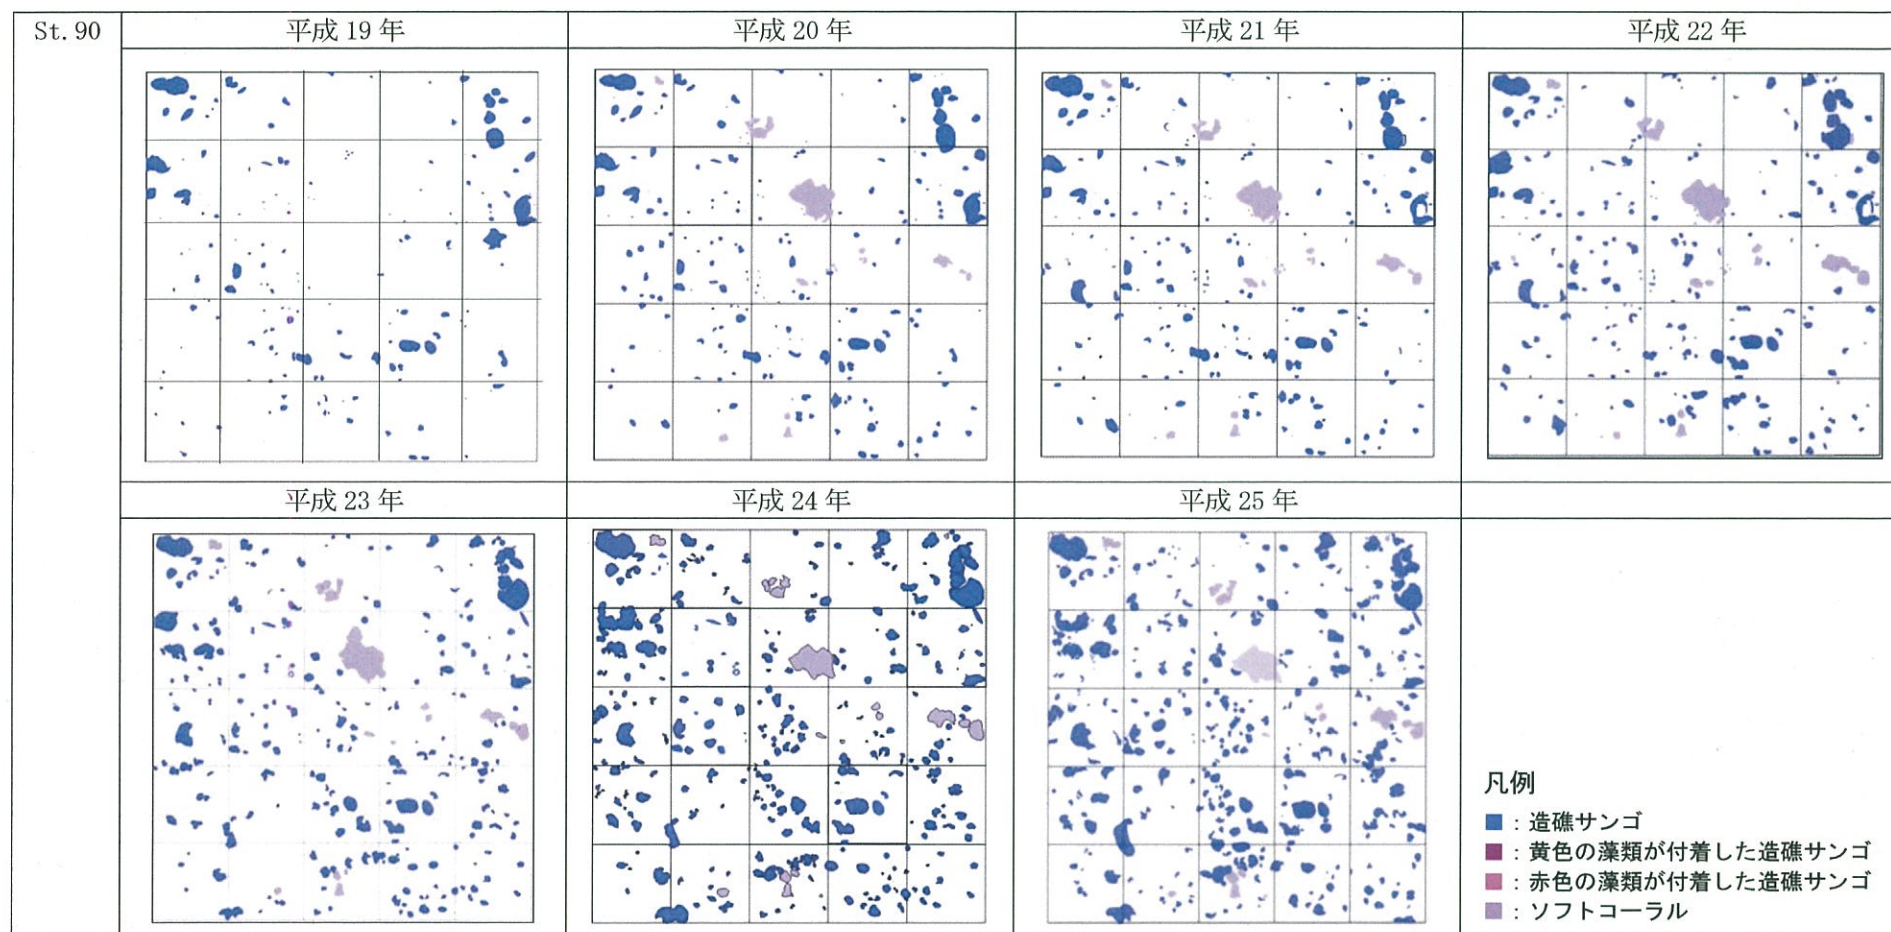
5m×5m の範囲の分布状況のスケッチの結果を図-1.6.3に示す。この結果によると St. 122 の藻類の着生や、他の複数の地点において小さなサンゴ群体が出現・消失するなどの変化がみられるが、各地点とも、その場のサンゴ群落に大きな変化はみられていない。なお、各地点では個々のサンゴ群体の成長を測定するといったさらに詳細な観察も実施している。
