(c) サンゴ幼体の加入状況調査結果

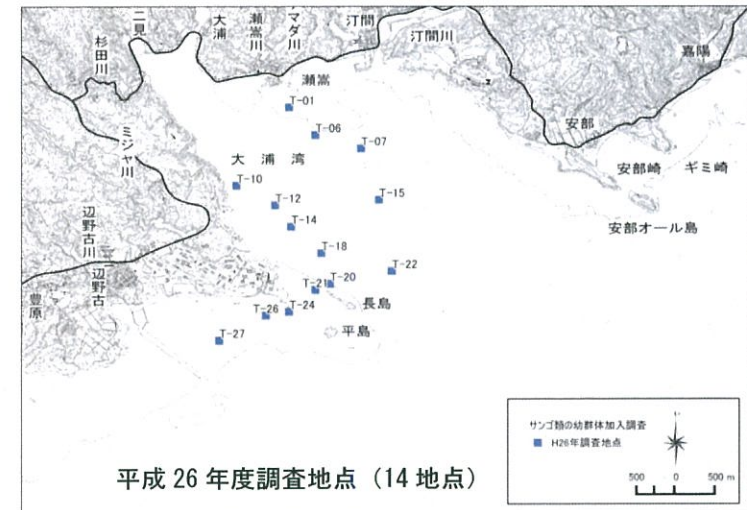
図-1.6.4 サンゴ幼体の加入状況調査地点

平成 19、20 年度の現況調査では、サンゴ類の浮遊幼生が着生する状況を把握するため、セラミック製の着床基盤（着床具）を図-1.6.4に示す多数の地点の海底に設置し、数ヶ月後にその一部を回収して幼群体の着生する幼群体を計数することによって、地点ごとの様態の加入状況を把握した。

平成 19、20 年度の調査結果は表-1.6.1に示すとおりであり、大浦湾東側の St. 9 では比較的頻繁に幼群体の着生がみられたが、他の地点では着生数が少なく、一定の分布傾向は認められなかった。

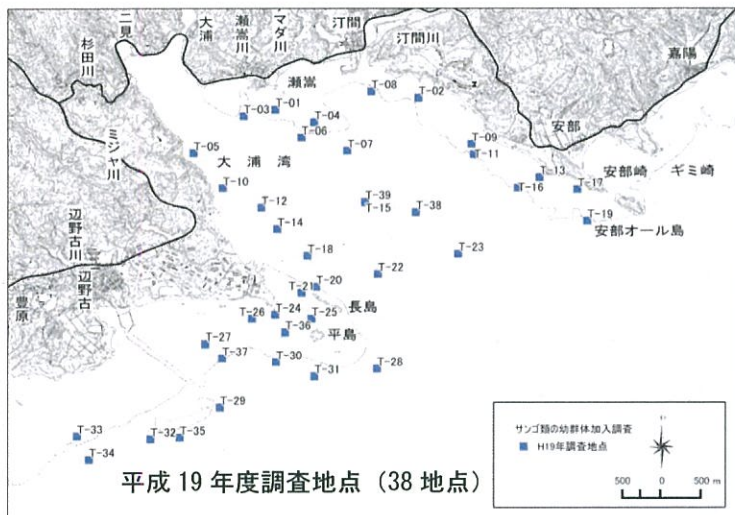
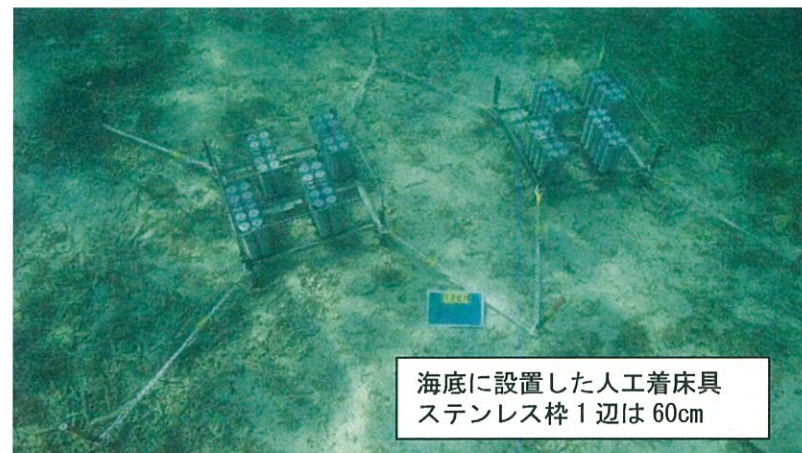
図-1.6.9 幼サンゴ加入状況調査地点位置

幼サンゴの加入状況調査地点位置を図-1.6.9に示す。平成19年に設置した調査地点を基本とするが、工事の進捗によって、調査が実施できない地点が発生するため、調査地点の位置を適宜移動し、または除外して行うこととする。
