海草藻場の生育範囲拡大について

令和元年6月

沖縄防衛局

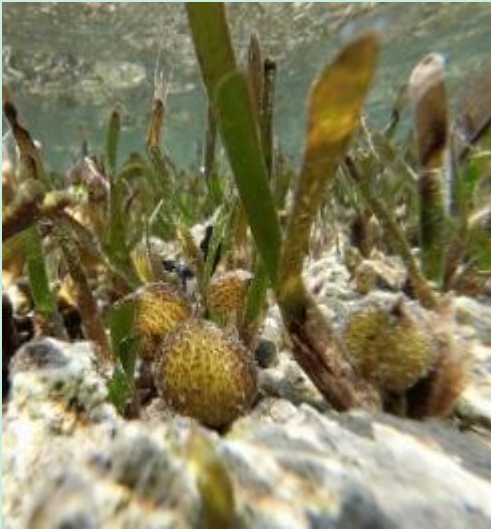
リュウキュウスガモの実

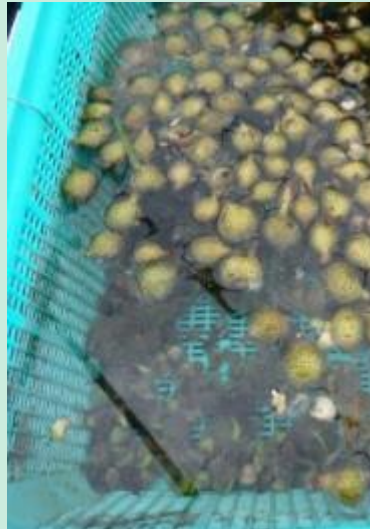
実と種の選別

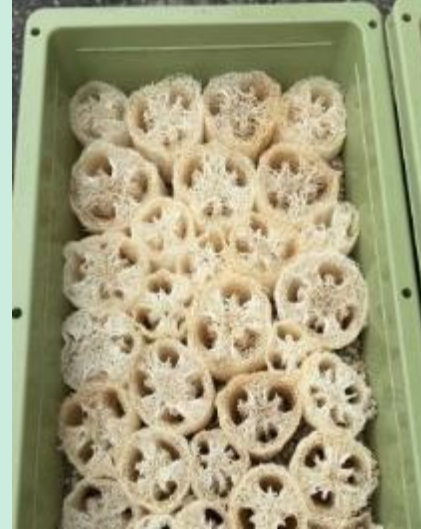
ヘチマポット

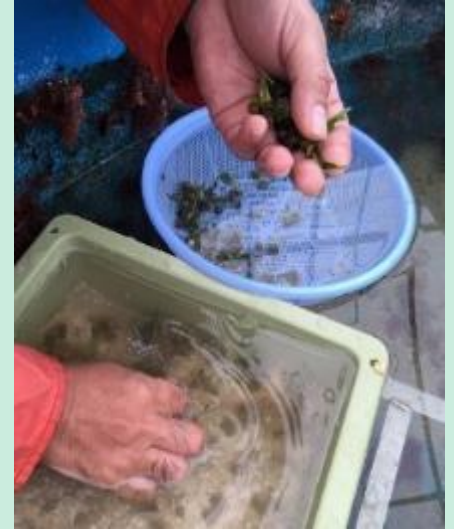
発芽した種の植付け

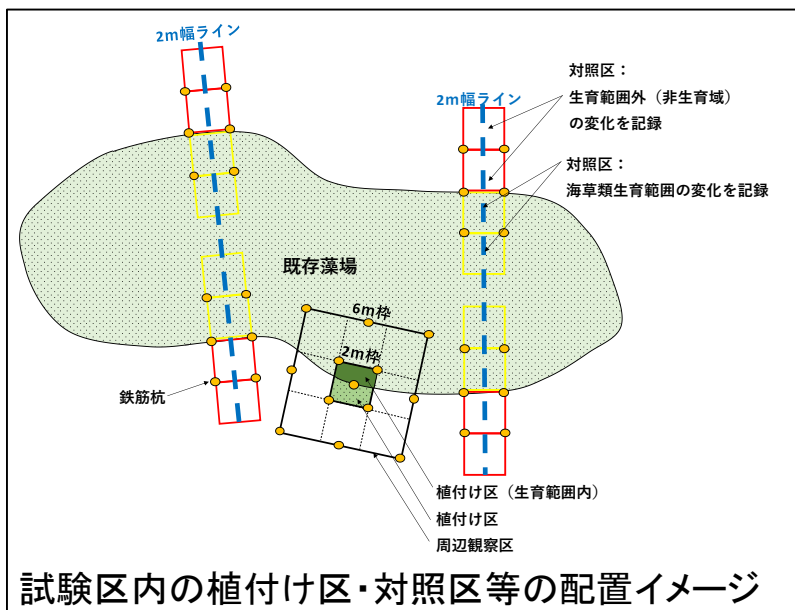
○モニタリング実施状況

1週間後：平成30年12月28日、平成31年1月7～11日実施
1か月後：平成31年1月28～2月1日実施
3か月後：平成31年3月25～3月29日実施（今回提示）

2週間後：平成31年1月14～18日実施
2か月後：平成31年2月25～3月1日実施

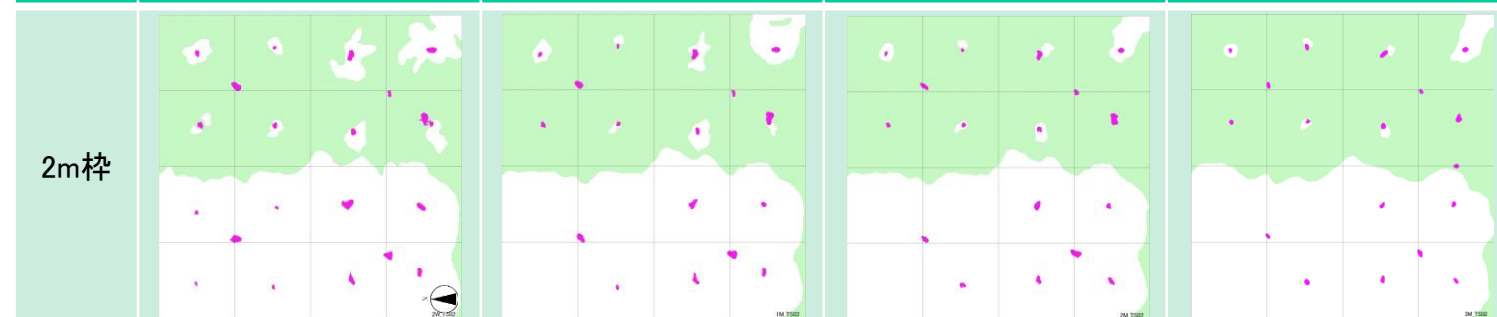
モニタリング結果(生育調査) St.TS02

2週間後(2W) 水温:22.2℃ 塩分:34.6	1か月後(1M) 水温:20.8℃ 塩分:34.8	2か月後(2M) 水温:22.5℃ 塩分:34.6	3か月後(3M) 水温:22.6℃ 塩分:34.7	地点情報
--	------------------------------	------------------------------	------------------------------	------------------------------	------

- ・広域的に分布する海藻類生育範囲の地点
- ・水深 約0.0~0.3m
- ・浮泥の堆積、食害、開花・結実等は、みられなかった。

注) 移植株は地表に出ていて目視確認ができるものを示す。

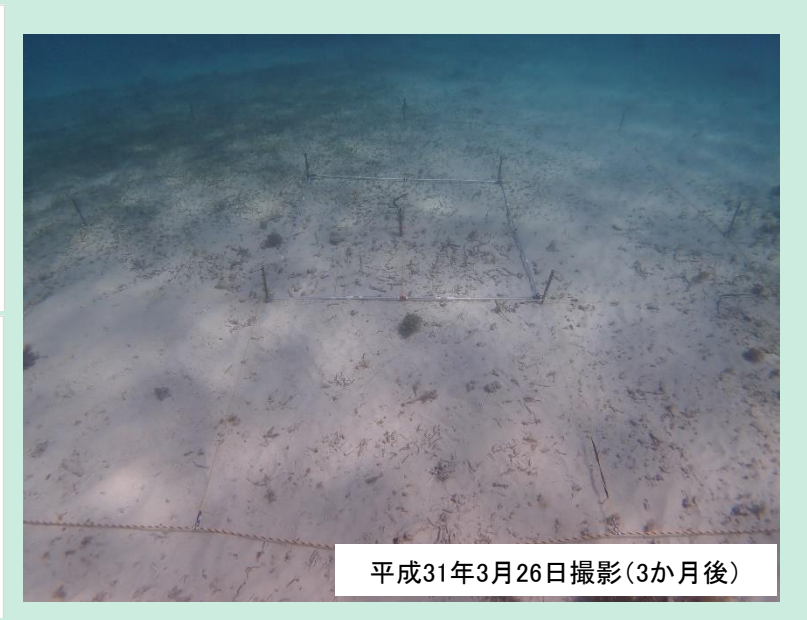
モニタリング結果(生育調査) St.TS03

2週間後(2W) 水温:22.7℃ 塩分:34.7	1か月後(1M) 水温:21.1℃ 塩分:34.8	2か月後(2M) 水温:23.5℃ 塩分:34.7	3か月後(3M) 水温:22.6℃ 塩分:34.8	地点情報
--	------------------------------	------------------------------	------------------------------	------------------------------	------

- ・広域的に分布する海藻類生育範囲の地点
- ・水深 約1.0~1.2m
- ・浮泥の堆積、食害、開花・結実等は、みられなかった。

注) ■移植株は地表に出ていて目視確認ができるものを示す。

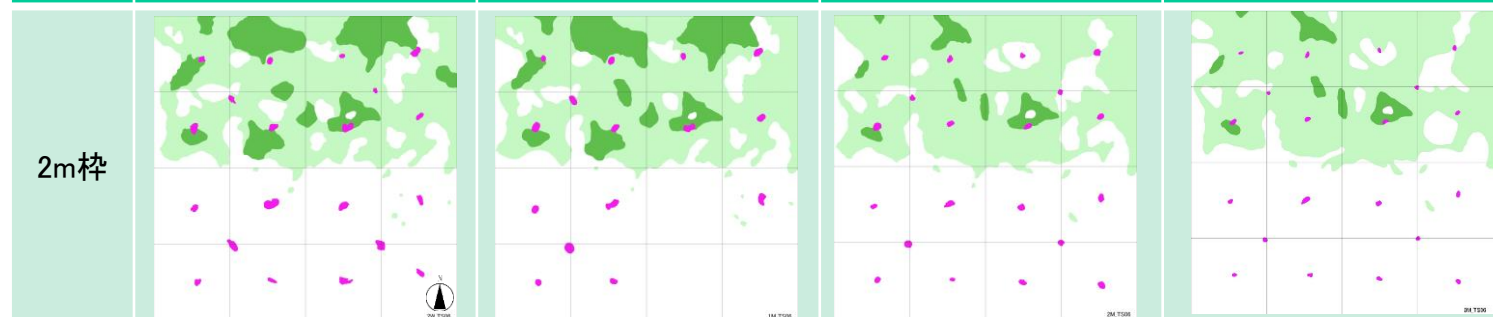
モニタリング結果(生育調査) St.TS06

2週間後(2W) 水温:22.7℃ 塩分:34.7	1か月後(1M) 水温:21.1℃ 塩分:34.8	2か月後(2M) 水温:23.6℃ 塩分:34.7	3か月後(3M) 水温:22.5℃ 塩分:34.8	地点情報
--	------------------------------	------------------------------	------------------------------	------------------------------	------

- ・広域的に分布する海藻類生育範囲の地点
- ・水深 約0.4~0.7m
- ・浮泥の堆積、食害、開花・結実等は、みられなかった。

注) ■移植株は地表に出ていて目視確認ができるものを示す。

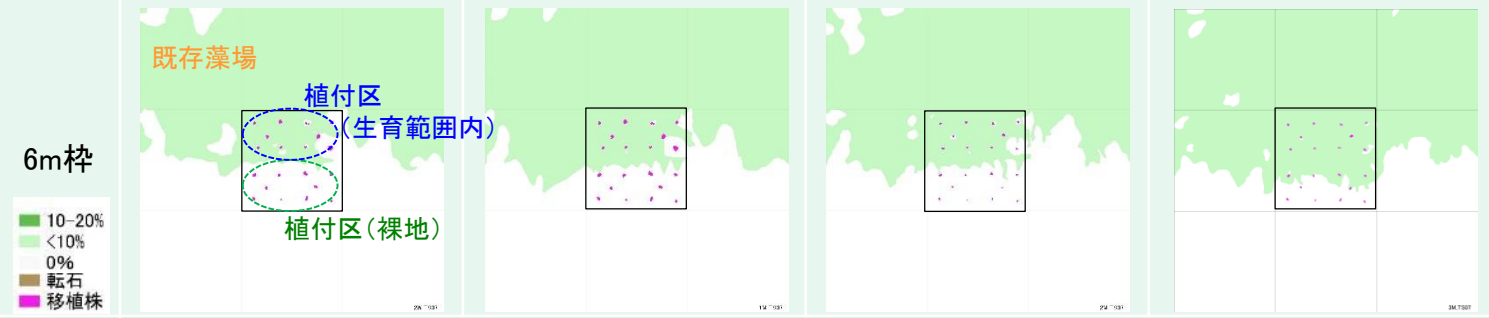
モニタリング結果(生育調査) St.TS07

2週間後(2W) 水温:21.9°C 塩分:34.7	1か月後(1M) 水温:21.0°C 塩分:34.8	2か月後(2M) 水温:23.0°C 塩分:34.7	3か月後(3M) 水温:21.6°C 塩分:34.7	地点情報
--	-------------------------------	-------------------------------	-------------------------------	-------------------------------	------

・薄く分布するマツバウミグサの生育範囲の地点
 ・水深 約1.0~1.2m
 ・浮泥の堆積、食害、開花・結実等は、みられなかった。

※: 葉を各10枚程度対象に計測

※: 葉を各4枚程度対象に計測

平成31年3月29日撮影(3か月後)

注) ■移植株は地表に出ていて目視確認ができるものを示す。

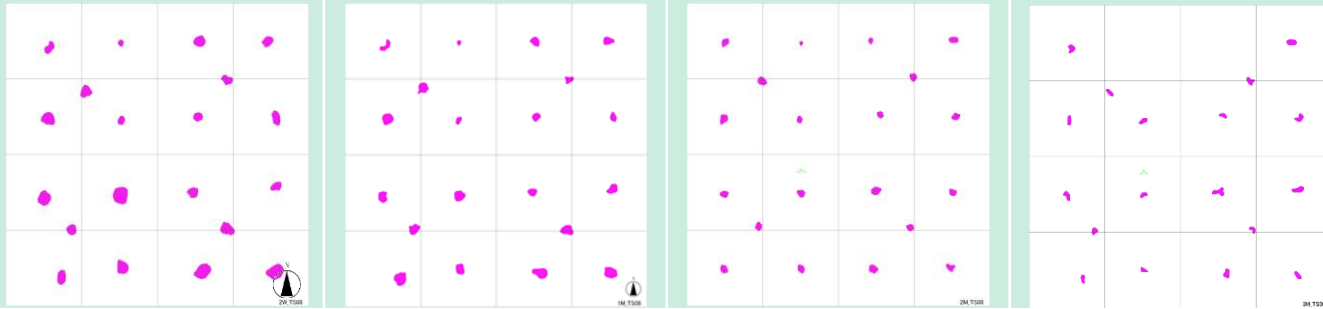
モニタリング結果(生育調査) St.TS08

2週間後(2W) 水温:21.8℃ 塩分:34.7	1か月後(1M) 水温:21.0℃ 塩分:34.7	2か月後(2M) 水温:23.0℃ 塩分:34.7	3か月後(3M) 水温:21.7℃ 塩分:34.7	地点情報
--	------------------------------	------------------------------	------------------------------	------------------------------	------

2m枠

6m枠

- ・近傍に海草類生育範囲が無い地点
- ・水深 約0.9m
- ・浮泥の堆積、食害、開花・結実等は、みられなかった。

※: 葉を各10枚程度対象に計測

※: 葉を各4枚程度対象に計測

平成31年3月29日撮影(3か月後)

注) 移植株は地表に出ていて目視確認ができるものを示す。

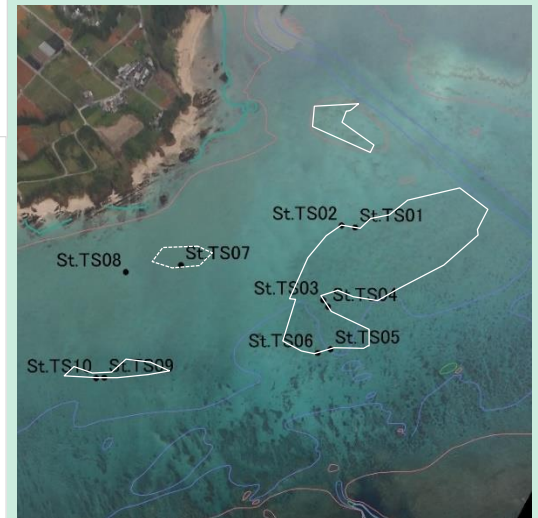
注) 流速は、地点間距離が近いSt.TS01と02、03と04、05と06、09と10は中間地点で測定した。
