工事の実施状況等について

令和元年6月

沖縄防衛局

工事の実施状況について

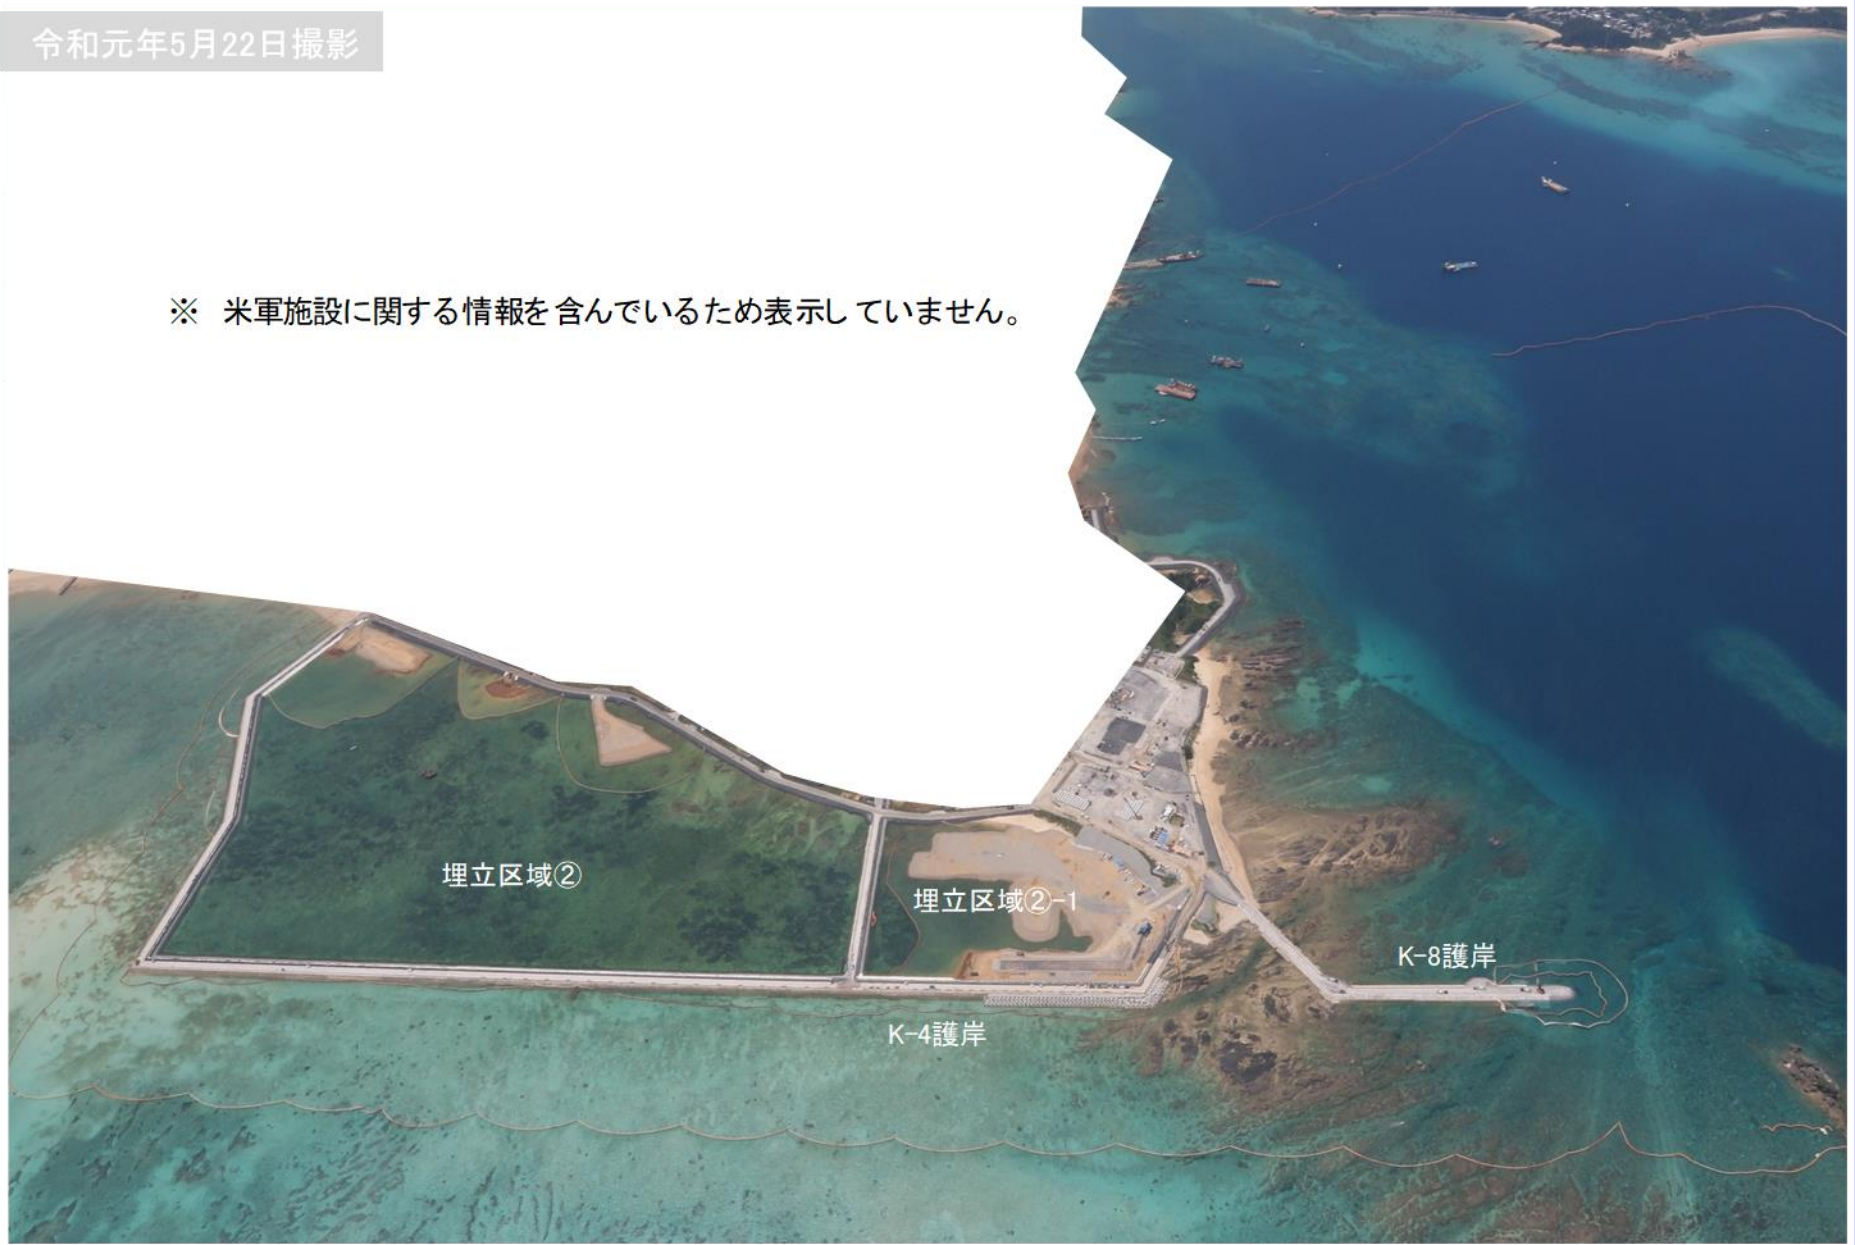
令和元年5月22日撮影

最新の状況について

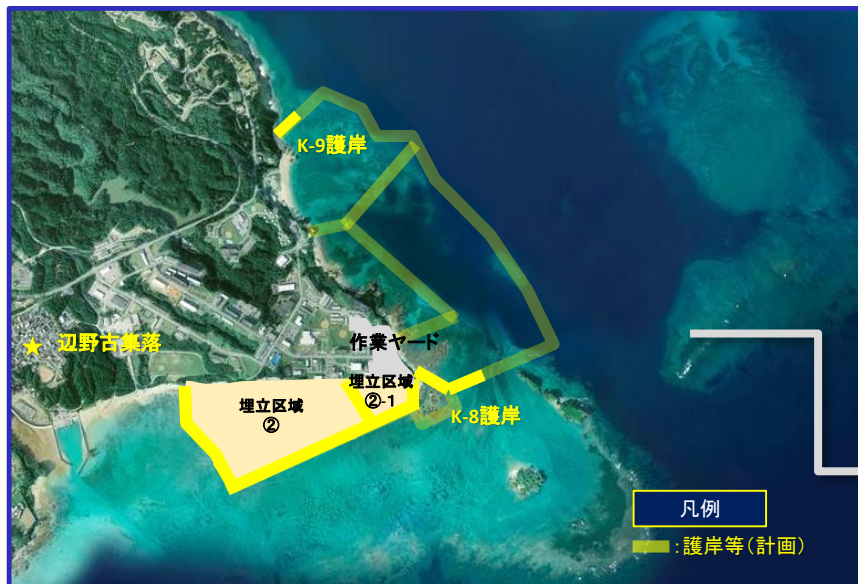
- 現在、本部地区よりガット船等による海上運搬を行い、ランプウェイ台船に積み替え、K-9護岸から埋立土砂の揚土を行っているところ、今後、K-8護岸を用いた揚土も行う考え。(一部ランプウェイ台船による直接運搬、揚土もあり。)その際、K-9護岸からの搬入同様、水深の浅い海域での底質の巻き上げを防止するため、ランプウェイ台船の接岸に際してはワイヤーロープをウインチで巻き上げて接岸し、離岸に際しては浅海域外の小型船により沖合側に引き出すこととする。

K-8護岸を用いた揚土(イメージ)

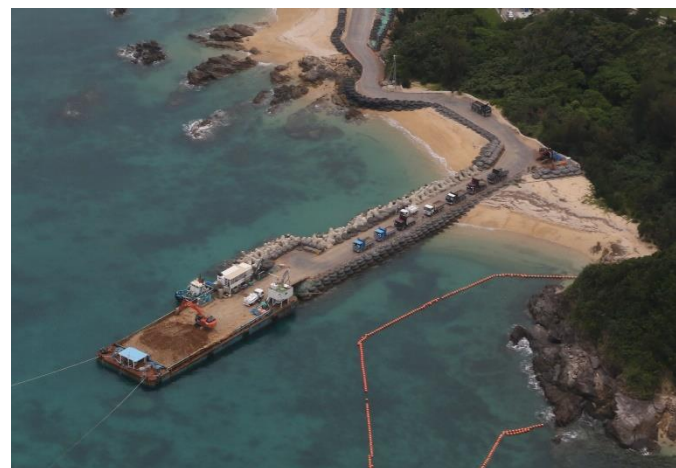
接岸準備	接岸	離岸
平面			
断面			
説明	<ul style="list-style-type: none"> 曳船のスクリーを浅海域の手前の位置で停止し、ランプウェイ台船をAの位置へ停止させる 小型船舶を用いてアンカー①～④にロープ及びワイヤーロープを接続 ランプウェイ台船のウインチ操作で前進し、B付近まで移動 アンカー①、②の接続を外し、小型船舶を用いてK-8護岸側アンカー⑤、⑥とロープで接続 ③、④の接続を外し、沖合側アンカー⑦、⑧へワイヤーロープを接続 	<ul style="list-style-type: none"> ランプウェイ台船のウインチ操作で前進し、K-8護岸の所定の位置まで移動 ランプウェイをK-8護岸に下ろす 	<ul style="list-style-type: none"> ランプウェイをK-8護岸から上げる ランプウェイ台船のウインチ操作で後退し、Bの位置まで移動 沖合側に配置した曳船とランプウェイ台船とをロープをもって接続 K-8護岸側アンカー⑤、⑥及び沖合側アンカー⑦、⑧との接続を外し、曳船でランプウェイ台船を瀬取位置まで移動

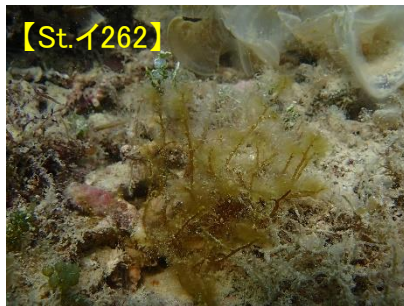
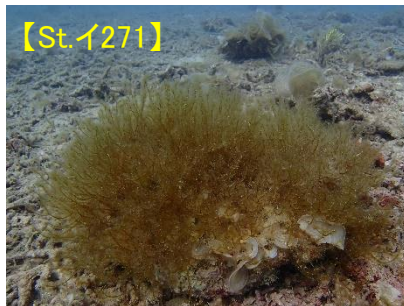
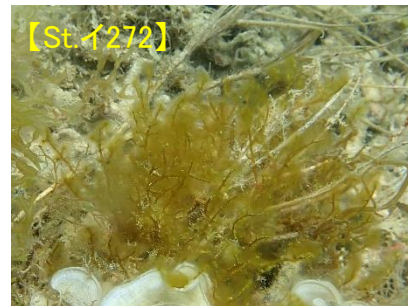
(各地点で確認されたウミボス)

16地点で調査を実施し、うち6地点でウミボスの藻体が確認され、生育状況は健全であった。

既往調査(平成19～29年度※)においてウミボスが出現した大浦湾西部海域の調査地点について、平成31年春季におけるウミボスの生育状況を、潜水土により調査した(調査日:平成31年4月6～8日)。

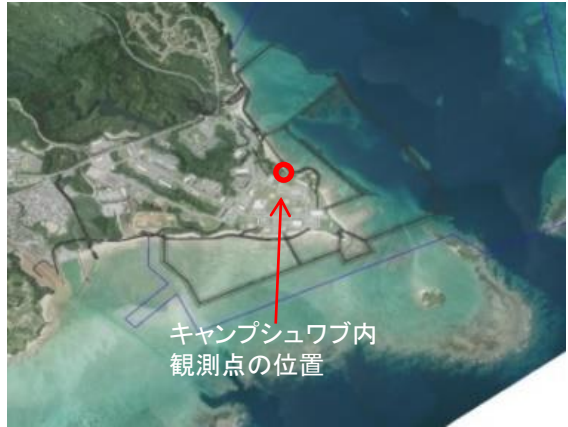
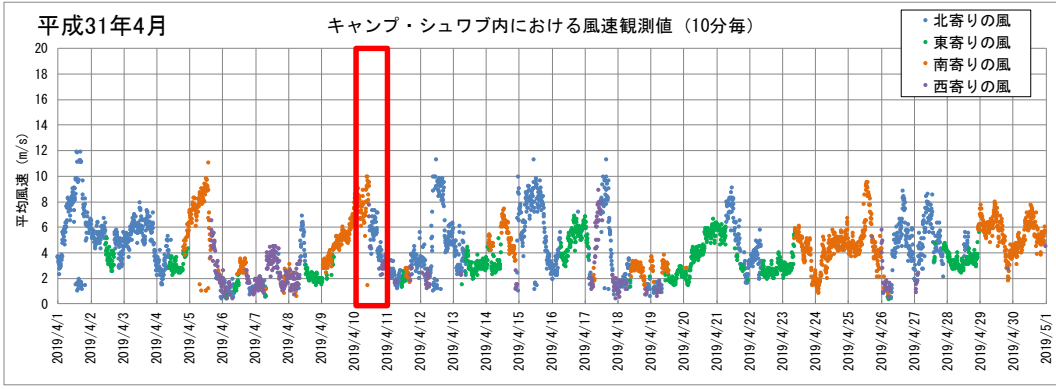
C7において水の濁りが基準値を超過した平成31年4月10日の午後は、キャンプ・シュワブ内において、未明から午前にかけて強い南寄りの風が観測され、その影響により、午前の調査は辺野古側を中心とした多くの地点で中止となった。午後は北寄りの風となり、調査は実施できたものの、K1-3、K2-2、K3-3をはじめC7周辺を中心とした辺野古側の他の地点においても比較的高い濁りが観測されていることから、荒天の影響で濁りが基準を超過していたものと考えられる。

このことから、C7における4月10日（午後）の基準値の超過は、当日未明からの南寄りの強風に伴う波浪による底質の巻き上げが要因であったと考えられる。

【風向きの区分】北寄りの風：316~45°、東寄りの風：46~135°、南寄りの風：136~225°、西寄りの風：226~315°

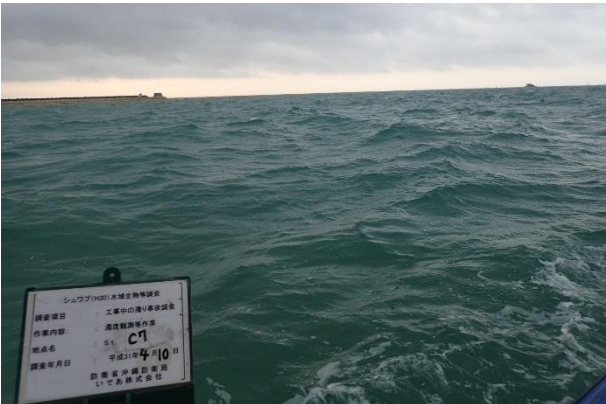
濁り監視地点 C7

平成31年4月10日【基準値超過時】
※荒天のため、午後からの調査

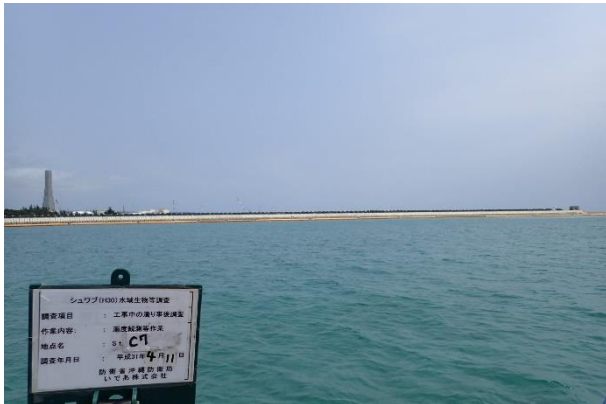
濁り監視地点 C7

平成31年4月11日【平常時】
