レッドリストサンゴ類の生息状況等について

令和元年9月

沖縄防衛局

移植先におけるオキナワハマサンゴの 生息状況等について

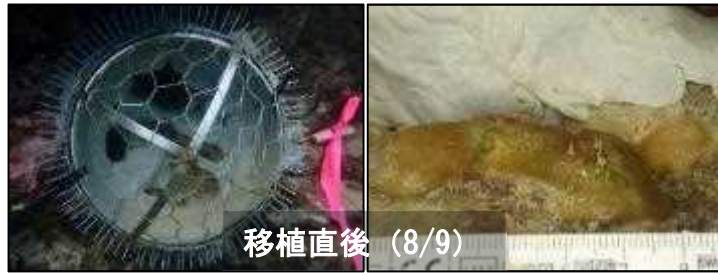
(3) オキナワハマサンゴ (No.15) の移植先でのモニタリング状況

移植先(移植後の状況)

項目	内容			
	移植直後	移植10ヶ月後	移植11ヶ月後	移植12ヶ月後
調査時期	移植直後	移植10ヶ月後	移植11ヶ月後	移植12ヶ月後
調査年月日	H30/8/9	R1/6/13	R1/7/11	R1/8/22
調査時刻	9:33~9:41	9:27~9:33	9:20~9:30	9:05~9:15
調査場所	※ 重要な種の保護の観点から表示していません。			
水深 (m) ※1	2.0m	2.2m	2.2m	3.1m
水温 (°C)	29°C	26°C	27°C	29°C
底質 (比率)	岩盤70%、砂30%			
浮泥の状況	少ない (はたけば舞う程度)			
海草類被度	0%	0%	0%	0%
海藻類被度	5%未満	10%	10%	20%
サンゴ被度	5%未満	5%未満	5%未満	5%未満
サイズ(長径) ※2 (cm)	6.6cm	6.9cm	右4.7cm 左0.3cm (6.6cm)	2.2cm (6.6cm)
食害状況	なし	5/29に確認された食痕らしき箇所が褐色を呈してきている。	なし	なし
白化状況	部分的に白化	なし	なし	全体的な白化
病気状況	なし	なし	なし	なし
再生産状況	なし	なし	なし	なし
特記事項		5/29 食痕らしきものを確認。 6/7 4/22に確認された物理的損傷跡が褐色を呈してきたことを確認。	7/8 5/29に確認された食痕らしき箇所の回復を確認。 6/28 部分死を確認。

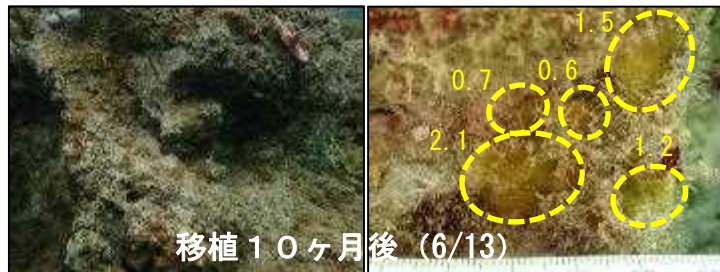
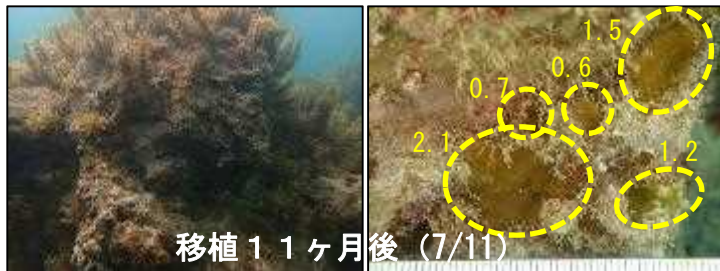
(4) オキナワハマサンゴ (No.16) の移植先でのモニタリング状況

移植先(移植後の状況)

項目	内容				
	移植直後	移植10ヶ月後	移植11ヶ月後	移植12ヶ月後	
諸元	調査時期	H30/8/9	R1/6/13	H31/7/11	R1/8/22
	調査年月日	9:18~9:30	9:39~9:50	9:32~9:42	9:17~9:27
	調査時刻	※ 重要な種の保護の観点から表示していません。			
	調査場所	※ 重要な種の保護の観点から表示していません。			
生息環境	水深 (m) ※1	2.3m	2.4m	2.5m	3.5m
	水温 (°C)	29°C	26°C	27°C	29°C
	底質 (比率)	岩盤90%、砂10%			
	浮泥の状況	少ない (はたけば舞う程度)			
	サンゴ被度	1%未満	5%未満	5%未満	5%未満
群体の状況	海藻類被度	0%	0%	0%	0%
	海藻類被度	40%	10%	10%	30%
	サイズ(長径) ※2 (cm)	左1.8cm 右1.5cm	左 2.1cm 左上①0.7cm 左上②0.6cm 右 1.5cm 右下 1.2cm (左1.8cm右1.5cm)	左 2.1cm 左上①0.7cm 左上②0.6cm 右 1.5cm 右下 1.2cm (左1.8cm右1.5cm)	左 2.1cm 左上①0.7cm 左上②0.6cm 右 1.7cm 右下 1.2cm (左1.8cm右1.5cm)
	食害状況	なし	5/29に確認された食痕らしき箇所に変化なし。	7/2に確認された食痕らしき箇所に変化なし。	なし
	白化状況	なし	なし	なし	なし
病気状況	なし	なし	なし	なし	
再生産状況	なし	なし	なし	なし	
特記事項		5/29 食痕らしきものを確認。	6/17 5/29に確認された食痕らしき箇所が褐色を呈してきたことを確認。 7/2 5/29に確認された食痕らしき箇所と同じ位置に新たな食痕らしきものを確認。 7/4 幼生放出を確認。	8/1 7/2に確認された食痕らしき箇所が褐色を呈してきたことを確認。 8/19 7/2に確認された食痕らしき箇所の回復を確認。

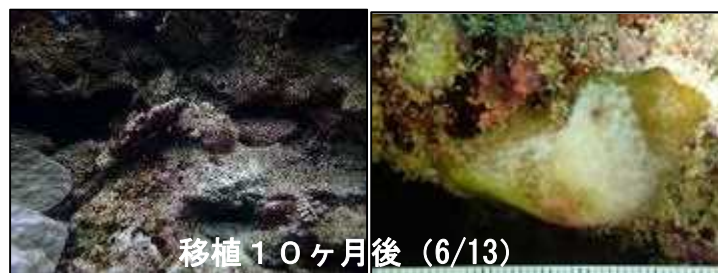
(5) オキナワハマサンゴ (No.17) の移植先でのモニタリング状況

移植先(移植後の状況)

項目		内容			
諸元	調査時期	移植直後	移植10ヶ月後	移植11ヶ月後	移植12ヶ月後
	調査年月日	H30/8/9	R1/6/13	R1/7/11	R1/8/22
	調査時刻	10:50~11:37	12:25~12:36	13:53~14:03	12:25~12:35
	調査場所	※ 重要な種の保護の観点から表示していません。			
生息環境	水深 (m) ※	3.2m	4.0m	4.4m	4.3m
	水温 (°C)	29°C	26°C	26°C	29°C
	底質 (比率)	岩盤90%、砂10%			
	浮泥の状況	少ない (はたけば舞う程度)			
群体の状況	海草類被度	0%	0%	0%	0%
	海藻類被度	5%	5%	5%	5%
	サンゴ被度	10%	10%	10%	10%
	サイズ(長径)(cm)	5.6cm	5.6cm	5.6cm	5.6cm
	食害状況	なし	なし	なし	なし
	白化状況	部分的に白化	部分的に白化	部分的に白化	部分的に白化
	病気状況	なし	なし	なし	なし
再生産状況	なし	なし	なし	なし	
特記事項		5/16・22・31 幼生放出およびその兆候を確認。

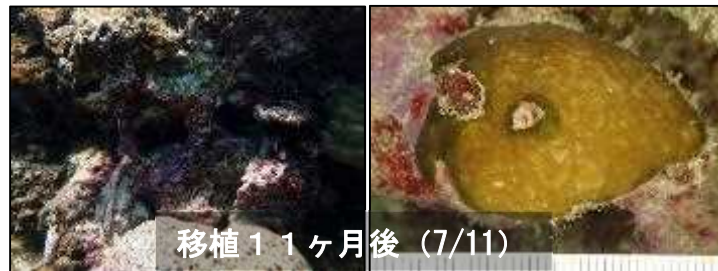
(7) オキナワハマサンゴ (No.19) の移植先でのモニタリング状況

移植先(移植後の状況)

項目		内容			
諸元	調査時期	移植直後	移植10ヶ月後	移植11ヶ月後	移植12ヶ月後
	調査年月日	H30/8/9	R1/6/13	R1/7/11	R1/8/22
	調査時刻	14:35~14:45	11:45~12:00	11:35~11:45	12:58~13:08
調査場所		※ 重要な種の保護の観点から表示していません。			
生息環境	水深 (m) ※	4.8m	4.4m	4.7m	4.8m
	水温 (°C)	29°C	26°C	26°C	29°C
	底質 (比率)	岩盤70%、砂30%			
	浮泥の状況	少ない (はたけば舞う程度)			
	海草類被度	0%	0%	0%	0%
群体の状況	海藻類被度	10%	5%	5%	5%
	サンゴ被度	10%	10%	10%	10%
	サイズ(長径)(cm)	3.8cm	3.8cm	3.8cm	3.8cm
	食害状況	なし	3/14, 4/22に確認された食痕らしき箇所が褐色を呈してきており、回復傾向が続いている。	なし	なし
	白化状況	なし	なし	なし	なし
病気状況	なし	なし	なし	なし	
再生産状況	なし	幼生放出の兆候を確認。	幼生放出を確認。	なし	
特記事項			5/29 3/28に確認された物理的損傷跡が褐色を呈してきたことを確認。 5/29・31, 6/7・10 幼生放出またはその兆候を確認。	7/2 3/14, 4/22に確認された食痕らしき箇所の回復を確認。 7/2 3/28に確認された物理的損傷跡の回復を確認。 6/17・20, 7/4・8 幼生放出またはその兆候を確認。

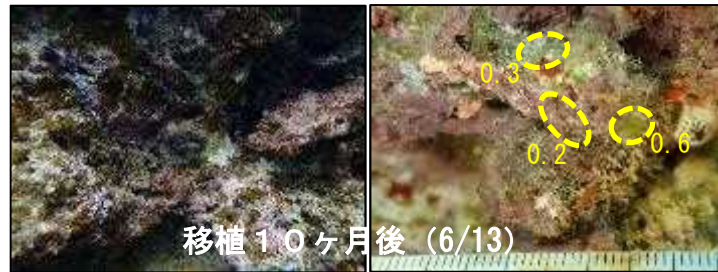
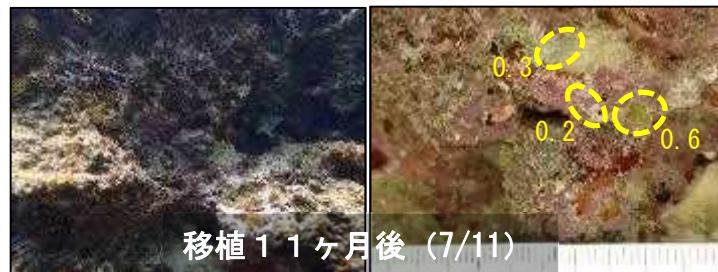
(9) オキナワハマサンゴ (No.22) の移植先でのモニタリング状況

移植先(移植後の状況)

項目		内容			
諸元	調査時期	移植直後	移植10ヶ月後	移植11ヶ月後	移植12ヶ月後
	調査年月日	H30/8/9	R1/6/13	R1/7/11	R1/8/22
	調査時刻	14:46~15:00	12:01~12:12	11:23~11:33	12:49~12:59
	調査場所	※ 重要な種の保護の観点から表示していません。			
生息環境	水深 (m) ※1	5.1m	4.7m	4.8m	5.1m
	水温 (°C)	29°C	26°C	26°C	29°C
	底質 (比率)	岩盤80%、砂20%			
	浮泥の状況	少ない (はたけば舞う程度)			
	海草類被度	0%	0%	0%	0%
	海藻類被度	10%	5%	5%	5%未満
群体の状況	サンゴ被度	10%	10%	10%	10%
	サイズ(長径) ※2 (cm)	3.0cm	上0.3cm 下0.2cm 右下0.6cm (3.0cm)	上0.3cm 下0.2cm 右下0.6cm (3.0cm)	—※3
	食害状況	なし	なし	なし	—※3
	白化状況	部分的に白化	部分的に白化	部分的に白化	—※3
	病気状況	なし	なし	なし	—※3
	再生産状況	なし	なし	なし	—※3
特記事項				7/23 物理的損傷により、生存部が消失

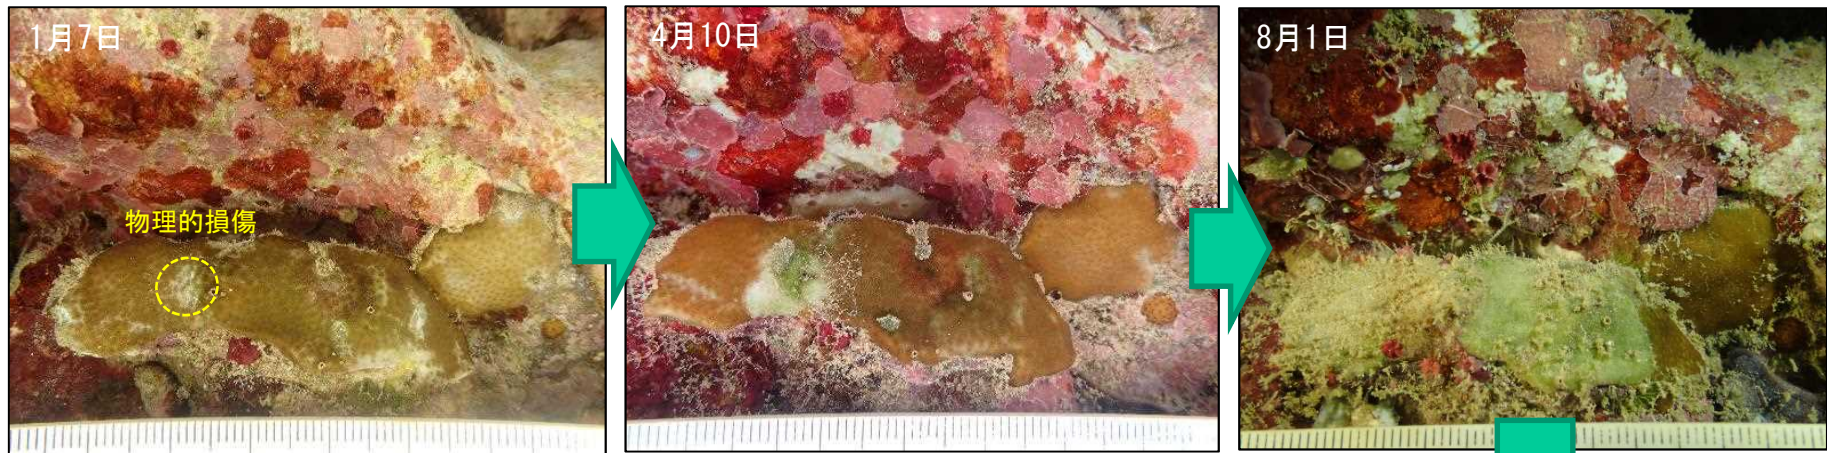
(11) オキナワハマサンゴ (No. 15) の生存部縮小について

平成30年8月1日に移植して以降、週2回の頻度で目視観察を実施しているところ。平成31年1月に物理的損傷が確認され、平成31年4月以降に当該箇所周辺に部分死がみられ、それが拡大する傾向を確認。令和元年8月19日の観察において群体の右端まで拡大している状況。変化部分の直前観察では、特異的な状況は観察されておらず、現在のところ原因は不明であり、今後も観察を継続する考え。

なお、移植先に元々生息していたオキナワハマサンゴでも同様な現象が確認されており、移植したオキナワハマサンゴのみの現象ではないことを確認。

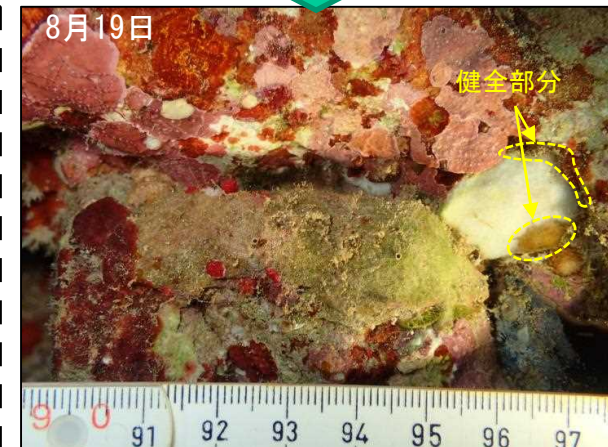
【移植先 ※ 重要な種の保護の観点から表示していません。 に元々生息していたオキナワハマサンゴで確認されている部分白化】

オキナワハマサンゴ・2において、平成29年12月の観察開始頃から部分死を伴う突発的な白化を確認。現在まで断続的に確認されており、徐々に群体面積が縮小する傾向。

一方で、周辺の他の群体への拡散等は確認されず、感染性の高い現象ではないと判断。

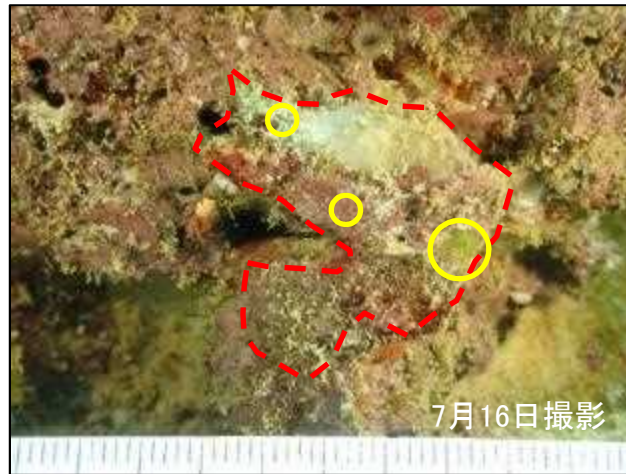
オキナワハマサンゴNo.22の確認状況(台風通過前後)

令和元年7月23日の目視観察時に、移植したオキナワハマサンゴNo.22と基盤が物理的損傷を受けていることを確認。直前(7月16日)に確認されていた生存部3箇所が確認できないことから、移植群体の消失と判断。

損傷部に食害のような歯型や削り取られたような形跡がみられておらず、令和元年7月16日～7月21日の6日間において台風5号の接近に伴う高波浪が発生していることから、高波浪の影響を受けた可能性が高いと推察。

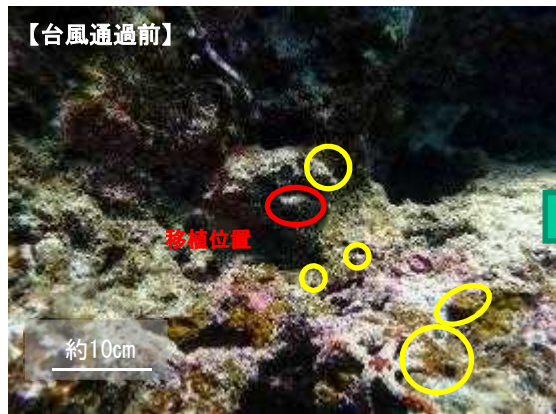
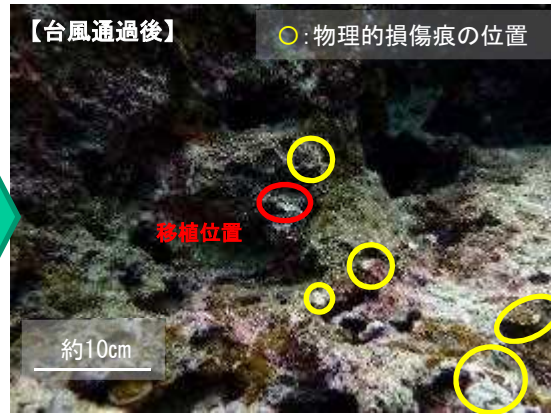
固定位置近傍の物理的損傷の状況

台風5号による高波浪の影響と推察される痕跡状況を調査。固定位置近傍において、移植したオキナワハマサンゴの消失部位と同様な数cm程度の物理的損傷痕を複数確認。移植場所周辺において、元々生息していたハマサンゴ属群体の表面に底質との摩擦により生じたと考えられる物理的損傷や、移植したオキナワハマサンゴの固定位置近傍と同様な岩盤の損傷痕を確認。

また、同様な痕跡が対照区でも確認されており、当該の地点だけで発生したものではないことを確認。

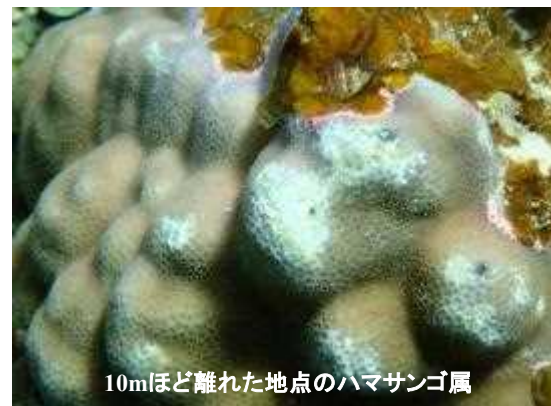
(移植場所周辺に元々生息していたサンゴに確認された物理的損傷)

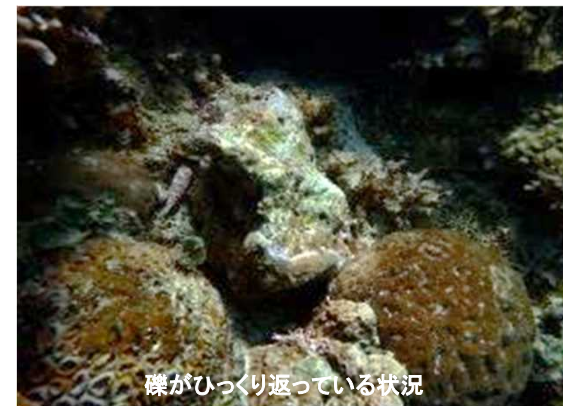
(波浪により移動したと考えられる礫)
