沖縄県知事による環境保全措置要求について

令和元年11月

沖縄防衛局

「普天間飛行場代替施設建設事業に係る事後調査報告書等について(令和元年8月6日付け、環政第703号)」において示された「普天間飛行場代替施設建設事業に係る事後調査報告書等に対する環境保全措置要求」に対する事業者の対応は、以下のとおり。

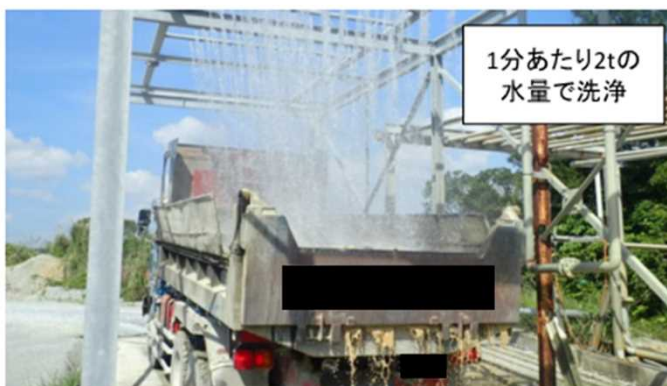
石材の洗浄は、採石場から搬出する際、場内の洗浄施設において、ダンプトラックに積んだ石材を150秒間洗浄したものを現地に搬入している。

石材の洗浄水の採取状況

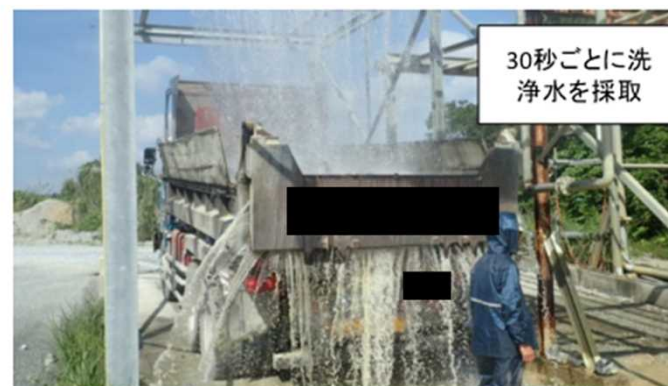
ダンプトラックに積んだ石材を洗浄

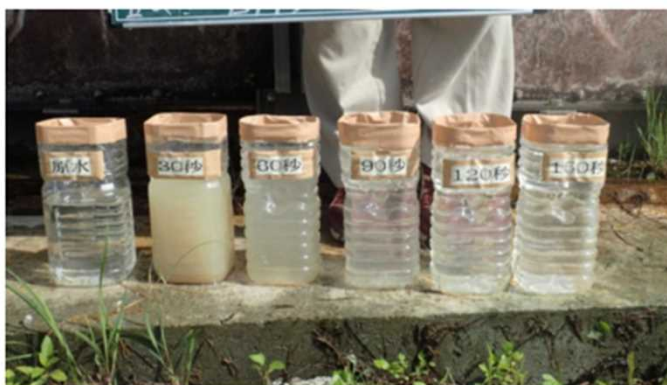
洗浄水を採取

原水・30秒・60秒・90秒・120秒・150秒の洗浄水を採取

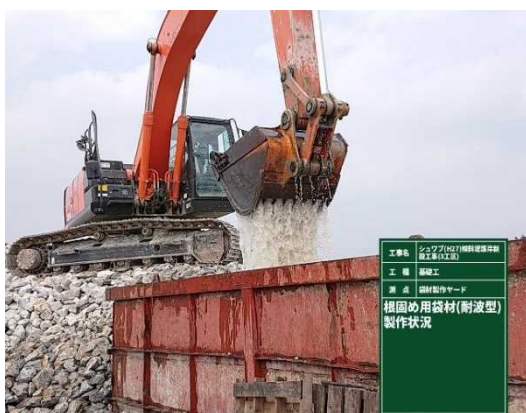
- スケルトンバケツ付きバックホウに石材を入れ、20m³の水槽に入れて洗浄。
- 洗浄された石材は、ダンプトラックに積み込み護岸工事現場に搬入。
- 袋材として使用するものは、ブルーシートを敷き、その上に袋材を仮置き。
- 袋材の使用において運搬のために吊上げた際、吊上げた袋材の横から作業員にて袋材底面の付着物の有無を目視確認し、底面に付着物が目視確認がされた場合は、作業員に高圧洗浄機を使用して袋材を洗浄する。

○スケルトンバケツ付
バックホウで洗浄

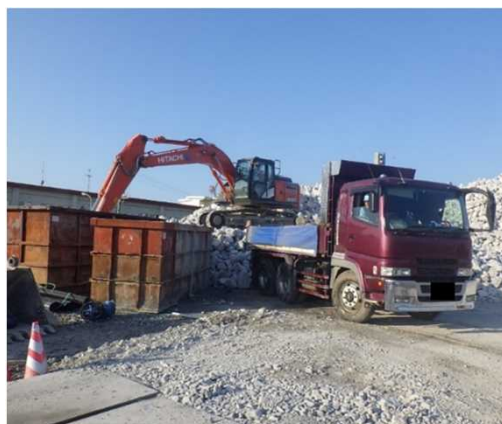
○ダンプトラックに積み込み

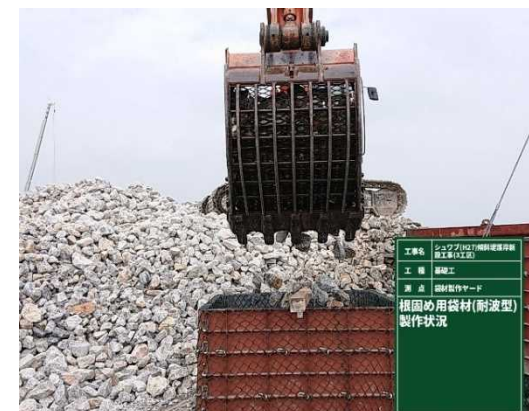
○袋材に石材を投入

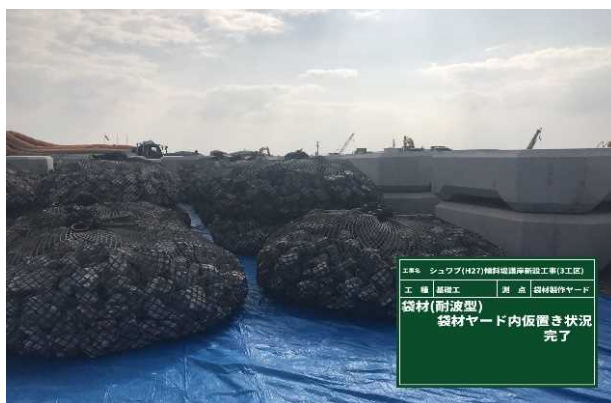
○袋材の仮置き

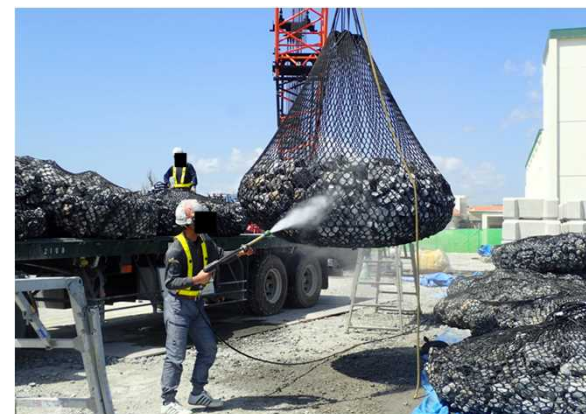
○作業員による高圧洗浄機を用いた洗浄

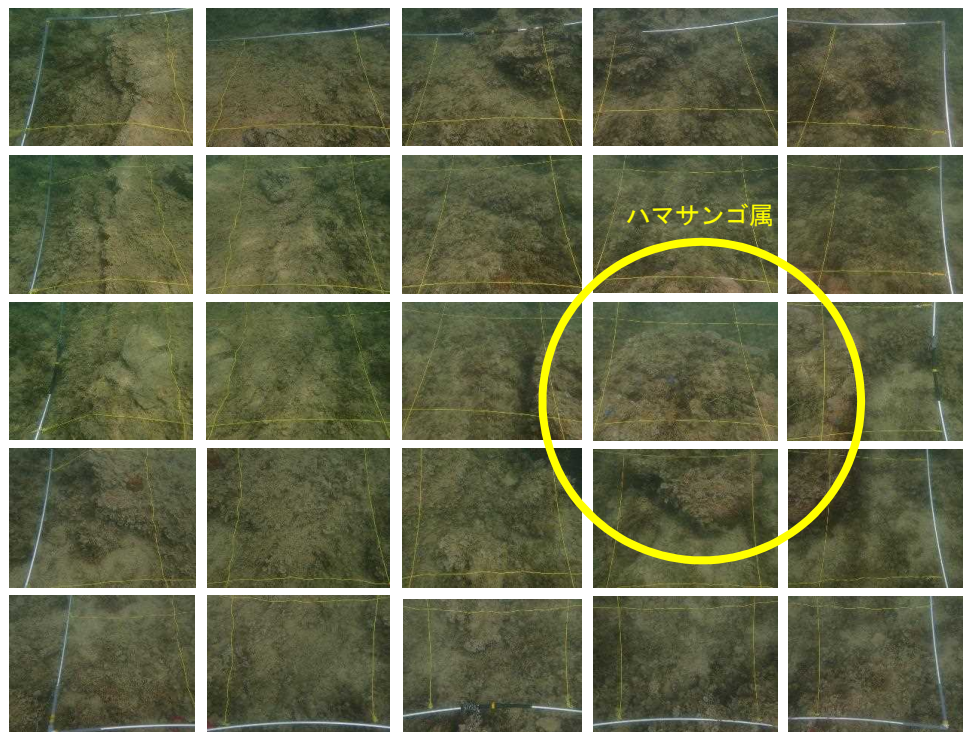
平成30年6月23日と24日に詳細な生息状況調査として5×5m枠のコドラート調査及び長径測定を実施した。

図2 コドラートの様子

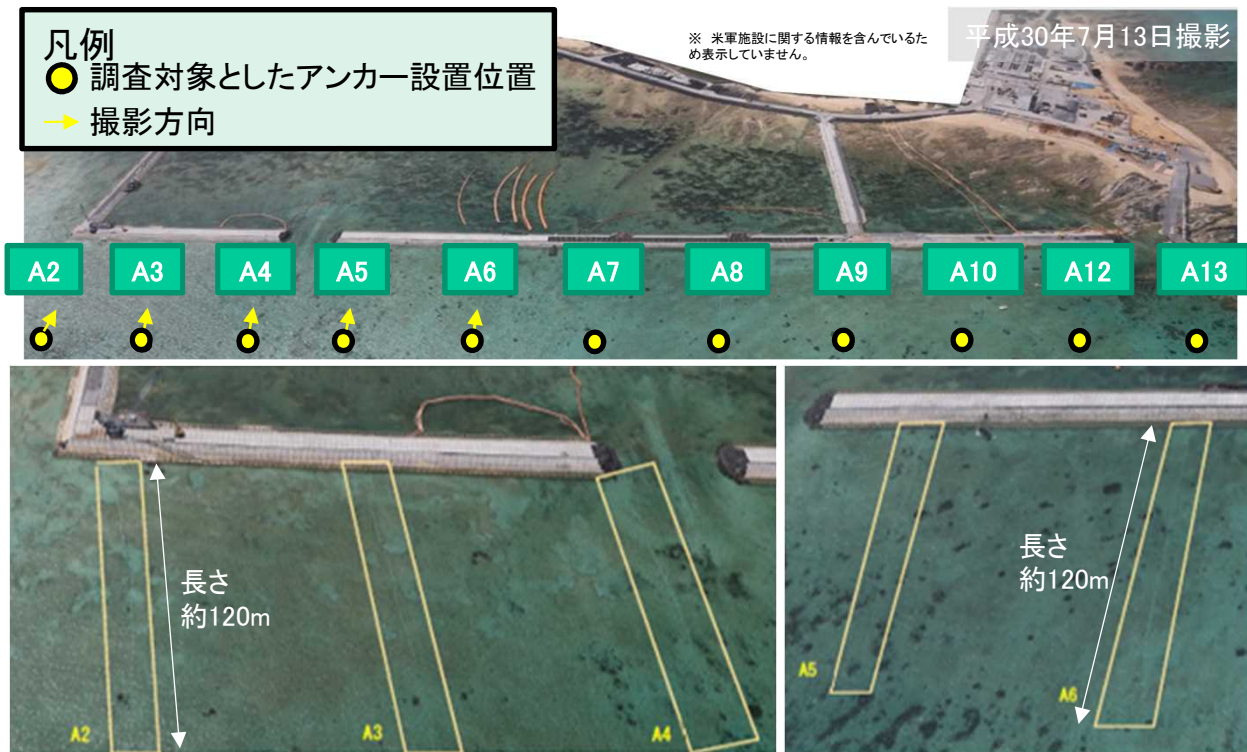
○辺野古側のフロートが岸側へ大きく移動したことに伴い、フロートを固定するために設置されていたアンカーも移動した状況が確認されたことから、海況が安定した平成30年7月15日から潜水調査を行い、海草藻場の被害状況を確認。

アンカー痕			
地点	長さ	幅(平均)	深さ(平均)
A2	約 120m	約 1.1m	約 10cm
A3	約 120m	約 0.8m	約 6cm
A4	約 120m	約 1.5m	約 6cm
A5	約 120m	約 1.2m	約 5cm
A6	約 120m	約 1.0m	約 11cm
A7	約 120m	約 1.1m	約 6cm
A8	約 120m	約 1.3m	約 12cm
A9	約 110m	約 1.0m	約 7cm
A10	約 25m	約 1.0m	約 9cm
A12	約 2m	—	—
A13	約 30m	約 0.9m	約 6cm

※アンカー痕全延長でサンゴ類への影響を確認したが、サンゴ類に対する損傷などの影響は確認されなかった。また、底生動物への影響についても確認されなかった。
