レッドリストサンゴ類の生息状況等について

令和元年11月

沖縄防衛局

移植先におけるオキナワハマサンゴの 生息状況等について

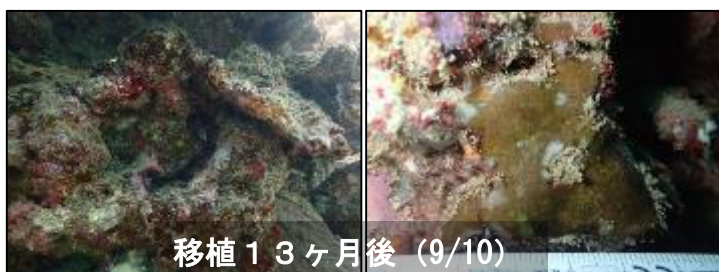
(6) オキナワハマサンゴ (No. 18) の移植先でのモニタリング状況

項目		内容			
諸元	調査時期	移植直後	移植12ヶ月後	移植13ヶ月後	移植14ヶ月後
	調査年月日	H30/8/9	R1/8/22	R1/9/10	R1/10/28
	調査時刻	11:38~11:44	12:36~12:46	13:55~14:05	11:20~11:30
	調査場所	※ 重要な種の保護の観点から表示していません。			
生息環境	水深 (m) ※	4.4m	5.1m	5.1m	4.5m
	水温 (°C)	29°C	29°C	28°C	26°C
	底質 (比率)	岩盤70%、砂30%			
	浮泥の状況	少ない (はたけば舞う程度)			
	海草類被度	0%	0%	0%	0%
	海藻類被度	5%	5%未満	5%未満	5%未満
	サンゴ被度	10%	10%	10%	10%
群体の状況	サイズ(長径)(cm)	5.5cm	5.7cm	5.7cm	5.1cm
	食害状況	なし	なし	なし	なし
	白化状況	なし	なし	なし	なし
	病気状況	なし	なし	なし	なし
	再生産状況	なし	なし	なし	なし
特記事項			8/27・29, 9/2・10 群体の複数箇所に白色を呈する箇所を確認	9/17・25, 10/3・7・15・21・28 群体の複数箇所に白色を呈する箇所を確認

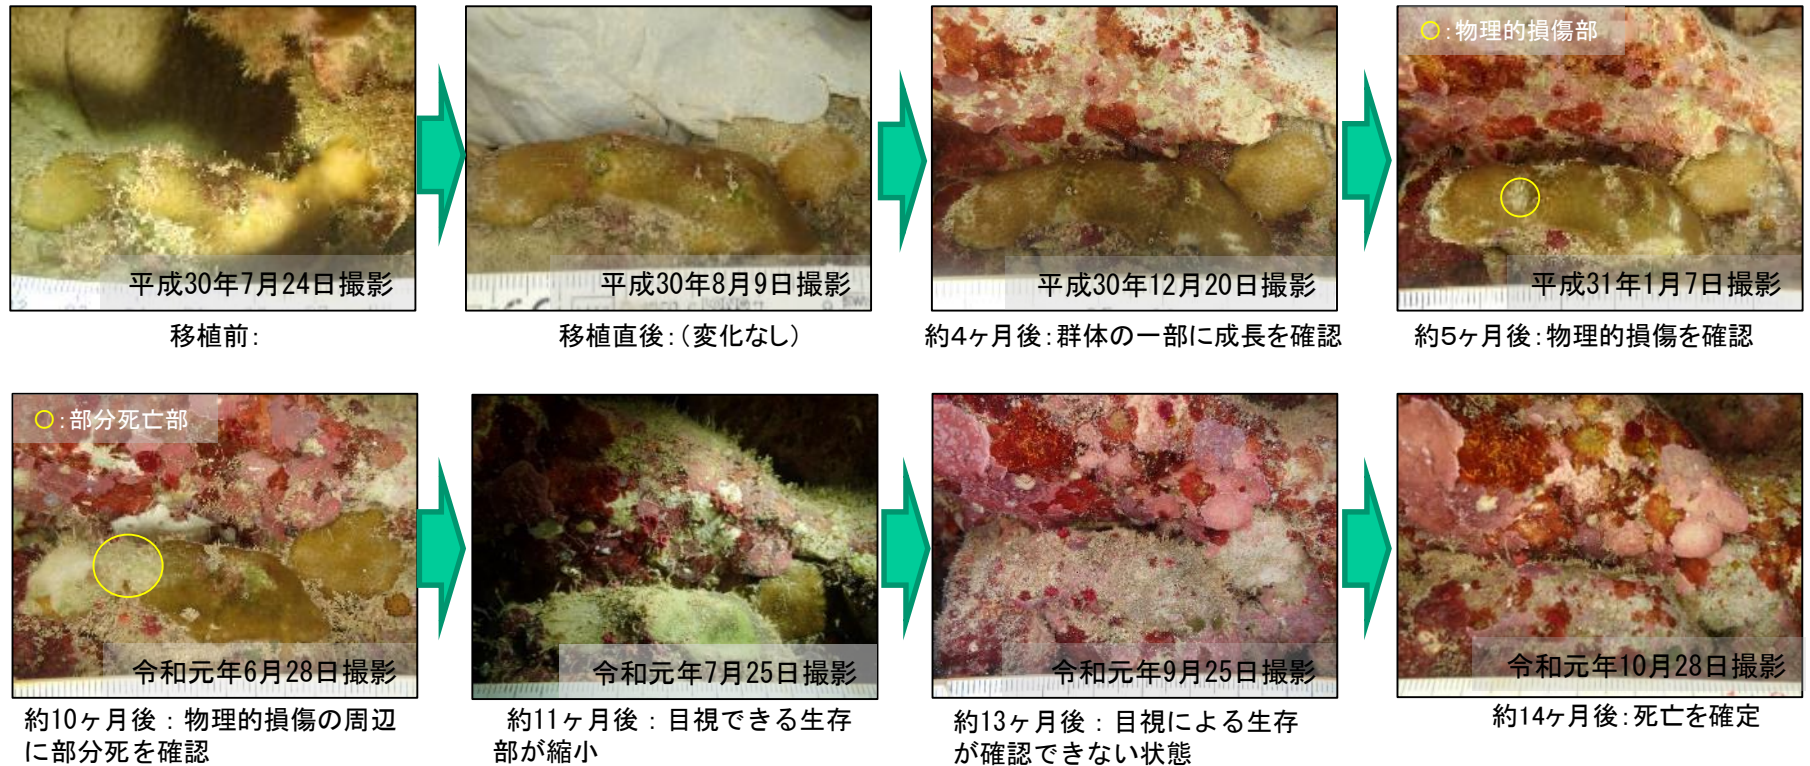
(11) オキナワハマサンゴ (No. 15) の死亡について

平成30年8月1日に移植して以降、概ね週2回の頻度で目視観察を実施しているところ。移植後は物理的損傷が確認されるも回復が確認されており、縁辺部において群体が成長していることを確認(第18回委員会報告)。移植約5か月後の平成31年1月に物理的損傷が確認され、同年4月以降に当該箇所周辺に部分死がみられ、徐々に拡大する傾向を確認(第21回委員会報告)。令和元年9月25日の目視観察においてポリプ・共肉が確認できない状況に至る。以降、ポリプ・共肉等が確認できないことから、第21回環境監視等委員会で説明した「オキナワハマサンゴの死亡判断に関する考え方」に基づいて約1か月モニタリングを継続し、10月28日の観察をもって群体の死亡を確定。

部分死を確認する直前の目視観察では、特異な状況は観察されておらず、物理的な損傷からの回復や成長が確認されており、十分に定着し移植先の環境に順応していたところ。移植先において生息に影響を与えるような特異な水質および流れのデータは確認されておらず、死亡の原因は定かではないが、移植約5か月後に生じた物理的損傷付近の部分死が拡大する状況が確認されている。

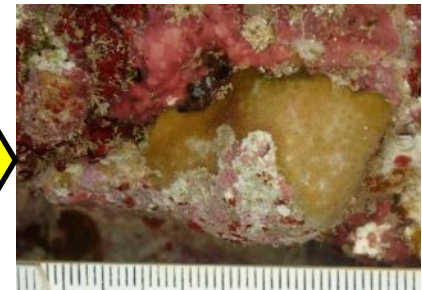
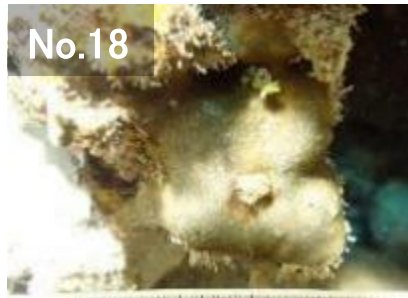
●3群体は生存部が縮小

※ No.18 は、一部が藻類に被覆されており、当該箇所が部分死している可能性が高いため、生存部が縮小と評価した。現在、経過観察中である。

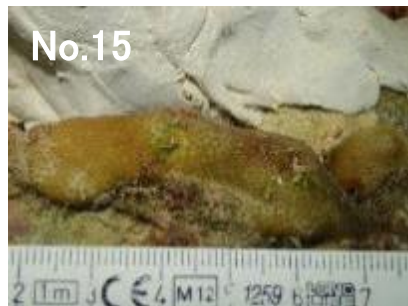
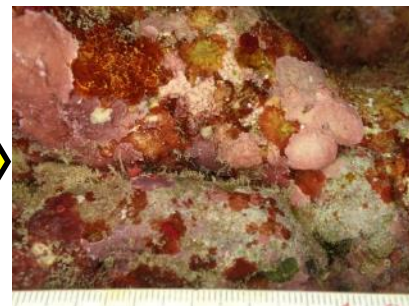
●1群体は死亡

移植から約1年2か月が経過しているところ。移植後のオキナワハマサンゴ群体の状況について、3群体は移植前からの良好な状態を維持または大きく改善。3群体は生存部が縮小。1群体は死亡。

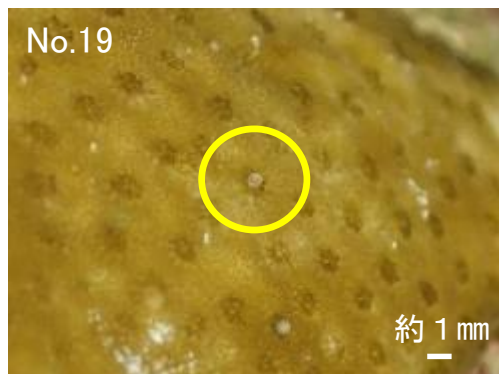
オキナワハマサンゴの幼生放出を観察しているところ。1月31日の初確認から10月28日までに移植した9群体中6群体において幼生の放出を確認。幼生放出の期間は、10月28日で約9か月にいたる。なお、移植先に元々生息しているオキナワハマサンゴでは、移植先※重要な種の保護の観点から表示していません。のオキナワハマサンゴ・3は8月中旬、対照区のオキナワハマサンゴ(オキナワハマサンゴ・3A-3)は1月下旬、5月上旬、7月下旬に幼生放出の兆候が確認された。

幼生放出の兆候(撮影日:9/10)

幼生放出の兆候(撮影日:9/17)
