工事の実施状況等について

令和元年11月

沖縄防衛局

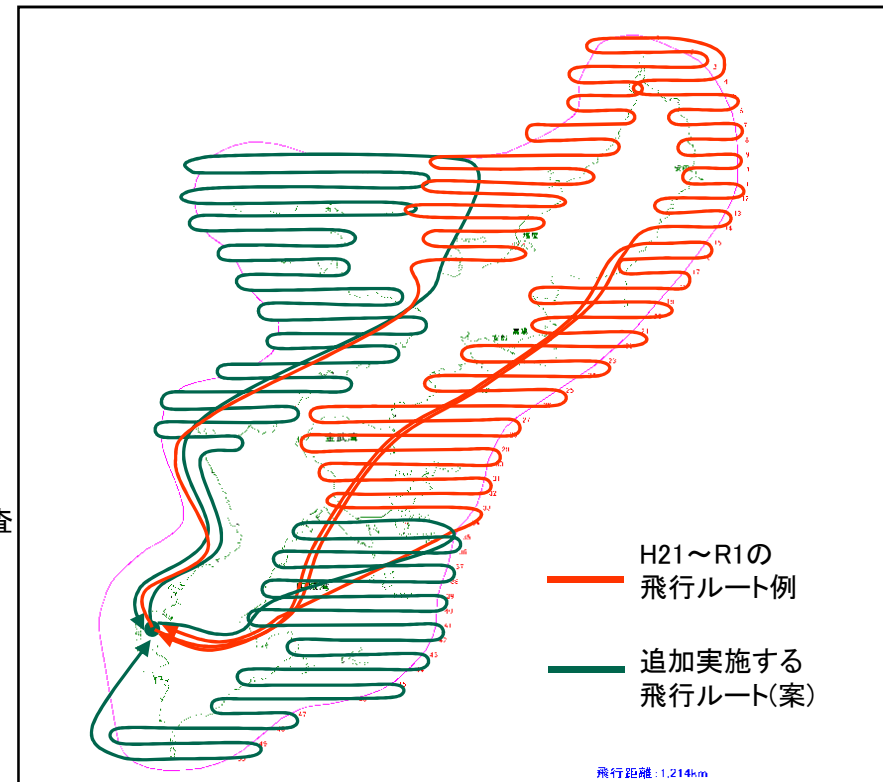
図2 調査範囲を見直したセスナによる飛行ルート(案)

- ジュゴンの生息状況の調査(航空調査)として、平成21年度から令和元年度にかけて、図1の範囲において年4回、小型航空機(セスナ)による調査を実施し、ジュゴン確認後にヘリコプターによる追跡調査を行っていたところ。
- 小型航空機(セスナ)による調査について、図2に示すような調査範囲の見直しを行い、沖縄島周辺全体(沖縄島南部及び周辺離島として伊江島などを包括)を対象に生息状況調査を実施する。併せて、海草藻場の分布についても記録する。なお、この調査範囲は、平成19年度及び平成20年度のアセス調査を実施していた範囲に相当する。
- なお、事後調査として3~4回/月の頻度で実施しているヘリコプターによるジュゴン監視(辺野古沖、大浦湾、嘉陽沖、古宇利島沖を対象)は、当面の期間、継続実施する考え。

調査範囲の見直し
(H19,20年度のアセス調査と同等の範囲)

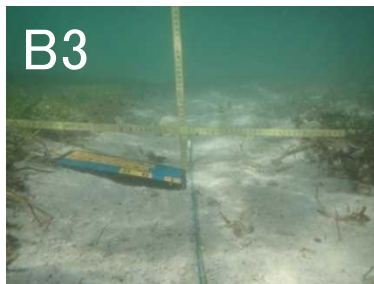
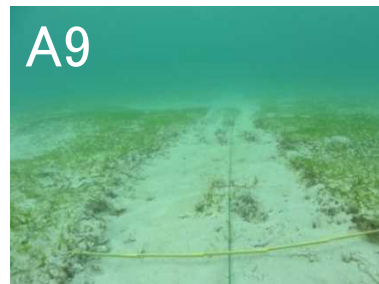
海草藻場の損傷状況 (B3、A9)

○アンカー痕が海草藻場を通過している箇所では、アンカー痕に沿って海草藻場の損傷が見られた。
 ○辺野古崎周辺でアンカー痕が確認されたA14, C1, C2, A15, F43 では、サンゴの損傷がみられたが、環境省版海洋生物レッドリストに掲載されている種は確認されなかった。

幅50cm程度、深さ10cm程度

幅100cm程度、深さ5cm程度

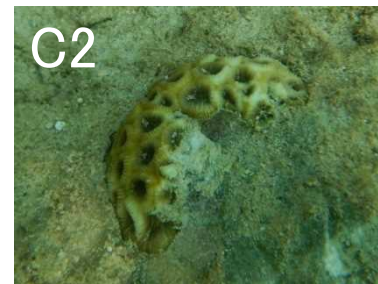
サンゴ類の損傷状況 (C2、A15)

スポミキクメイシ 長径8cm

タヤマヤスリサンゴ 長径3cm

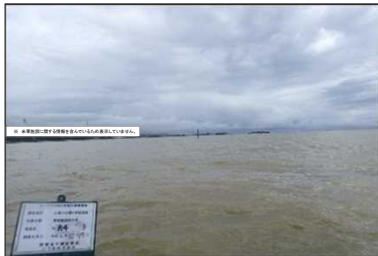
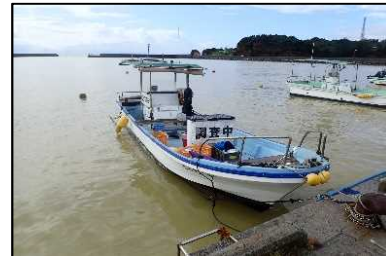
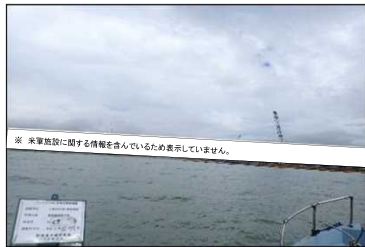
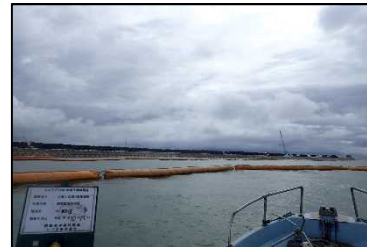
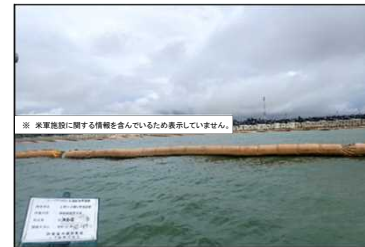
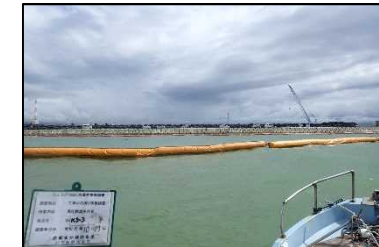
- 辺野古漁港付近にある水の濁りの監視地点（右図）のうち、10月17日にK1-3、K2-2、K3-3、C7で基準値の超過が確認された。これについては、調査日当日に周辺においてまとまった降雨が確認されており、高い濁りが確認された表層を中心に塩分低下がみられていることから、降雨による濁水の流入が要因であると考えられた（次頁グラフ参照）。
- また、基準値を超過した日のK1からK3護岸での監視員による目視確認においては、工事箇所から汚濁防止柵の外側への濁りの拡散は確認されていない。
- さらに、当日、目視によっても明らかに河川から濁水が流入していることが確認できおり、以上のことから、濁水の発生源は主に辺野古川からの濁水の流入であると考えられた（下写真参照）。

R4の状況 (10月17日)

辺野古漁港の状況 (10月17日)

C7の状況 (10月17日)

K1-3の状況 (10月17日)

K2-2の状況 (10月17日)

K3-3の状況 (10月17日)

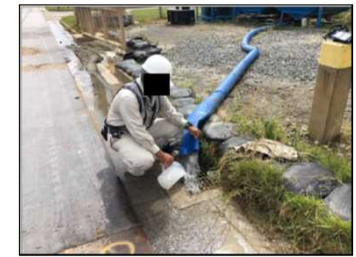
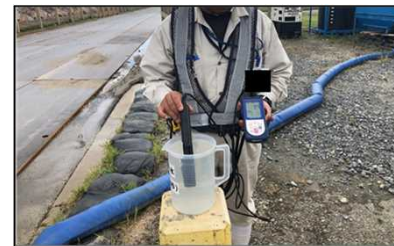
- K-4護岸周辺にある水の濁りの監視地点（右図）のうち、10月17日にC6で基準値の超過が確認された。これについては、施工区域側であるK4-2～K4-4で高い濁りが確認されていないこと、調査日当日に周辺においてまとまった降雨が確認されており高い濁りが確認された表層を中心に塩分低下がみられていることから、降雨による濁水の流入が要因であると考えられた（次頁グラフ参照）。
- また、10月17日の13時より濁水処理プラントから処理水が放水された（右図）が、処理水のSSの分析値は3.7mg/Lであること、放流先が護岸によって締め切られた閉鎖性水域であること、上記のとおり放流先から近いK4-2～K4-4において高い濁りが確認されていないことから、処理水の放流による影響はないと考えられた。
- 濁水の発生源は、辺野古漁港付近の監視地点でも河川からの濁水の流入が原因と考えられる基準値超過が認められ、この濁りがC6周辺まで広がっていることが目視でも確認されていることから、主に辺野古川からの濁水の流入であると考えられた。

濁水処理プラントの設置位置及び放流先

濁水処理プラントでの処理水の採水状況 (10月17日)

処理水の計測状況 (10月17日)

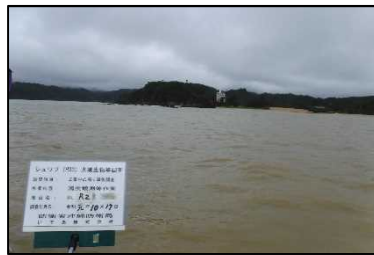
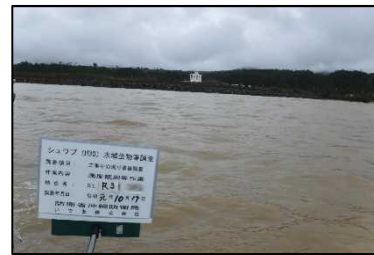
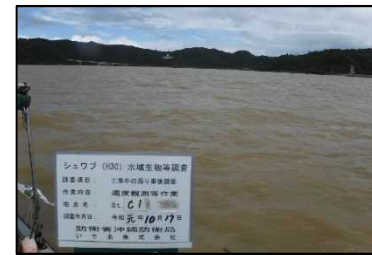
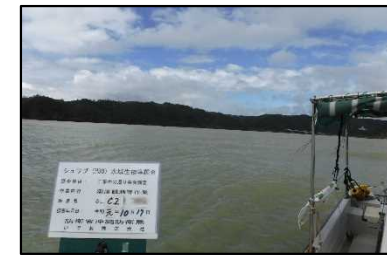
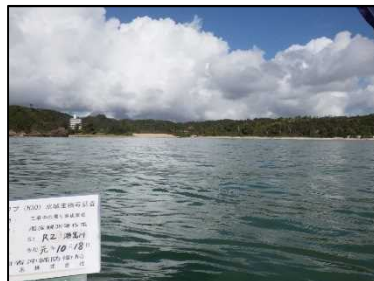
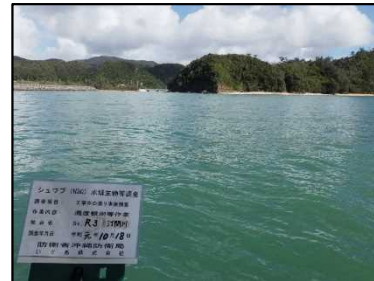
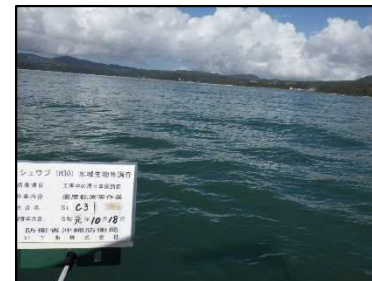
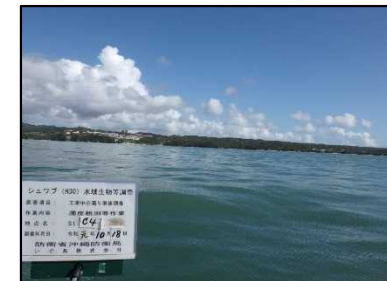
- 大浦湾奥の水の濁りの監視地点（右図）では、C1～C4の地点で濁りの基準の超過が確認されたが、いずれも工事実施区域から離れており、工事とは関連性のないものと考えられた。
それぞれの濁りの原因は以下のとおりと考えられる。
- C1～C4の各地点で9月9日、10月17日及び10月18日に確認された基準値超過については、調査日前日あるいは当日までに周辺においてまとまった降雨が確認されており、高い濁りが確認された表層を中心に塩分低下がみられていること、河口域の地点であるR1～R3においても同様に高い濁り及び塩分低下が確認されていること、さらに、当日、目視によっても明らかに河川から濁水が流入していることが確認できたことから、周辺河川からの濁水の流入が要因であると考えられた（次頁グラフ及び下写真参照）。
- C1及びC2においては9月9日、10月17日及び10月18日以外にも基準値を超過する濁りが確認されているが、いずれも底層で確認されており、C1及びC2が大浦湾奥部に位置し、海底に浮泥の堆積が著しい地点であることから、潮流等による底質の巻き上げによるものであると考えられた。

R2の状況（10月17日）

R3の状況（10月17日）

C1の状況（10月17日）

C2の状況（10月17日）

R2の状況（10月18日）

R3の状況（10月18日）

C3の状況（10月18日）

C4の状況（10月18日）
