# 海草藻場の生育範囲拡大について

令和2年2月

沖縄防衛局

豊原海域における  
現地実証試験/モニタリングについて

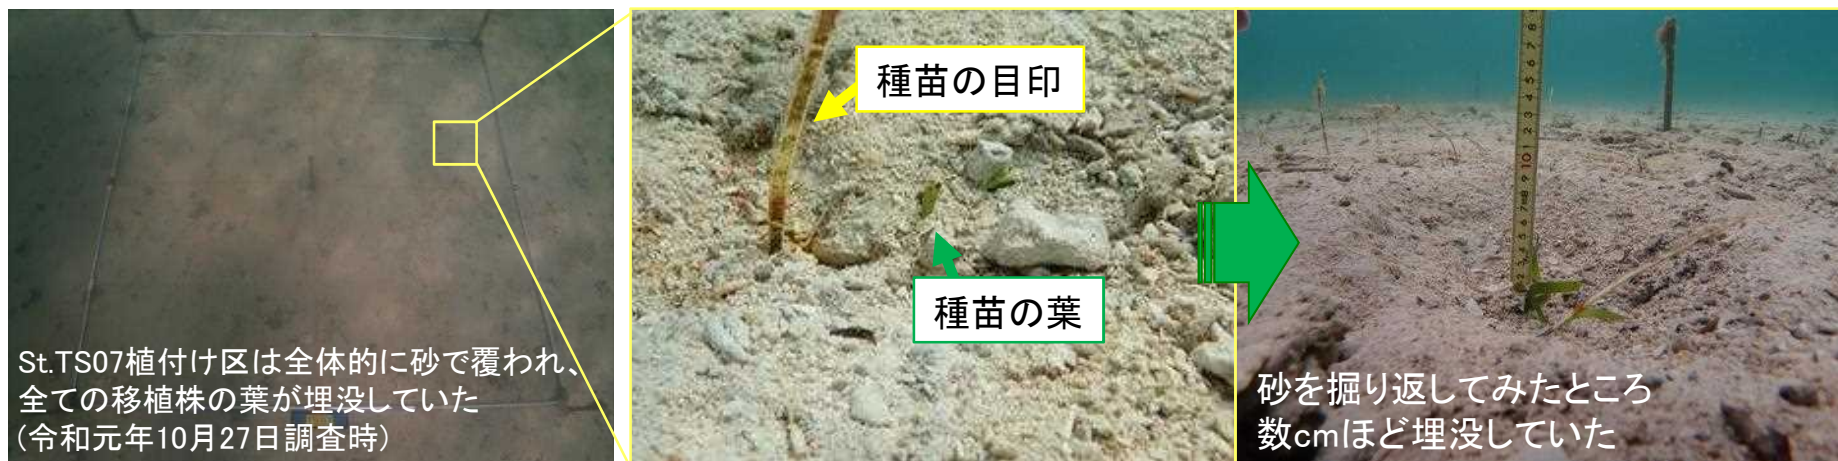
令和元年台風17号(令和元年9月20～21日沖縄島接近)通過後の試験区St. TS07の状況

St. TS07では、全ての移植株が砂に埋没しており、海底の地表上ではみられない状況であったが、海草類は砂によって埋没しても、地下茎に蓄えている栄養分を使い、再び葉を伸長させ回復する性質があり、埋没がみられた種苗も生存している可能性があることから、現時点では掘り返しによる確認は行わないものとし、葉の伸長が活発となり再伸長が期待される来期の春～夏季まで状況を注視してモニタリングを行う考え。

来期の春～夏季においても海底の地表上への伸長がみられないものについては、掘り返しを行いヘチマポット内部の地下茎の状況確認を行うこととする。

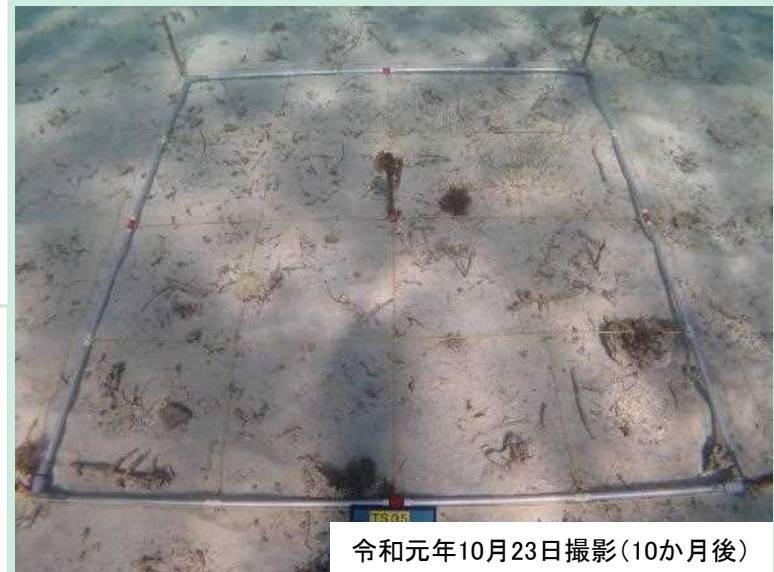
# モニタリング結果(生育調査) St.TS05

注) ■ 移植株は地表に出ていて目視確認ができるものを示す。

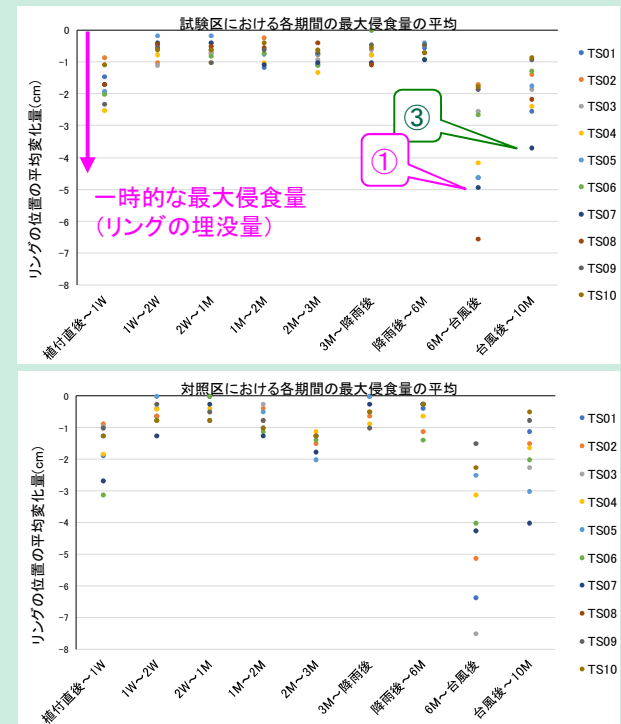
### St. TS07の砂の流失と堆積の推移（模式図）

- 台風後に試験区全体が砂をかぶり、大半の葉が埋まっていたSt. TS07では、リングの埋没量（約5cm①）と海底面の変化値（約2cm堆積②）から、台風時の変動として約5cm厚の砂が流失し約7cm厚の砂が堆積した状況がうかがえる。
- その後10か月後モニタリングまでに再び約4cm③の砂が流失したものの、侵食量は約1cm④であったことから、約3cmの砂が堆積したことがうかがえる。
- ただし、ヘチマポットや種苗の深度方向の位置は変化しないため、移植株が砂に覆われてしまうかどうかは、植付け時の地盤高に対する砂面の変動状況に支配されることから、これを次ページにおいて検討した。

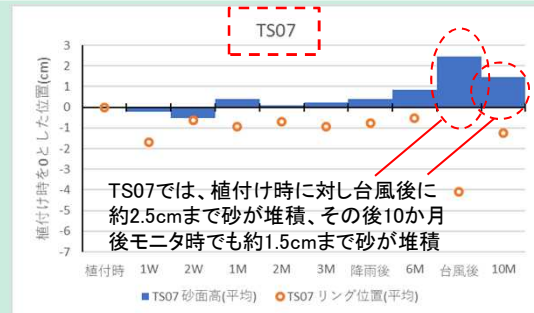
植付け時を基準(ゼロ)とした砂面変動の推移と調査時のリング位置

- 各地点の植付け時を基準とした砂面変動の推移について全地点を図化したところ、台風後調査時に、他の地点では最大でも1cm程度の堆積であったが、St. TS07では台風後約2.5cmの堆積が生じ、その後10か月後モニタリングでも約1.5cmの堆積が生じている状況であるなど堆積傾向が他地点に比べ顕著であったため、種苗の埋没がみられたものと考えられた。
- リングは調査ごとにその時点の海底表面に置きなおしているため、次調査時のリング位置は調査間の砂移動による最大低下位置を示しており、常に侵食と堆積を繰り返していることがうかがえる。St. TS01、09では植付け時の海底面より約2cmの低下が生じているが、植付け株の流失などは見られなかった。

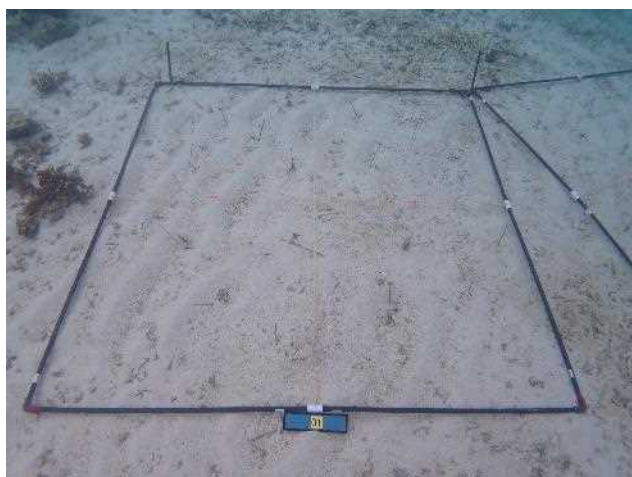
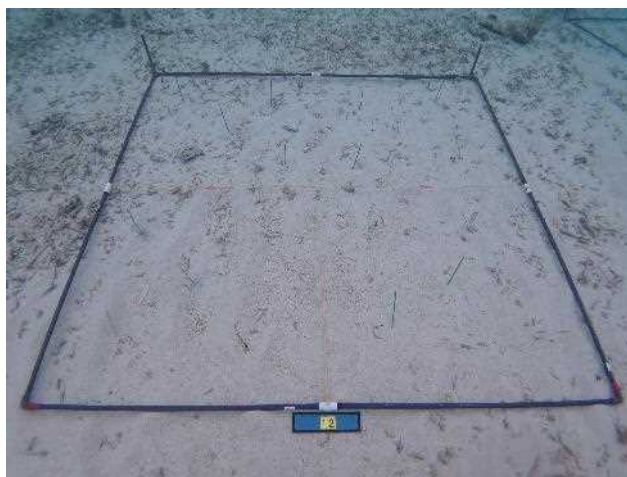
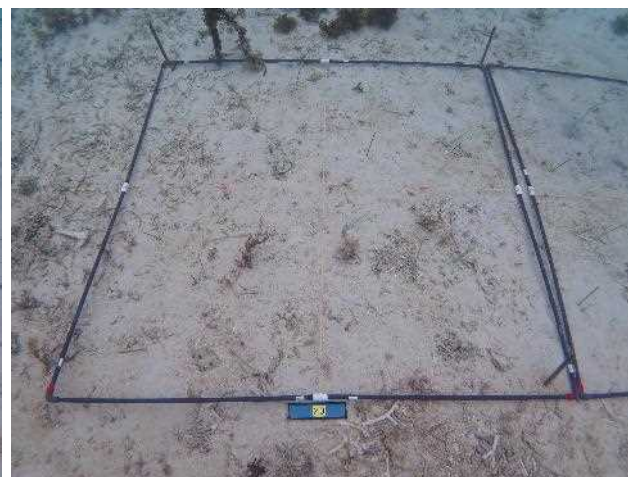
- 現地実証試験により得られる知見を随時使いながら、海草類の生育範囲の拡大を目的として実施。
- 図中の●で示す地点(St. TS05, 06及び09, 10)の既存藻場縁辺部を中心に区画を設定し、令和元年12月19～25日に植付けを実施。
- 植付けは1地点当たり1区画(2×2m)に20株として、St. TS05, 06周辺に17区画、St. TS09, 10周辺に8区画、合計25区画で実施。
- 植付け株の状態や推移を把握するための状況確認は、約1割の区画を対象に、四季に実施するほか、台風等により特に確認する必要性が生じた場合にも実施する。全体について、遠景での写真撮影と、大規模な流失等が発生していないかどうかの目視確認を行う。これら手法等については後述の表に整理。

試行的な植付けを行った区画(左、中央: St. TS05, 06周辺 右: St. TS09, 10周辺)
