工事の実施状況等について

令和2年2月

沖縄防衛局

工事の実施状況について

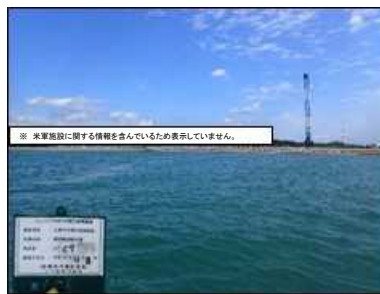
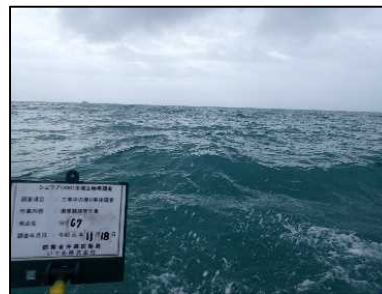
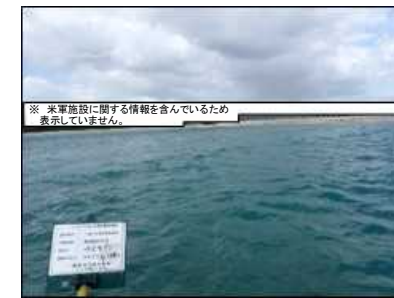
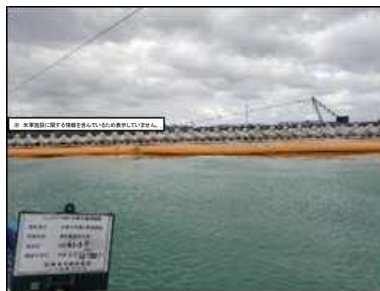
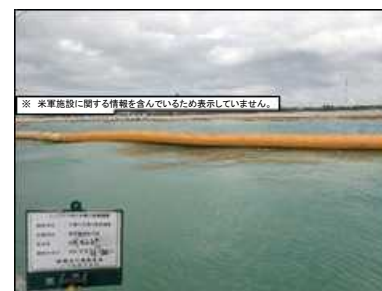
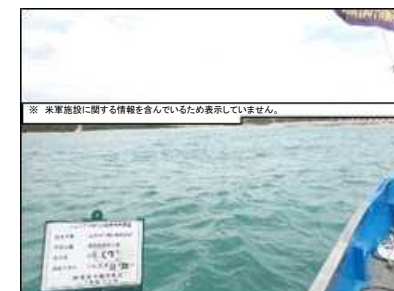
C7の状況 (11月8日)

C7の状況 (11月18日)

C7の状況 (11月29日)

K1-3の状況 (11月30日)

K2-2の状況 (11月30日)

C7の状況 (11月30日)

- 辺野古漁港付近にある水の濁りの監視地点(右図)のうち、11月8日、11月18日、11月29日にC7で、11月30日にK1-3、K2-2、C7で基準値を超過する水の濁りを観測した(次ページグラフ参照)。
- 11月8日のC7での基準値超過について、工事前の事前調査においても6.4mg/Lと高い値が確認されていたこと、C7と比較して工事箇所周囲地点のK1-3、K2-2、K3-3では値が低かったことから、C7で確認された濁りは工事によるものではないと考えられた。
- 11月18日、11月29日のC7での基準値超過について、C7と比較して工事箇所周囲地点のK1-3、K2-2、K3-3では値が低く、周辺では濁りを発生させる可能性のある工事は実施されていなかった。また、11月18日、11月29日は強風・高波浪の影響により調査が中止になる地点もあり、C7地点においてもうねりがあった(下写真参照)。なお、11月18日には周辺においてまとまった降雨が確認されているものの、調査において塩分低下はみられておらず、降雨による濁水の流入が要因とは考えにくい。これらのことから、C7で確認された濁りは工事によるものではなく、強風に伴う高波浪による底泥の巻き上げであると考えられた。
- 11月30日のK1-3、K2-2、C7での基準値超過について、K1-3、K2-2周辺の護岸外側において工事は実施しておらず、K1からK3護岸上での監視員による目視確認においても護岸外側への濁りの流出は確認されていない。また、調査当日は強風・高波浪の影響により調査が中止になっている地点もあり、C7地点においてもうねりがあったことから、濁りは工事によるものではなく、強風に伴う高波浪による底泥の巻き上げであると考えられた(下写真参照)。

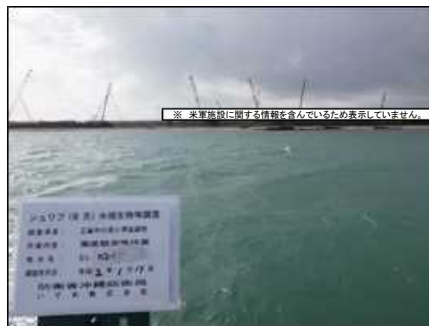
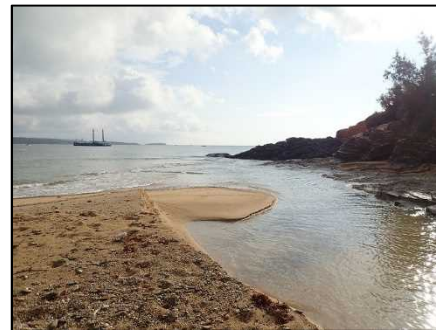
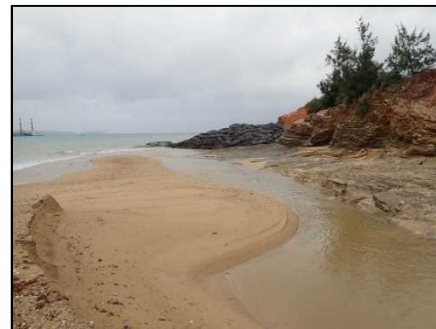
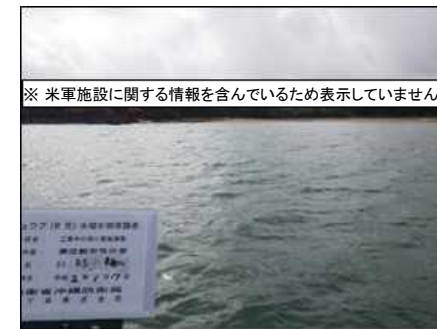
N2-1の状況
(1月17日午後、基準超過時)

美謝川河口の流入状況(1月17日午前)

美謝川河口の流入状況(1月17日午後)

R5の状況(1月17日午前)

R5の状況(1月17日午後)

- 大浦湾側にある水の濁りの監視地点(右図)のうち、1月17日にN2-1の全層で基準値の超過が確認されたところ、同地点の塩分は全層で低い傾向を示し、大浦湾・辺野古崎周辺において、R5を中心にSSが高く、塩分が低い傾向を示した(次ページグラフ参照)。調査日前日及び当日午後、周辺においてまとまった降雨が確認されており、高い濁りが確認された表層を中心に塩分低下がみられていることから、降雨による濁水の流入が要因であると考えられた。
- N2-1より南側の地点では基準値超過がみられなかったことから、濁水の発生源はN2-1より北側にあるものと考えられたところ、当日、目視によっても午後美謝川から顕著な濁水が流入していることが確認できており、美謝川河口付近のR5でも海面が濁っている状況が確認できている。そのため、濁水の発生源は主に美謝川からの濁水の流入であると考えられた(下写真参照)。
- N2-1より北側において、工事による濁水の発生源になり得るものとして考えられるのは、埋立材の揚土を行っているランプウェイ台船のみである。これについては、船上から濁水が漏れ出さない構造とし、たまった濁水については濁水処理プラントにおいて処理した上で放流している(SS25mg/L以下)が、直近で放流が行われた1月16日にも濁りは確認されておらず、濁りは工事の影響ではないと考えられた。
