サンゴ類の生息状況等について

令和2年5月

沖縄防衛局

小型サンゴ類の移植について

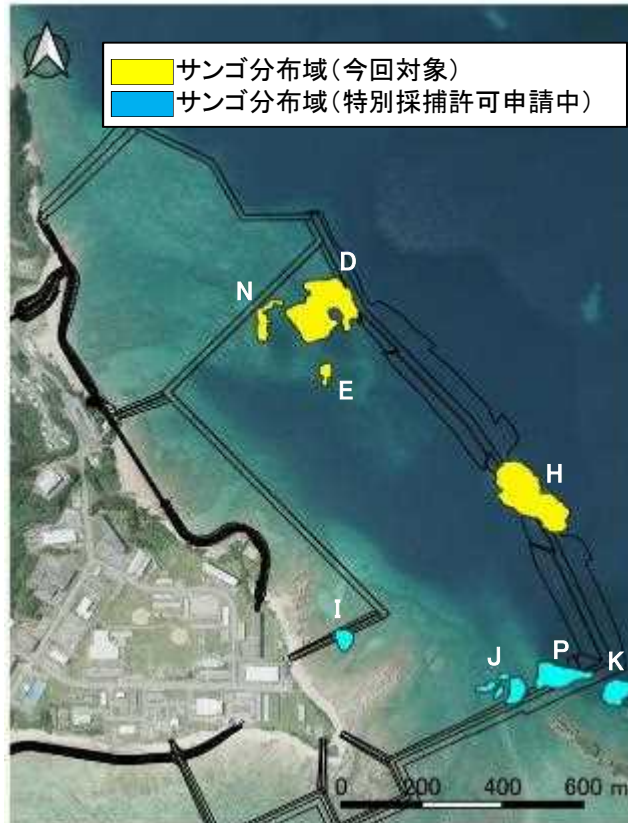
図2 移植対象サンゴ類の分布域

移植対象は、被度5%以上で0.2ha以上の規模を持つ分布域(図2)に生息する長径10cm以上のサンゴ類(那覇空港滑走路増設事業ではサンゴ類被度10%以上の分布域に生息する長径10cm以上のサンゴ類を対象)

各分布域の範囲・群体数に従来調査結果から大きな変動はなかった(D地区:約1.9ha、約8,100群体、E地区:約0.2ha、約440群体、N地区:約0.4ha、約2,420群体、H地区:約1.9ha、約24,390群体)。また、大規模な白化や感染性の高い病気も確認されず、移植が可能な状況であることを確認。

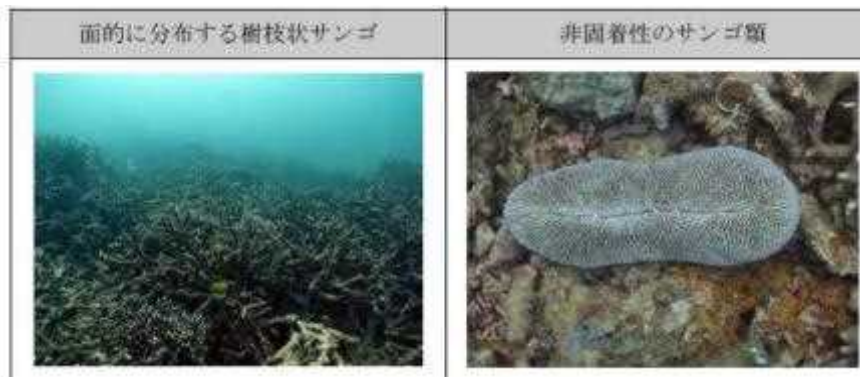
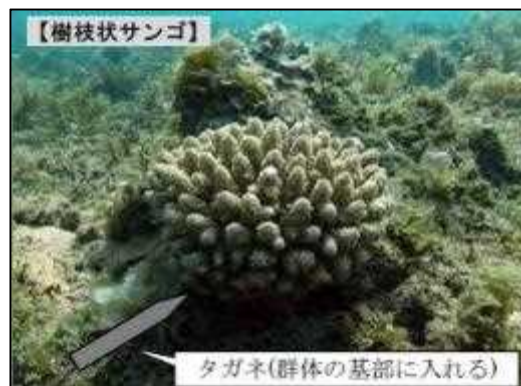
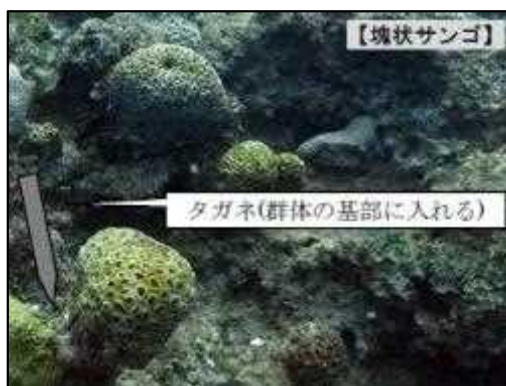
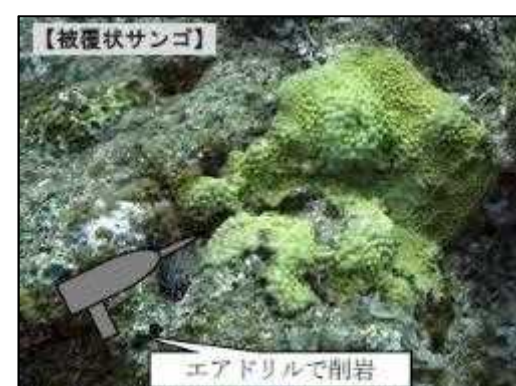
図6 サンゴ採取のイメージ

基本は、タガネやハンマーなどを用いた潜水土による人力での採取とし、サンゴ類に与えるダメージを少なくするように、できるだけポリプのある部分ではなく、サンゴ類が着生している基盤(基部)にタガネを入れ、可能な範囲でもとの群体形を壊さないように慎重に採取。

散房花状、塊状、葉状のサンゴなどは、群体の基部にタガネを当てて、ハンマーでたたくことで、群体の基部から採取。被覆状サンゴは、岩盤表面を薄く覆うように固着しており、樹枝状や塊状のように群体形を壊さないように採取することは難しく、断片化する可能性が高い。そこで、エアドリル等の高圧空気を動力とした器具を用いて、群体周辺の岩盤ごと採取。

面的に分布している樹枝状サンゴは、枝同士が融合しており、運搬の際に割れる可能性が相対的に高いと考えられるが、影響を最小限にするため、あらかじめタガネとハンマーを用いて、扱いやすい適切なサイズに分割して採取。

また、非固着性のサンゴ類の場合、群体が岩盤に固着していないことから、手で拾い集める。

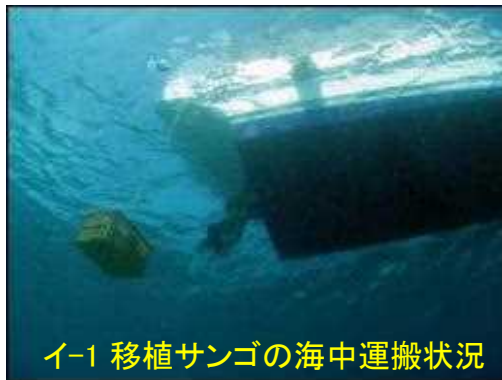
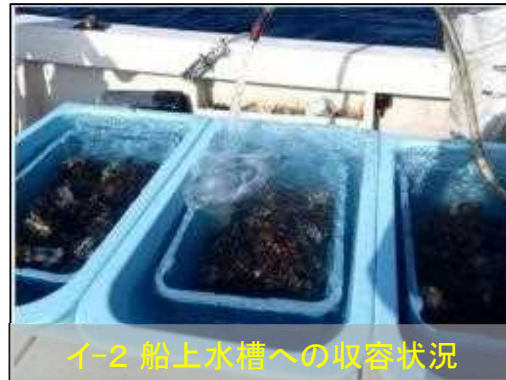
図7 運搬作業のイメージ

サンゴ類へのストレスを最小限に抑えるため、運搬時間の短縮に努め、できるだけ空気に触れないように運搬。船上水槽に收容する際は、海中で収集カゴ等に收容し船上に揚げて空気に触れないように努める。收容後は、換水し、または海水を流し、サンゴ類が分泌する粘液を除去するとともに、酸素を補給することで水質の悪化を防止。また、遮光ネット等を利用することで強い紫外線からサンゴ類を守るとともに、日射による水温の上昇を防止。

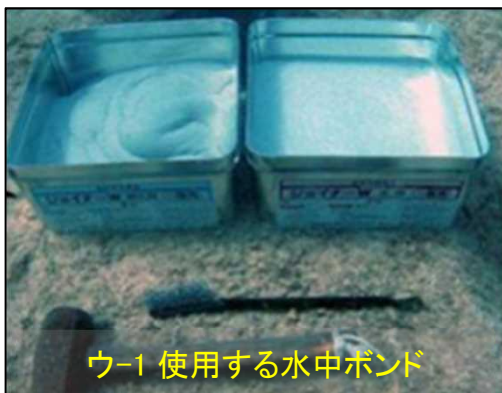
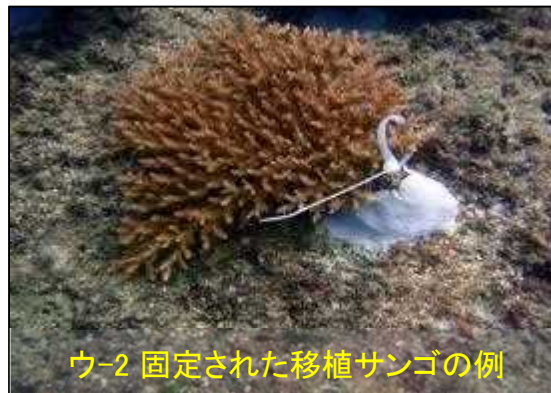
図8 固定方法

固定に当たっては、移植経験が豊富な潜水土が従事し、固定時間の短縮に努力。固定方法として、過去の移植で採用された事例の多い水中ボンドを使用。非固着性サンゴ類は、移植先の海底面に固定せず静置。

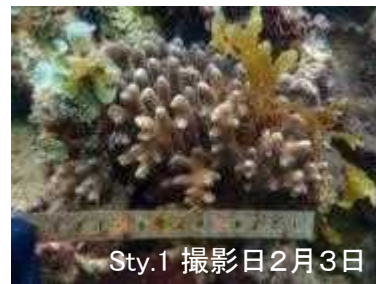
Sty.1 撮影日2月3日

No.	種名	確認日	長径 (cm)	白化状況	付着藻類	底質	水深 (D.L.)	食害生物
Sty1	ショウガサンゴ	2月3日	14	健全	なし	岩盤	-2.5m	なし
Sty2	ショウガサンゴ	2月3日	18.	健全	なし	岩盤	-2.5m	なし
Sty3	ショウガサンゴ	2月17日	20	健全	なし	岩盤*	-10.0m	なし
Sty4	ショウガサンゴ	2月18日	13	健全	なし	岩盤	-2.0m	なし
Sty5	ショウガサンゴ	2月18日	15	健全	なし	岩盤	-3.0m	なし
Sty6	ショウガサンゴ	2月18日	20	健全	なし	岩盤*	-3.0m	なし
Sty7	ショウガサンゴ	2月18日	25	健全	なし	岩盤	-3.0m	なし
Sty8	ショウガサンゴ	2月18日	25	健全	なし	岩盤*	-3.0m	なし
Sty9	ショウガサンゴ	2月27日	11	健全	なし	岩盤	-0.5m	なし

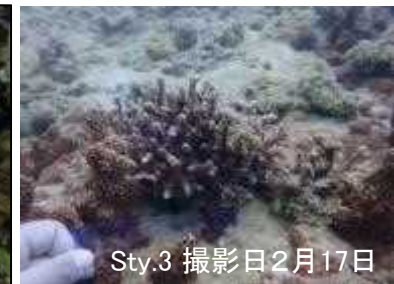
Sty.3 撮影日2月17日

※周辺が砂や泥だが、露出した岩盤に着生

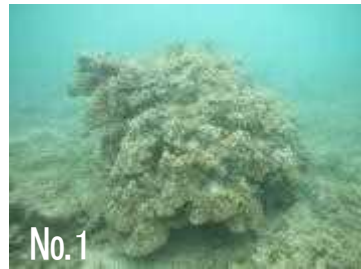
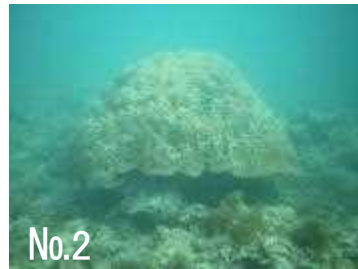
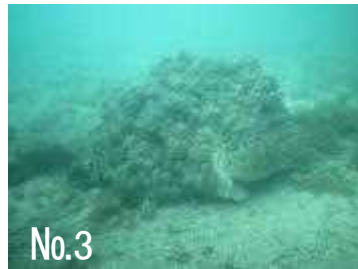
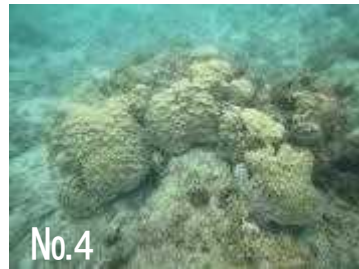
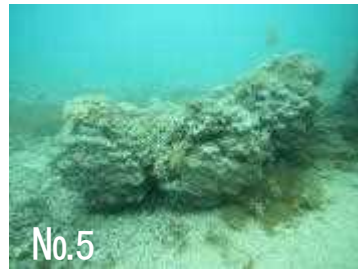
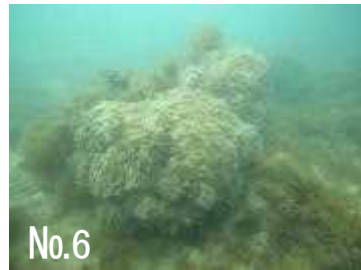
大型サンゴ類(22群体)

令和2年4月3日、6日に大型サンゴ類及び移築先候補の現地調査を行ったところ、既往調査で確認されていた移築対象サンゴ類22群体のうち、No.10で死亡を確認。

その他の大型サンゴ21群体は、白化や感染性の高い病気も確認されず、移築が可能であることを確認。

(撮影日: 令和2年4月3日、6日)

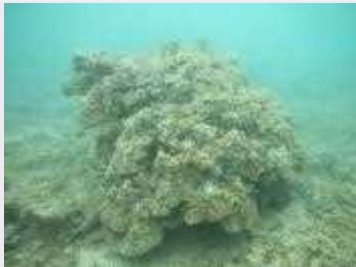
表1 移築元と移築先の比較

項目	移築元 大型サンゴ①	項目	移築元 大型サンゴ②
群体数	ハマサンゴ属1群体	群体数	ハマサンゴ属1群体
地形/底質 水深	岩盤/岩盤・砂礫 D.L. -3m程度	地形/底質 水深	岩盤/岩盤・砂礫 D.L. -4m程度
種別生息状況	サンゴ類被度は5%未満であり、主な出現種はハマサンゴ属、トゲキクメイシ属、コモンサンゴ属 海藻類被度は 5%未満 海草類被度は 5%未満	種別生息状況	サンゴ類被度は5%未満であり、主な出現種はハマサンゴ属、トゲキクメイシ属、アナサンゴ属 海藻類被度は 5%未満 海草類被度は 5%未満
生息場所

生息場所	 
水質	水温:21.5~29.9℃ 塩分:33.8~34.8psu (観測日:平成31年1月23日~令和2年1月29日)	水質	水温:21.5~29.9℃ 塩分:33.8~34.8psu (観測日:平成31年1月23日~令和2年1月29日)
波当たり	・通常時は静穏~0.5m程度であり、 砕波するような波当たりが強い状況は確認されていない ・波高:0.1m(観測日:令和2年4月3日)	波当たり	・通常時は静穏~0.5m程度であり、 砕波するような波当たりが強い状況は確認されていない ・波高:0.1m(観測日:令和2年4月3日)
流れの状況	・通常時は、弱い流れを感じる程度 ・底面流速(海底面上1m):0.0~9.4cm/sec (観測日:平成31年1月23日~令和元年12月31日)	流れの状況	・通常時は、弱い流れを感じる程度 ・底面流速(海底面上1m):0.0~9.4cm/sec (観測日:平成31年1月23日~令和元年12月31日)
食害生物	確認なし	食害生物	確認なし
付着藻類	確認なし	付着藻類	確認なし
濁度	濁度:0.1~13.5FTU (観測日:平成31年1月23日~令和2年1月29日)	濁度	濁度:0.1~13.5FTU (観測日:平成31年1月23日~令和2年1月29日)
備考		備考

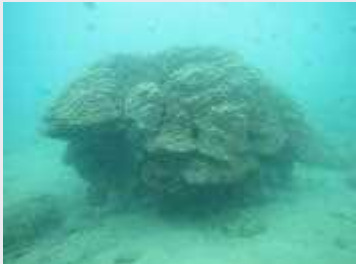
表6 移築元と移築先の比較

項目	移築元 大型サンゴ⑬	項目	移築元 大型サンゴ⑭
群体数	ハマサンゴ属1群体	群体数	ハマサンゴ属1群体
地形/底質 水深	岩盤/砂礫・岩盤 D.L. -6m程度	地形/底質 水深	岩盤/砂礫・岩盤 D.L. -6m程度
種別生息状況	サンゴ類被度は5%未満であり、主な出現種はハマサンゴ属、トゲキクメイシ属、コモンサンゴ属 海藻類被度は 5%未満 海草類被度は 5%未満	種別生息状況	サンゴ類被度は5%未満であり、主な出現種はハマサンゴ属、キクメイシ属、アナサンゴモドキ属 海藻類被度は 5%未満 海草類被度は 5%未満
生息場所	 	生息場所

水質	水温:21.5~29.9℃ 塩分:33.8~34.8psu (観測日:平成31年1月23日~令和2年1月29日)	水質	水温:21.5~29.9℃ 塩分:33.8~34.8psu (観測日:平成31年1月23日~令和2年1月29日)
波当たり	・通常時は静穏~0.5m程度であり、 砕波するような波当たりが強い状況は確認されていない ・波高:0.1m(観測日:令和2年4月3日)	波当たり	・通常時は静穏~0.5m程度であり、 砕波するような波当たりが強い状況は確認されていない ・波高:0.1m(観測日:令和2年4月3日)
流れの状況	・通常時は、弱い流れを感じる程度 ・底面流速(海底面上1m):0.0~9.4cm/sec (観測日:平成31年1月23日~令和元年12月31日)	流れの状況	・通常時は、弱い流れを感じる程度 ・底面流速(海底面上1m):0.0~9.4cm/sec (観測日:平成31年1月23日~令和元年12月31日)
食害生物	確認なし	食害生物	確認なし
付着藻類	確認なし	付着藻類	確認なし
濁度	濁度:0.1~13.5FTU (観測日:平成31年1月23日~令和2年1月29日)	濁度	濁度:0.1~13.5FTU (観測日:平成31年1月23日~令和2年1月29日)
備考		備考

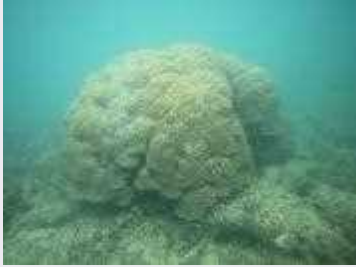
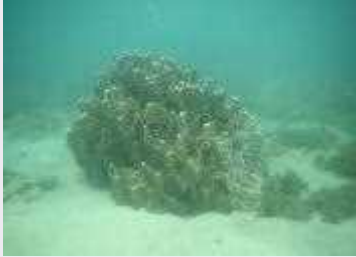
表8 移築元と移築先の比較

項目	移築元 大型サンゴ⑪	項目	移築元 大型サンゴ⑩
群体数	ハマサンゴ属1群体	群体数	ハマサンゴ属1群体
地形/底質 水深	岩盤/砂礫・岩盤 D.L. -2m程度	地形/底質 水深	岩盤/砂・岩盤 D.L. -2m程度
種別生息状況	サンゴ類被度は5%未満であり、主な出現種はコモンサンゴ属、ハマサンゴ属、トゲキクメイシ属 海藻類被度は 25~50% 海草類被度は 5%未満	種別生息状況	サンゴ類被度は5%未満であり、主な出現種はハマサンゴ属、コモンサンゴ属 海藻類被度は 5%未満 海草類被度は 5%未満
生息場所

水質	水温: 21.5~29.9°C 塩分: 33.8~34.8psu (観測日: 平成31年1月23日~令和2年1月29日)	水質	水温: 21.5~29.9°C 塩分: 33.8~34.8psu (観測日: 平成31年1月23日~令和2年1月29日)
波当たり	・通常時は静穏~0.5m程度であり、 砕波するような波当たりが強い状況は確認されていない ・波高: 0.1m(観測日: 令和2年4月3日)	波当たり	・通常時は静穏~0.5m程度であり、 砕波するような波当たりが強い状況は確認されていない ・波高: 0.1m(観測日: 令和2年4月3日)
流れの状況	・通常時は、弱い流れを感じる程度 ・底面流速(海底面上1m): 0.0~9.4cm/sec (観測日: 平成31年1月23日~令和元年12月31日)	流れの状況	・通常時は、弱い流れを感じる程度 ・底面流速(海底面上1m): 0.0~9.4cm/sec (観測日: 平成31年1月23日~令和元年12月31日)
食害生物	確認なし	食害生物	確認なし
付着藻類	確認なし	付着藻類	確認なし
濁度	濁度: 0.1~13.5FTU (観測日: 平成31年1月23日~令和2年1月29日)	濁度	濁度: 0.1~13.5FTU (観測日: 平成31年1月23日~令和2年1月29日)
備考		備考

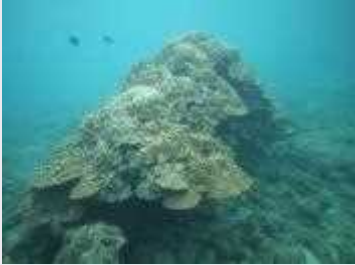
表11 移築元と移築先の比較

項目	移築元 大型サンゴ⑳
群体数	ハマサンゴ属1群体
地形/底質 水深	礁斜面(陸側)／砂礫・岩盤 D.L. -5m程度
種別生息状況	サンゴ類被度は5%未満であり、主な出現種はハマサンゴ属、コモンサンゴ属、アナサンゴモドキ属 海藻類被度は 5%未満 海草類被度は 5%未満
生息場所

水質	水温:19.1~31.0℃ 塩分:32.2~35.7psu (観測日:平成30年1月6日~令和2年1月29日)
波当たり	<ul style="list-style-type: none"> ・通常時は静穏~0.5m程度であり、碎波するような波当たりが強い状況は確認されていない ・波高:0.1m(観測日:令和2年4月3日)
流れの状況	<ul style="list-style-type: none"> ・通常時は、弱い流れを感じる程度 ・底面流速(海底面上1m):0.0~27.1cm/sec (観測日:平成30年1月6日~令和2年1月29日)
食害生物	確認なし
付着藻類	確認なし
濁度	濁度:0.1~78.7FTU (観測日:平成30年1月6日~令和2年1月29日)
備考

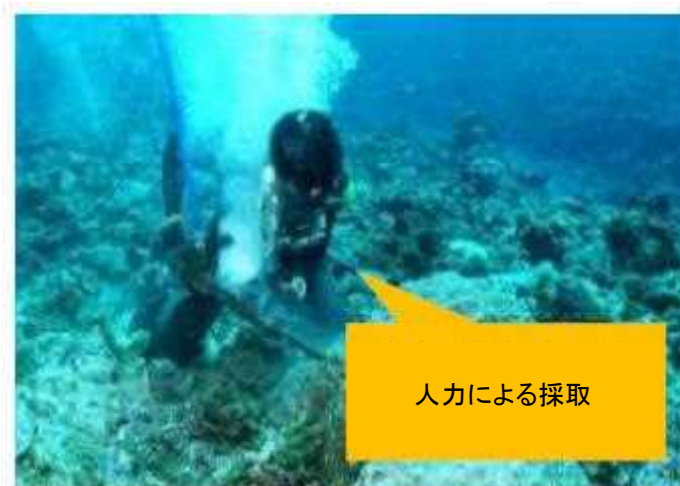
図5 高圧空気を動力とする工具を用いた採取のイメージ

大型サンゴ類の水中重量が1t程度以下のものは、人力と小規模な機械で対応可能。大型のバールやハンマー、図5に示す高圧空気を動力とする工具等を用いて採取。

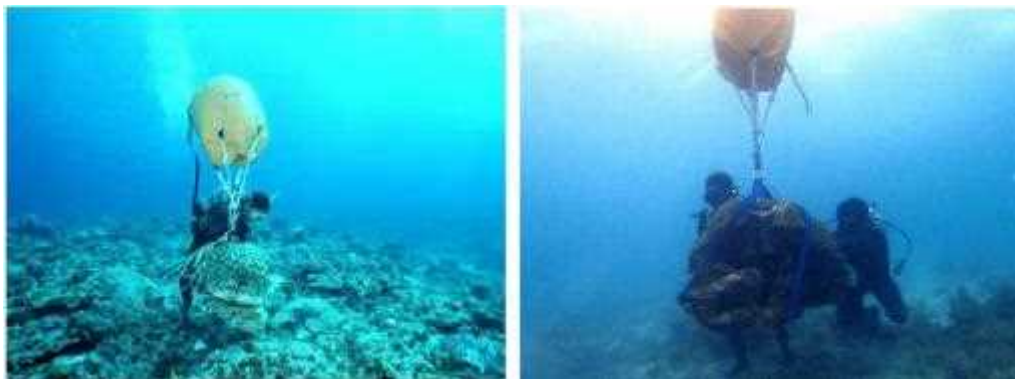
図7 エアリフターでの運搬イメージ

大型サンゴ類の規模(形状、重量)により、エアリフターを用いる方法と、クレーン付き台船等を用いる方法で実施。水中重量1t程度のものは、浮力2t程度のエアリフターで浮かせて、図7に示すように運搬・曳航。
