工事の実施状況等について

令和2年5月

沖縄防衛局

工事の実施状況について

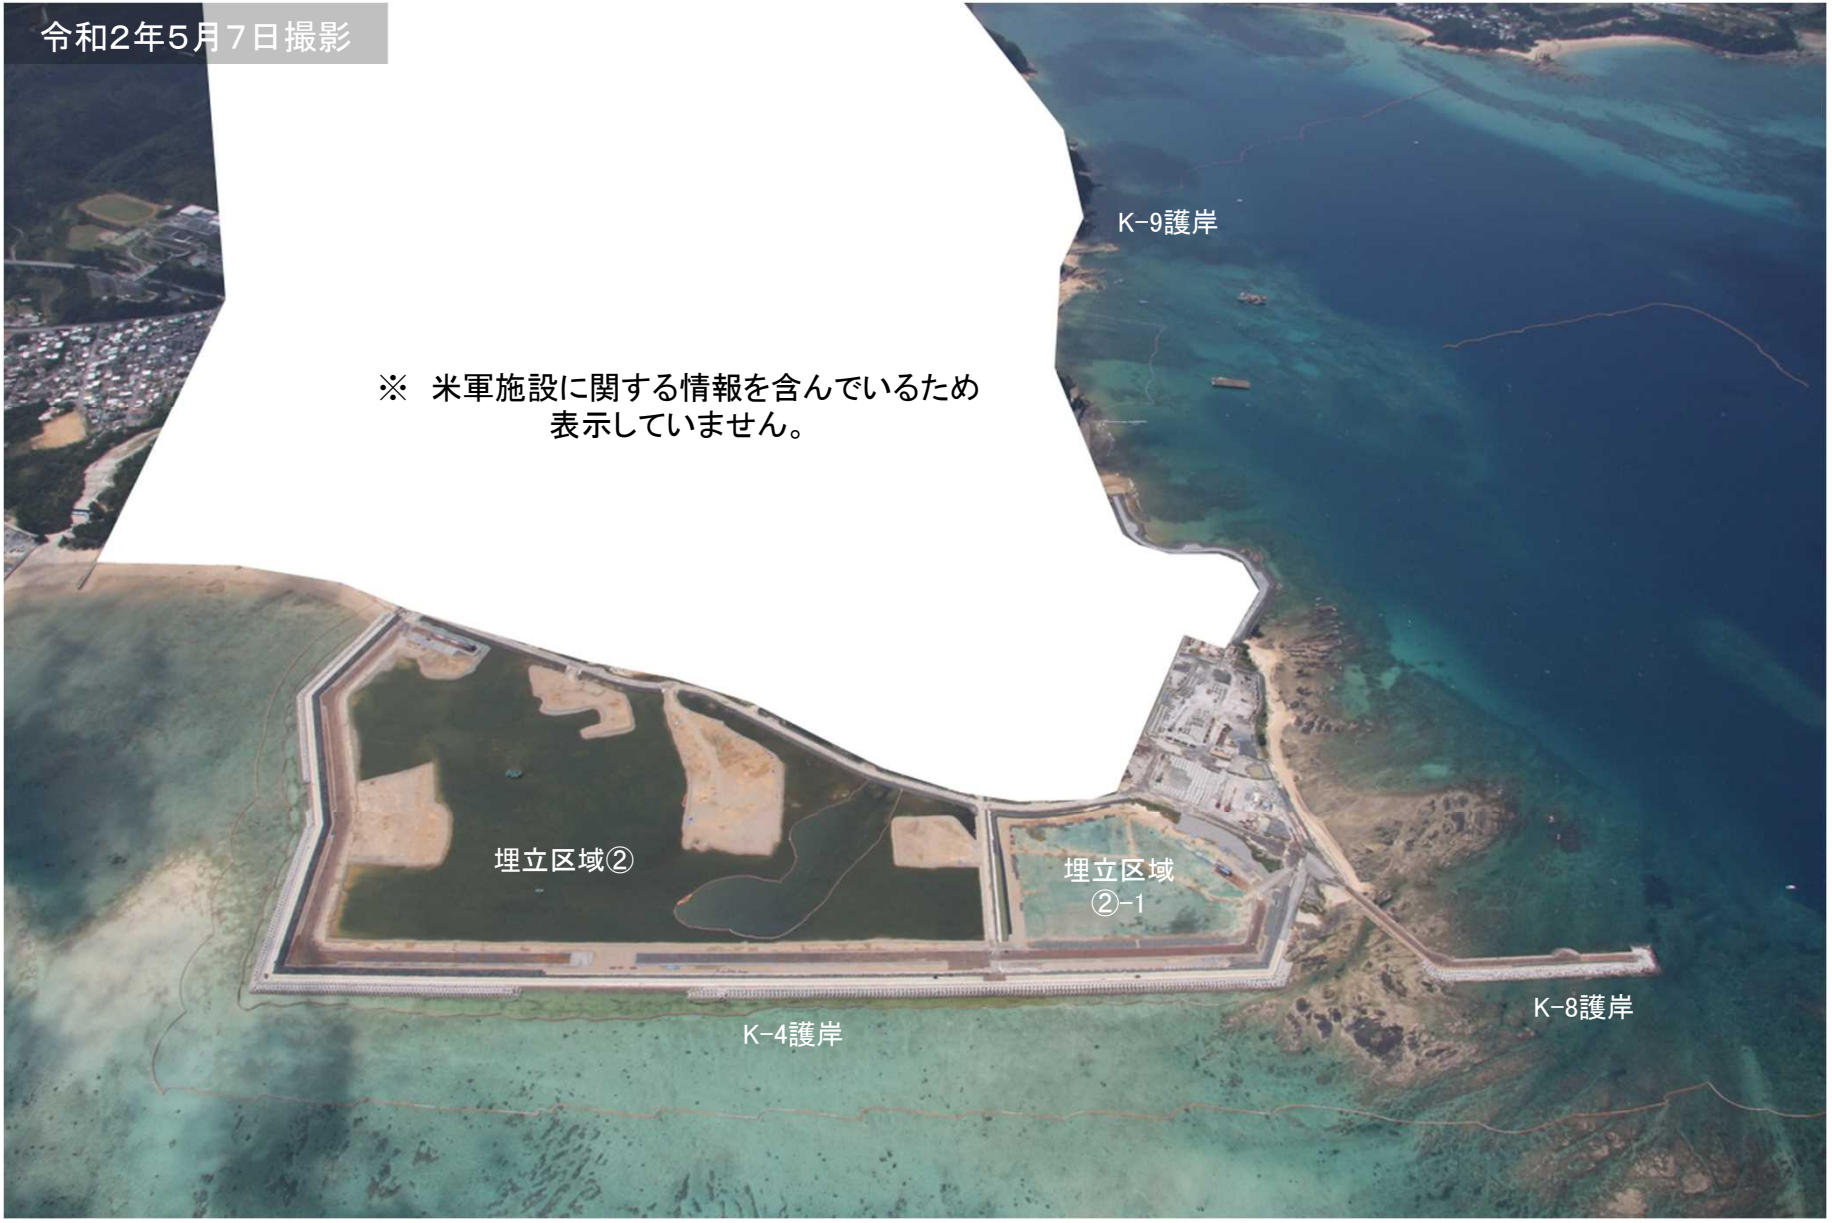
令和2年5月7日撮影

最新の状況について

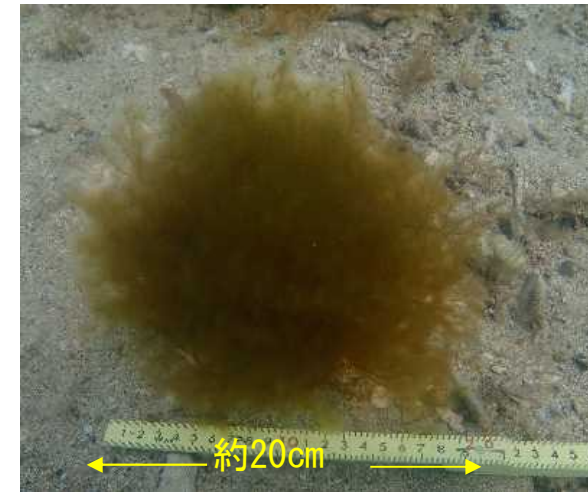
ウミボッサの形状例

（第10回環境監視等委員会 資料4 より、ウミボッサ移植先検討の図を引用）

ウミボッサは、既往の調査において改変区域外でも頻繁に確認されたことから、確認地点が集中している地域の生育環境が、移植元のウミボッサの生育環境（細砂、砂礫、岩盤からなる底質であること）と類似していることを確認の上、移植先を大浦湾西部及び前原～久志地先に選定しており、この検討については、第10回環境監視等委員会（平成29年12月5日開催）資料4において、下図とともに整理し報告している。

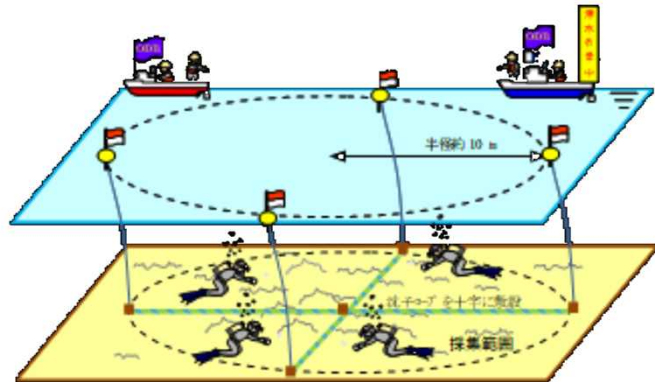
作業実施状況（潜水による作業）

対象地点は、約30mおきに海底に設定した直径20mの円内とし、ダイバー4名により範囲内の海底を遊泳し検索した。ウミボッス藻体を確認した場合は、タガネにより付着基盤ごと採取したうえで海水を入れたバケツに收容し船上へ引き上げ、同日中に移植先の海底へ運搬した。岩盤上に生育していたものは水中ポンドで固定を行い、砂礫上に生育していた個体は砂礫ごと移植先の砂礫底上に置くことにより移植を行った。

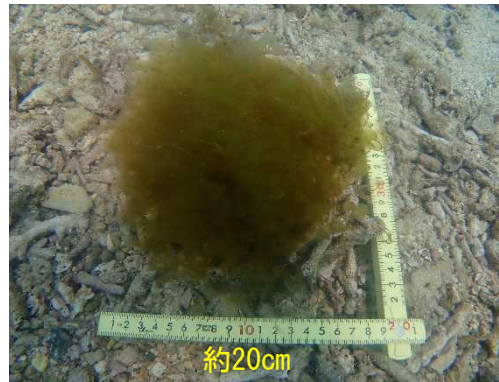
移植元で発見されたウミボッスの例

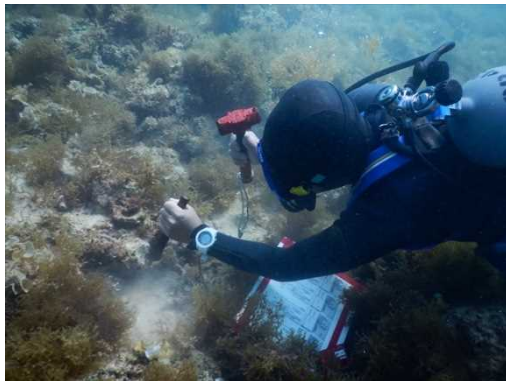
タガネによる採取状況

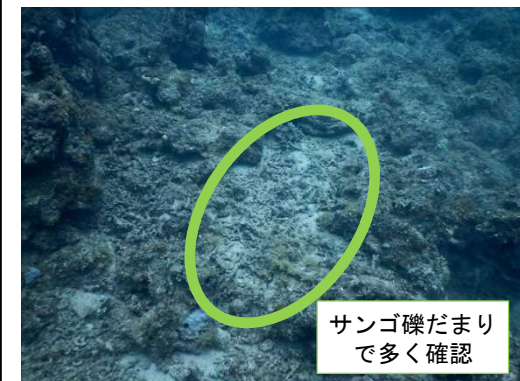
ウミボッスが発見された環境

令和2年3月20、22、29日及び4月3～7日の計8日間、ウミボッスの生育状況を確認し、うち25地点で合計95個体（1地点当たりの最大個体数は13個体）を発見し、いずれも同日中に、前頁に示す位置への移植を行った。ウミボッスが発見された環境としては、サンゴ礫だまりで多く確認された。

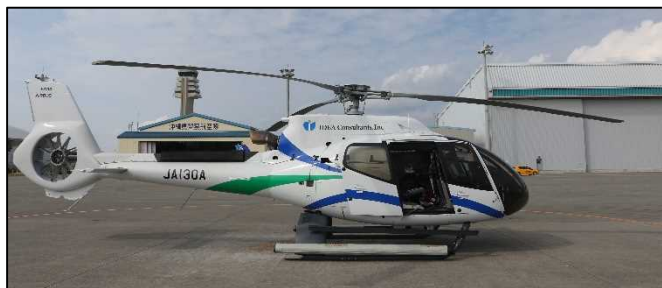
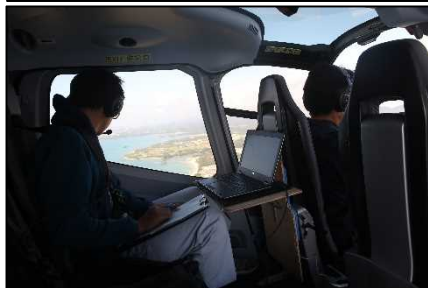
【航空機(ヘリコプター)からの生息確認状況】

1. 航空機(ヘリコプター)からの生息確認 [毎月3~4回実施]

- ・工事海域及びその周辺※1、嘉陽地先や古宇利島沖等これまで生息・移動が確認されている海域※2が対象

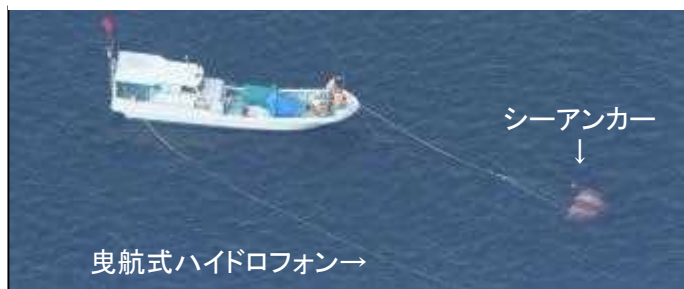
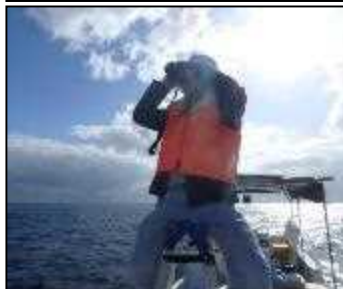
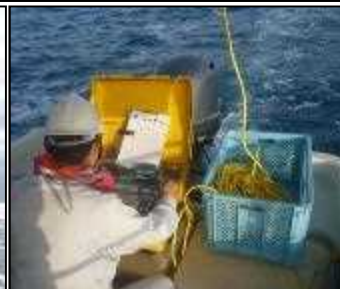
【監視用プラットフォーム船による監視状況】

- ・工事海域及びその周辺にプラットフォーム船を配置し、目視観察、曳航式ハイドロホン(鳴音)及びスキヤニングソナー(映像)により、工事海域への来遊(接近)状況を監視。3隻配置して実施していたところ、令和2年4月21日より後述する水中録音装置K-4地点付近へ1隻を追加することで、合計4隻を配置した。

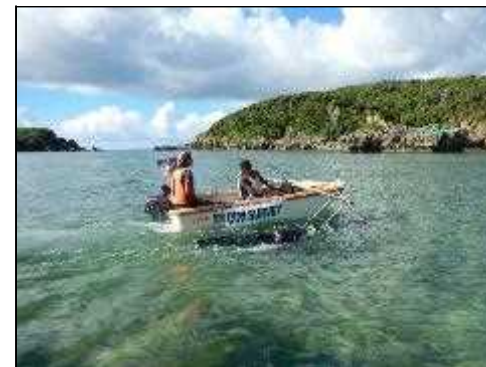
【マンタ法による食跡調査状況】

- ・安部及び嘉陽地先の海草藻場を対象に、潜水目視観察(マンタ法)により食跡を調査。

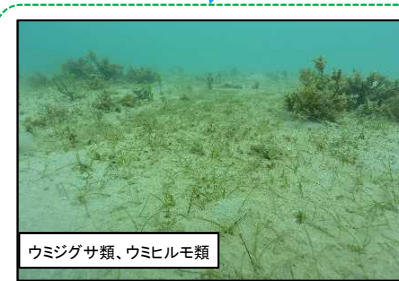
海底の状況写真(令和2年4月3日撮影)

○平成21年8月にジュゴンの食跡を確認した大浦湾奥部及びその周辺の花草藻場が生育している箇所を含む範囲において、嘉陽等の実施と同等の調査方法（マンタ法）による海草藻場利用状況調査を、補足的に令和2年4月1日～4月3日に実施。実施範囲（調査航跡：延長距離54.4km）を下図に示す。

○調査の結果、ジュゴンの食跡は発見されなかった。

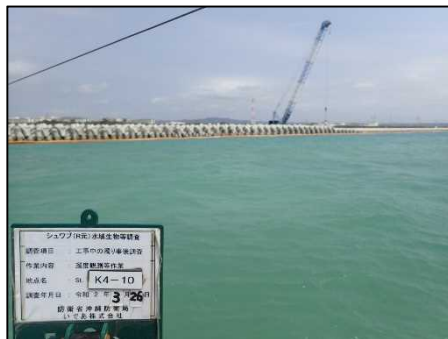
K4-10の状況 (3月26日午前調査時)

- 3月26日及び27日には、基準値を超過したK4-10及びC7以外にも、K4護岸の南側であるK4-4、K4-5、K4-6、K4-8、K4-9、造成中のK8護岸の先端付近又は南側であるK8-1、K8-2及び辺野古漁港南のR4において、やや高い濁りが観測されている。
- いずれの観測地点においても塩分濃度の低下は見られなかったことから、濁りの原因は、濁水の流入によるものではないと考えられた。
- 工事による土砂の流出や底質の巻き上げの可能性について検討すると、両日とも、K4護岸において工事が行われていたが、作業内容は、3月25日までに海底に設置していた消波ブロックの上への積重ね設置のみであり、水中への投入はないことから、濁りを拡散させるような作業は行われていない。また、監視員による護岸上からの監視においても、工事による護岸外側への濁りの拡散は認められなかった。したがって、濁りの原因は工事によるものではないと考えられた。
- 他方、基準値超過が確認された3月26日及び27日は、いずれも南寄りの風が確認されており、前記のとおりK4護岸・K8護岸南側の測定箇所において一様に高い濁りが観測された一方、造成中のK8護岸を挟んで北側のK8-3、K8-4、N2-1においてはさほど高い濁りが観測されていないことからすると、辺野古側の測定箇所における高い濁りは、南寄りの風に伴う高波浪が底質を巻き上げたことによるものと考えられた。
- 高波浪によるうねりの状況は、3月26日から27日にかけてのC-7地点の写真からも確認することができ、また、3月26日午前8時34分に撮影した航空写真からは、工事箇所の西にある辺野古漁港近傍において濁りが生じていることが確認できた。また、両日はリーフに近い地点(両日:大浦湾C3、C4、C5、3月26日:辺野古C8)が調査中止になっており、調査実施状況からも両日の海象条件が高波浪であったことが裏付けられる。

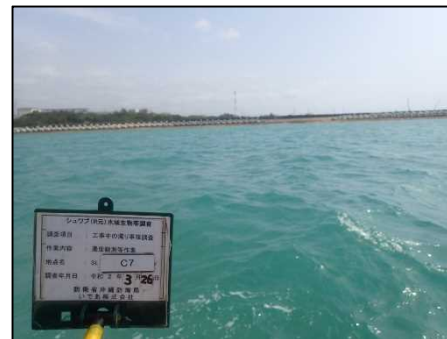
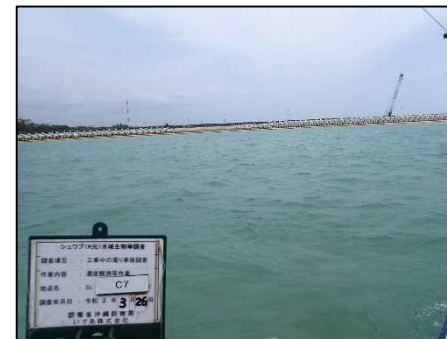
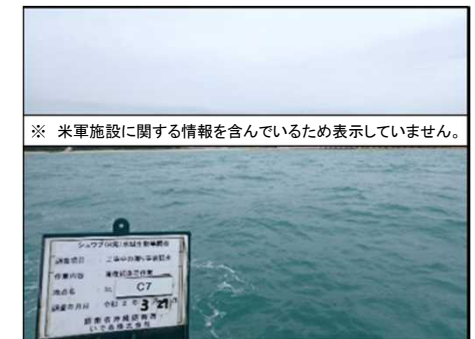
C-7の状況 (3月26日 午前調査時)

C-7の状況 (3月26日 午後調査時)

C-7の状況 (3月27日午前調査時)

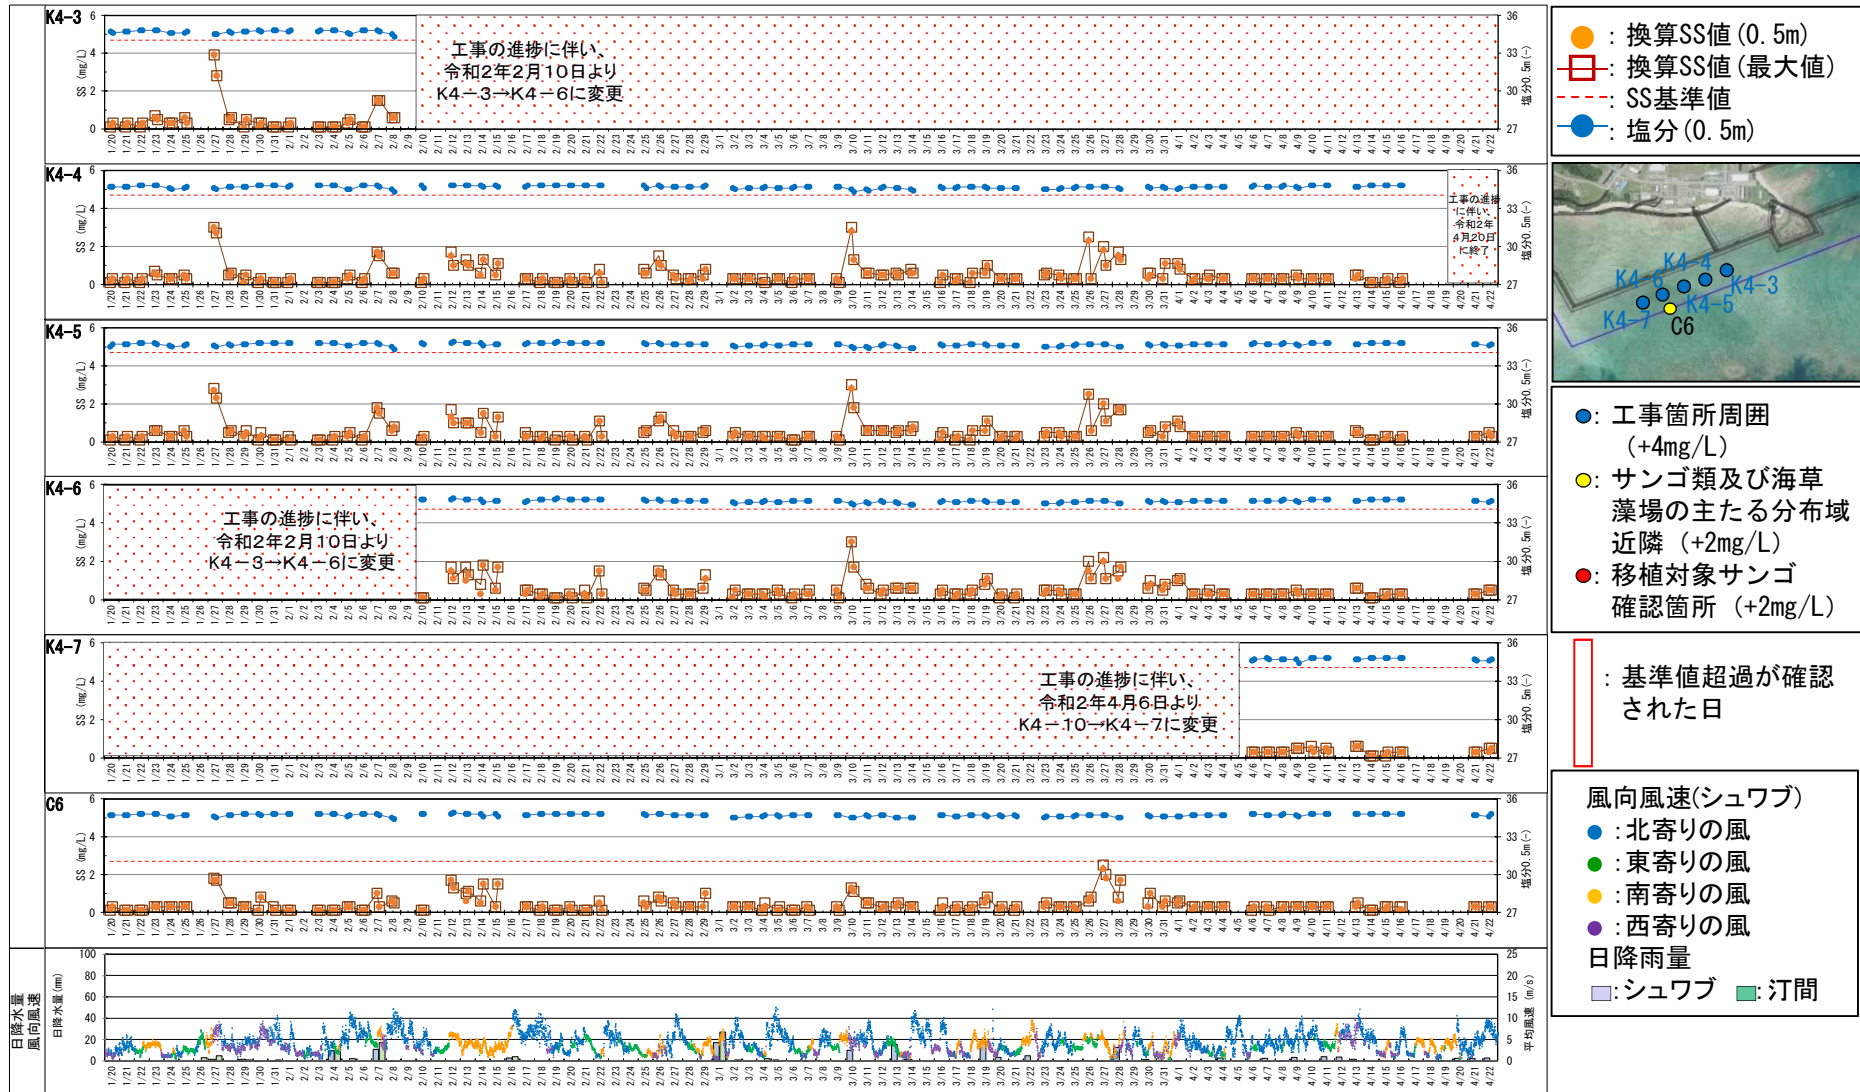
各地点における水の濁り(SS換算値)と塩分の推移[辺野古・K-4護岸周辺]

※換算SS値(0.5m)は、海面下0.5m層の濁度の観測値をSSに換算した値(単位: mg/L)を示す。
 換算SS値(最大値)は、海面下0.5mから海底面上1mにおいて1m間隔の鉛直測定から得られた濁度の観測値をSSに換算した値(単位: mg/L)の最大値を示す。
 塩分は、海面下0.5m層の塩分を示す。
 汀間の日降雨量は、令和2年3月5日から雨量計更新作業のため欠測。
