海草藻場の生育範囲拡大について

令和2年7月

沖縄防衛局

豊原海域における 現地実証試験/モニタリングについて

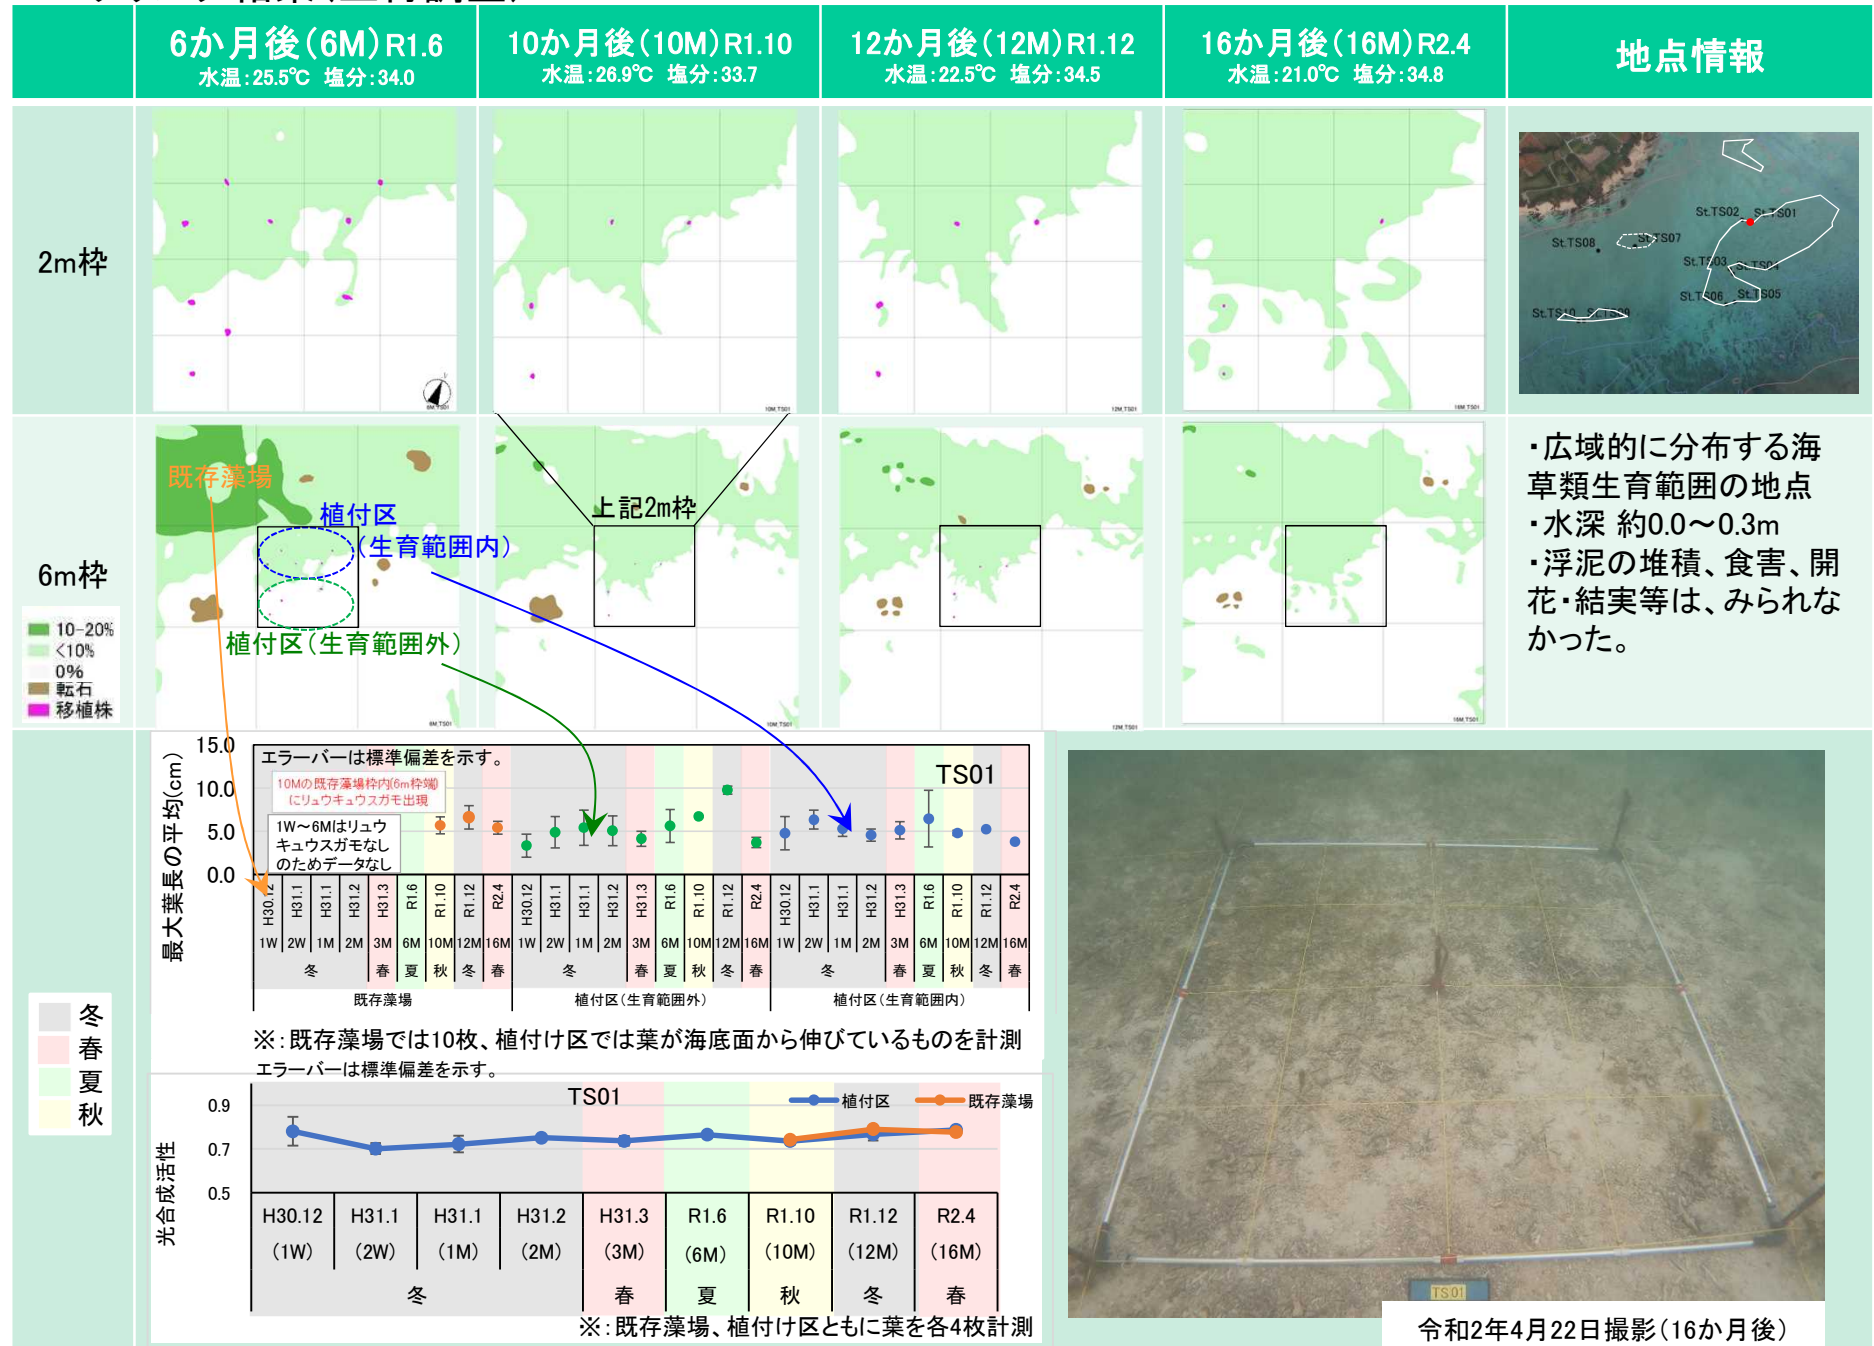
モニタリング結果(生育調査) St.TS01

注) ■ 移植株は地表に出ている目視確認ができるものを示す。なお、ヘチマポットの流失はみられていない。

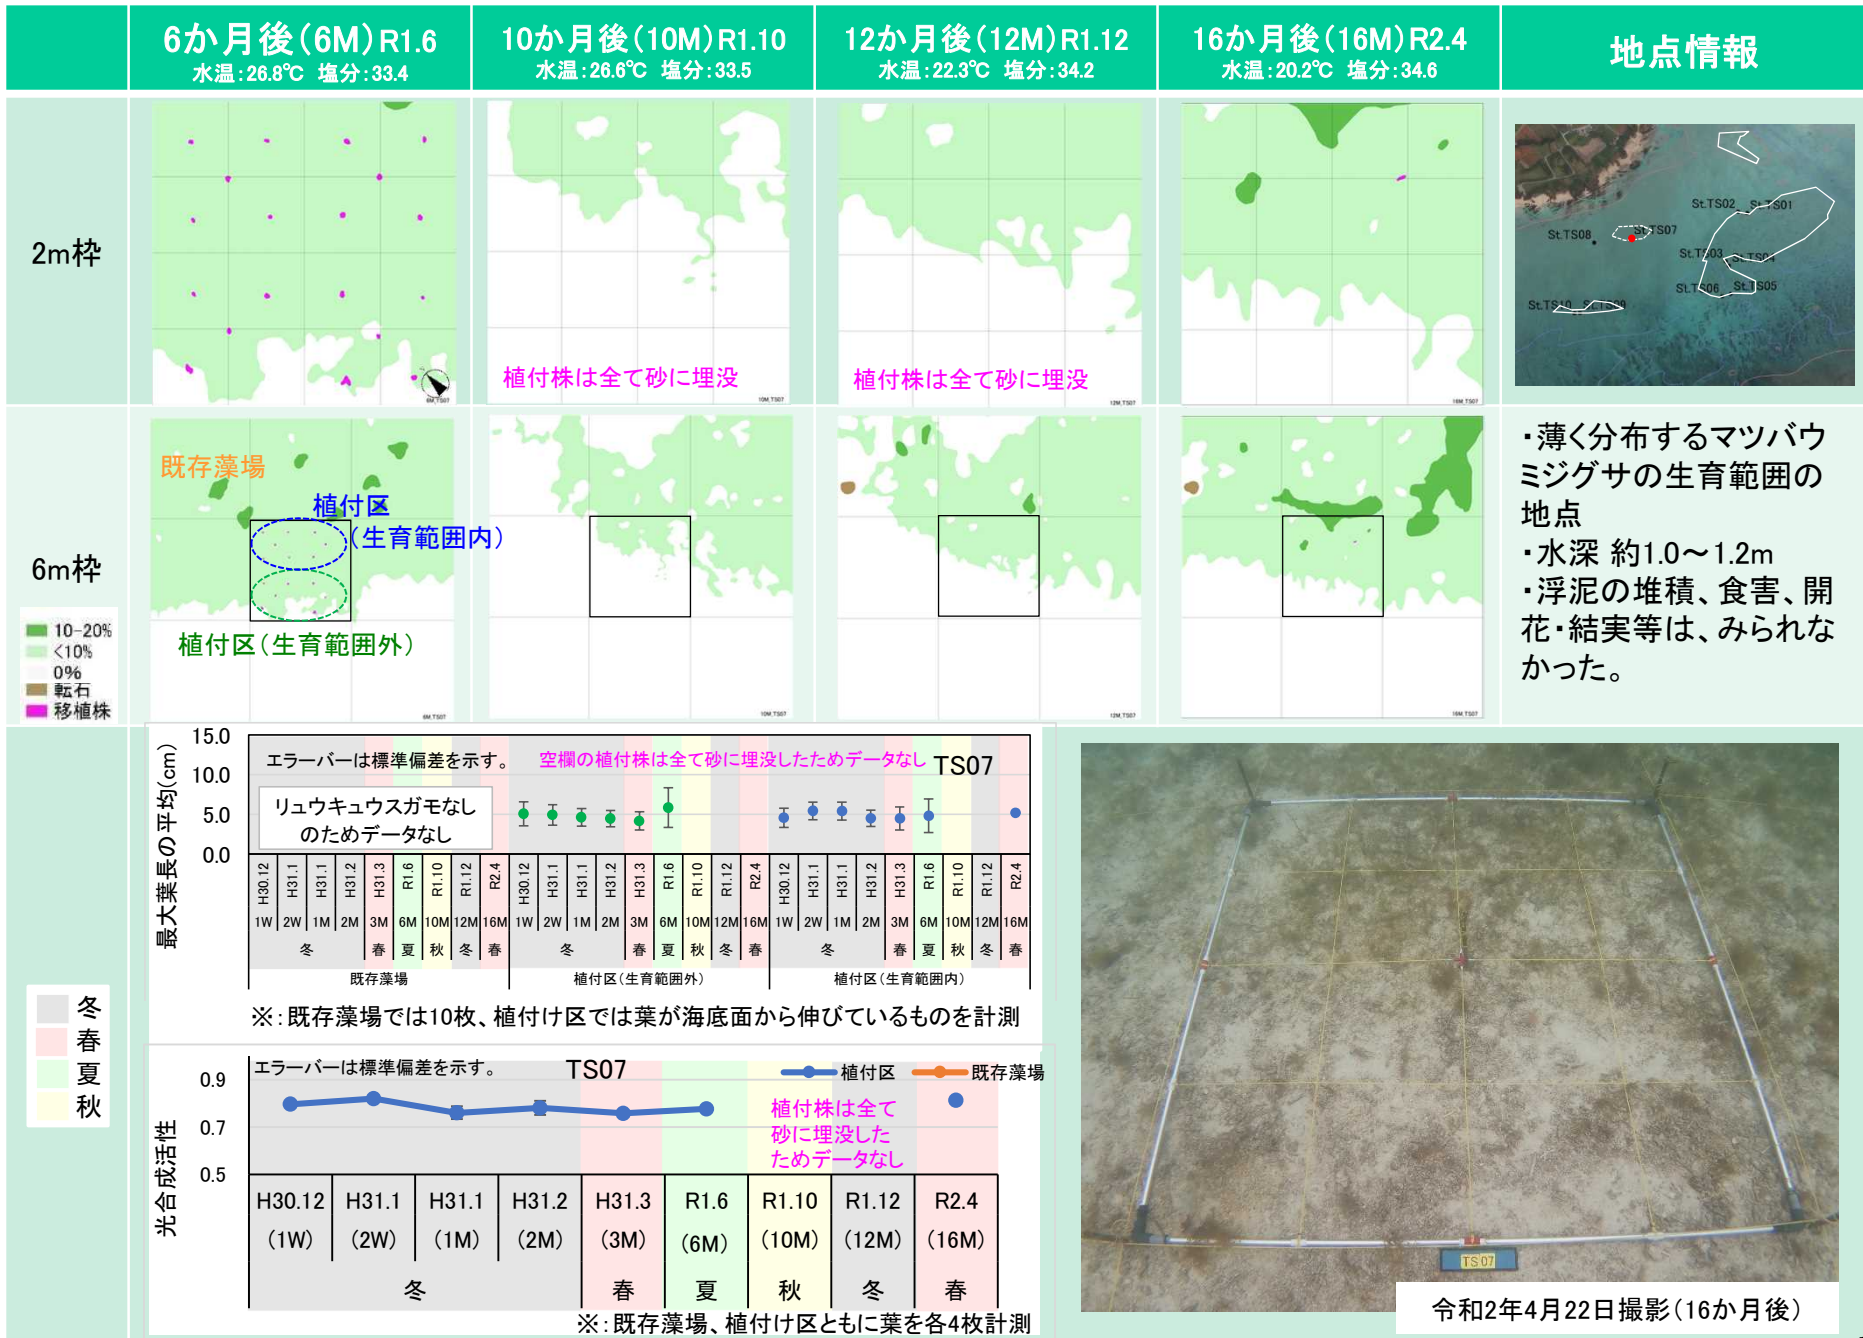
モニタリング結果(生育調査) St.TS07

10か月後モニタリング以降、St. TS07の全ての移植株が砂に埋没していたところ、16か月後モニタリングで移植株の一つが再び葉を伸長させている様子が確認された。

注) ■ 移植株は地表に出ていて目視確認ができるものを示す。なお、ヘチマポットの流失はみられていない。

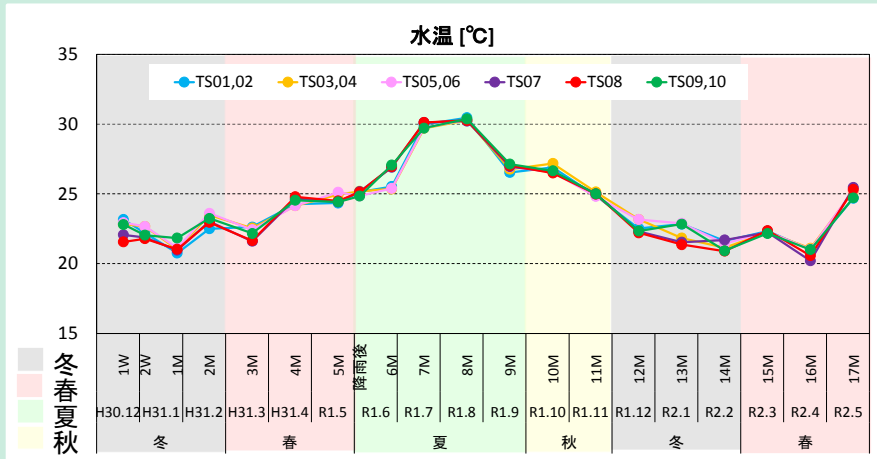
水質

- 15、16、17か月後の水温及び塩分は地点間で大きな差はみられなかった。
- 16か月後の全窒素、全リンには大きな変化はみられなかった。

【全窒素、全リンの分析方法】

調査時に海底付近（海底面上約50cm）から採水し室内分析を行った。全窒素：JIS K 0102-45.4 全リン：JIS K 0102-46.3.1

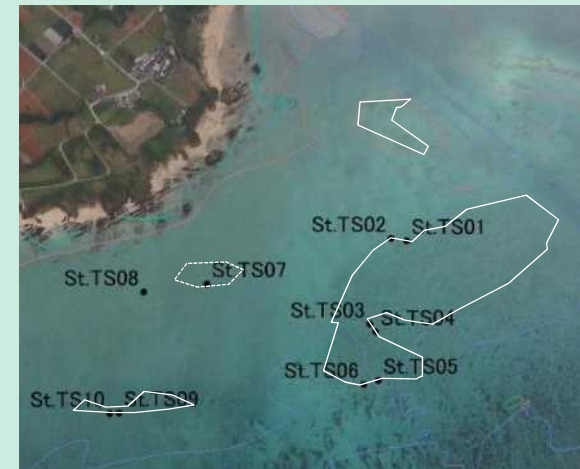
エラーバーは標準偏差を示す。

注) 流速は、地点間距離に近いSt.TS01と02、03と04、05と06、09と10は中間地点で測定した。

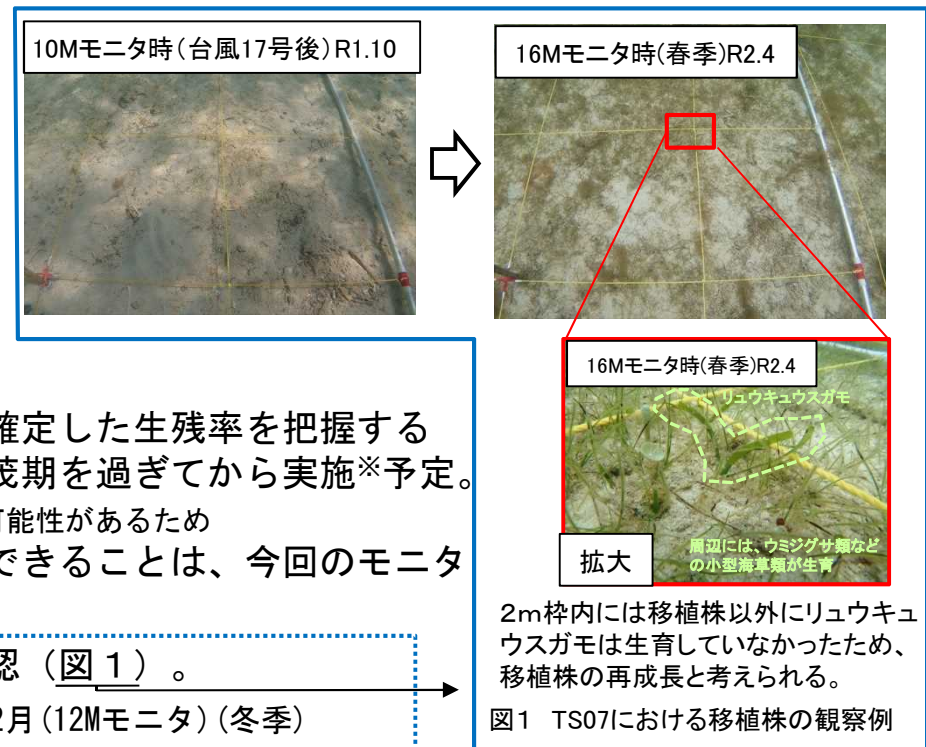
図1 TS07における移植株の観察例

例) TS07で埋没後、葉体が再び現れていることを確認（図1）。

埋 没：令和元年10月（10Mモニタ）（秋季）～令和元年12月（12Mモニタ）（冬季）
→再確認：令和2年4月（16Mモニタ）（春季）時には再確認

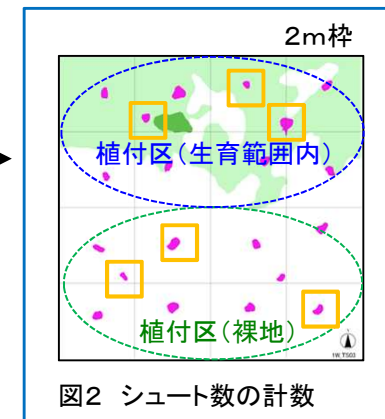
図2 シュート数の計数

- ・バイオマス（シュート数）は、25cm×25cmの計数枠を設定し、枠内に目視で確認できるリュウキュウスガモのシュート数を集計します。
計数枠□は2m枠内に、生育範囲内で3枠、裸地で3枠を設定する（図2）。
なお、シュートの増加がみられていない等、確認すべき事象が生じた場合には、必要に応じて掘り返して地下茎の状態を確認する予定。

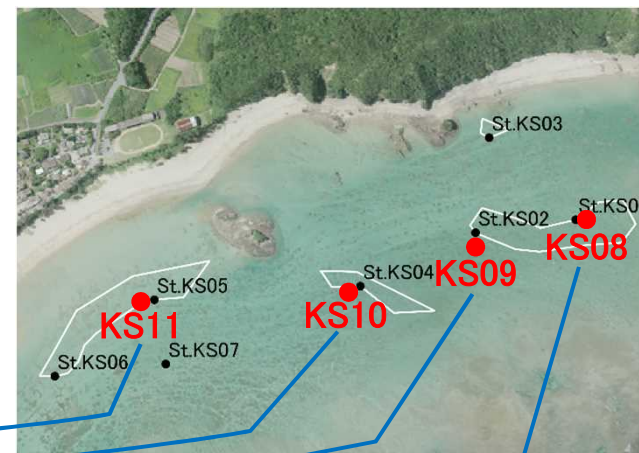
嘉陽海域において、冬季以外の時期に植え付けることの有効性を確認するため、繁茂期に当たる夏季を選定し現地実証試験の追加実施(植付け時期の検討:夏季植付け)を、令和2年6月18、19日に、KS01、KS02、KS04、KS05の近傍にそれぞれKS08、KS09、KS10、KS11を設定し、各1枠、合計80株(20株×4枠)の植付けを行った。

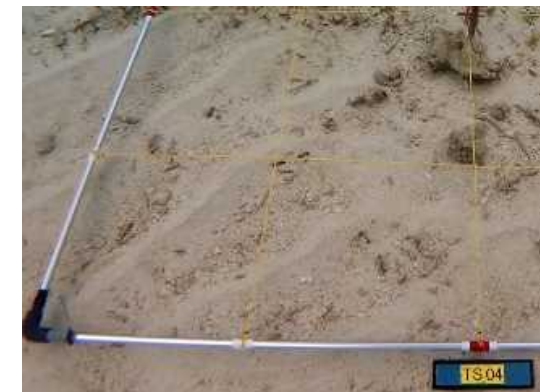
モニタリング時に観察された砂漣（リップルマーク）[豊原TS04]

- 試験区において、海底面の状況を撮影し、植付枠と、植付枠外周の6m枠について、2m枠ごとに海底面の「砂漣」の有無等を記録する。
- また、後述する地点においても、海底面の「砂漣」の有無等を記録する。
- なお、砂漣は底質の動きやすさに関する傾向を把握する参考として扱うものとする。

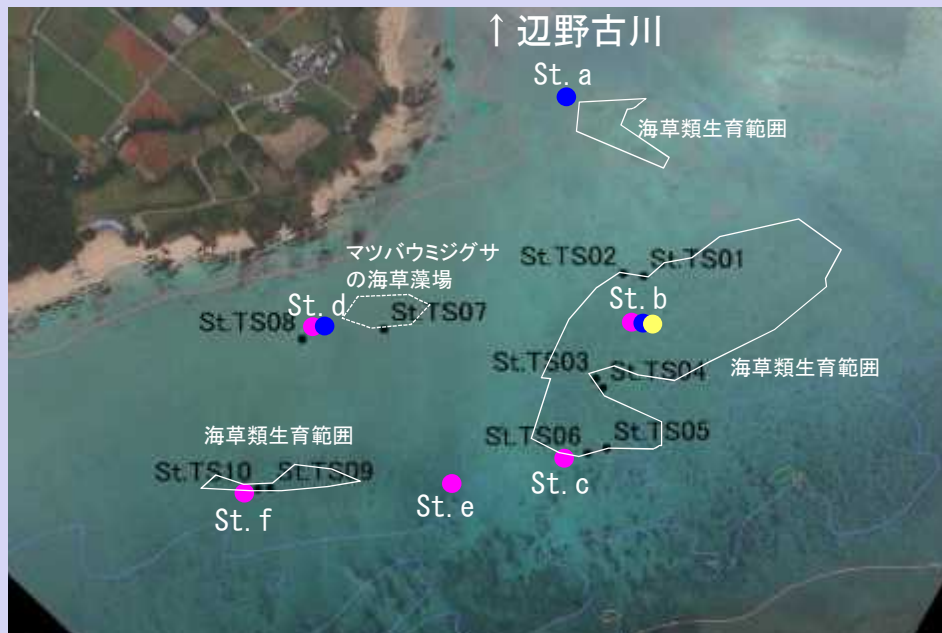
図 豊原地先の水質等観測地点

- ・ 台風等の高波浪時には、電磁流速計等の測器は流失防止のために一時撤去するため、流況についてのデータ取得は不可能となる。これに替えて底質の攪乱状況の把握を充実する目的で、砂面変動、最大侵食量、底質概観及びセディメントトラップによる確認を、機器設置位置（下図St. a~f）においても実施する。これにより、実証試験の植付区におけるこれらの確認に加えて、より広範囲で底質に関する状況の把握を行うこととする。なお、機器設置位置でも年1回の粒度組成測定を行う。
- ・ これらを調査することで、豊原海域における植付区周辺の底質の動きを把握し、底質の堆積や流出などによる移植株への影響の程度を確認できると考える。

注)「海草類生育範囲」とはリュウキュウスガモを含む混成藻場を、「マツバウミジグサの海草藻場」とはマツバウミジグサ単一種で構成された藻場を示す。
