工事の実施状況等について

令和2年7月

沖縄防衛局

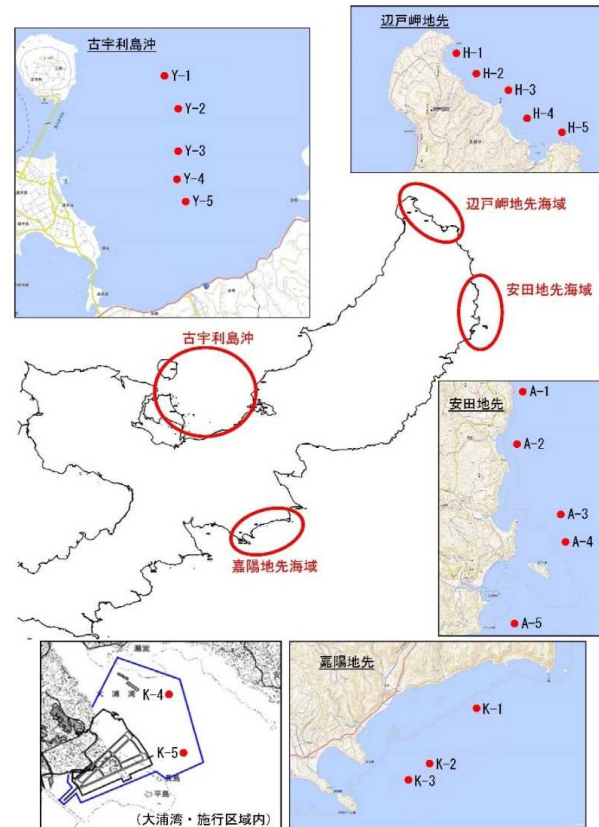
生息・移動監視・警戒サブシステム調査位置と調査イメージ

- ・嘉陽地先や古宇利島沖等、これまで生息・移動が確認されている4海域において、水中録音装置により鳴音を検出。

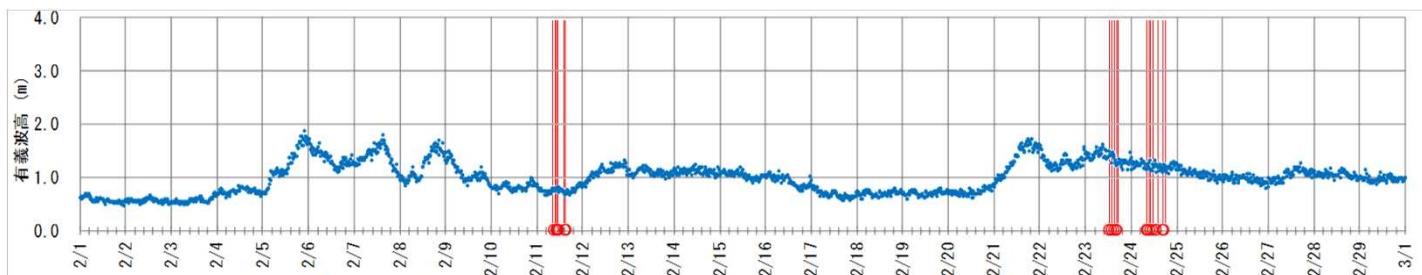
③有義波高との関係 (中城ナウファス)

- 大浦湾と同じ沖縄島東岸での有義波高データ(中城ナウファス、20分毎の値)との関係を整理。
- 鳴音検出時の有義波高は、0.5m以下から2.5m付近まであり、また、安定して推移している場合や顕著にピークとなっている場合など様々なパターンがあり、特徴的な傾向はみられない。

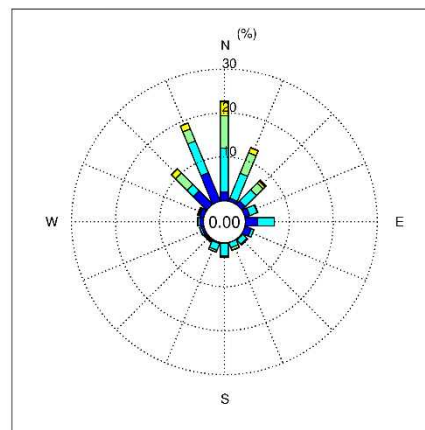
④-2 風向風速との関係 (シュワブ内観測点) 月別の風配図での整理

- 風向風速データは10分間の平均値として10分毎に記録されているため、鳴音の検出時刻の前後のデータを「鳴音検出時データ」として抽出(例えば、11:38に検出されていれば、11:30及び11:40のデータを抽出)して検討。
- 月別に、全データ及び鳴音検出時データのそれぞれについて、風配図を作成。
- 鳴音検出時の風向は、各月とも、北東から東寄りの風に集中して出現しており、南東風から北風にかけては、一度も記録されていない状況。

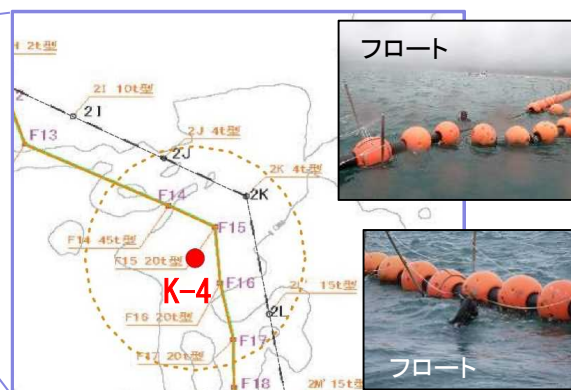
K-4 地点における鳴音検出時の状況について (7/7)

○ 前頁に示したとおり、鳴音の検出時には、北東から東寄りの風が卓越して吹いていることがわかり、風による影響を受ける主なものとしてフロート等が考えられることから、K-4 地点の周辺状況の確認を行った。

- K-4地点は、岩盤からなる中干瀬の湾奥側の斜面に隣接しており、海底の底質は砂～砂礫質で水深は18m程度、水中録音装置は水深10m付近に、海底から中層ブイによって立ち上げ設置している。
- K-4地点は、施行区域を明示するフロートの、北東端となる隅角部の内側に位置している。
- フロートは、コンクリート製アンカーから立ち上がるワイヤーにより固定されており、シャックル等を介してロープやゴムカバーを経て係留されている。このフロートは、風向きや波によって、位置や膨らみの方向が変動しており、この際にこれら係留に関する接続部において擦れなどが生じる可能性がある。
- K-4地点は、フロートからは概ね50m～100m、最寄りのガット船の係留設標位置からは400m程度、汚濁防止膜からは650m程度、離れている。

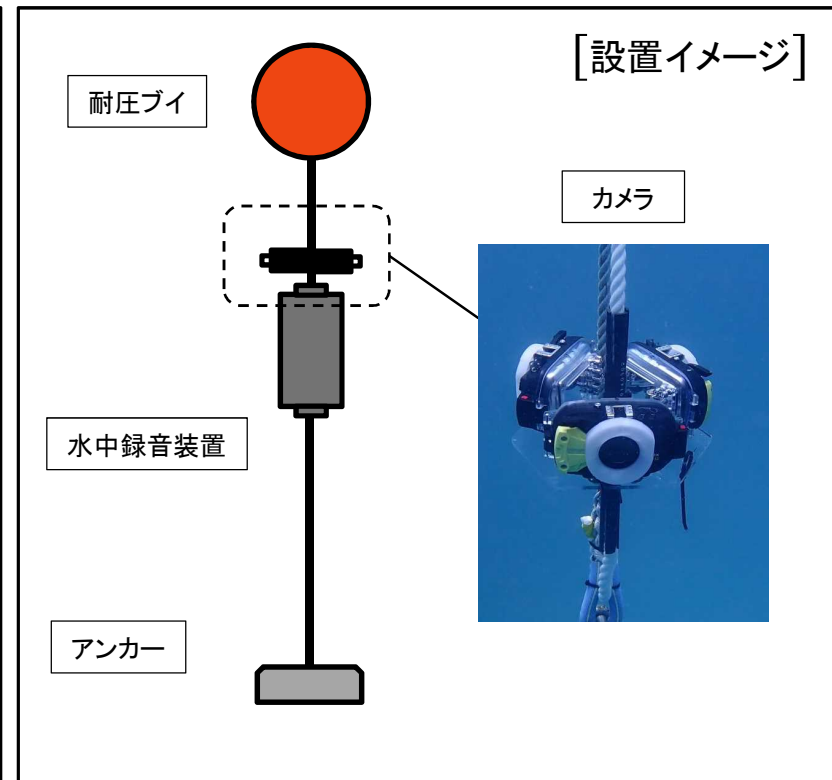
図 水中カメラ設置概要

- 水中録音装置K-4においてジュゴンの鳴音らしきものが確認されている時に北東から東寄りの風が吹いている傾向があることから、北東から東寄りの風が吹くと想定される期間においてジュゴンや音を発生する原因となるものを捉えることを目的として水中カメラの設置を行う。
- カメラは北東から東寄りの風が吹くと想定される日の朝に投入し、夕方もしくは翌日に回収を行う。
- カメラを3台設置して水中録音装置の周囲360°の撮影を行う。
- 撮影間隔は30秒に1枚の設定で撮影を行う(8時間の撮影が可能)。

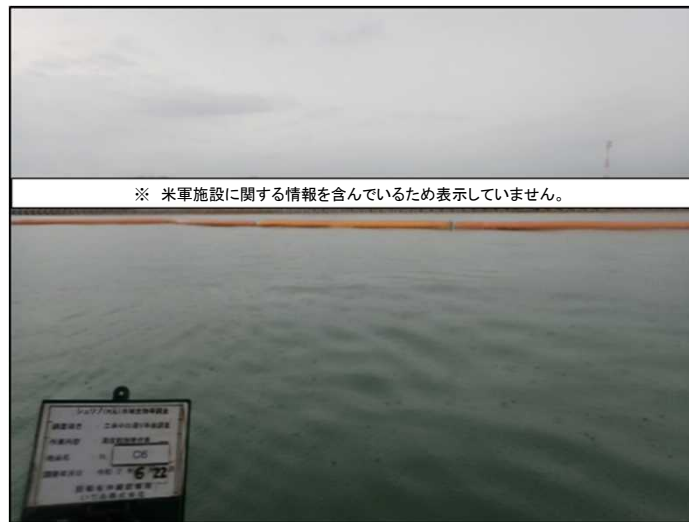
C6の状況 (6月22日 午後調査時)

- 辺野古・K-4護岸周辺にある水の濁りの監視地点(右図)のうち、6月22日にC6で基準値を超過する水の濁りを観測した(次ページグラフ参照)。
- 6月22日のC6での基準値超過について
 - ・ 6月22日はK-4護岸において消波ブロックの設置が行われていたが、監視員による目視確認においても護岸外側への濁りの流出は確認されず、濁りは工事によるものではないと考えられた。
 - ・ 調査日当日は深夜から早朝にかけてまとまった降雨が確認されており、基準値超過がみられた午後調査において辺野古川河口のR4で表層を中心に高い濁りが確認された。
 - ・ C6では、高い濁りが確認された表層を中心に塩分低下がみられ、前述のとおり表層を中心とした高い濁りや塩分低下は辺野古川河口から広がっている傾向もみられたことから、C6での基準値超過は降雨による濁水の流入によるものと考えられた。

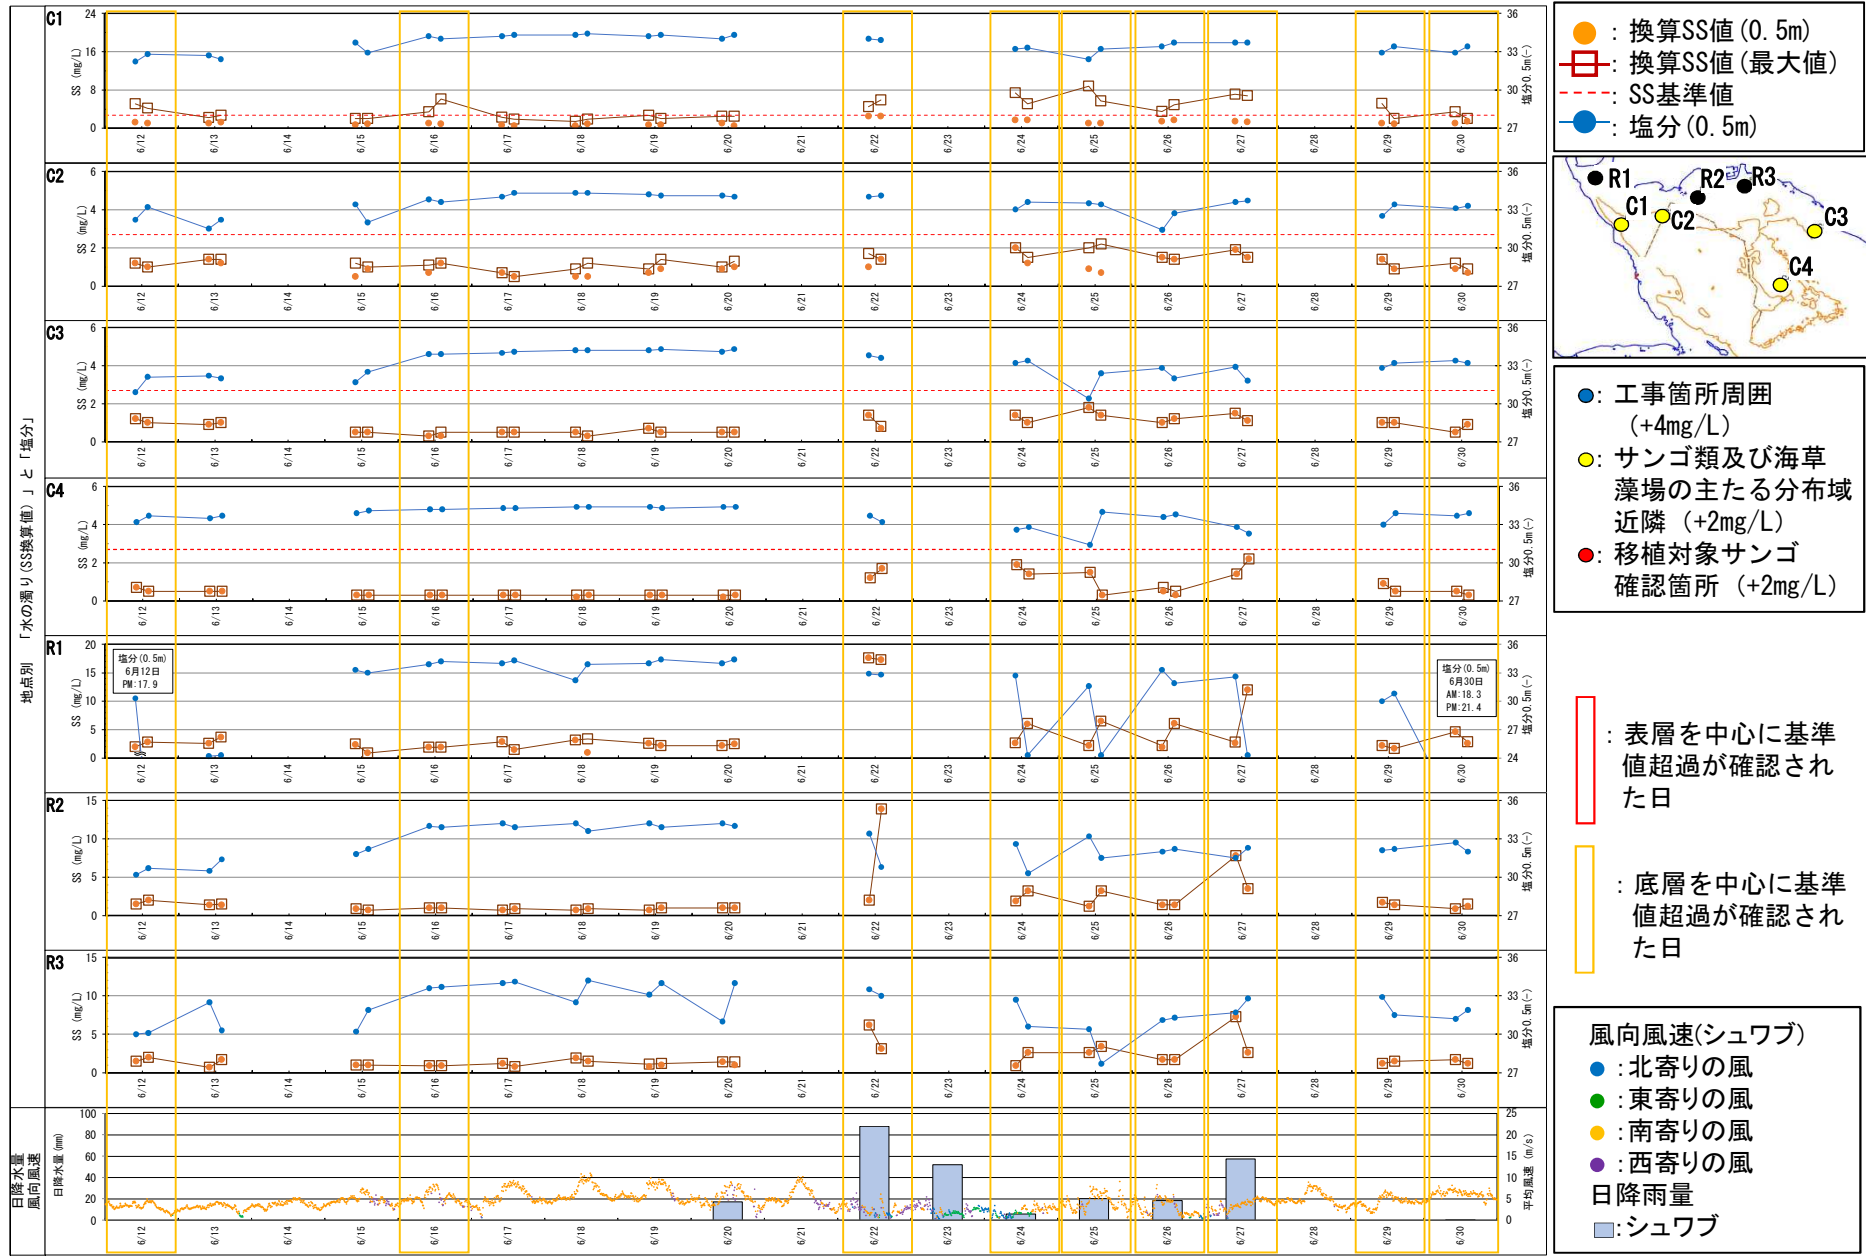
各地点における水の濁り (SS換算値) と塩分の推移 [大浦湾・湾奥部]

※換算SS値(0.5m)は、海面下0.5m層の濁度の観測値をSSに換算した値(単位: mg/L)を示す。
 換算SS値(最大値)は、海面下0.5mから海底面上1mにおいて1m間隔の鉛直測定から得られた濁度の観測値をSSに換算した値(単位: mg/L)の最大値を示す。
 塩分は、海面下0.5m層の塩分を示す。
 汀間の日降雨量は、令和2年3月5日から雨量計更新作業のため欠測であり、本資料の期間は整理を行っていない。
