# 工事の実施状況等について

令和2年9月

沖縄防衛局

# 工事の実施状況について

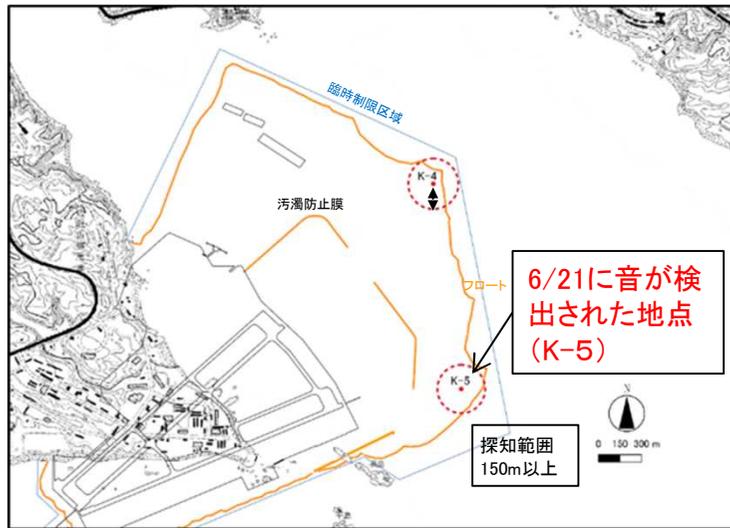
鳴音の検出位置

- 施工区域内の2地点を含む20地点において、水中録音装置を設置し、24時間の連続観測を行っているところ、施工区域内のK-4地点(下図参照)の令和2年2月~5月の録音データから、海洋生物の鳴音のような音声を検出し、専門家からジュゴンの鳴音の可能性が高いとの意見を得たことを第25回~27回委員会で報告。
- さらに今般、K-5地点での6月21日の録音データから、同様の音声を検出。
- 海洋生物の専門家に確認したところ、個体の識別はできないものの、聴覚による判断だけではなく周波数や持続時間からみても、ジュゴンの鳴音の可能性が高いとの意見を得たところ。

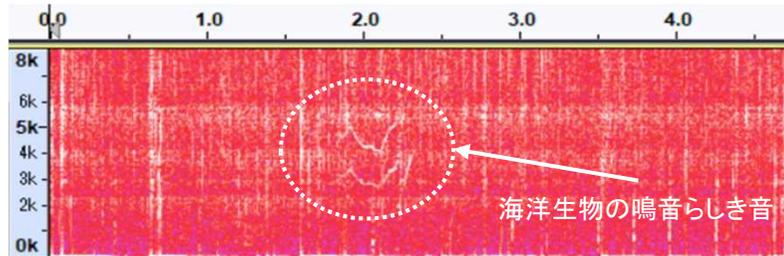
鳴音の検出例 (R2.6.21 [K-5])

【ソナグラム】

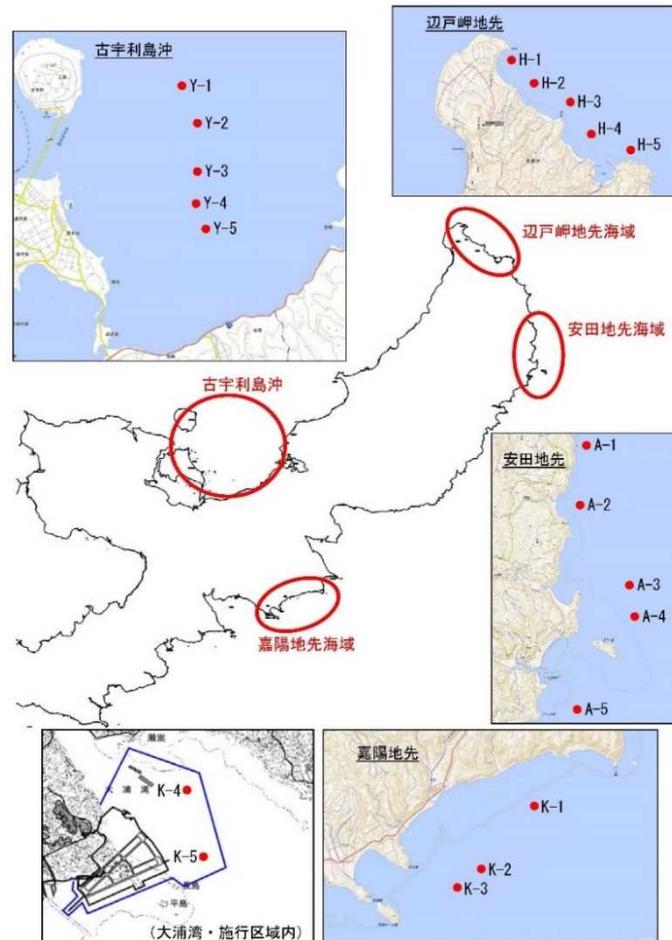
生息・移動監視・警戒サブシステム調査位置と調査イメージ

- ・嘉陽地先や古宇利島沖等、これまで生息・移動が確認されている4海域において、水中録音装置により鳴音を検出。

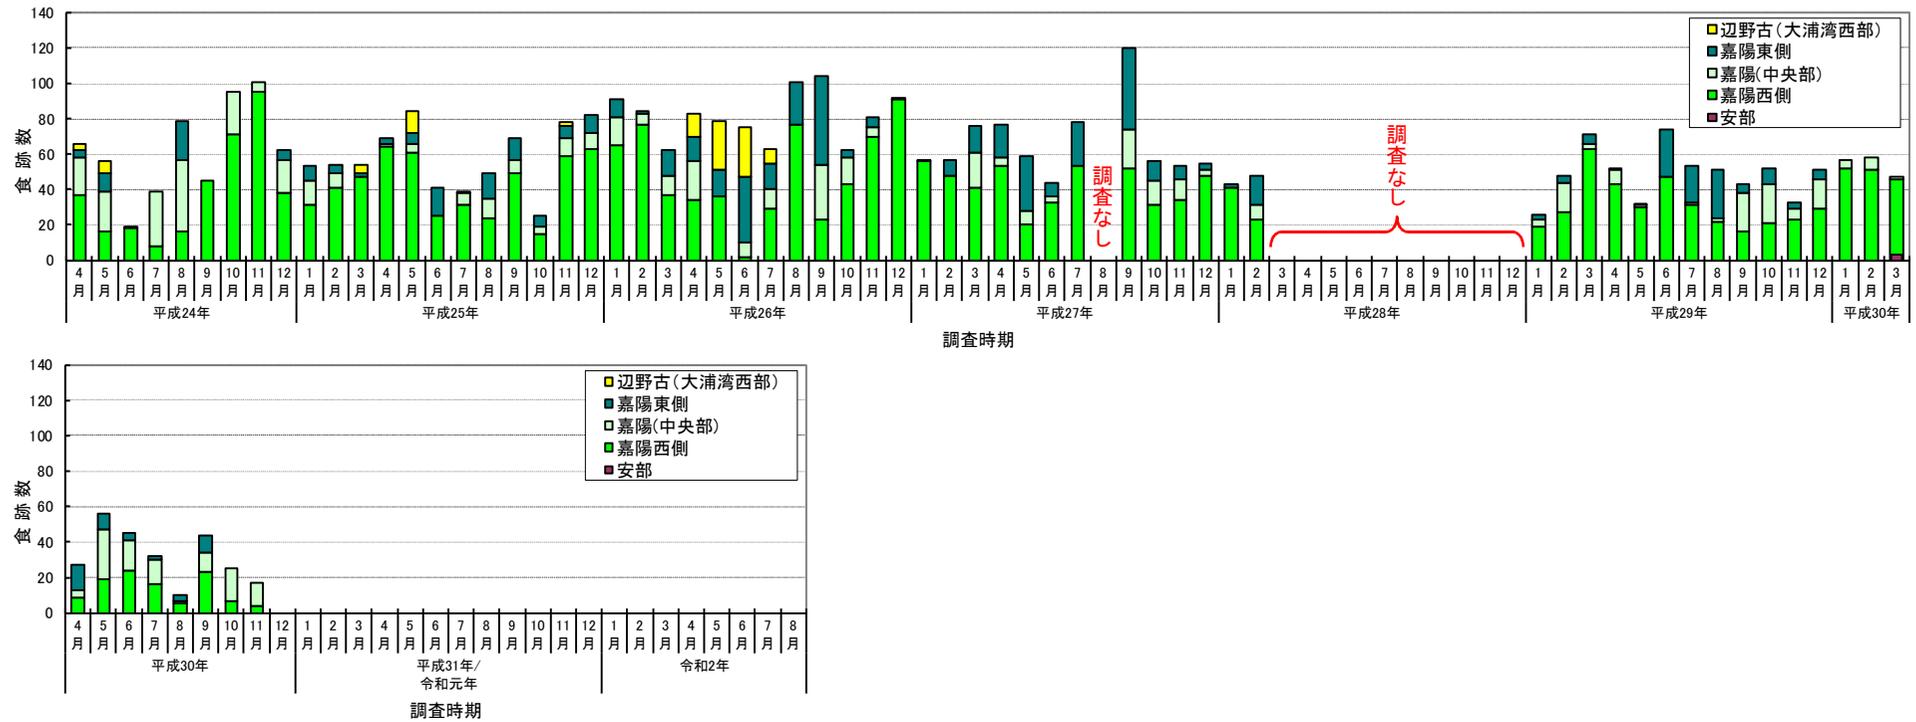
図1: 平成24年度以降のジュゴンの食跡発見数の推移

○ 平成30年12月に発見本数が0本となって以降、令和2年8月までジュゴンの食跡は発見されていない。

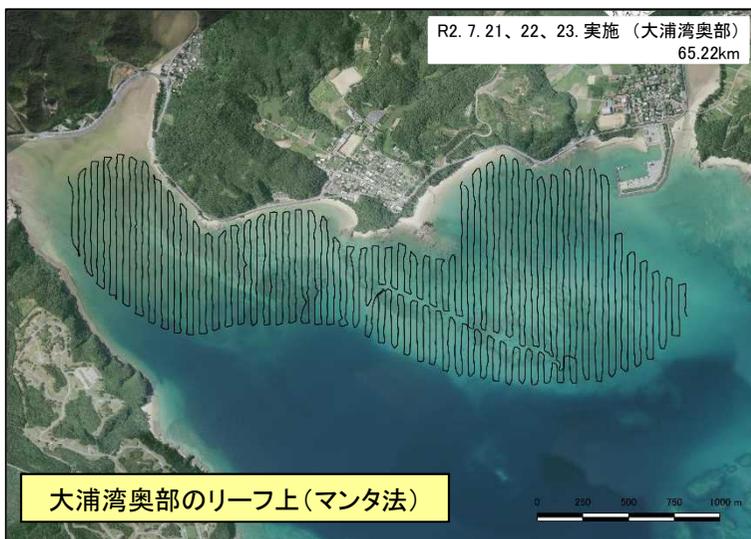
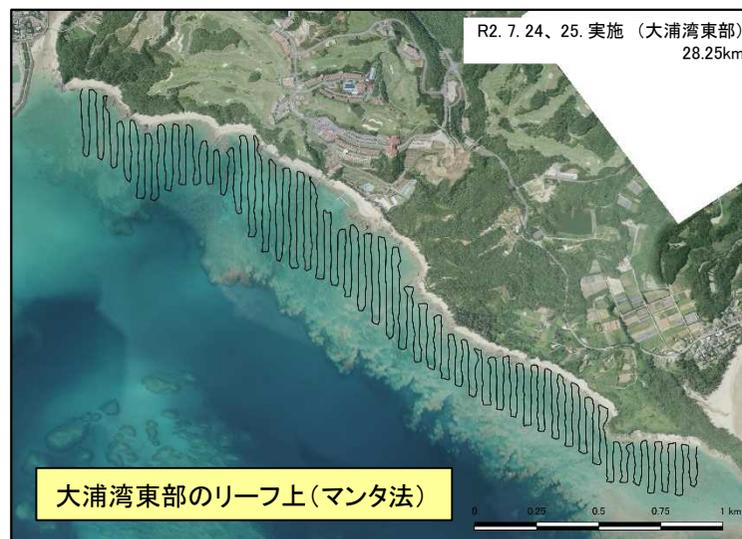
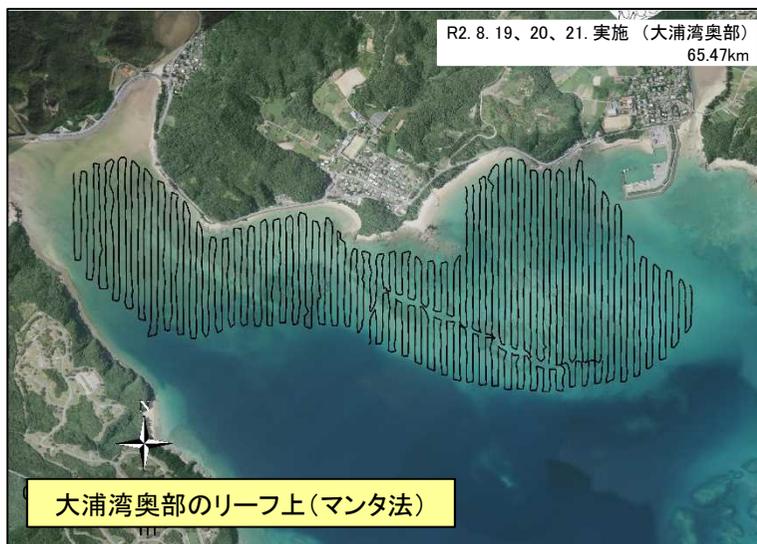
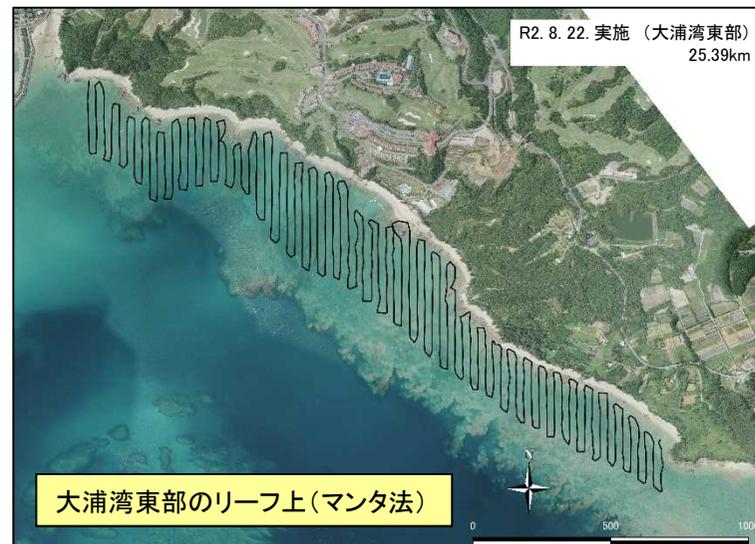
## 追加対応の実施状況 ①海草藻場利用状況調査の追加（1. 大浦湾内）

- 大浦湾奥部のリーフ上（マンタ法）について令和2年7月21～23日に延長距離 65.22km、令和2年8月19～21日に延長距離 65.47km、それぞれ海面から観察し、ウミヒルモ類など海草類の生育はみられたが、ジュゴンの食跡は発見されなかった。
- 大浦湾東部のリーフ上（マンタ法）について令和2年7月24, 25日に延長距離 28.25km、令和2年8月22日に延長距離 25.39km、それぞれ海面から観察し、ウミヒルモ類など海草類の生育はみられたが、ジュゴンの食跡は発見されなかった。

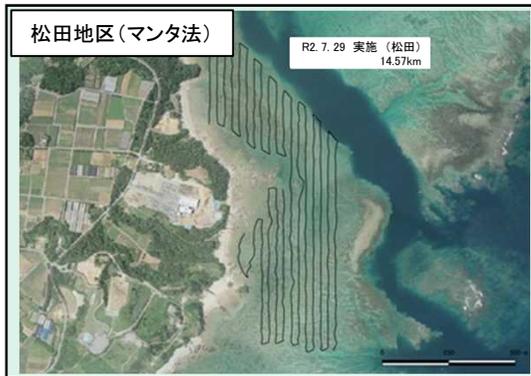
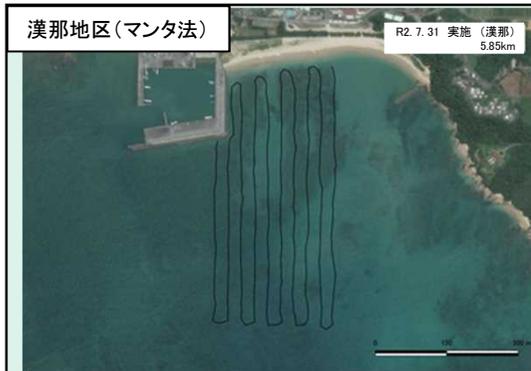
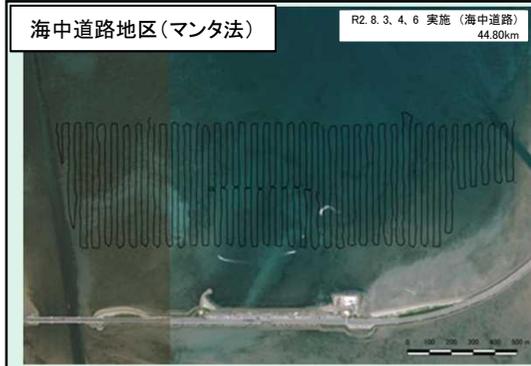
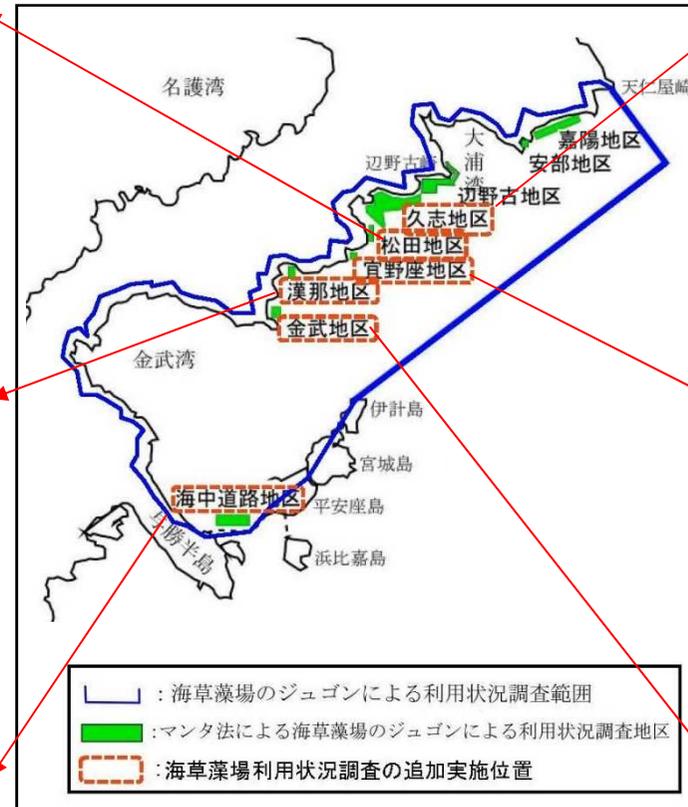
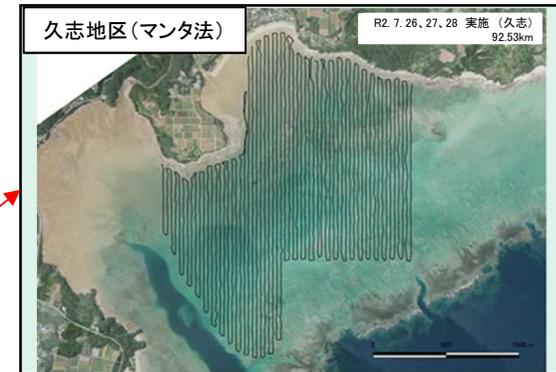
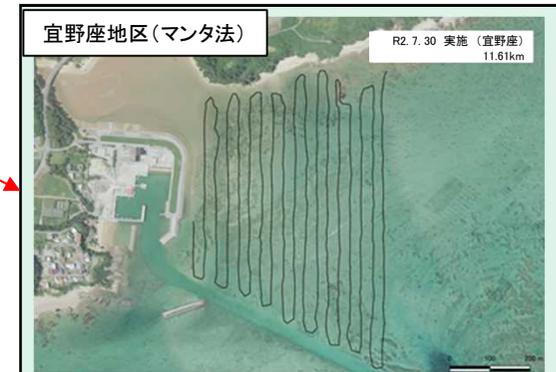
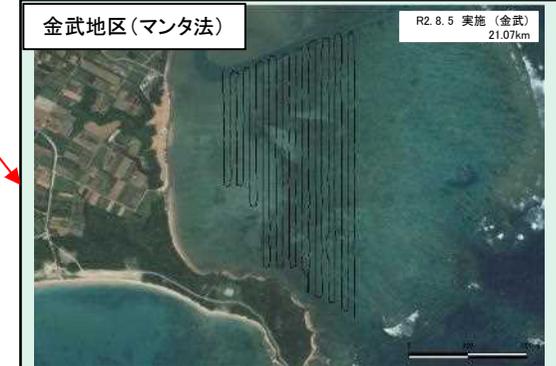
## 追加対応の実施状況 ①海草藻場利用状況調査の追加 (2. 久志以西)

- 大浦湾西側の追加範囲として2回目となる調査を、久志地区を令和2年7月26～28日、松田地区を7月29日、宜野座地区を7月30日、漢那地区を7月31日、海中道路地区を8月3, 4, 6日、金武地区を8月5日に実施。
- 海面から観察した延長距離は、久志地区 92.53km、松田地区 14.57km、宜野座地区 11.61km、漢那地区 5.85km、海中道路地区 44.80km、金武地区 21.07kmであり、海草藻場の生育はみられたもののジュゴンの食跡は発見されなかった。

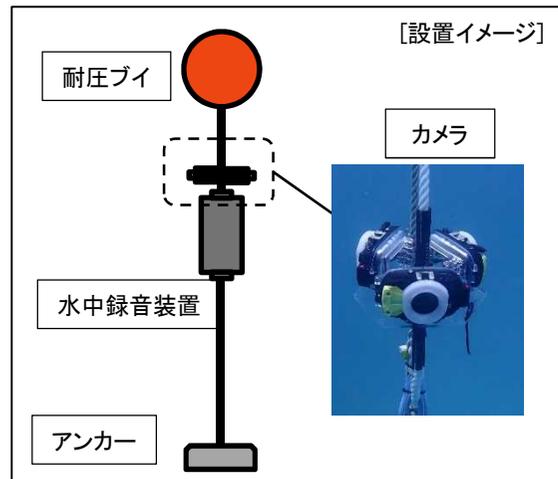
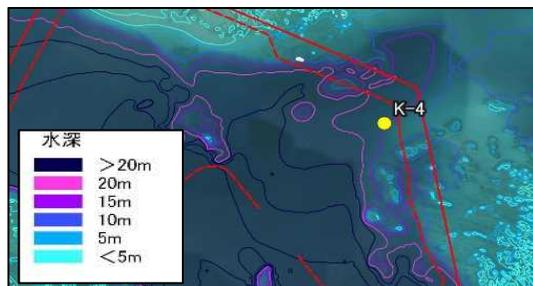
水中録音装置K-4の位置

- 東寄りの風が予報されたため、令和2年7月31日及び8月19日に水中カメラによる調査を実施。
- 撮影は30秒に1枚の設定とし8:30より(7月31日)及び9:00より(8月19日)、8時間程度実施したが、ジュゴンらしきものは撮影されなかった。
- なお、当日の海象の状況により、カメラから水平方向に撮影可能な範囲は10m程度であった。

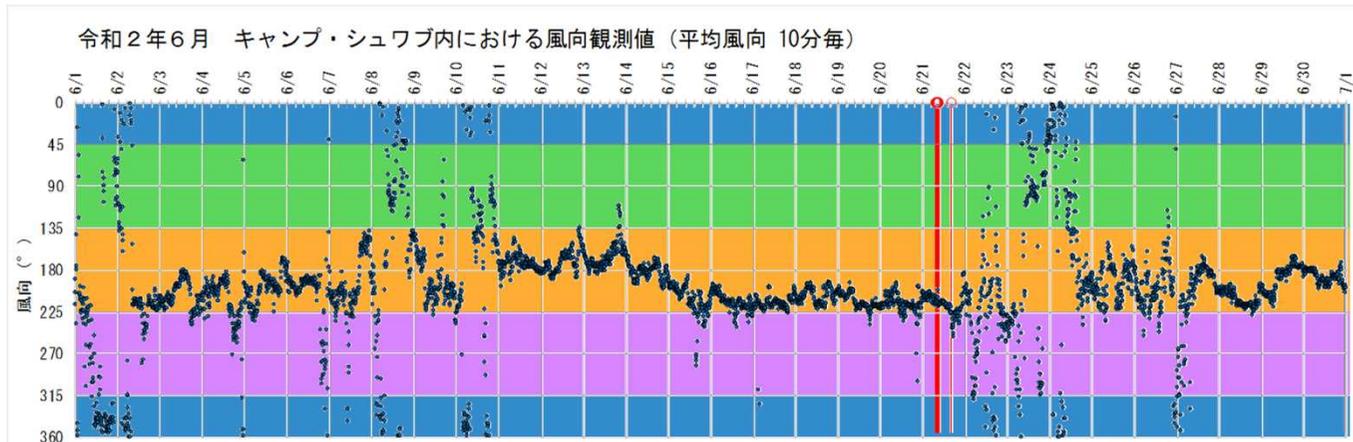
R2.6.21にK-5地点で12回検出。  
当日は休工日(日曜)。

令和2年6月21日  
検出時刻  
07:51  
08:27  
08:32  
08:52  
08:57  
09:00  
09:02  
09:03  
09:19  
09:30  
09:32  
16:50

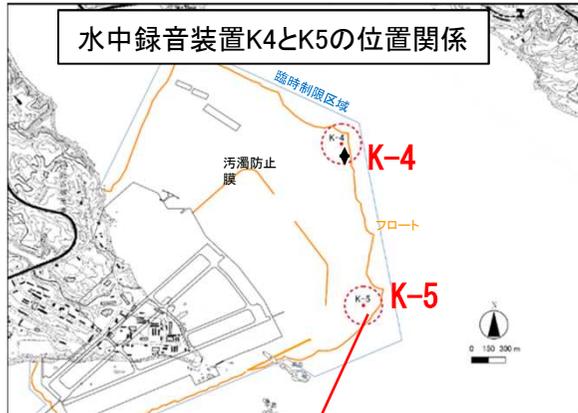
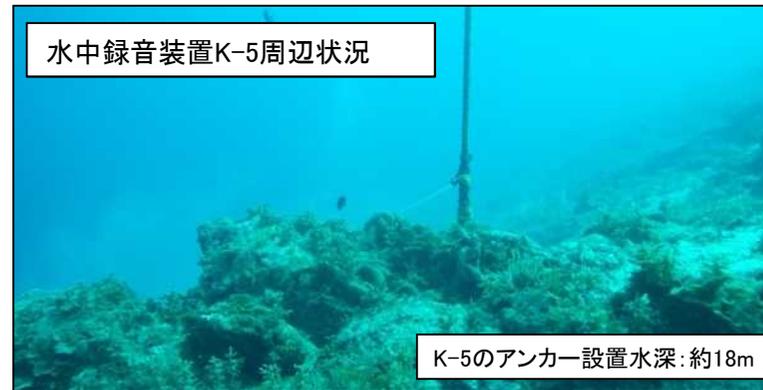
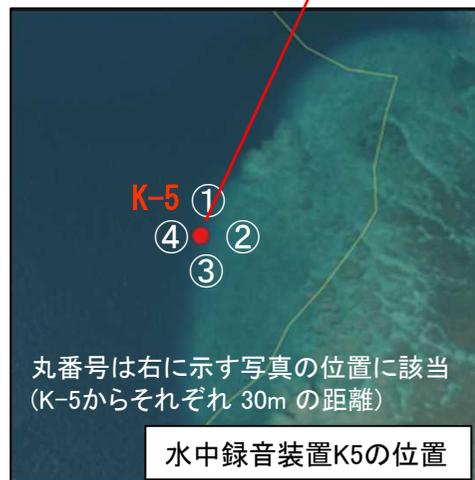
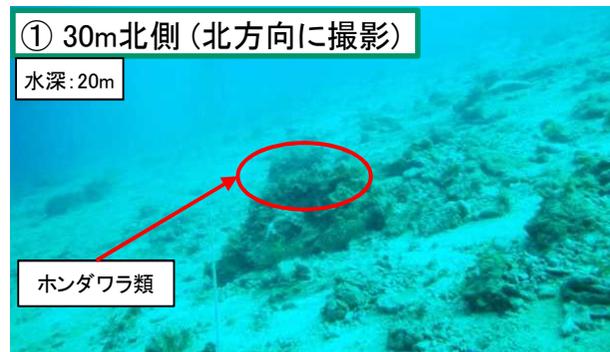
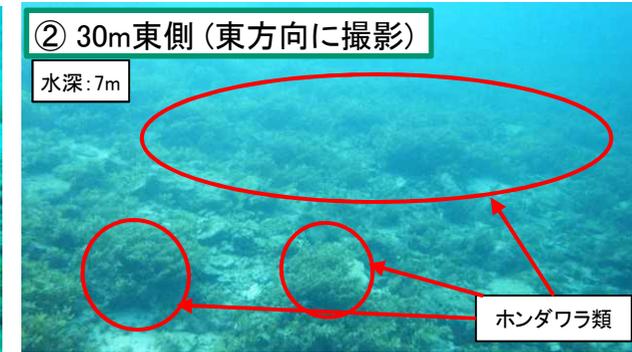
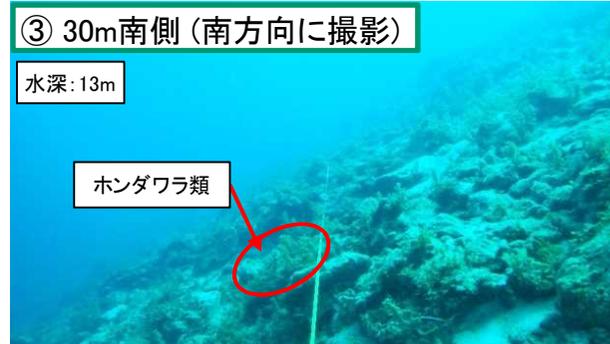
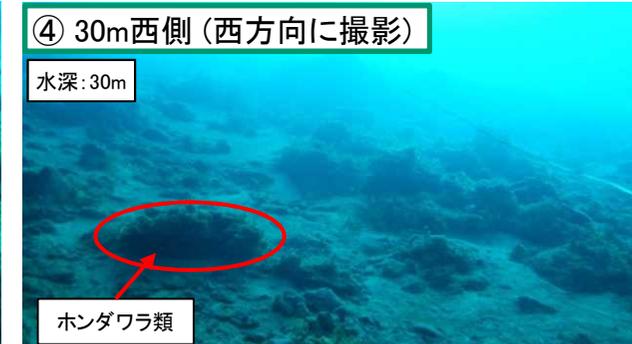
## K-5 付近の海底状況の観察結果

○ 水中録音装置K-5付近の海底について観察。K-5のアンカーが設置されている水深は約18m、西側に向けて駆け下る地形で、周辺は岩盤で構成されており、ホンダワラ類の生育はみられるもののジュゴンの餌となる海藻は生育していない。

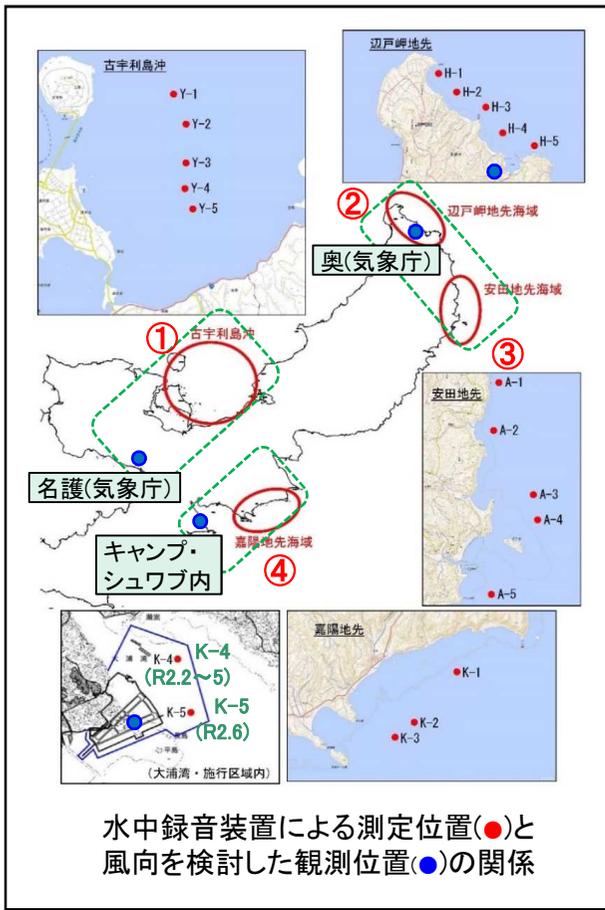
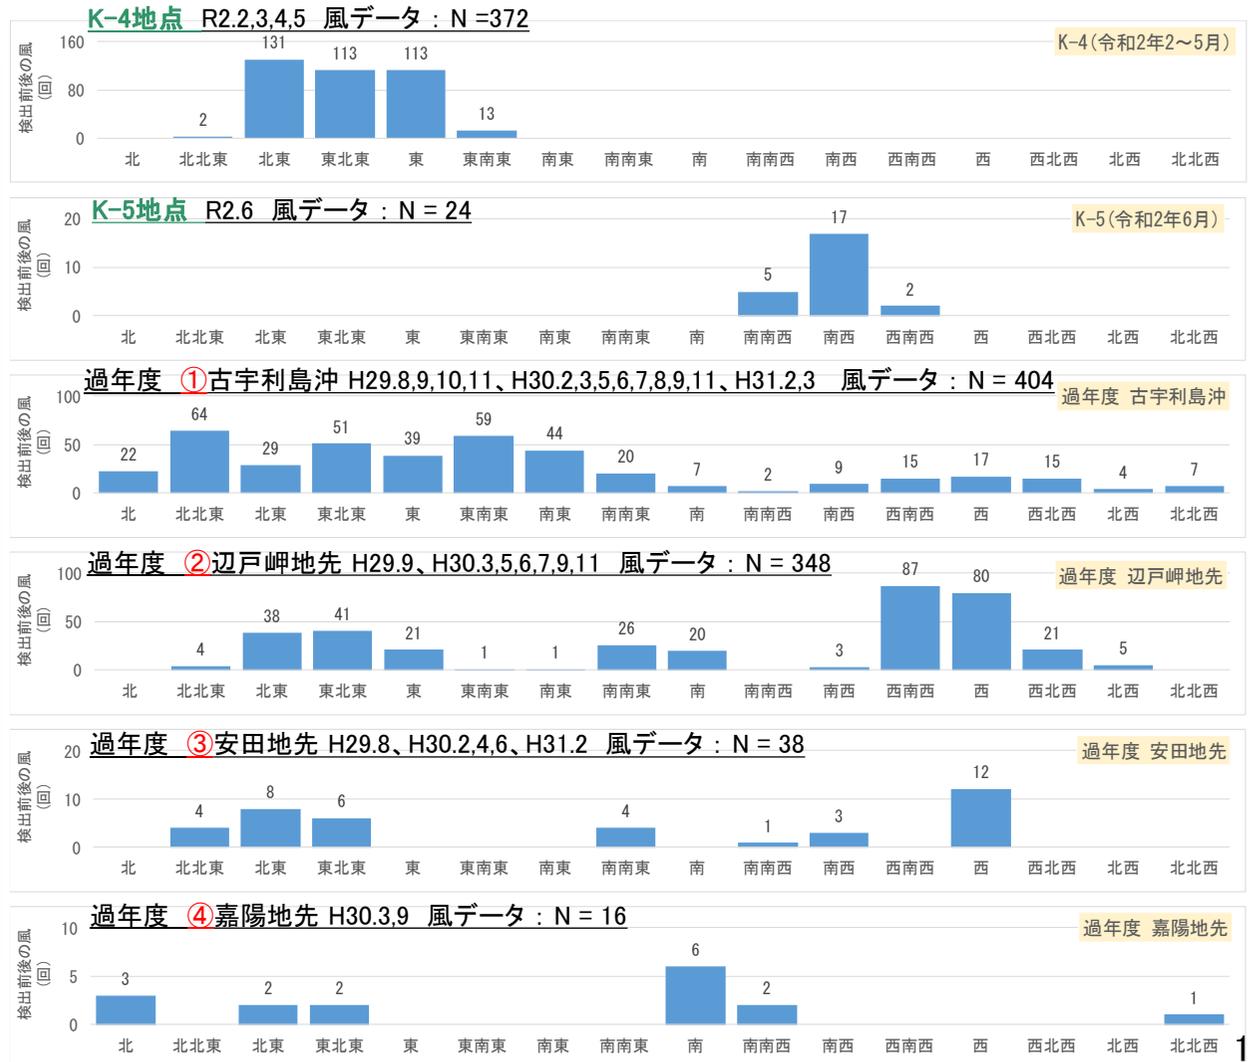
# 過去の鳴音検出時の風向の整理

- 令和2年2~5月のK-4地点におけるジュゴンの鳴音である可能性が高い音声の検出時の風向は北東から東寄りの風が卓越していたところ、比較のため、過去、平成31年3月までに4海域で検出されていた全ての鳴音の検出時の風向について確認。また、参考として本年6月のK-5地点における検出時の風向も整理。
- 鳴音検出時刻の前後に当たる10分ごとの風向データについて整理した結果、過年度では4海域とも風向に特段の特徴的な傾向はみられなかった。特に、過年度のデータ数が最も多い古宇利島沖（N=404）では全ての風向で鳴音を検出されている。今般のK-4地点（N=372）の傾向は、過去の4海域におけるものとは異なると思料。

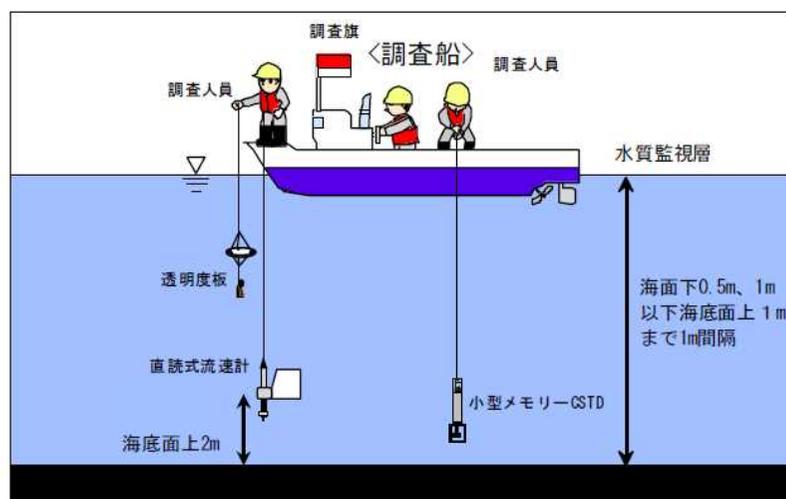
調査状況 (イメージ)

測定箇所: 海面下0.5mから海底面上1mまで1m間隔で濁度の鉛直測定を行い、関係式をもとにSSIに換算

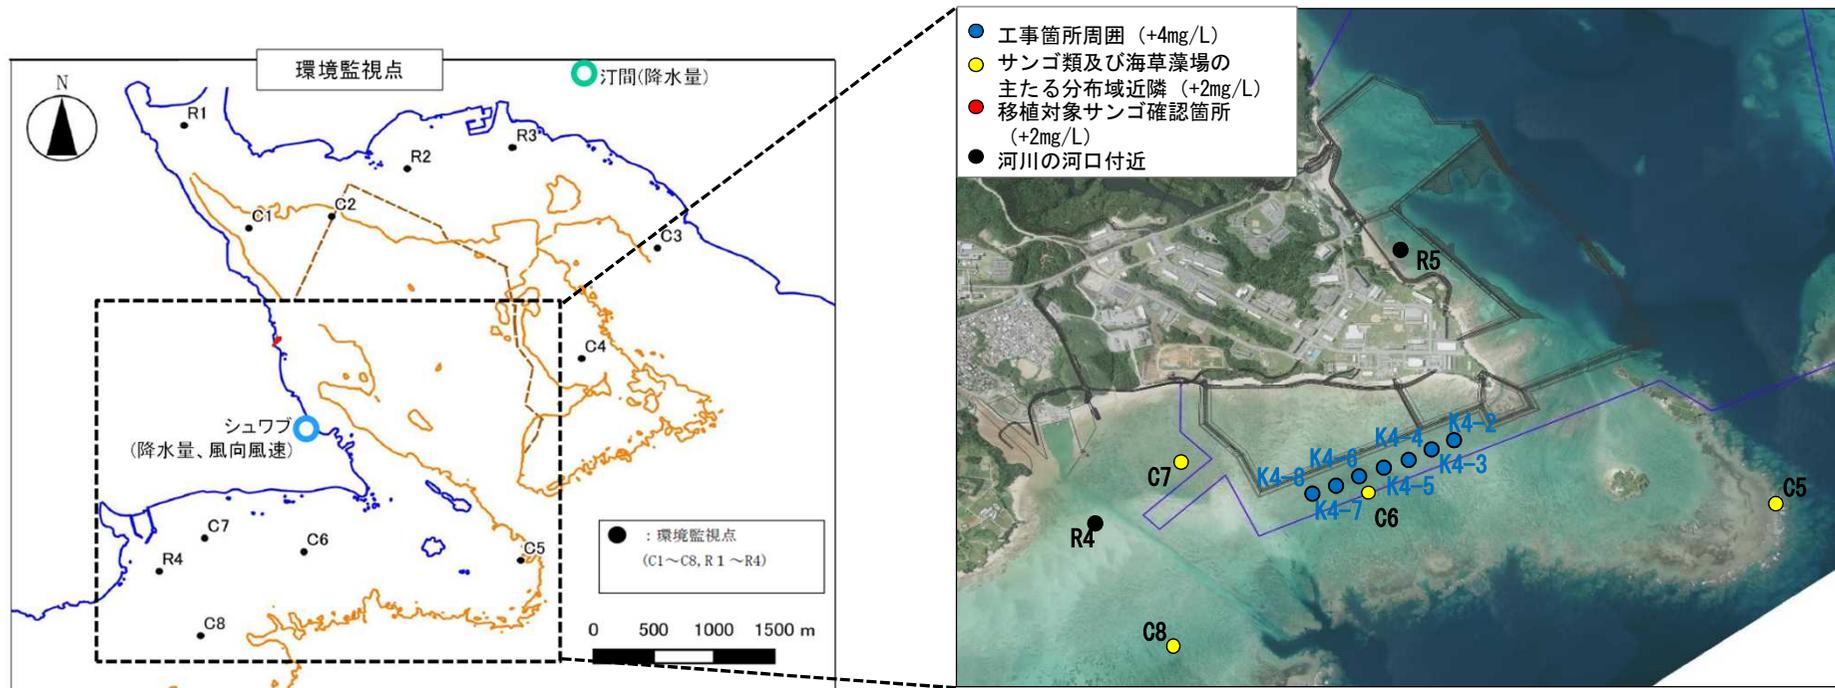
C1～C8、R1～R5及び工事箇所の周囲における地点配置図

- ・ 工事期間中、工事箇所の周囲、サンゴ類及び海草藻場の分布域近隣(C1～C8)、並びに河川の河口付近(R1～R5)において、水の濁り(SS)を観測しているところ、次ページの表のとおりC1、C7で基準値を超過する水の濁りを観測した。
- ・ 工事実施箇所では監視員が濁りが拡散していないかを監視しており、この期間、基準値を超過した日について工事実施箇所からの濁りの拡散は確認されていない。
- ・ C1における基準値超過は、下層付近で確認されており、潮流等による底質の巻き上げによるものであると考えられ、工事実施区域から離れていることから、工事とは関連性のないものと考えられた。
- ・ C1を除く地点(C7)における基準値超過は、降雨に起因する濁水の流入、もしくは、高波浪による底泥の巻き上げが主な要因と考えられた。(詳細は後述の「基準値の超過を確認した際の考察」で記述。)
- ・ 工事の進捗に伴い、K4護岸周辺地点では、令和2年7月4日よりK4-5～8からK4-2～4に、令和2年7月15日よりK4-2～4からK4-2～7に、令和2年8月3日よりK4-2～7からK4-2～4に変更された。

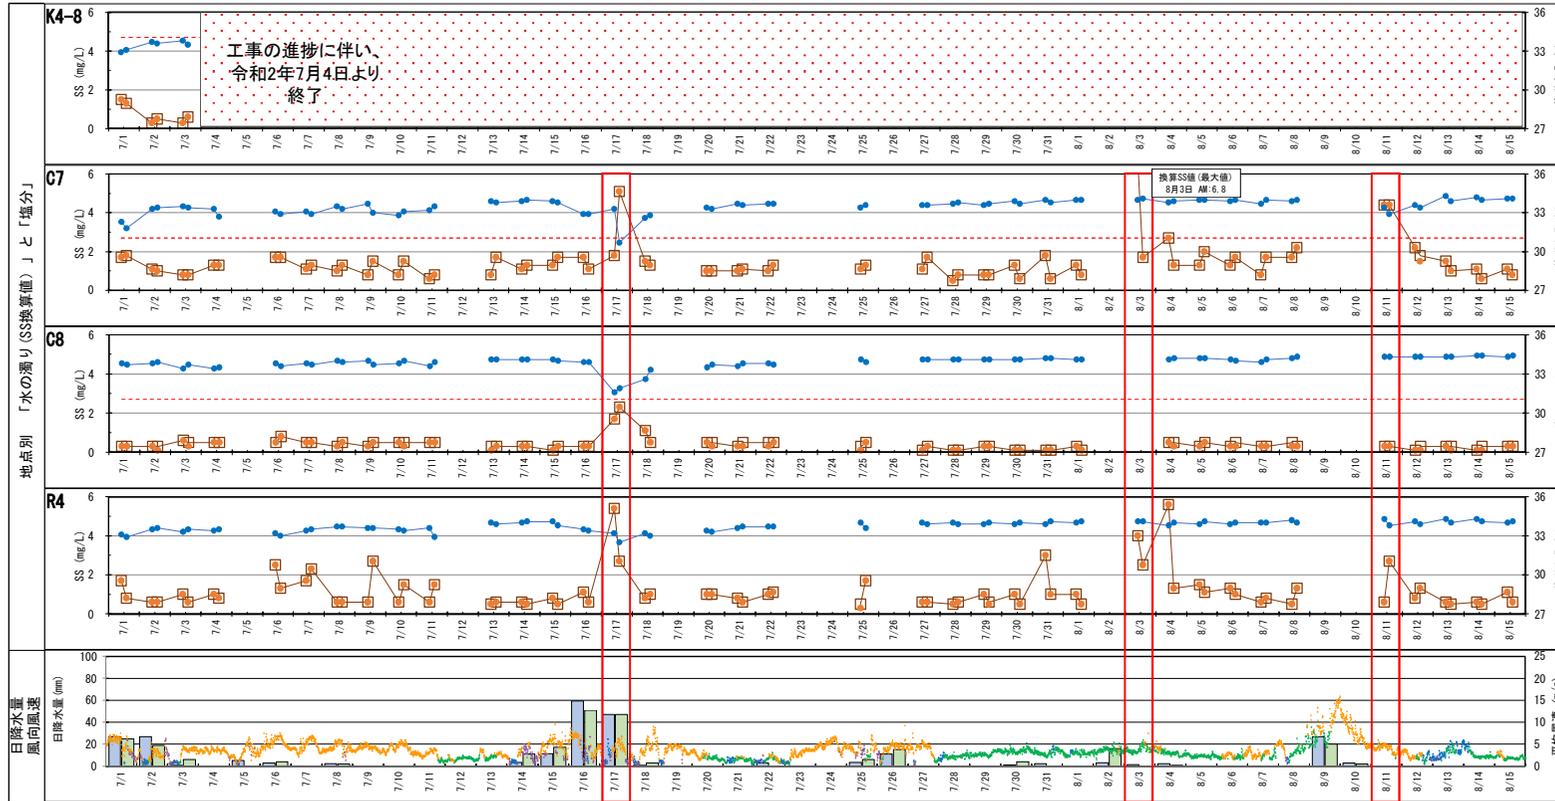
# 各地点における水の濁り (SS換算値) と塩分の推移 [辺野古・辺野古漁港付近]

○ 辺野古漁港付近にある水の濁りの監視地点(右図)のうち、令和2年7月17日、8月3日、8月11日にC7で基準値を超過する水の濁りを観測した(次ページグラフ参照)。

- ・ 7月17日は、C7近傍に位置するK1～K3護岸においては上部工として鉄筋組立が施工されていたが、濁りを発生させる可能性のある工事は施工されていなかった。また、監視員による目視確認においても護岸外側への濁りの流出は確認されず、濁りは工事によるものではないと考えられた。さらに、調査日前日及び当日にまとまった降雨が確認されており、基準値超過がみられた午後調査においては辺野古浜から濁水が流入していることが確認された。
- ・ C7では全層で塩分低下がみられることから、降雨による濁水の流入が要因であると考えられた。

- ・ 8月3日、8月11日は、C7近傍に位置するK1～K3護岸においては上部工として鉄筋組立が施工されていたが、濁りを発生させる可能性のある工事は施工されていなかった。また、監視員による目視確認においても護岸外側への濁りの流出は確認されず、濁りは工事によるものではないと考えられた。調査当日は高波浪によりC5等の沖合の地点の調査が中止になるほど海況が荒れていた。
- ・ 上記の周辺の状況を鑑み、高波浪による底泥の巻き上げによるものである可能性が高いと考えられた。

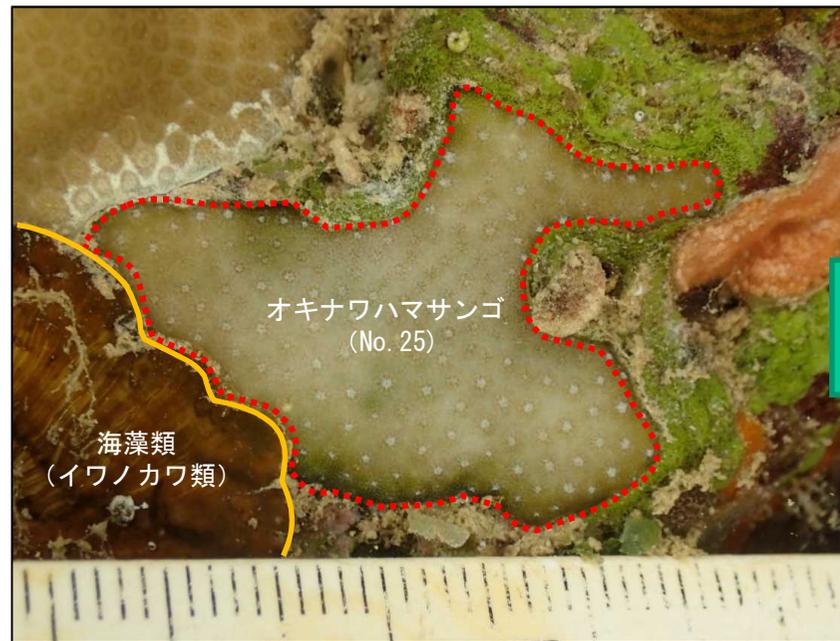
開始時 (令和2年5月26日撮影)

埋立区域内において確認されていたオキナワハマサンゴ(No.25)に対しては、令和2年5月26日から週1回の頻度でモニタリングを実施しているところ。

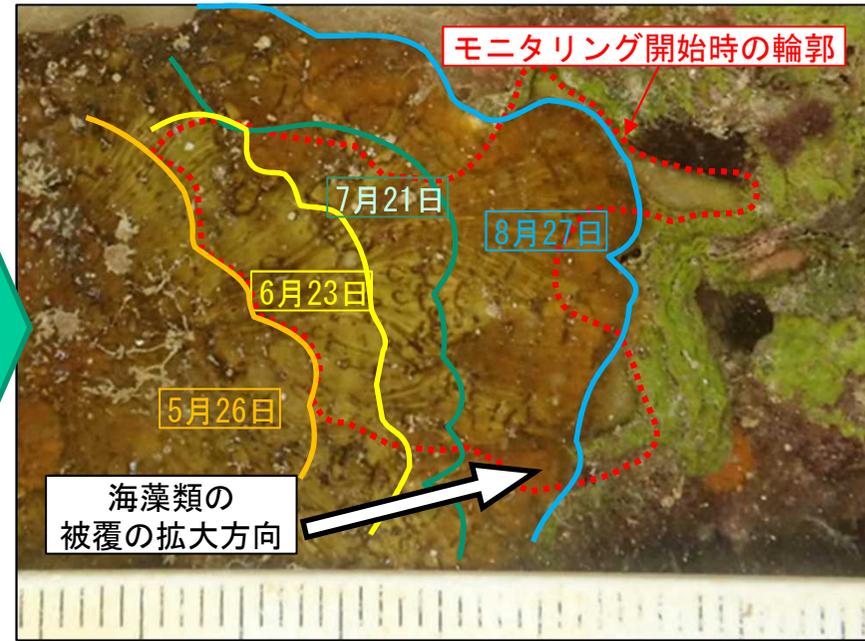
開始3ヶ月後 (令和2年8月27日撮影)

モニタリング開始から約1ヶ月後の令和2年6月23日調査において、当該サンゴが海藻類(イワノカワ類)に被覆されつつある状況を確認。その後も引き続き、経過観察を継続し、海藻類の被覆面積が拡大傾向にあることを確認。

6月30日の調査までに海藻類の被覆が確認されていた範囲は、8月4日の調査時点で状況の変化がみられず、被覆した状況から1ヵ月以上が経過しているため部分死を確定。

8月27日調査においても、海藻類の被覆面積が拡大する傾向を確認。今後も引き続き目視観察を継続する考え。

モニタリング調査の目視観察により確認された海藻類の被覆状況
