# 海草藻場の生育範囲拡大について

令和2年11月

沖縄防衛局

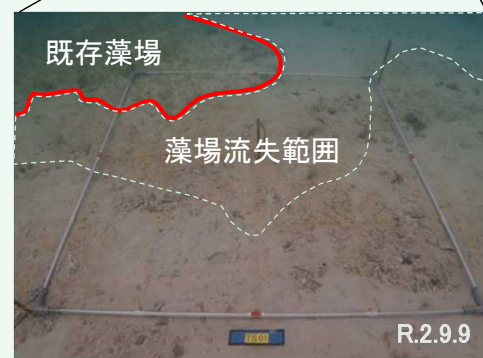
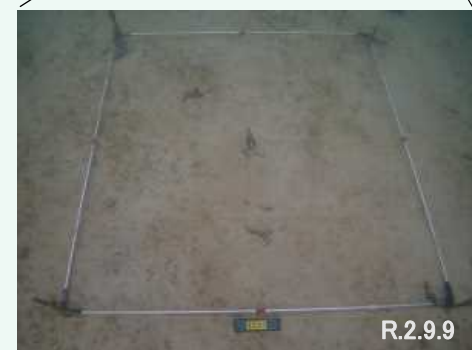
## <St.TS01> (水深 D.L. -1.3m)

・春季モニタリングから夏季モニタリングにかけて、藻場に大きな変化はみられなかった。台風後モニタリングでは、砂面の低下(-4cm)や侵食(-9cm)に伴い、一部の移植株と既存藻場の流失がみられた。

## <St.TS02> (水深 D.L. -1.5m)

・春季モニタリングから夏季モニタリングにかけて、藻場に大きな変化はみられなかった。台風後モニタリングでは、砂面上昇(+2cm)に伴い、全体的に砂が堆積していたが、6m枠の北西端では、既存藻場の一部に流失がみられた。

砂面変動と侵食・堆積量の平均値

※試験区(6m枠)内の鉄筋13本の平均値

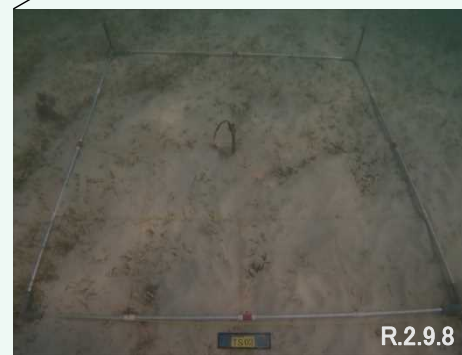
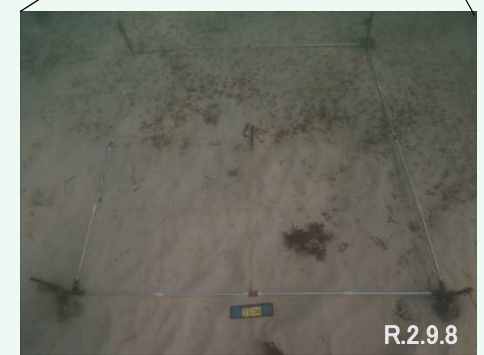
## <St.TS03> (水深 D.L. -1.7m)

・春季モニタリングから台風後モニタリングにかけて、藻場に大きな変化はみられなかった。

## <St.TS04> (水深 D.L. -1.7m)

・春季モニタリングから台風後モニタリングにかけて藻場に大きな変化はみられなかったが、台風後モニタリングでは、一時的に-6cmまで侵食していた状況があった。

砂面変動と侵食・堆積量の平均値

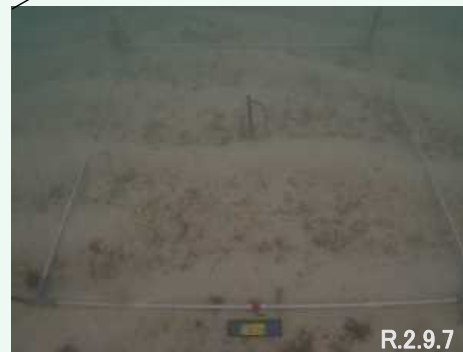
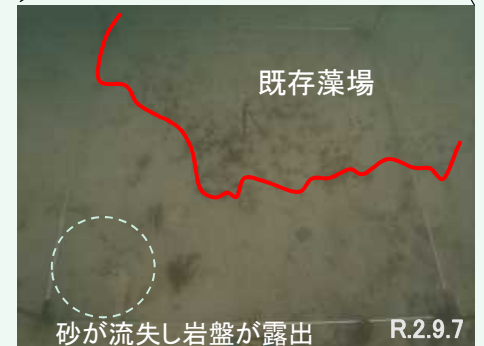
## <St.TS05> (水深 D.L. -1.6m)

・春季モニタリングから台風後モニタリングにかけて、藻場に大きな変化はみられなかったが、台風後モニタリングでは、一時的に-8cmまで侵食していた状況があった。

## <St.TS06> (水深 D.L. -2.0m)

・春季モニタリングから夏季モニタリングにかけて藻場に大きな変化はみられなかった。台風後モニタリングでは、砂面が-5cmまで低下し、2m枠では一部の移植株が流失した。また、6m枠の南側を中心に、砂の一部が流失し、転石や岩盤が露出していた。

砂が流失し岩盤が露出

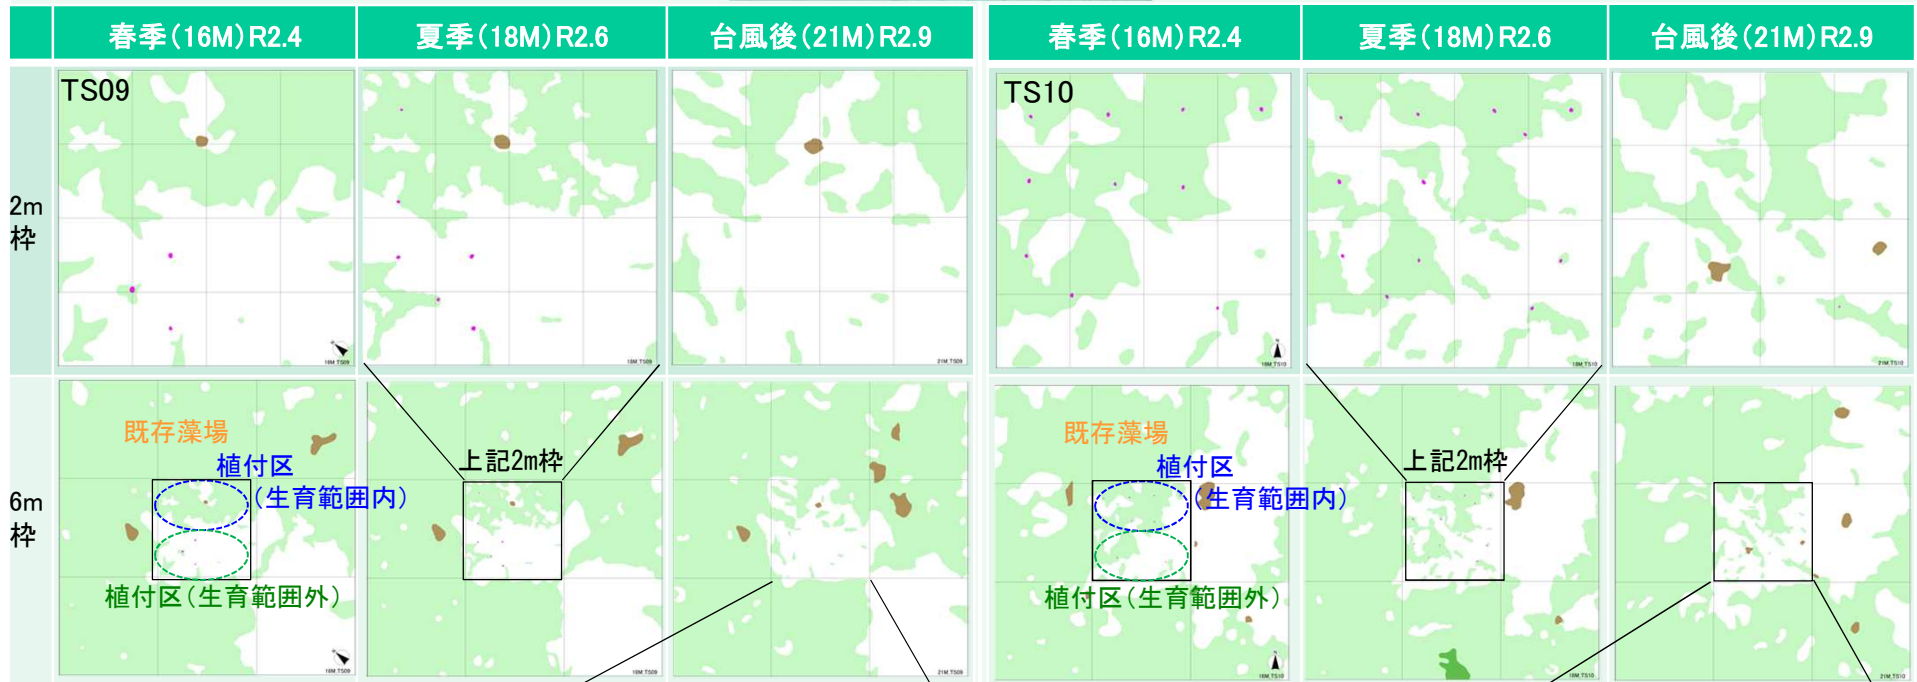
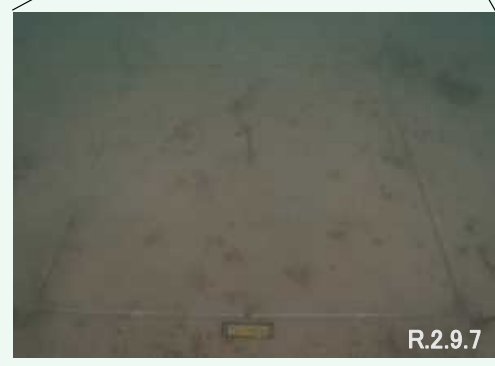
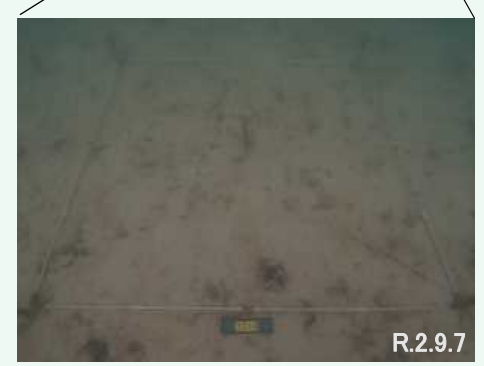
## <St.TS09> (水深 D.L. -1.6m)

・春季モニタリングから台風後モニタリングにかけて、藻場に大きな変化はみられなかった。

## <St.TS10> (水深 D.L. -1.6m)

・春季モニタリングから台風後モニタリングにかけて藻場に大きな変化はみられなかった。

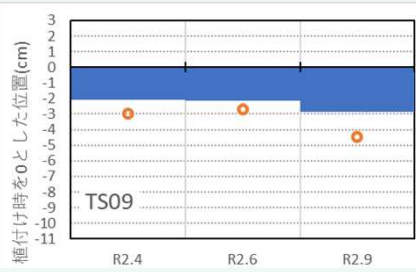
砂面変動と侵食・堆積量の平均値

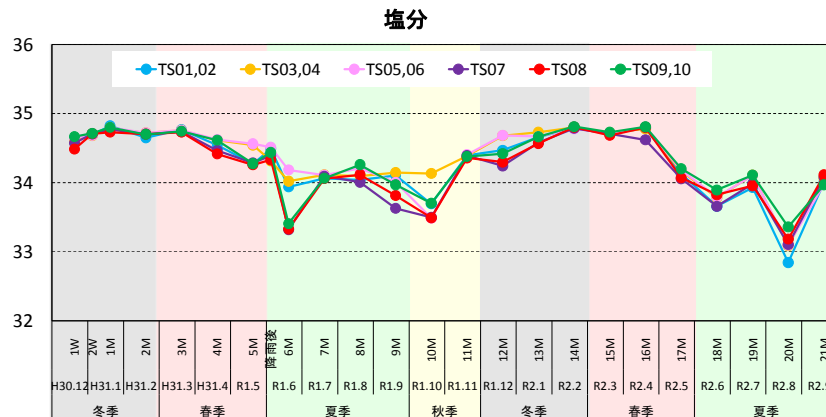
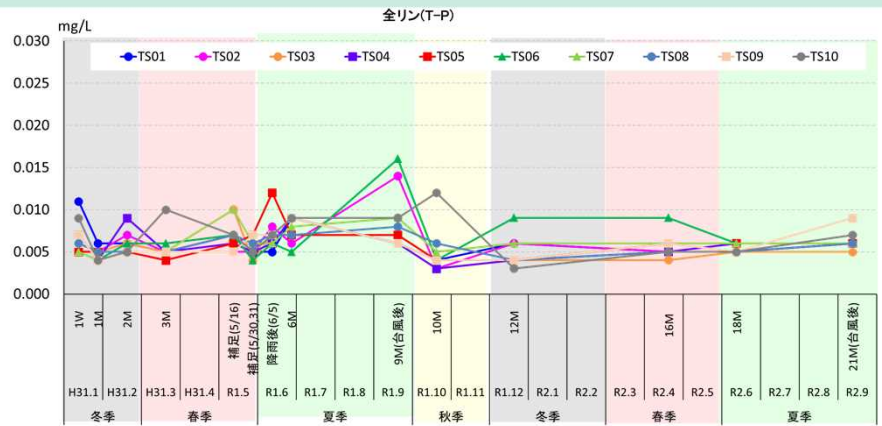
○18か月後モニタリングから21か月後モニタリングの各地点の水温は26.6～30.5℃、塩分は32.8～34.1であった。

○18か月後モニタリングから台風後モニタリングの各地点の全窒素は0.08～0.14mg/L、全リンは0.005～0.009mg/Lであった。

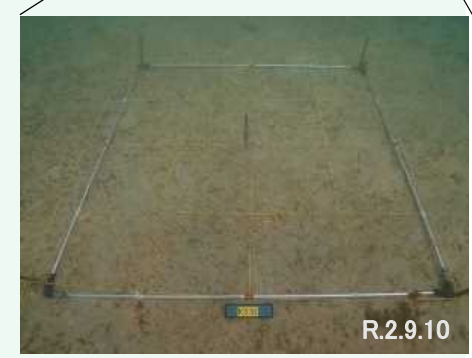
## <St.KS01> (水深 D.L. -1.2m)

・3か月後モニタリングから夏季モニタリングにかけて、藻場に大きな変化はみられなかった。台風後モニタリングでは、砂面が-1cmに低下し、6m枠の西側を中心に、転石が露出していた。

## <St.KS02> (水深 D.L. -1.2m)

・3か月後モニタリングから台風後モニタリングにかけて、藻場に大きな変化はみられなかった。

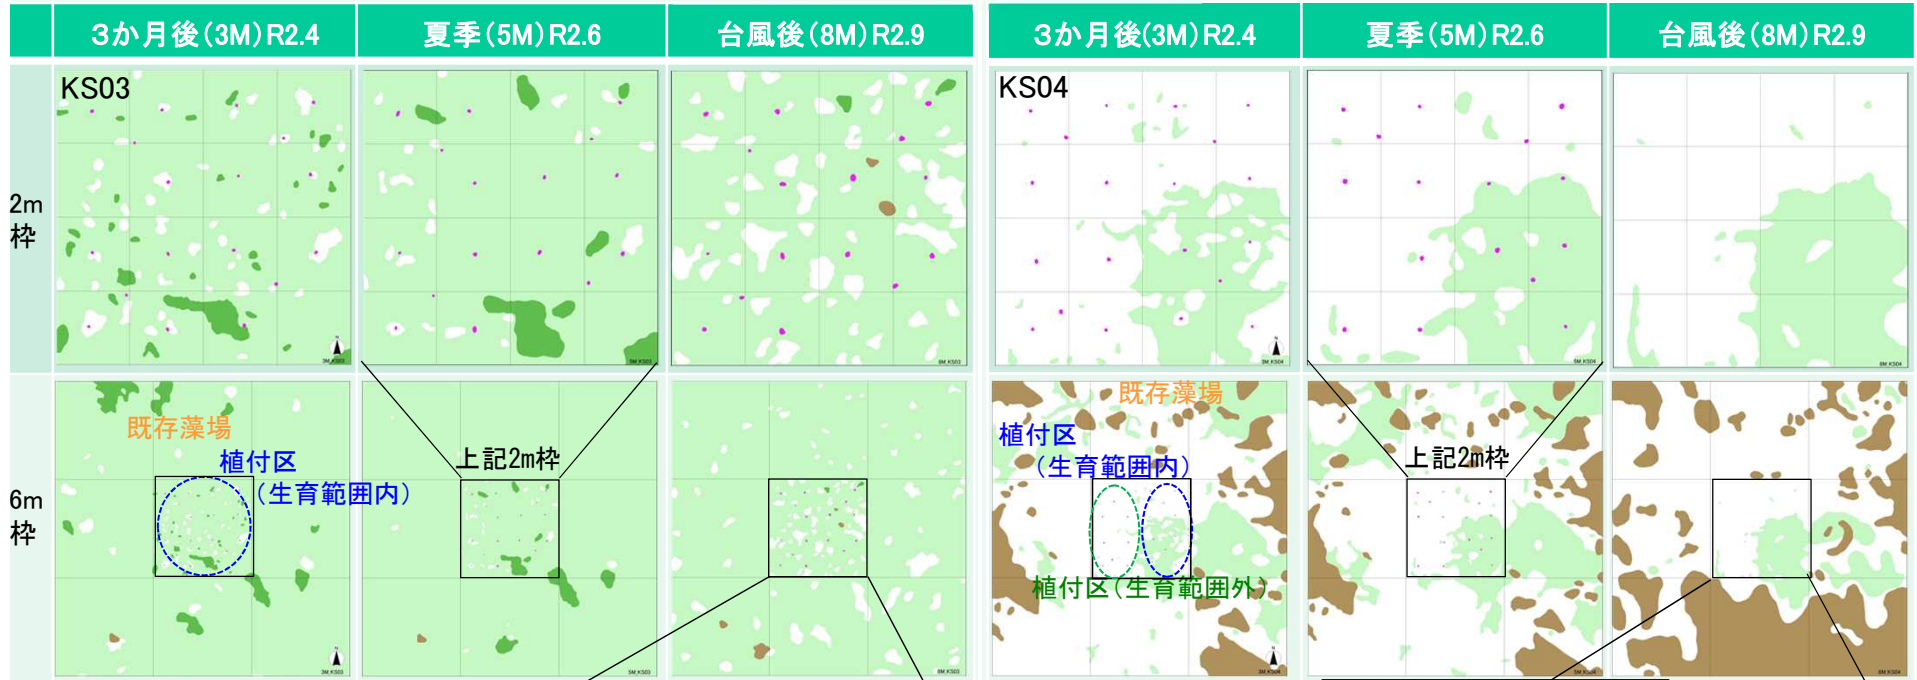
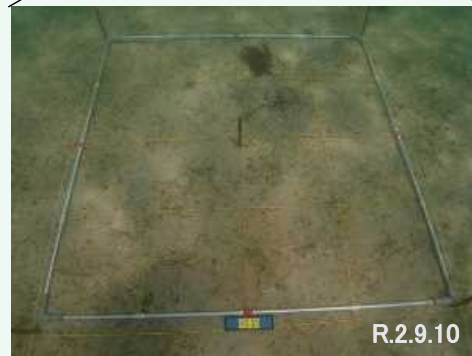
## <St.KS03> (水深 D.L. -1.0m)

・3か月後モニタリングから夏季モニタリングにかけて、藻場に大きな変化はみられなかった。台風後モニタリングでは、薄く砂が堆積し、既存藻場の一部が埋没していた。

## <St.KS04> (水深 D.L. -1.3m)

・3か月後モニタリングから夏季モニタリングにかけて、藻場に大きな変化はみられなかった。台風後モニタリングでは、砂面が-3cmまで低下していた。砂の流失に伴い、移植株の流失と岩盤の露出(6m枠南側)がみられ、2m枠の一部では地下茎が露出した状態もみられた。

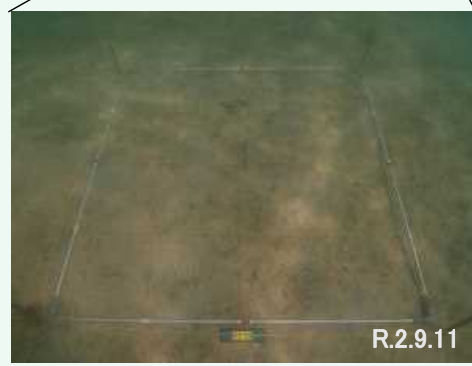
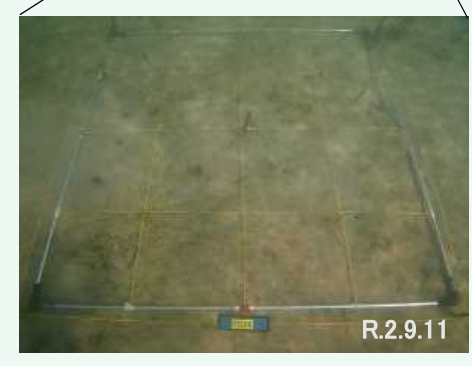
## <St.KS05> (水深 D.L. -1.1m)

・3か月後モニタリングから夏季モニタリングにかけて、藻場に大きな変化はみられなかった。台風後モニタリングでは、薄く砂が堆積し、既存藻場の一部が埋没していた。

## <St.KS06> (水深 D.L. -1.0m)

・3か月後モニタリングから夏季モニタリングにかけて、藻場に大きな変化はみられなかった。台風後モニタリングでは、砂面が+2cmまで堆積し、一部で既存藻場が埋没していた。

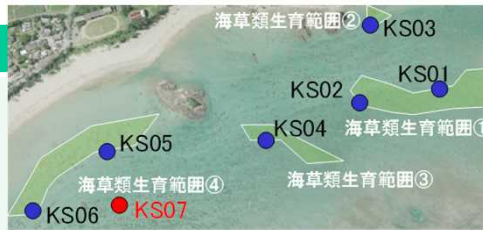
〈St.KS07〉(水深 D.L. -1.3m)

・3か月後モニタリングから台風後モニタリングにかけて、移植株に大きな変化はみられず、砂面も安定していた。

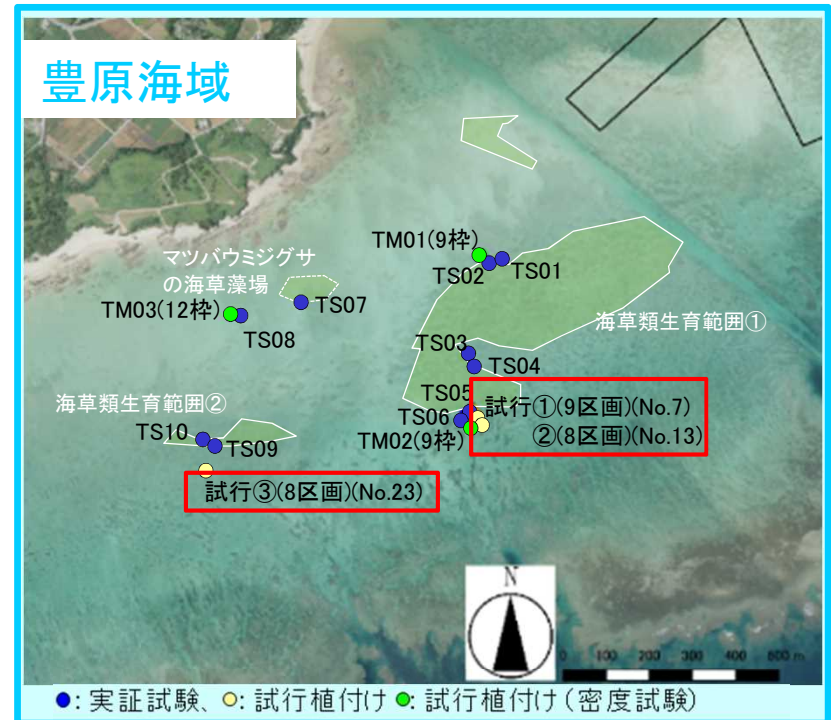
- ・現地実証試験により得られた知見を随時用いながら、海草類の生育範囲の拡大を目的として実施。
- ・図中の○で示す地点 (St. TS05, 06及び09, 10) の既存藻場縁辺部を中心に区画を設定し、令和元年12月19～25日に植付けを実施した。
- ・植付けは1地点当たり1区画 (2×2m) に20株として、St. TS05周辺に17区画、St. TS09周辺に8区画、合計25区画で植え付けを実施した。
- ・移植株の状態や推移を把握するための状況確認は、約1割の区画 (No. 7、13、23) を対象に、四季に実施するほか、台風後にも適宜実施する。全体について、遠景での写真撮影と、目視確認を行う。

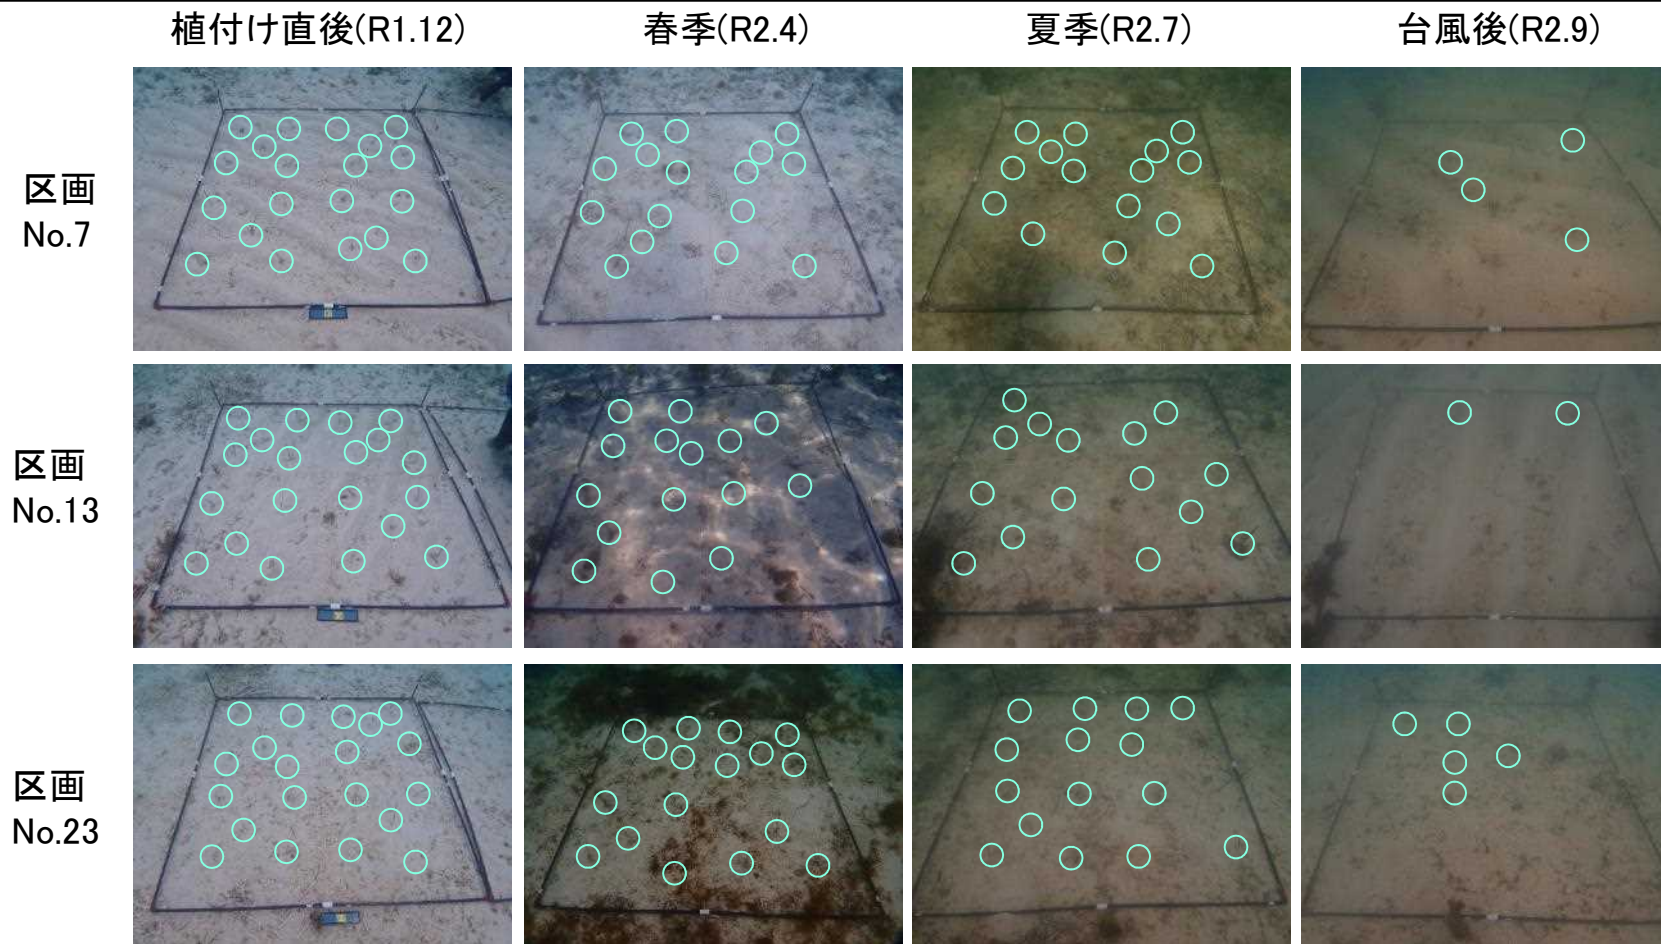
- ・植付け25区画のうち、約1割にあたるNo.7,13,23の3区画で春季、夏季、台風後モニタリングを実施。
- ・優占種（藻場構成種）は主にリュウキュウスガモであり、区画No.13では植付け時より生育しているリュウキュウアマモもみられた。台風9、10号の影響による砂の移動により、移植株が一部埋没している状況がみられており、今後の回復等についてモニタリングにより把握する予定。

区画No.	7			13			23		
	調査時期	R2.4	R2.7	R2.9	R2.4	R2.7	R2.9	R2.4	R2.7
項目	春季	夏季	台風後	春季	夏季	台風後	春季	夏季	台風後
合計シュート数	40	38	4	25	27	2	29	25	10
全体被度(%)	+	+	+	+	+	+	+	+	+
藻場構成種	リュウキュウスガモ	+	+	+	+	+	+	+	+
	リュウキュウアマモ			+	+	+

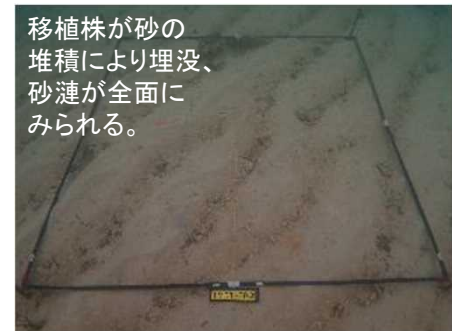
TM03 移植株の埋没状況

- ・令和元年12月に植付けを実施した試行的植付け(密度試験)のモニタリングを春季、夏季、台風後に実施した。
- ・春季、夏季モニタリングでは移植株の流失や既存藻場の流失は確認されなかったが、台風9、10号の影響による砂の移動により、TM03ではほとんどの移植株が埋没している状況がみられており(右下の写真参照)、今後の回復等についてモニタリングにより把握する予定。

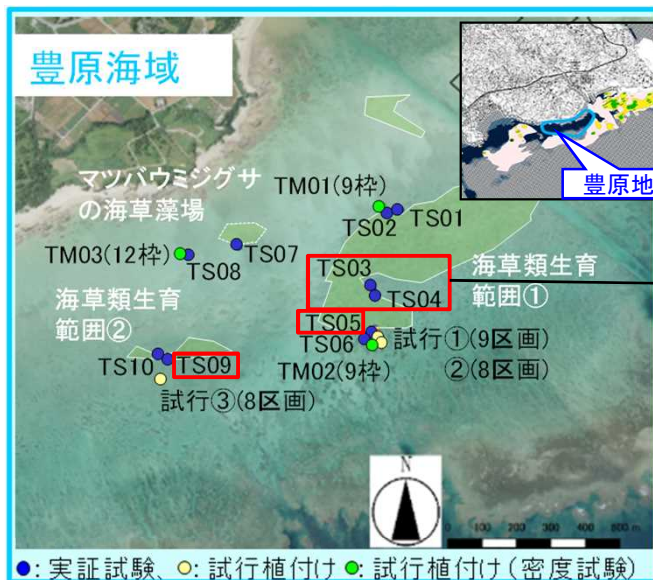
TS03の海底状況

- ・海草類の生育範囲の拡大を目的とした植付けについて、本年度は20株×60区画(240㎡)合計1,200株の植付けを実施することとし、植付けする区画は以下の検討により設定する。
- ・昨年度はTS05, TS09近傍において試行的植付けを実施したが、前述の「中間評価①」によりTS03, 04も試行的な植付けが可能であると考えられた。
- ・令和2年の台風9、10号の影響を確認したところ、試行的な植付けを実施した豊原地先の沖側(TS05, 09付近)は岸側と比較して波浪による影響が小さかった。また、沖側と岸側の中間地点(TS03, 04)も砂面の変動が小さく、移植株や既存藻場の流失も確認されなかったため、台風の影響が小さかったと考えられた。
- ・上記のような現時点までの知見を活用し、本年度は豊原地先の沖側(TS05, 09付近)及び沖側と岸側の中間地点(TS03, 04)において試行的な生育範囲拡大を実施する。
- ・植付け後は生育範囲の拡大状況を確認するため、これまでの試行的な生育範囲拡大と同様の調査を行う予定。
- ・なお、嘉陽海域は台風の影響による局所的な砂の移動が大きく、海草が安定的に生育できる環境は検討途中のため、本年度は豊原海域のみで実施する。
