工事の実施状況等について

令和2年11月

沖縄防衛局

工事の実施状況について

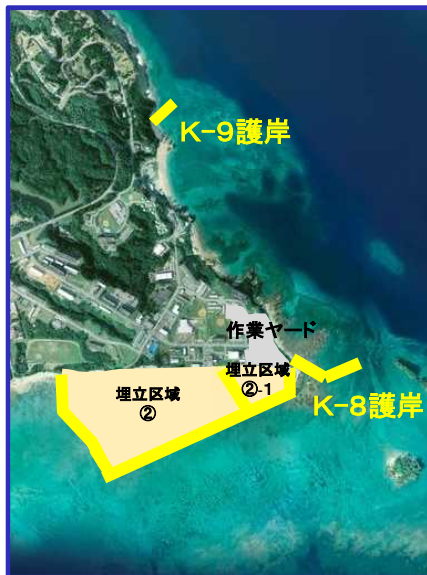
K-8護岸及びK-9護岸の位置

- 現在、本部地区よりガット船による海上運搬を行い、シュワブ内でランプウェイ台船に積替え、K-8護岸及びK-9護岸から埋立土砂の揚土を行っているところ。護岸先端にスパッド式台船（60m×20m）を接岸し、ランプウェイ台船をこのスパッド式台船に係留する方式を検討。

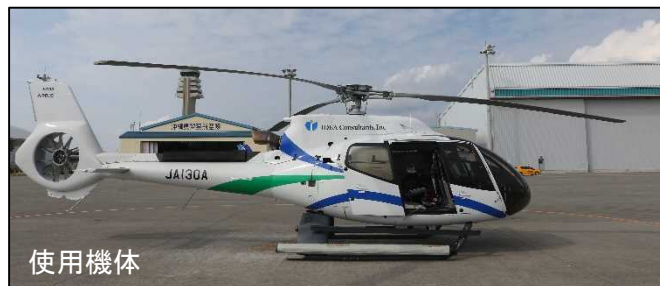
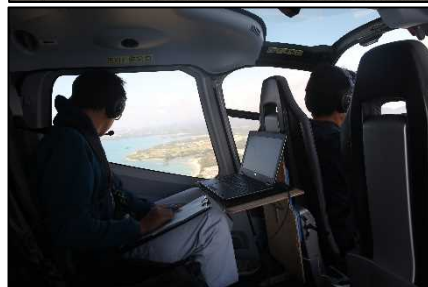
【航空機(ヘリコプター)からの生息確認状況】

1. 航空機(ヘリコプター)からの生息確認 [毎月3~4回実施]

- ・工事海域及びその周辺※1、嘉陽地先や古宇利島沖等これまで生息・移動が確認されている海域※2が対象

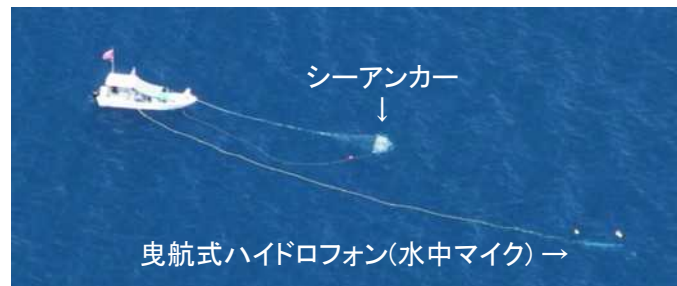
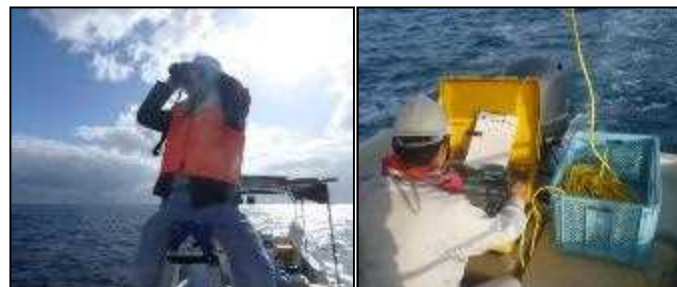
【監視用プラットフォーム船による監視状況】

2. 監視用プラットフォーム船による監視※1 [毎日実施(休工日(海上作業がない日)を除く)]

- ・工事海域及びその周辺にプラットフォーム船を配置し、目視観察、曳航式ハイドロホン(鳴音)及びスキヤニングソナー(映像)により、工事海域への来遊(接近)状況を監視。3隻配置して実施していたところ、水中録音装置K-4地点で鳴音検出が継続した状況を踏まえ、当該地点付近へ令和2年4月21日より1隻を追加することで、合計4隻を配置して実施。

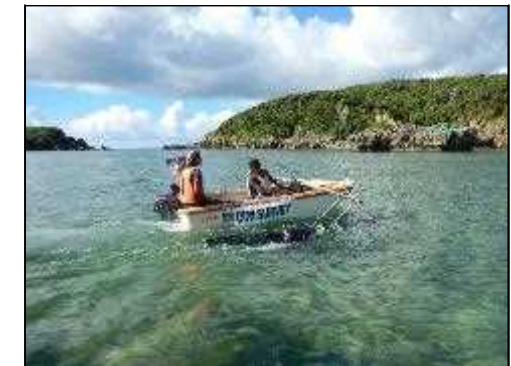
【マンタ法による食跡調査状況】

4. 嘉陽周辺海域における海草藻場の利用状況 [毎月1~2回実施]

- ・安部及び嘉陽地先の海草藻場を対象に、潜水目視観察(マンタ法)により食跡を調査。

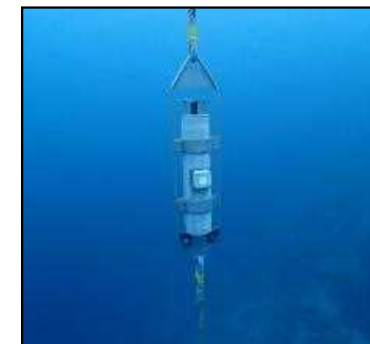
【水中録音装置】

ジュゴンの生息・移動監視・警戒サブシステム(水中録音装置)による監視

- 施工区域内の2地点を含む20地点において、水中録音装置を設置し、24時間の連続観測を行っているところ、施工区域内のK-4地点(下図参照)の令和2年2月~5月及びK-5地点(同)の令和2年6月の録音データから、海洋生物の鳴音のような音声を検出し、専門家からジュゴンの鳴音の可能性が高いとの意見を得たことを第25回~28回委員会で報告。
- さらに今般、K-4地点での8月16日(休工日)の録音データから、同様の音声が6回検出されたものの、近傍に追加設置している5台の水中録音装置からは、検出されていない。
- 海洋生物の専門家に確認したところ、個体の識別はできないものの、聴覚による判断だけではなく周波数や持続時間からみても、ジュゴンの鳴音の可能性が高いとの意見を得たところ。一方、第27回委員会において、人工物による音の発生の可能性についても、両輪で検討すべきとの助言を頂いているところ。

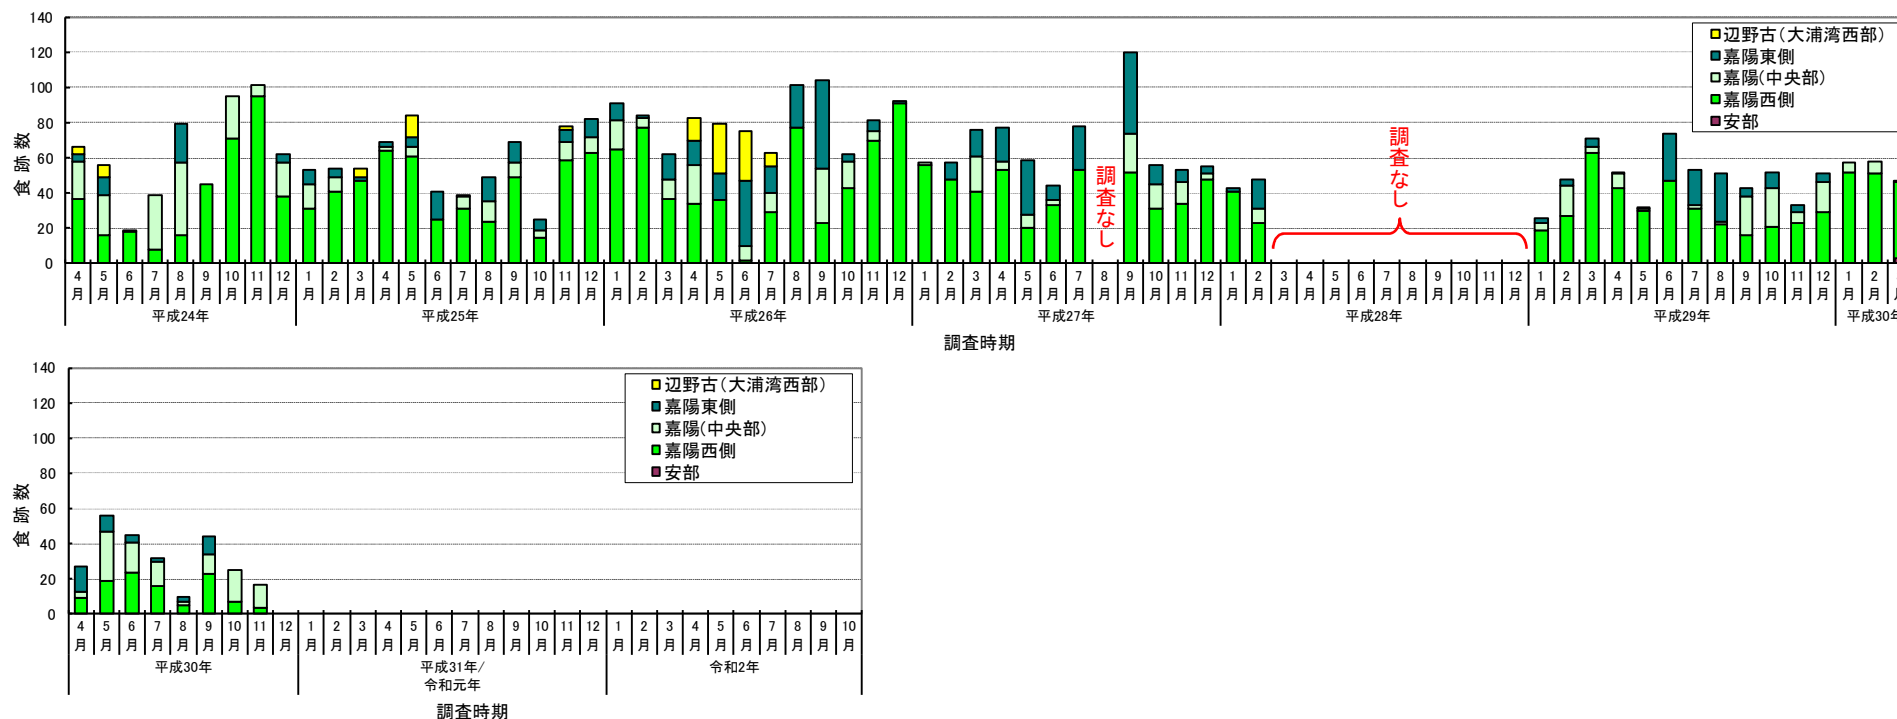
図1: 平成24年度以降のジュゴンの食跡発見数の推移

○ 平成30年12月に発見本数が0本となって以降、令和2年10月までジュゴンの食跡は発見されていない。

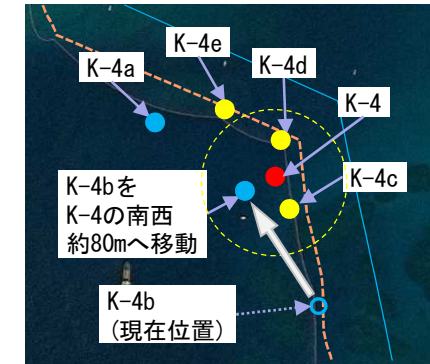
・K-4付近への複数台の水中録音装置を設置して移動状況・音源方向の検討
⇒ 鳴音検出なし ⇒ K-4のみで音が検出されたことを受け、今後はK-4bをK-4の南西約80mへ移動し(右図)複数台同時の検出を試みる。

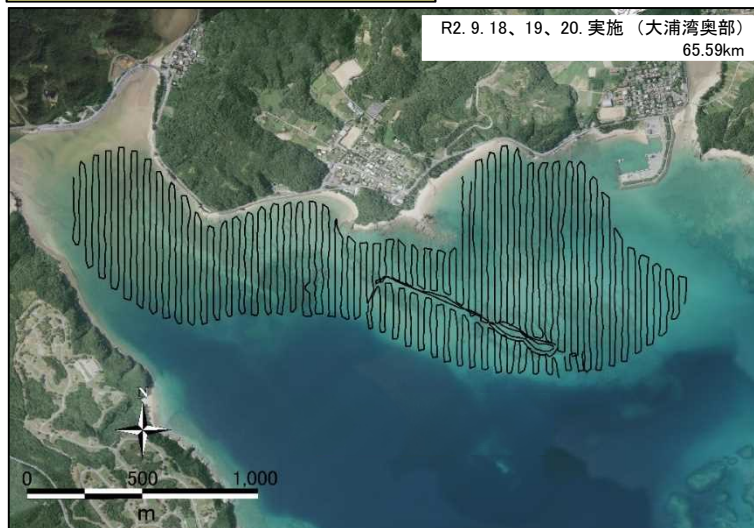
大浦湾奥部のリーフ上(マンタ法)

- 大浦湾奥部のリーフ上について、令和2年9月18～20日に延長距離 65.59km、10月15～17日に延長距離 67.45km、それぞれ海面からマンタ法で観察し、ウミヒルモ類など海草類の生育はみられたが、ジュゴンの食跡は発見されなかった。
- 大浦湾東部のリーフ上について、令和2年9月23, 24日に延長距離 26.09km、10月19, 20日に延長距離 26.20km、それぞれ海面からマンタ法で観察し、ウミヒルモ類など海草類の生育はみられたが、ジュゴンの食跡は発見されなかった。

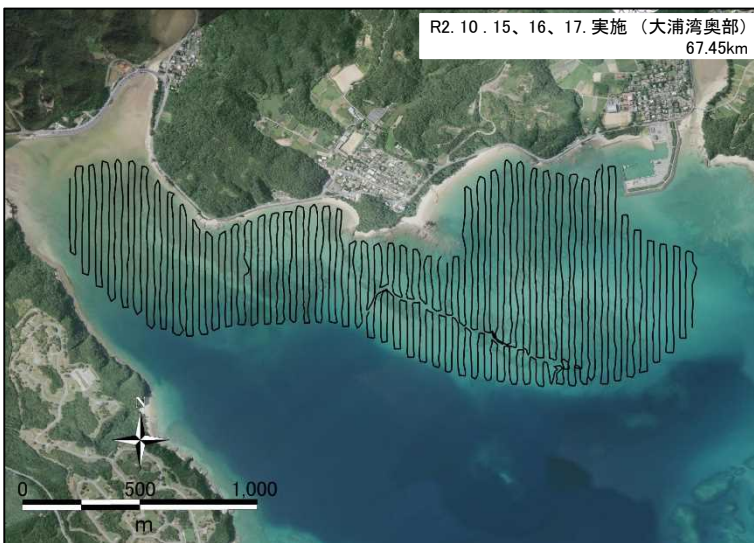
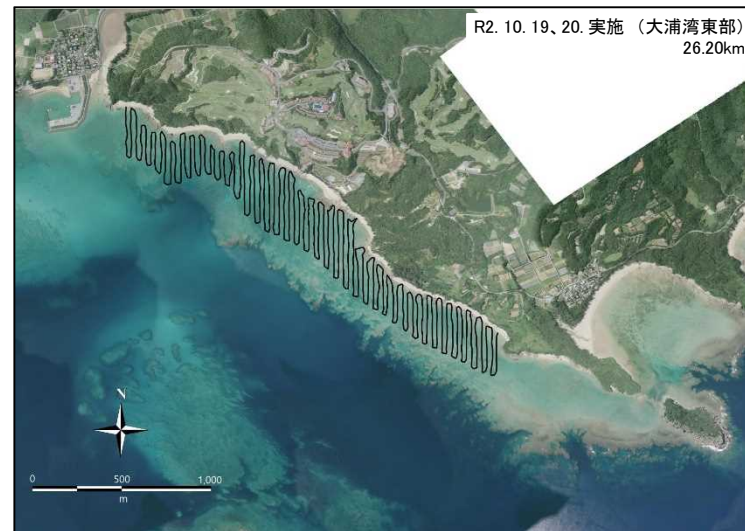
追加対応の実施状況 ②ヘリコプターからの生息確認調査

- ヘリコプターにより、3～4回/月の頻度で実施している生息確認調査について、第26回委員会で提示した「久志沖」を追加した飛行ルートで引き続き実施。
- 令和2年9月8, 16, 23, 29日、10月6, 13, 20, 27日に実施し、久志沖も含めジュゴンは確認されていない。

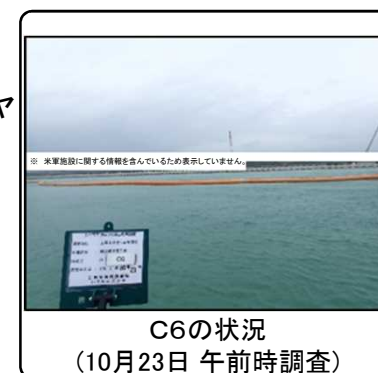
C6の状況
(10月23日 午前時調査)

- ・C6、C7の水深は2.9m以浅と浅く、全層でSSが高く、塩分が低い状況であった。
- ・調査前日である10月22日は名護地区に大雨・洪水・雷・波浪注意報が発表されており、キャンプシュワブ内において140.8mm/日の降雨が確認された。
- ・上記の周辺の状況に鑑み、降雨による河川等からの流入濁水の影響と考えられた。

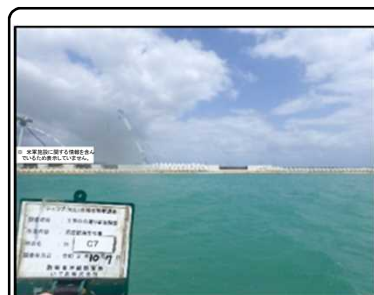
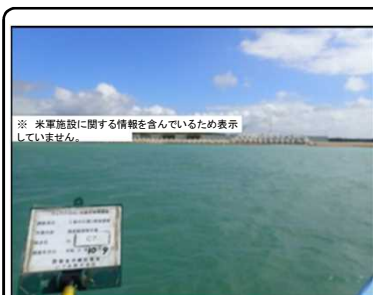
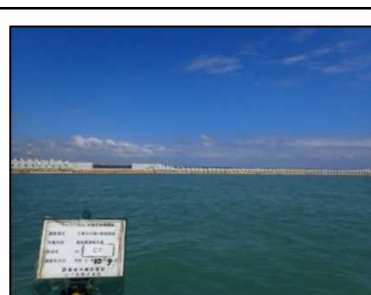
- ・調査当日は台風14号(沖縄島への最接近は10月8日)の影響に伴い、高波浪によりC5等の沖合の地点の調査が中止になるほど海況が荒れていた。
- ・上記の周辺の状況に鑑み、高波浪による底泥の巻き上げによるものである可能性が高いと考えられた。

C7の状況
(10月7日 午後時調査)

C7の状況
(10月9日 午前時調査)

C7の状況
(10月9日 午後時調査)

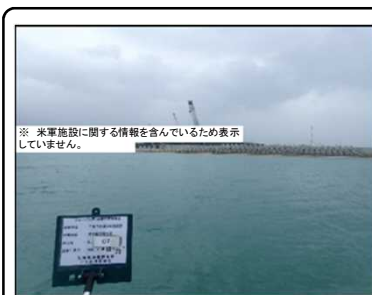
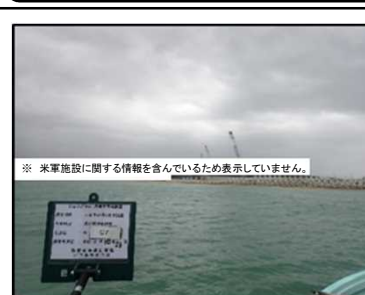
C7の状況
(10月23日 午前時調査)

C7の状況
(10月23日 午後時調査)

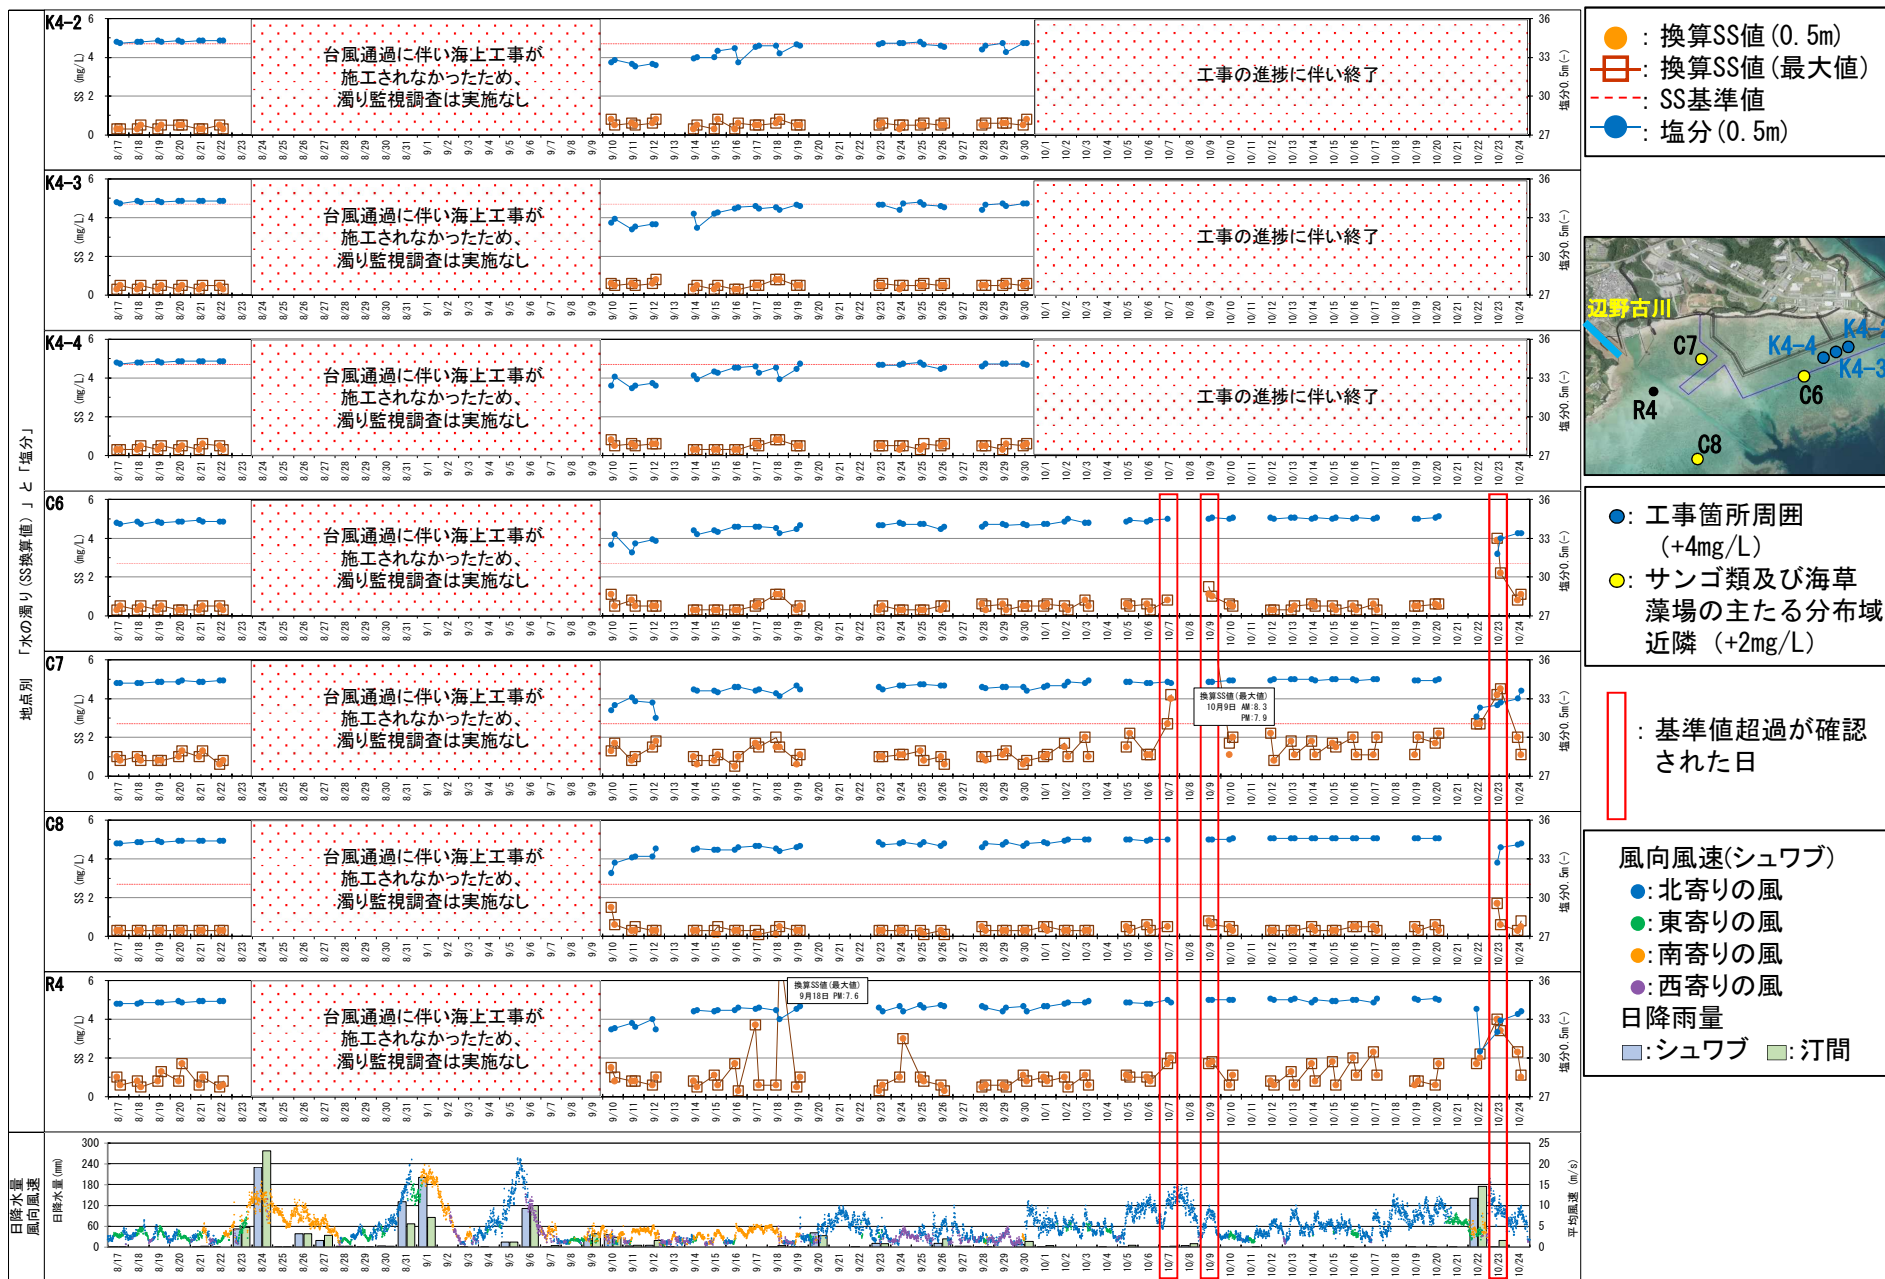
各地点における水の濁り (SS換算値) と塩分の推移 [辺野古漁港・K-4 護岸周辺]

※換算SS値(0.5m)は、海面下0.5m層の濁度の観測値をSSIに換算した値(単位: mg/L)を示す。

換算SS値(最大値)は、海面下0.5mから海面上1mにおいて1m間隔の鉛直測定から得られた濁度の観測値をSSIに換算した値(単位: mg/L)の最大値を示す。

塩分は、海面下0.5m層の塩分を示す。

○辺野古漁港付近にある水の濁りの監視地点(右図)のうち、令和2年10月7日、10月9日にC7で、10月23日にC6、C7で基準値を超過する水の濁りを観測した(次ページグラフ参照)。
