# ボーリング調査に伴う環境の保全措置の実施状況

## 中間報告

沖縄防衛局

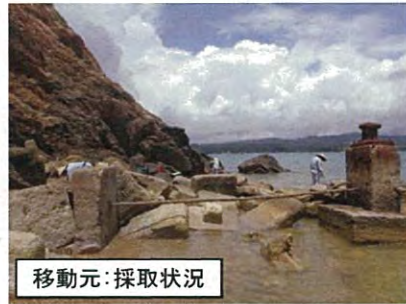
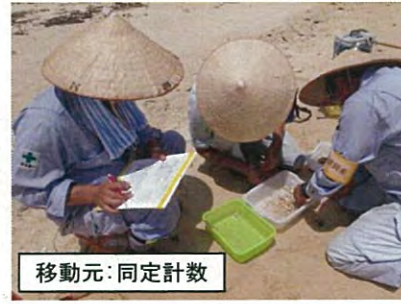
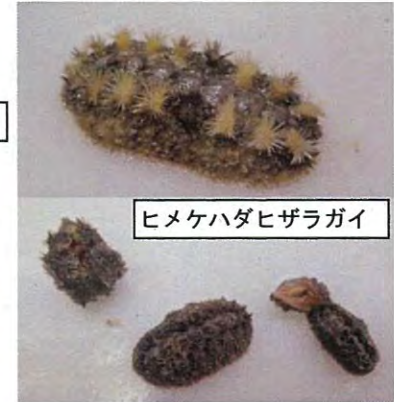
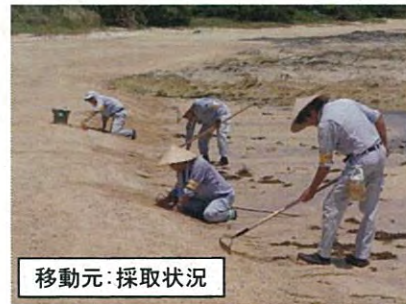
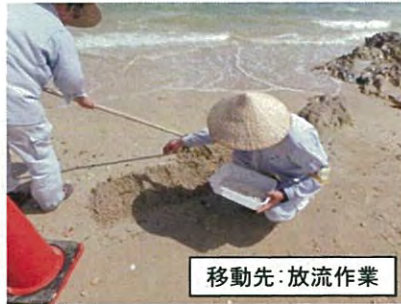
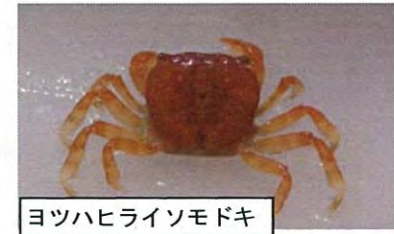
写真2.1.4 移動作業状況、移動個体等

- ・底生動物等の移動に係る環境の保全措置は、平成26年7月14日～10月23日に実施した。
- ・表2.1.3で選定された種及びその生息環境に留意し、対象種の確認採取に努めた。
- ・結果の概要を表2.1.4に、移動元の位置を図2.1.2に、移動先の位置を図2.1.3に示す。
- ・移動作業状況、移動個体等の写真を図2.1.4に示す。

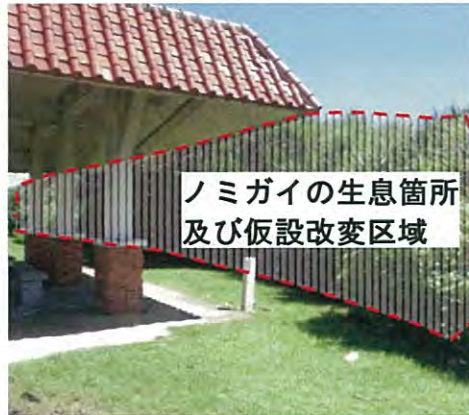
写真 2.3.1 ノミガイ確認状況(地点①)

- ・6月13日に実施した現地踏査により、仮設改変区域及び周辺域の3地点において、保全対象種を確認した(図2.3.1)。
- ・地点①では、ノミガイ生息範囲が改変区域に含まれ、生息環境の改変が想定されたため(写真2.3.1)、捕獲・移動を実施することとした。
- ・地点②では、ノミガイ生息範囲が改変区域に含まれず工事による生息環境への影響は想定されないものの、作業員等の立ち入りによる攪乱が懸念されたため(写真2.3.2)、生息範囲周辺のロープによる囲い込みを実施することとした。
- ・地点③では、クロヒラシイノミガイを確認したが、確認箇所及び周辺が改変区域から外れたため、保全措置を実施しないこととした。
- ・6月13日に実施した移動先における現地踏査により、ノミガイの生息や移動元との植生の類似性を確認し、移動先としての妥当と判断した。ただし、個体の移動による生息基盤環境の不足が懸念されたため、ノミガイの主な生息基盤であることが確認されたアダン落葉をあわせて供給することとした。

- ・ 地点①において、10月3日にノミガイ645個体を捕獲し、アダン落葉(0.03m<sup>3</sup>程度)とあわせて地点④へ移動し、放逐した(図2.3.2; 写真2.3.3)。
- ・ 地点②において、7月28日に生息箇所周辺のロープによる囲い込みを実施し、工事や作業区域の供用による攪乱が発生しないよう留意した(写真2.3.4)。

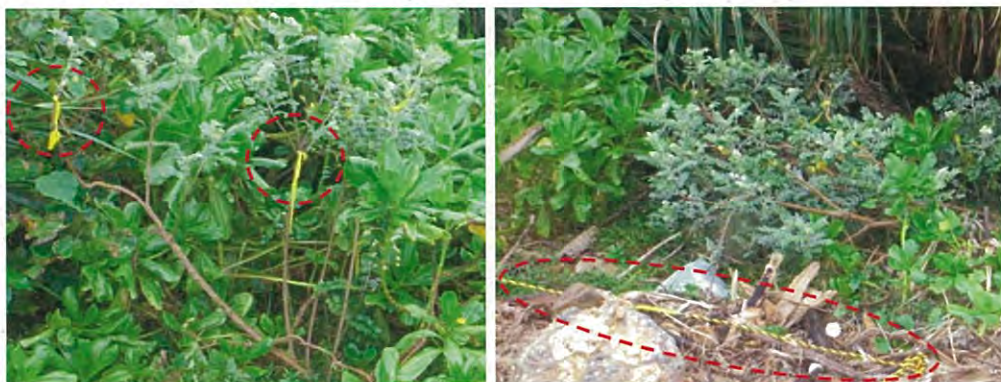
写真 2.4.1 個体のマーキング及びロープによる囲い込みの実施状況

- ・今回工事における影響範囲では移植対象種は確認されなかったため、移植は行わなかった。
- ・立ち入りの懸念されるイソフジの生育箇所では、7月28日に個体へのマーキングや生育箇所周辺のロープによる囲い込みを実施し、工事や作業区域の供用による攪乱が発生しないよう留意した(写真2.4.1)。

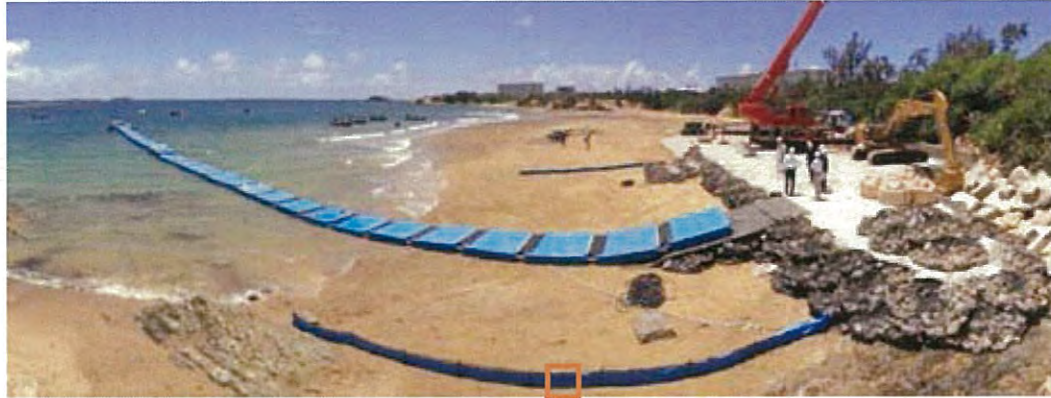
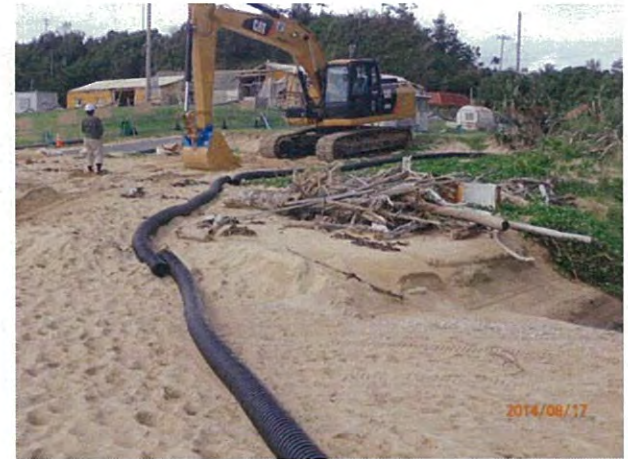
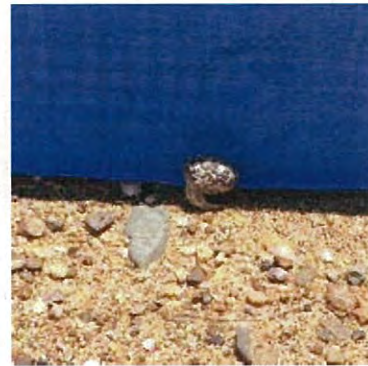
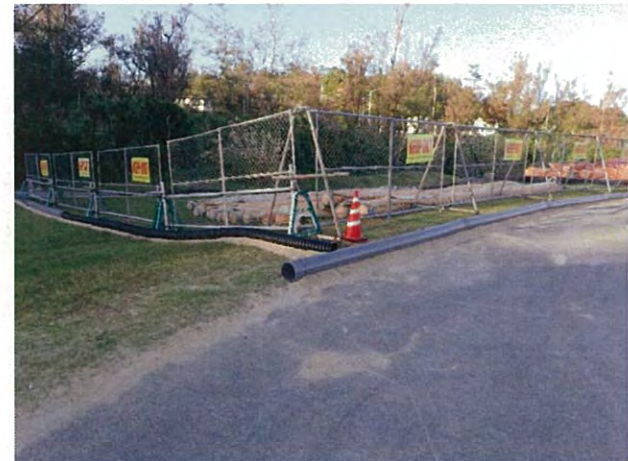
写真2.5.1 オカヤドカリ類等の進入防止柵の設置状況

- ・ 進入防止柵には、ブルーシート、塩ビ管もしくは波付ポリエチレン管を用いて、写真2.5.1に示すとおり設置した。

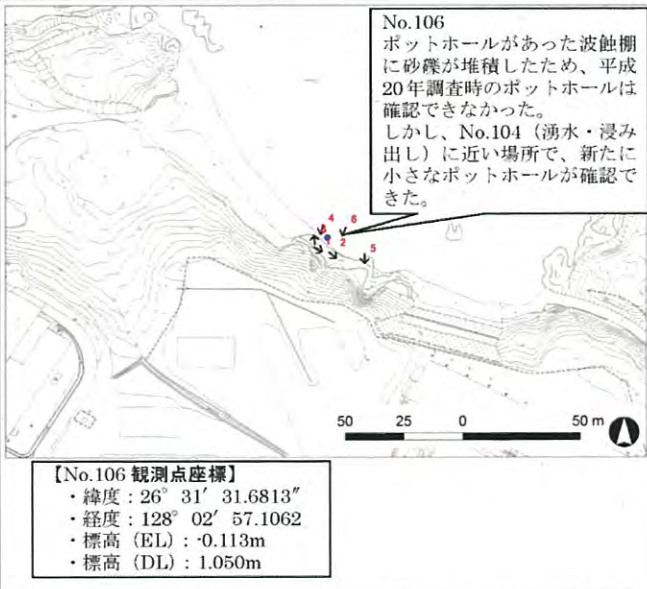
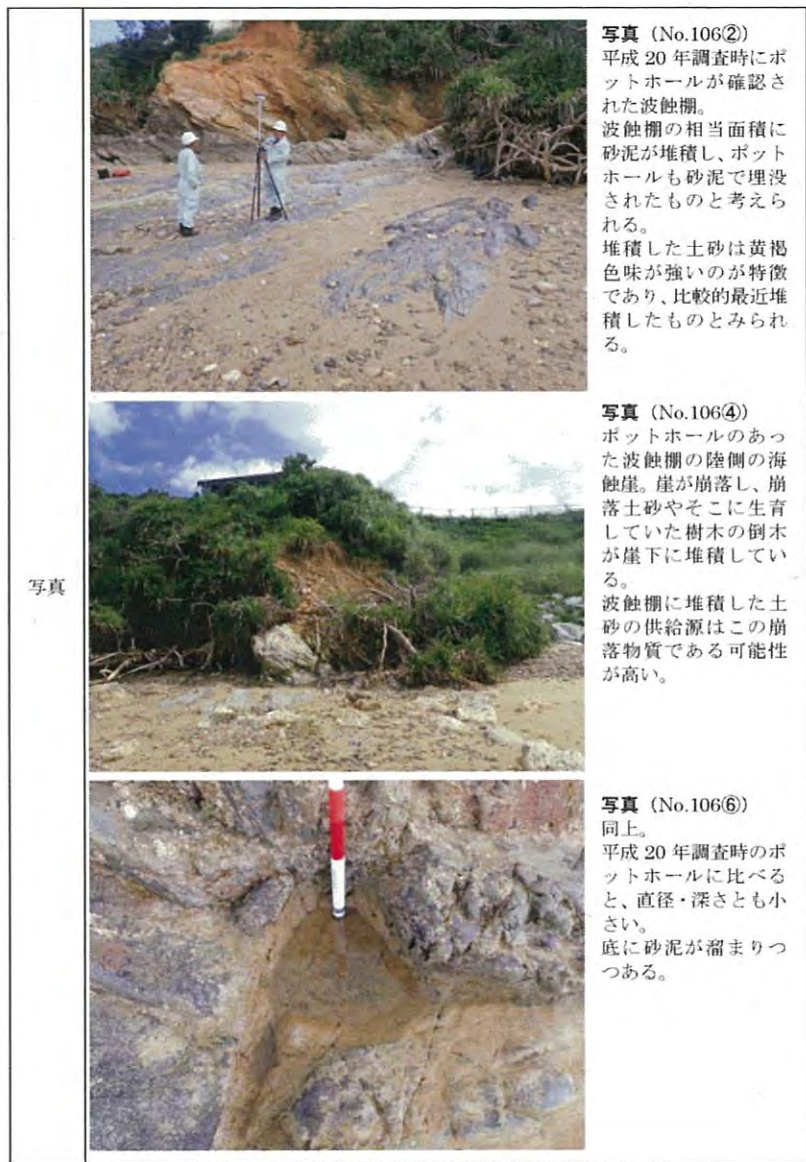
図2.6.2 重要な地形・地質の記録保存の例

No.	106
種類	ポットホール（陥穴）
調査年月日	平成 26（西暦 2014）年 6 月 27 日
概要	辺野古崎の北西約 670m に位置する波蝕棚に形成されたポットホール。波蝕棚の相当面積が砂礫で埋没されたため、平成 20 年調査時に確認されたポットホールは確認できなかったが、新たに No.104 の湧水箇所に近い場所で小さなポットホールがあることを確認したため、記録に留めた。
位置

形状・構造	ポットホールがあった波蝕棚に砂礫が堆積したため、平成 20 年度に調査されたポットホールは確認できなかった。しかし、周辺を捜したところ No.104（湧水）地点に近い場所で新たに直径約 35cm、深さ 10～20cm 程度の小さなポットホール状の微地形を確認した。
規模	新たに確認されたのは、直径約 35cm、深さ 10～20cm 程度の小さなポットホールである。
その他 （保存状態）	平成 20 年度調査で確認されたポットホールは確認できなかったが、波蝕棚に砂礫が堆積したため埋没したものと考えられる。新たに確認できた小さなポットホールも穴に砂泥が堆積しつつある。

- ・仮設改変により消失する「重要な地形及び地質」について、現地踏査による確認作業を行い、現地測量及びGPSによる位置情報を含め整理した。
- ・「重要な地形及び地質」の現況については、「辺野古崎周辺の海岸の地形・地質の基盤をなす嘉陽層の特徴」として、その概要を整理し、「個々の重要な地形・地質の現況」に関しては、個票の形で、その種類、調査年月日、概要、位置（GPSを含む）、形状・構造、規模、その他（保存状態等）を整理するとともに、現況写真を数多く添付し、その説明を記述した。
- ・以上の整理結果の一例を図2.6.2に示す。
