美謝川整備及びモニタリング計画について

令和3年2月

沖縄防衛局

美謝川整備について

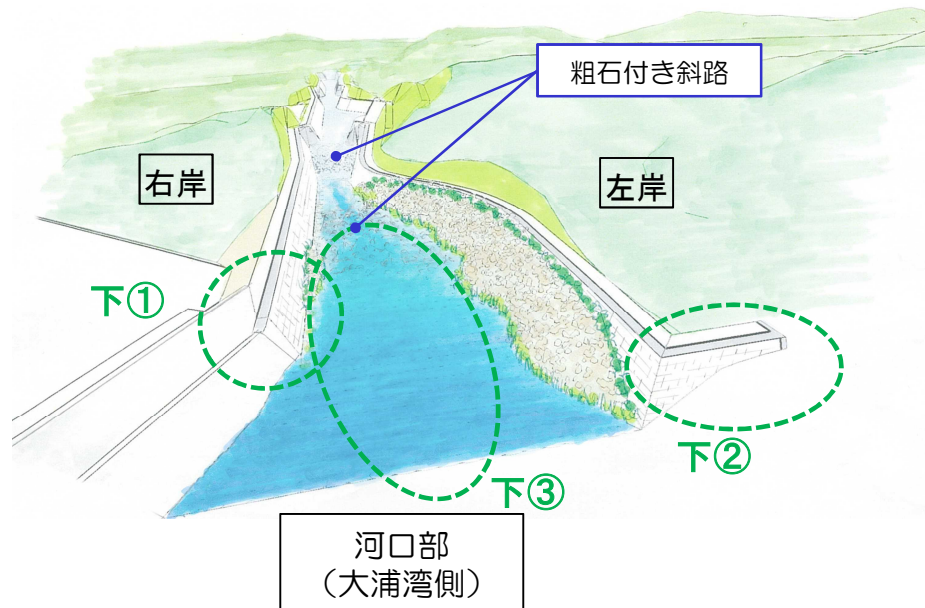
図2 下流部のイメージパス
(破線枠: 第27回提示内容からの調整箇所)

- ① 右岸護岸形状の調整
 - ・埋立護岸にすり付ける
 - ② 左岸護岸形状の調整
 - ・背後地にすり付ける
 - ③ 河口部河床の調整
 - ・下流端付近の水路および直下流海域の流況を改善するため、河口部の河床高を下げる
- ⇒ これら調整箇所と併せ、護床ブロックの設置と砂礫による空隙充填、護床ブロックを用いた窪地の設置、河岸への寄せ石の配置、落差工河床を粗石付斜路とすることにより、環境への配慮を充足

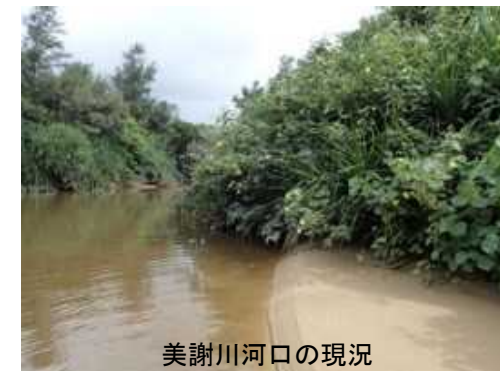
整備後の河岸植生(左岸側)は、現況の美謝川の植生を参考に検討としている(第27回委員会)

現況の美謝川河岸(左写真)の植生はアダン群落、オオハマボウ群落となっていることから、整備後の河岸においてもアダン、オオハマボウを植栽する。

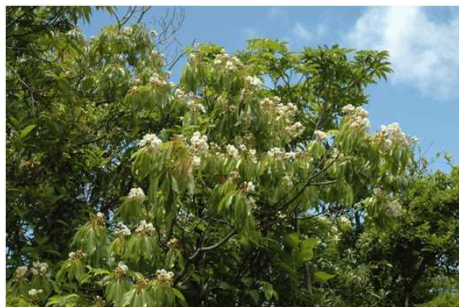
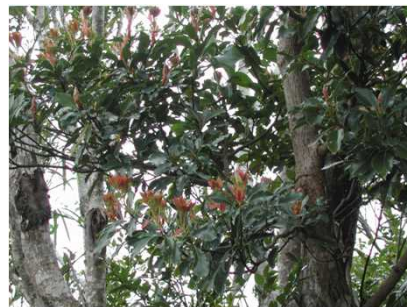
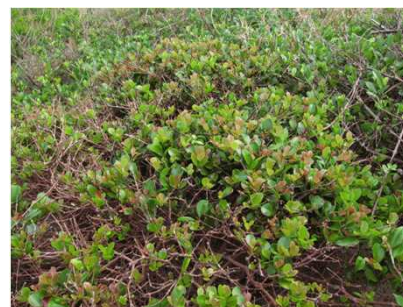
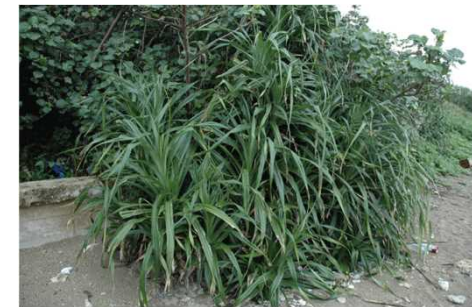
美謝川整備後に植栽を予定している樹種の例

イジュ

タブノキ

アデク

アダン

- 美謝川整備(仮設道路①含む)にあたり、森林の伐採(開発行為)を伴うため、災害防止及び環境の保全の観点から以下の環境配慮を予定している。
 - ◆法面部における災害防止対策(植生による保護)：植生基材吹付(植物が生育するまでの浸食防止を含む)
 - ◆景観の維持に対する配慮：法面緑化、周辺への植栽
- 植栽箇所は、原状回復を行う開削工法箇所(整備後美謝川の上流の暗渠部)の造林箇所、並びに整備により新たに発生する林縁部とする。
- 美謝川整備後の植栽樹種
 - ※環境保全措置として可能な限り在来種を緑化材として用いることとしているため、樹種について検討。
 - ◆原状回復箇所(開削工法箇所)：イジュ、タブノキ、アデク、トベラ
 - ◆美謝川法面後背地(上～中流部)：イジュ、タブノキ、アデク、トベラ
 - ◆美謝川法面後背地(下流部)：インドシャリンバイ、アダン、クサトベラ
- 赤土等流出防止対策
 - 沖縄県赤土等流出防止条例等に基づき、浸食防止剤散布等の流出防止対策を行い、裸地面で発生する濁水は調整池に貯留し、凝集沈殿方式の濁水処理プラントでSS25mg/L以下に処理を行った後に排水する。

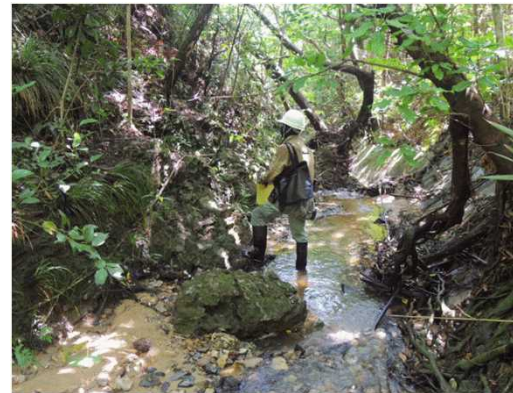
植生分布状況調査
(イメージ)

- ①目視による植生分布状況の把握
- ②代表地点における群落組成調査
- ③代表測線における植生断面図調査
