海草藻場の生育範囲拡大について

令和3年4月

沖縄防衛局

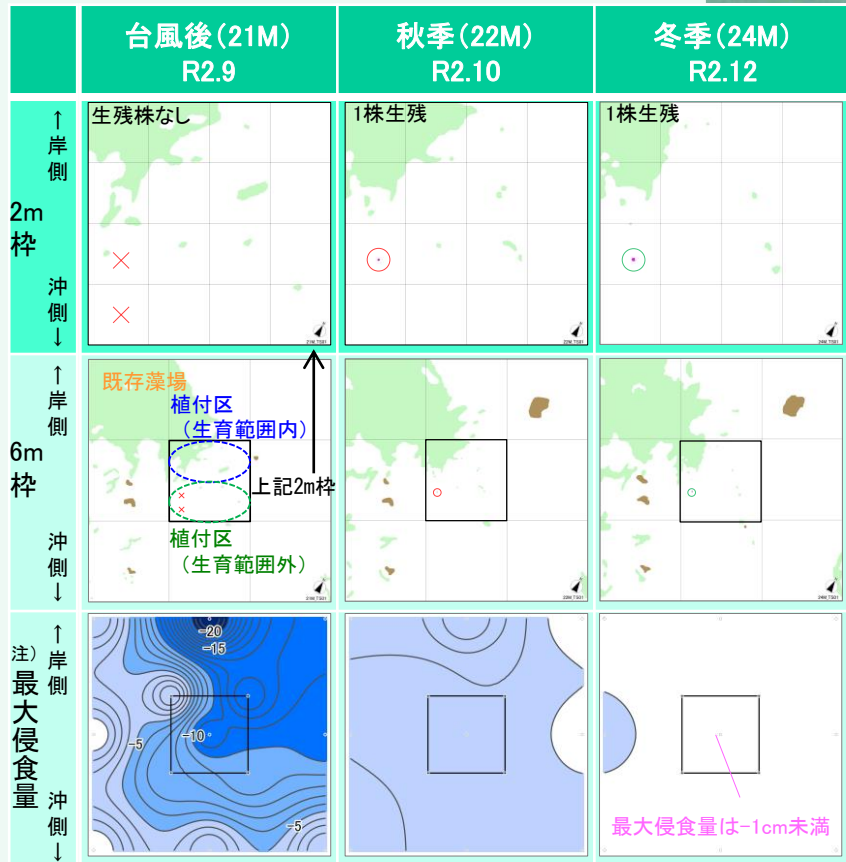
<TS01> (水深D.L.-1.3m)

- ・冬季(24M)の目視による生残株数は、秋季(22M)と同じく1株であった。
- ・2m枠内の最大侵食量は-1cm未満であった。

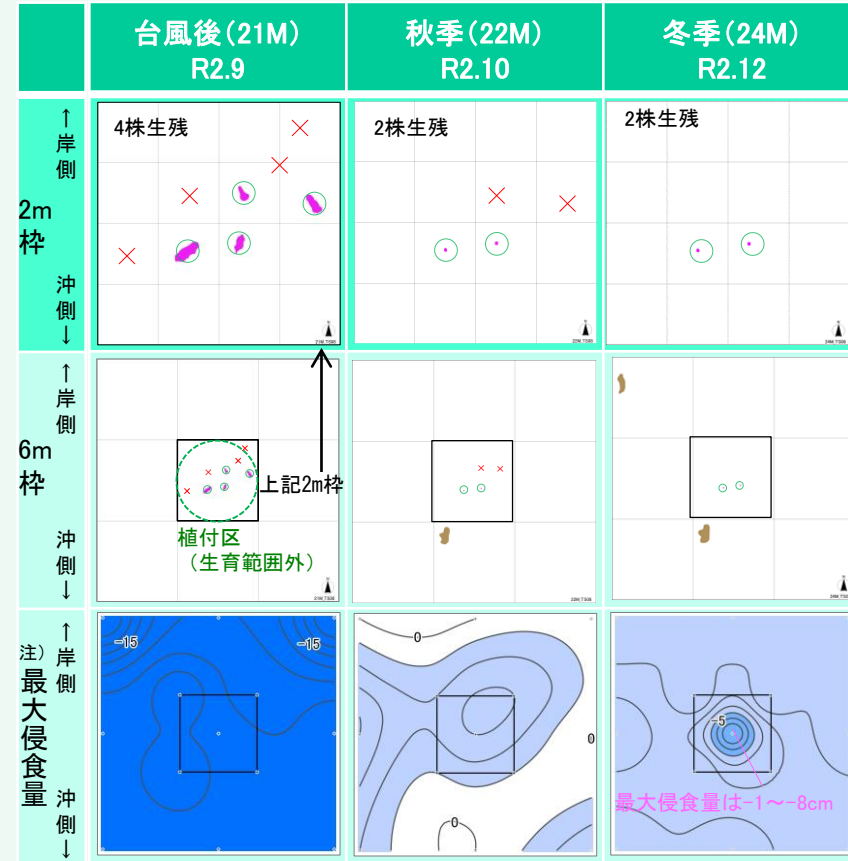
<TS08> (水深D.L.-1.4m)

- ・冬季(24M)の目視による生残株数は、秋季(22M)と同じく2株であった。
- ・2m枠内の最大侵食量は-1~-8cmであった。

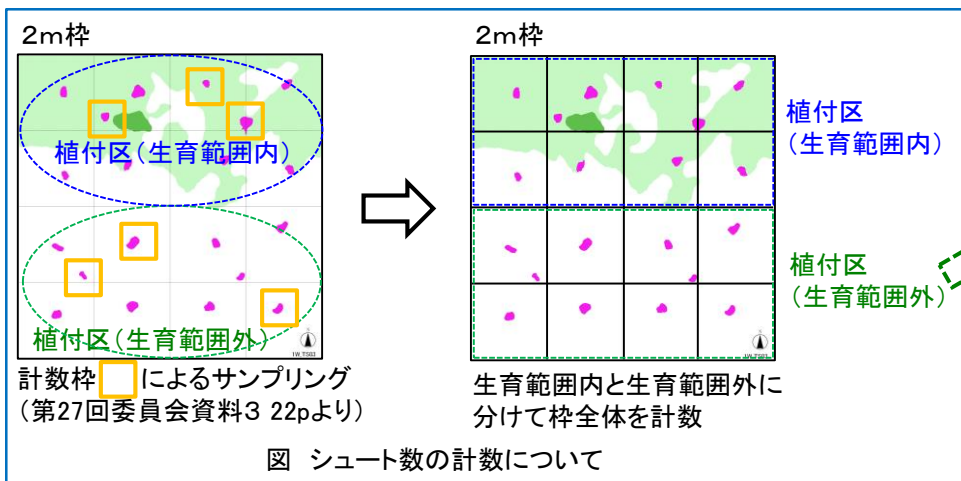
当初は2m枠内に代表6か所の枠（25cm×25cm）を設定し、シュートを計数する予定であったが、シュートがほとんどない地点がみられたため、**生育範囲内**と**生育範囲外**に分けて、2m枠内の全シュート（天然+移植）を計数した。この手法の変更について下図に示す。

シュート数の計数結果について、今後、生育範囲拡大のための植付けを行う環境として想定される**生育範囲外**を対象に、移植1週間後と24か月後のシュート密度の比較を行った(右図)。なお、TS08は全域が生育範囲外である。

図 リュウキュウスガモ（天然+移植株）の生育範囲外のシュート数の変化

比較の結果、生育範囲外のシュート密度は5地点（TS03、04、05、09、10）で増加しており（平均14シュート/㎡の増加）、残りの5地点（TS01、02、06、07、08）で減少していた（平均12シュート/㎡の減少）。

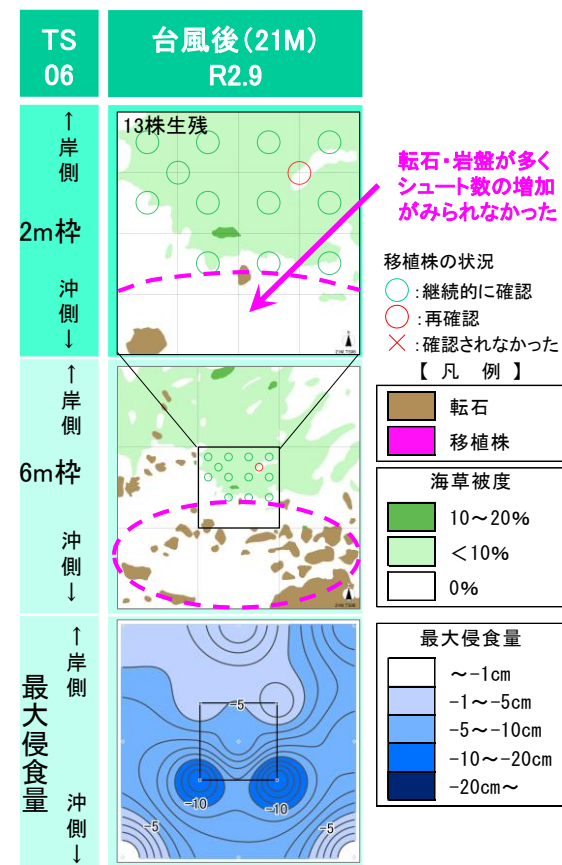
⇒目視+埋没株の確認による生残率の評価は良いものの、バイオマス(生育範囲外のシュート数)の評価が良くなかったTS06は、令和2年の台風による6m枠内の沖側の侵食が大きく、転石や岩盤が露出したことから、生育範囲外においてシュート数の減少が生じ、結果的に増加がみられなかったものと考えられた。(右図参照)。

注)最大侵食量:前回調査時からの侵食量

以上のことから、適地条件のひとつとして、転石や岩盤付近ではないことがあげられた。
