工事の実施状況等について

令和3年6月

沖縄防衛局

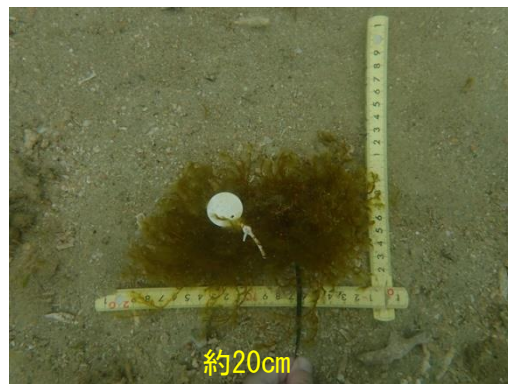
移植元で発見されたウミボッサの例

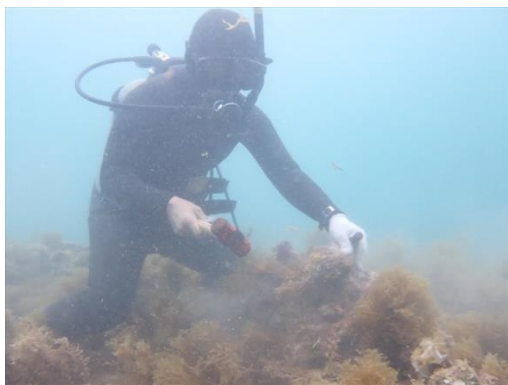
ウミボッサ藻体を確認した場合、大きな転石や岩盤上に生育している個体はタガネを用いて着生基盤ごと採取し、砂礫上に生育している個体は付着している砂礫の塊を採取し、船上にて海水を満たした容器に收容し、同日中に移植先の海底へ運搬した。

タガネによる採取状況

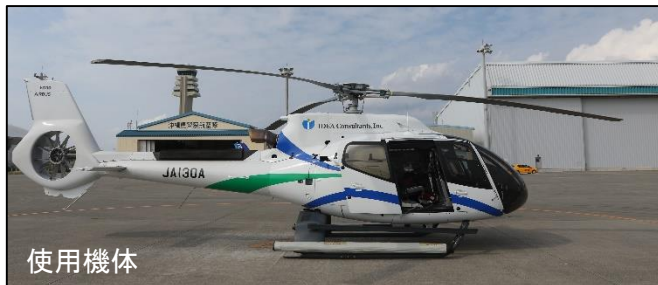
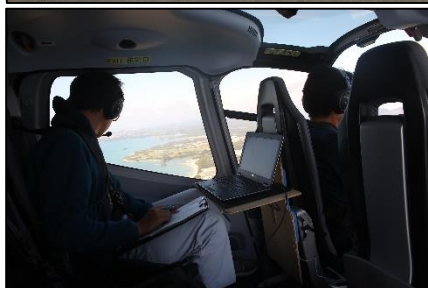
【航空機(ヘリコプター)からの生息確認状況】

1. 航空機(ヘリコプター)からの生息確認 [毎月3~4回実施]

- ・工事海域及びその周辺※1、嘉陽地先や古宇利島沖等これまで生息・移動が確認されている海域※2が対象

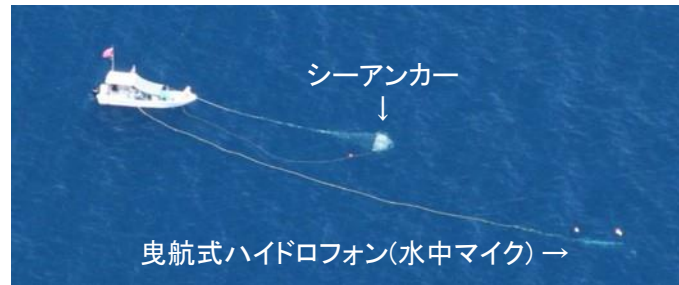
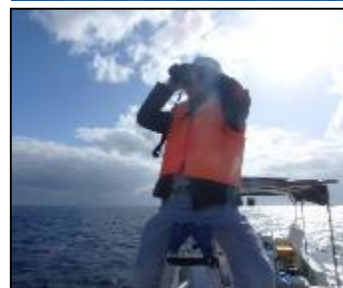
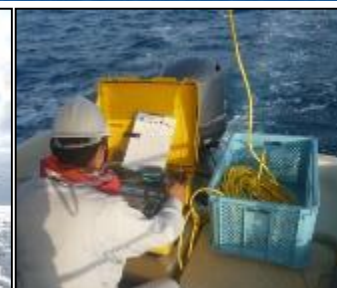
【監視用プラットフォーム船による監視状況】

2. 監視用プラットフォーム船による監視※1 [毎日実施(休工日(海上作業がない日)を除く)]

- ・工事海域及びその周辺にプラットフォーム船を配置し、目視観察、曳航式ハイドロホン(鳴音)及びスキヤニングソナー(映像)により、工事海域への来遊(接近)状況を監視。3隻配置して実施していたところ、水中録音装置K-4地点で鳴音検出が継続した状況を踏まえ、当該地点付近へ令和2年4月21日より1隻を追加することで、合計4隻を配置して実施。

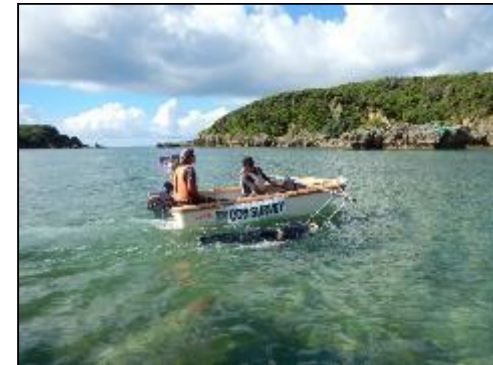
【マンタ法による食跡調査状況】

4. 嘉陽周辺海域における海草藻場の利用状況 [毎月1~2回実施]

- ・安部及び嘉陽地先の海草藻場を対象に、潜水目視観察(マンタ法)により食跡を調査。

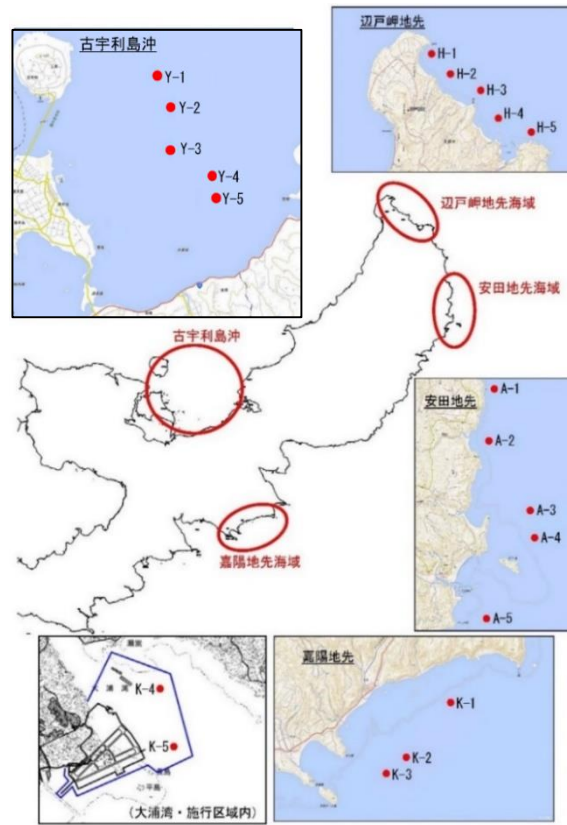
- 施行区域内の2地点を含む20地点において、水中録音装置を設置し、24時間の連続観測を行っているところ、施行区域内のK-4地点(下図参照)の令和2年2月～5月、8月及びK-5地点(同)の令和2年6月の録音データから、海洋生物の鳴音のような音声を検出し、専門家からジュゴンの鳴音の可能性が高いとの意見を得たことを第25回～29回委員会で報告。
- これらの音について、海洋生物の専門家に確認したところ、個体の識別はできないものの、聴覚による判断だけではなく周波数や持続時間からみても、ジュゴンの鳴音の可能性が高いとの意見を得たところ。一方、第27回委員会において、人工物による音の発生の可能性についても、両輪で検討すべきとの助言を頂いているところ。
- 令和2年6月11日よりK-4付近へ5台を追加配置していたものの、8月16日にK-4のみで検出されていたことを受け、第29回委員会で提示したK-4付近への水中録音装置の移設について、再検討の結果を踏まえ12月17日から22日にかけて移動。

生息・移動監視・警戒サブシステム
調査位置と調査イメージ

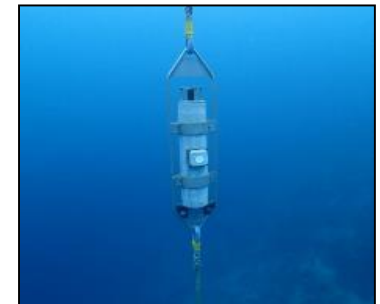
【水中録音装置】

ジュゴンの生息・移動監視・警戒サブシステム(水中録音装置)による監視

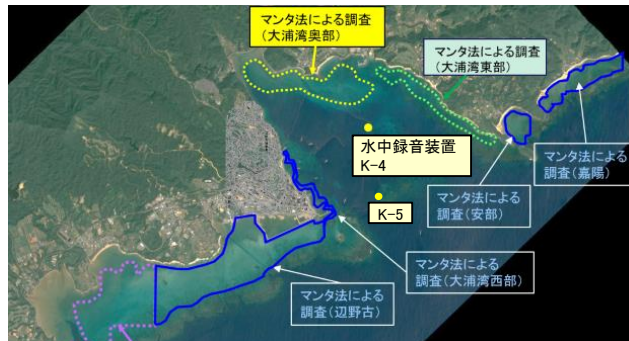
①海草藻場利用状況調査

① 海草藻場利用状況調査

・大浦湾奥部、大浦湾東部(マンタ法) ⇒ 食跡発見なし ⇒ 継続

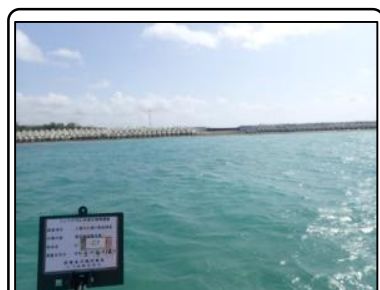
- ・ 調査当日はC5等の沖合の地点の調査が中止になるほど海況が荒れており、名護市に波浪注意報が発表されていた。
- ・ 上記の周辺の状況に鑑み、高波浪による底泥の巻き上げによるものである可能性が高いと考えられた。
- ・ なお、C7の近傍に位置するR4でも平常時と比較して高い値の濁りが確認されたことから、広域的に濁りが発生していることが示唆された。

C7の状況
(4月12日 午前時調査)

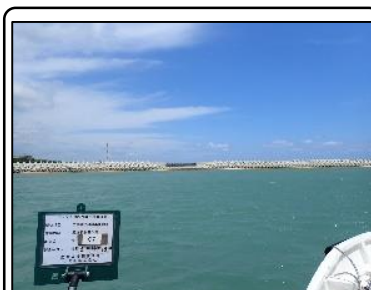
C7の状況
(4月19日 午後時調査)

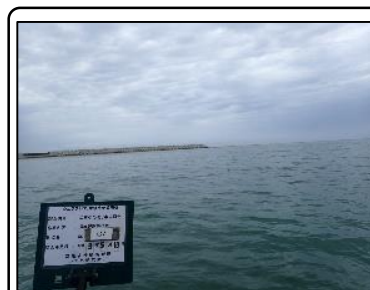
- ・ C7は全層でSSが高く、塩分が低い傾向を示した。
- ・ 5月9日にキャンプシュワブ内において45.9mmの降雨が確認された。また、辺野古浜から濁水が流入していることが確認された。
- ・ 上記の周辺の状況に鑑み、降雨による陸域等からの流入濁水の影響によるものである可能性が高いと考えられた。

C7の状況
(5月10日 午後時調査)

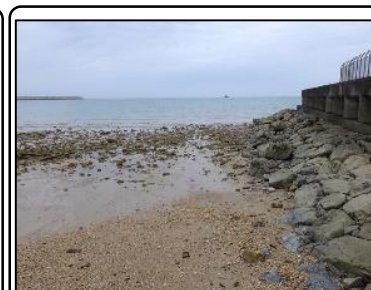
辺野古浜からの
濁水流入状況(5月10日正午頃)
