レッドリストサンゴ類の生息状況等について

令和3年8月

沖縄防衛局

移植先におけるオキナワハマサンゴの 生息状況等について

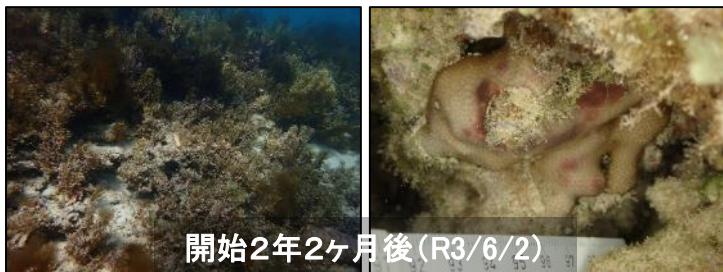
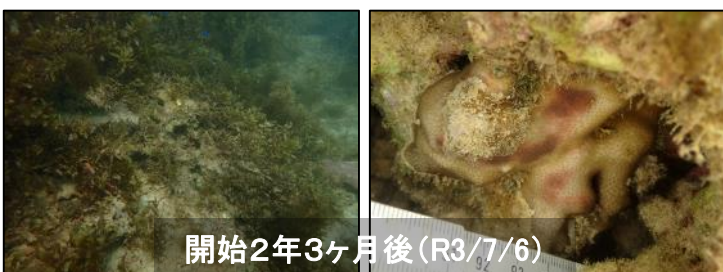
(2) ※ 重要な種の保護の観点から表示していません。 オキナワハマサンゴ・6 (平成31年4月1日、観察開始)

項目		内容			
諸元	調査時期	観察開始時	開始2年1ヶ月後	開始2年2ヶ月後	開始2年3ヶ月後
	調査年月日	H31/4/1	R3/5/7	R3/6/2	R3/7/6
	調査時刻	9:00~9:10	8:45~8:55	9:45~9:55	9:30~9:40
	調査場所	※ 重要な種の保護の観点から表示していません。			
生息環境	水深(m) ^{※1}	3.5m	3.2m	3.9m	3.2m
	水温(°C)	21°C	23°C	25°C	28°C
	底質(比率)	岩盤80%、砂20%			
	浮泥の状況	少ない(はたけば舞う程度)			
	海草類被度	0%	0%	0%	0%
	海藻類被度	10%	5%	20%	30%
群体の状況	サンゴ被度	5%未満	5%未満	5%未満	5%未満
	サイズ(長径)(cm)	5.1cm	6.5cm	6.5cm	6.5cm
	食害状況	なし	なし	なし	なし
	白化状況	なし	なし	なし	なし
	その他の異常 ^{※2}	なし	なし	なし	なし
再生産状況 [延べ幼生放出確認数]	なし	なし [4個体]	なし [4個体]	なし [6個体]	
特記事項				6/15: 幼生放出の兆候を確認(1個体)。 6/28: 幼生放出の兆候を確認(1個体)。

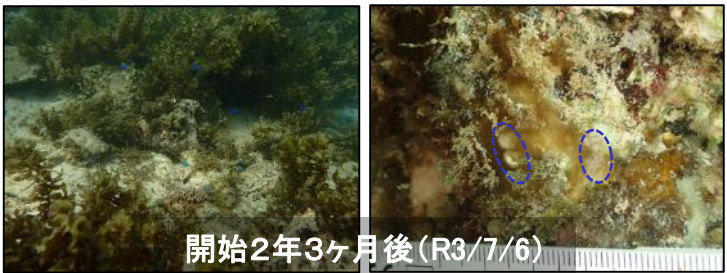
(3) ※ 重要な種の保護の観点から表示していません。 オキナワハマサンゴ・7 (平成31年4月1日、観察開始)

項目	内容				
	観察開始時	移植2年1ヶ月後	開始2年2ヶ月後	開始2年3ヶ月後	
諸元	調査時期	観察開始時	移植2年1ヶ月後	開始2年2ヶ月後	
	調査年月日	H31/4/1	R3/5/7	R3/6/2	
	調査時刻	9:00~9:10	9:22~9:32	10:37~10:47	
	調査場所	※ 重要な種の保護の観点から表示していません。			
生息環境	水深(m) ^{※1}	3.1m	3.0m	3.8m	
	水温(°C)	21°C	23°C	25°C	
	底質(比率)	岩盤80%、砂20%			
	浮泥の状況	少ない(はたけば舞う程度)			
	海草類被度	0%	0%	0%	0%
群体の状況	海藻類被度	5%	5%	5%	
	サンゴ被度	5%未満	5%未満	5%未満	
	サイズ(長径)(cm)	3.7cm	3.5cm	3.5cm	
	食害状況	なし	食痕らしきものを確認。	5/7に確認された食痕らしき箇所が軟体部に覆われ回復傾向にある。	5/7に確認された食痕らしき箇所の回復を確認。
	白化状況	なし	なし	なし	なし
再生産状況 [延べ幼生放出確認数]	その他の異常 ^{※2}	なし	なし	なし	
	再生産状況	なし	なし	なし	
			[0個体]	[0個体]	[0個体]
特記事項	5/11,18,25: 5/7に確認された食痕らしき箇所が軟体部に覆われ回復傾向にある。 6/9: 5/7に確認された食痕らしき箇所が軟体部に覆われ回復傾向にある。 6/15,22,28: 5/7に確認された食痕らしき箇所が褐色を呈している。 6/28: 原因不明であるが物理的損傷を確認。

凡例: ○ 物理的損傷跡 ○ 食痕らしきもの

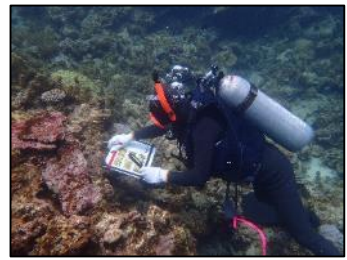
モニタリング実施状況
(撮影日: 令和3年6月8日)

移植から約2年11ヶ月が経過しているところ。移植後のオキナワハマサンゴ群体の状況について、移植直後と比較して、3群体は、良好な状態を維持または大きく改善。1群体は、生存部が縮小。

● 移植直後と比較して、良好な状態を維持または大きく改善

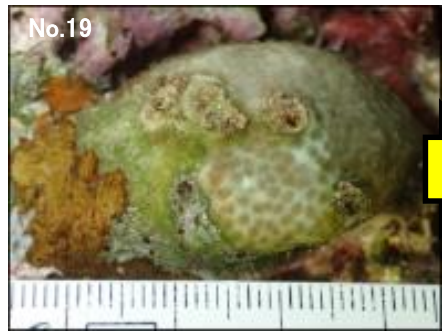
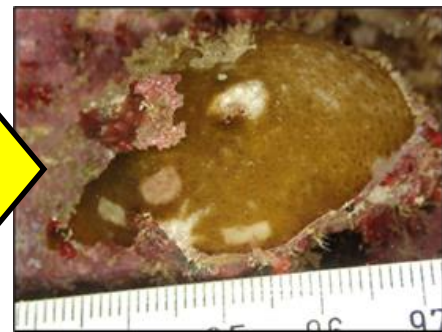
No.19
平成30年8月6日撮影
(同年7月31日移植)

令和3年7月6日撮影
(移植2年11ヶ月後)

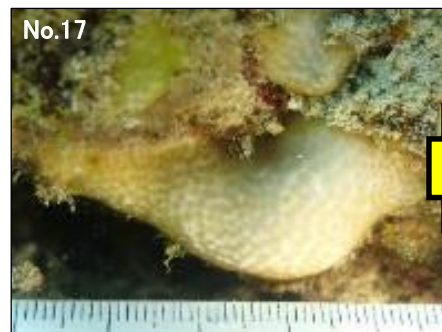
No.17
平成30年8月17日撮影
(同年8月3日移植)

● 移植直後と比較して、生存部が縮小

令和3年7月6日撮影
(移植2年11ヶ月後)

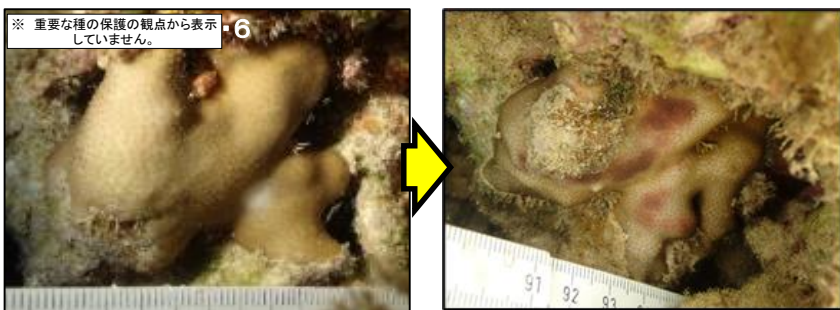
●モニタリング開始時と比較して、良好な状態

平成31年4月1日(開始時)

令和3年7月6日撮影

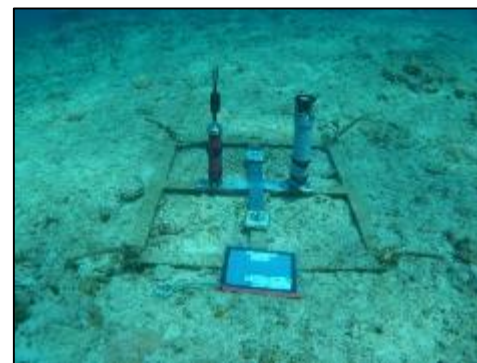
観測機器の設置状況

平成29年10月～平成31年4月までは、調査員による現地観測と観測機器による連続観測の併用で調査を実施。令和元年5月からは、全地点において観測機器による連続観測に変更(観測開始日:平成31年4月24日(④・⑦),令和元年5月8、9日(③-A・③-B))して調査を継続中。
