# サンゴ類の生息状況等について

令和3年8月

沖縄防衛局

# 1. サンゴ類の移植・移築に関するこれまでの経緯

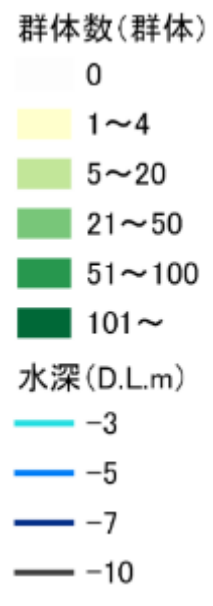
図8 移植元と移植先における総群体数の分布図

各格子は5m×5m

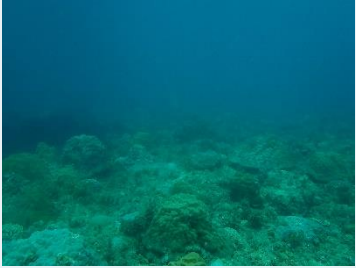
表3 移植元と移植先の比較

項目	移植先(中干瀬) S4地区
群体数	小型サンゴ約 88,300群体
地形/底質 水深	岩盤・砂床/岩盤・礫 D.L. -5 ~ -20m程度
種別生息状況	サンゴ類被度は5%未満であり、主な出現種はハマサンゴ属、コモンサンゴ属、キクメイシ属 海藻類被度は 5%未満 海草類被度は 5%未満
生息場所

水質	水温:20.2~30.9℃ 塩分:32.5~34.9psu (mode: 23.1℃) (mode: 34.6psu) (観測日:平成29年12月10日~令和3年4月26日)
波当たり	・通常時は静穏~0.5m程度であり、 砕波するような波当たりが強い状況は確認されていない ・波高:0.2m(観測日:令和3年7月7日)
流れの状況	・通常時は、弱い流れを感じる程度 ・底面流速(海底面上1m):0.0~83.4cm/sec (mode: 1.9cm/sec) (観測日:平成29年12月10日~令和3年4月26日)
食害生物	確認なし
付着藻類	確認なし
濁度	濁度:0.0~35.7FTU (mode: 0.2FTU) (観測日:平成29年12月10日~令和3年4月26日)
備考	ユビエダハマサンゴの群落あり。 クサビライシ属やトゲクサビライシ属の生息を確認。

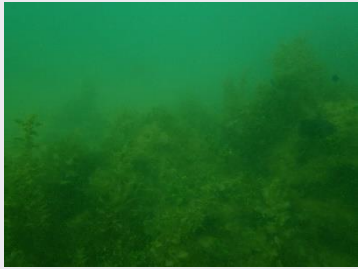
表4 移植元と移植先の比較

項目	移植元(大浦湾) ショウガサンゴ	項目	移植先(中干瀬) S1地区
群体数	ショウガサンゴ8群体(Sty.2~9)	群体数	小型サンゴ約 116,100群体
地形/底質 水深	岩盤・砂床・泥地/岩盤 D.L. -0.5 ~ -10m程度	地形/底質 水深	礁斜面(陸側)/岩盤 D.L. -2 ~ -15m程度
種別生息状況	サンゴ類被度は5%未満であり、主な出現種はコモンサンゴ属、トゲキクメイシ属、ハマサンゴ属 海藻類被度は 25%未満 海草類被度は 5%未満	種別生息状況	サンゴ類被度は25%未満であり、主な出現種はコモンサンゴ属、ハマサンゴ属、トゲキクメイシ属 海藻類被度は 75%未満 海草類被度は 5%未満
生息場所

生息場所	 
水質	水温: 20.2~30.8°C 塩分: 33.5~34.9psu (mode: 23.0°C) (mode: 34.7psu) (観測日:平成30年1月6日~令和3年4月26日)	水質	水温: 20.1~31.2°C 塩分: 32.3~34.9psu (mode: 23.0°C) (mode: 34.7psu) (観測日:平成29年10月5日~令和3年4月26日)
波当たり	・通常時は静穏~0.5m程度であり、 碎波するような波当たりが強い状況は確認されていない ・波高:0.1m(観測日:令和3年7月5日)	波当たり	・通常時は静穏~0.5m程度であり、 碎波するような波当たりが強い状況は確認されていない ・波高:0.2m(観測日:令和3年7月7日)
流れの状況	・通常時は、弱い流れを感じる程度 ・底面流速(海底面上1m):0.0~14.7cm/sec (mode: 0.6cm/sec) (観測日平成30年1月6日~令和3年4月26日)	流れの状況	・通常時は、弱い流れを感じる程度 ・底面流速(海底面上1m):0.0~64.7cm/sec (mode: 1.3cm/sec) (観測日:平成29年10月5日~令和3年4月26日)
食害生物	確認なし	食害生物	確認なし
付着藻類	確認なし	付着藻類	確認なし
濁度	濁度:0.1~13.5FTU (mode: 0.3FTU) (観測日平成30年1月6日~令和3年4月26日)	濁度	濁度:0.0~5.5FTU (mode: 0.2FTU) (観測日:平成29年10月5日~令和3年4月26日)

備考	全ての群体は、露出した岩盤に着生	備考	ショウガサンゴの生息を確認

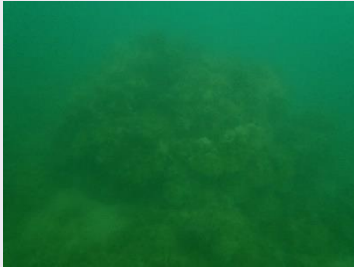
表5 移築元と移築先の比較

項目	移築元 大型サンゴ①
群体数	ハマサンゴ属1群体
地形/底質 水深	岩盤/岩盤・砂礫 D.L. -3m程度
種別生息状況	サンゴ類被度は5%未満であり、主な出現種はハマサンゴ属、コモンサンゴ属 海藻類被度は 5%未満 海草類被度は 5%未満
生息場所

水質	水温: 20.2~30.8°C 塩分: 33.5~34.9psu (mode: 23.0°C) (mode: 34.7psu) (観測日:平成31年1月23日~令和3年4月26日)
波当たり	通常時は静穏~0.5m程度であり、 砕波するような波当たりが強い状況は確認されていない ・波高:0.1m(観測日:令和3年7月6日)
流れの状況	・通常時は、弱い流れを感じる程度 ・底面流速(海底面上1m):0.0~14.7cm/sec (mode: 0.6cm/sec) (観測日:平成31年1月23日~令和3年4月26日)
食害生物	確認なし
付着藻類	確認なし
濁度	濁度:0.1~13.5FTU (mode: 0.3FTU) (観測日:平成31年1月23日~令和3年4月26日)
備考

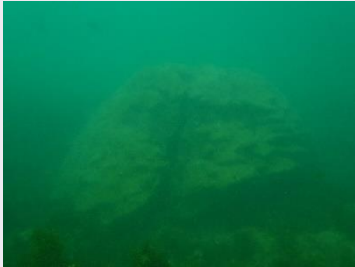
項目	移築元 大型サンゴ②
群体数	ハマサンゴ属1群体
地形/底質 水深	岩盤/岩盤・砂礫 D.L. -4m程度
種別生息状況	サンゴ類被度は5%未満であり、主な出現種はハマサンゴ属、トゲキクメイシ属、アナサンゴ属 海藻類被度は 5%未満 海草類被度は 5%未満
生息場所

水質	水温: 20.2~30.8°C 塩分: 33.5~34.9psu (mode: 23.0°C) (mode: 34.7psu) (観測日:平成31年1月23日~令和3年4月26日)
波当たり	・通常時は静穏~0.5m程度であり、 砕波するような波当たりが強い状況は確認されていない ・波高:0.1m(観測日:令和3年7月6日)
流れの状況	・通常時は、弱い流れを感じる程度 ・底面流速(海底面上1m):0.0~14.7cm/sec (mode: 0.6cm/sec) (観測日:平成31年1月23日~令和3年4月26日)
食害生物	確認なし
付着藻類	確認なし
濁度	濁度:0.1~13.5FTU (mode: 0.3FTU) (観測日:平成31年1月23日~令和3年4月26日)
備考

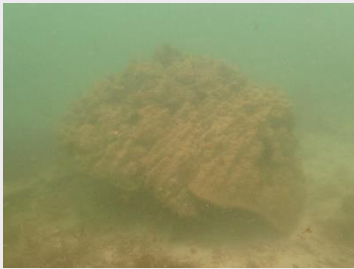
表6 移築元と移築先の比較

項目	移築元 大型サンゴ③
群体数	ハマサンゴ属1群体
地形/底質 水深	岩盤/砂礫・岩盤 D.L. -4m程度
種別生息状況	サンゴ類被度は5%未満であり、主な出現種はハマサンゴ属、コモンサンゴ属 海藻類被度は 5%未満 海草類被度は 5%未満
生息場所

水質	水温: 20.2~30.8°C 塩分: 33.5~34.9psu (mode: 23.0°C) (mode: 34.7psu) (観測日:平成31年1月23日~令和3年4月26日)
波当たり	・通常時は静穏~0.5m程度であり、 砕波するような波当たりが強い状況は確認されていない ・波高:0.1m(観測日:令和3年7月6日)
流れの状況	・通常時は、弱い流れを感じる程度 ・底面流速(海底面上1m):0.0~14.7cm/sec (mode: 0.6cm/sec) (観測日:平成31年1月23日~令和3年4月26日)
食害生物	確認なし
付着藻類	確認なし
濁度	濁度:0.1~13.5FTU (mode: 0.3FTU) (観測日:平成31年1月23日~令和3年4月26日)
備考

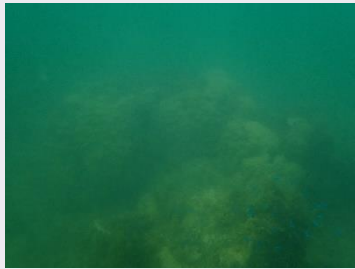
項目	移築元 大型サンゴ④
群体数	ハマサンゴ属1群体
地形/底質 水深	礁地(主に砂床)/砂礫・岩盤 D.L. -1m程度
種別生息状況	サンゴ類被度は5%未満であり、主な出現種はハマサンゴ属、アナサンゴモドキ属、トゲキクメイシ属 海藻類被度は 5~25% 海草類被度は 5%未満
生息場所

水質	水温: 19.1~31.4°C 塩分: 32.0~35.7psu (mode: 25.4°C) (mode: 34.6psu) (観測日平成30年1月6日~令和3年4月26日)
波当たり	・通常時は静穏~0.5m程度であり、 砕波するような波当たりが強い状況は確認されていない ・波高:0.1m(観測日:令和3年7月6日)
流れの状況	・通常時は、弱い流れを感じる程度 ・底面流速(海底面上1m):0.0~27.1cm/sec (mode: 0.9cm/sec) (観測日:平成30年1月6日~令和3年4月26日)
食害生物	確認なし
付着藻類	確認なし
濁度	濁度:0.1~78.7FTU (mode: 0.3FTU) (観測日:平成30年1月6日~令和3年4月26日)
備考

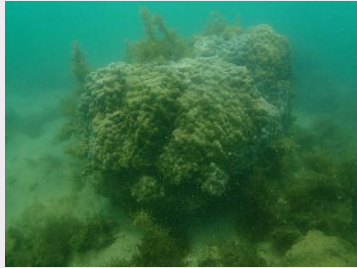
項目	移築元 大型サンゴ⑥
群体数	ハマサンゴ属1群体
地形/底質 水深	岩盤/砂礫・岩盤 D.L. -2m程度
種別生息状況	サンゴ類被度は5%未満であり、主な出現種はハマサンゴ属、コモンサンゴ属、トゲキクメイシ属 海藻類被度は 5~25% 海草類被度は 5%未満
生息場所

水質	水温:20.2~30.8℃ 塩分:33.5~34.9psu (mode: 23.0℃) (mode: 34.7psu) (観測日:平成31年1月23日~令和3年4月26日)
波当たり	・通常時は静穏~0.5m程度であり、 砕波するような波当たりが強い状況は確認されていない ・波高:0.1m(観測日:令和3年7月6日)
流れの状況	・通常時は、弱い流れを感じる程度 ・底面流速(海底面上1m):0.0~14.7cm/sec (mode: 0.6cm/sec) (観測日:平成31年1月23日~令和3年4月26日)
食害生物	確認なし
付着藻類	確認なし
濁度	濁度:0.1~13.5FTU (mode: 0.3FTU) (観測日:平成31年1月23日~令和3年4月26日)
備考

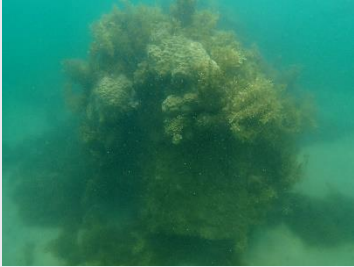
表8 移築元と移築先の比較

項目	移築元 大型サンゴ⑦
群体数	ハマサンゴ属1群体
地形/底質 水深	岩盤/砂礫・岩盤 D.L. -2m程度
種別生息状況	サンゴ類被度は5%未満であり、主な出現種はハマサンゴ属、コモンサンゴ属 海藻類被度は 5~25% 海草類被度は 5%未満
生息場所

水質	水温:20.2~30.8℃ 塩分:33.5~34.9psu (mode: 23.0℃) (mode: 34.7psu) (観測日:平成31年1月23日~令和3年4月26日)
波当たり	・通常時は静穏~0.5m程度であり、 砕波するような波当たりが強い状況は確認されていない ・波高:0.1m(観測日:令和3年7月6日)
流れの状況	・通常時は、弱い流れを感じる程度 ・底面流速(海底面上1m):0.0~14.7cm/sec (mode: 0.6cm/sec) (観測日:平成31年1月23日~令和3年4月26日)
食害生物	確認なし
付着藻類	確認なし
濁度	濁度:0.1~13.5FTU (mode: 0.3FTU) (観測日:平成31年1月23日~令和3年4月26日)
備考

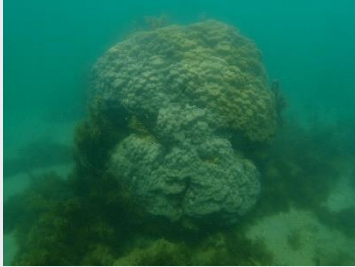
項目	移築元 大型サンゴ⑧
群体数	ハマサンゴ属1群体
地形/底質 水深	岩盤/砂礫・岩盤 D.L. -2m程度
種別生息状況	サンゴ類被度は5%未満であり、主な出現種はハマサンゴ属、コモンサンゴ属、トゲキクメイシ属 海藻類被度は 5~25% 海草類被度は 5%未満
生息場所

水質	水温:20.2~30.8℃ 塩分:33.5~34.9psu (mode: 23.0℃) (mode: 34.7psu) (観測日:平成31年1月23日~令和3年4月26日)
波当たり	・通常時は静穏~0.5m程度であり、 砕波するような波当たりが強い状況は確認されていない ・波高:0.1m(観測日:令和3年7月6日)
流れの状況	・通常時は、弱い流れを感じる程度 ・底面流速(海底面上1m):0.0~14.7cm/sec (mode: 0.6cm/sec) (観測日:平成31年1月23日~令和3年4月26日)
食害生物	確認なし
付着藻類	確認なし
濁度	濁度:0.1~13.5FTU (mode: 0.3FTU) (観測日:平成31年1月23日~令和3年4月26日)
備考

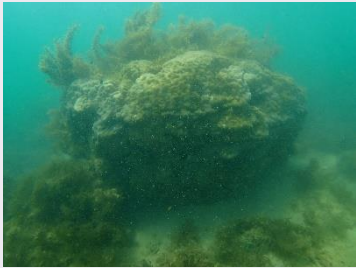
表9 移築元と移築先の比較

項目	移築元 大型サンゴ⑨
群体数	ハマサンゴ属1群体
地形/底質 水深	岩盤/砂礫・岩盤 D.L. -2m程度
種別生息状況	サンゴ類被度は5%未満であり、主な出現種はハマサンゴ属、トゲキクメイシ属、コモンサンゴ属 海藻類被度は 5~25% 海草類被度は 5%未満
生息場所

水質	水温: 20.2~30.8°C 塩分: 33.5~34.9psu (mode: 23.0°C) (mode: 34.7psu) (観測日:平成31年1月23日~令和3年4月26日)
波当たり	・通常時は静穏~0.5m程度であり、 砕波するような波当たりが強い状況は確認されていない ・波高: 0.1m(観測日: 令和3年7月6日)
流れの状況	・通常時は、弱い流れを感じる程度 ・底面流速(海底面上1m): 0.0~14.7cm/sec (mode: 0.6cm/sec) (観測日:平成31年1月23日~令和3年4月26日)
食害生物	確認なし
付着藻類	確認なし
濁度	濁度: 0.1~13.5FTU (mode: 0.3FTU) (観測日:平成31年1月23日~令和3年4月26日)
備考

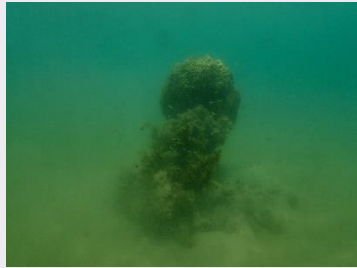
項目	移築元 大型サンゴ⑩
群体数	ハマサンゴ属1群体
地形/底質 水深	砂床/砂礫・岩盤 D.L. -1m程度
種別生息状況	サンゴ類被度は5%未満であり、主な出現種はハマサンゴ属 海藻類被度は 5%未満 海草類被度は 5%未満
生息場所

水質	水温: 20.2~30.8°C 塩分: 33.5~34.9psu (mode: 23.0°C) (mode: 34.7psu) (観測日:平成31年1月23日~令和3年4月26日)
波当たり	・通常時は静穏~0.5m程度であり、 砕波するような波当たりが強い状況は確認されていない ・波高: 0.1m(観測日: 令和3年7月6日)
流れの状況	・通常時は、弱い流れを感じる程度 ・底面流速(海底面上1m): 0.0~14.7cm/sec (mode: 0.6cm/sec) (観測日:平成31年1月23日~令和3年4月26日)
食害生物	確認なし
付着藻類	確認なし
濁度	濁度: 0.1~13.5FTU (mode: 0.3FTU) (観測日:平成31年1月23日~令和3年4月26日)
備考

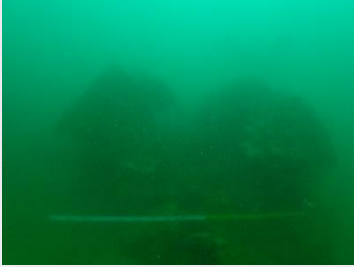
表10 移築元と移築先の比較

項目	移築元 大型サンゴ⑬
群体数	ハマサンゴ属1群体
地形/底質 水深	岩盤/砂礫・岩盤 D.L. -6m程度
種別生息状況	サンゴ類被度は5%未満であり、主な出現種はハマサンゴ属、アナサンゴ属、コモンサンゴ属 海藻類被度は 5%未満 海草類被度は 5%未満
生息場所

水質	水温: 20.2~30.8°C 塩分: 33.5~34.9psu (mode: 23.0°C) (mode: 34.7psu) (観測日:平成31年1月23日~令和3年4月26日)
波当たり	・通常時は静穏~0.5m程度であり、 砕波するような波当たりが強い状況は確認されていない ・波高: 0.1m(観測日: 令和3年7月6日)
流れの状況	・通常時は、弱い流れを感じる程度 ・底面流速(海底面上1m): 0.0~14.7cm/sec (mode: 0.6cm/sec) (観測日:平成31年1月23日~令和3年4月26日)
食害生物	確認なし
付着藻類	確認なし
濁度	濁度: 0.1~13.5FTU (mode: 0.3FTU) (観測日:平成31年1月23日~令和3年4月26日)
備考

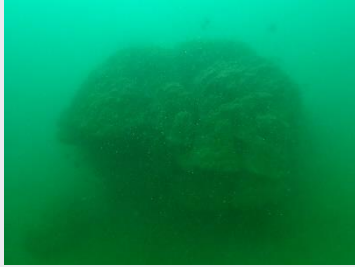
項目	移築元 大型サンゴ⑭
群体数	ハマサンゴ属1群体
地形/底質 水深	岩盤/砂礫・岩盤 D.L. -6m程度
種別生息状況	サンゴ類被度は5%未満であり、主な出現種はハマサンゴ属、コモンサンゴ属、アナサンゴ属 海藻類被度は 5%未満 海草類被度は 5%未満
生息場所

水質	水温: 20.2~30.8°C 塩分: 33.5~34.9psu (mode: 23.0°C) (mode: 34.7psu) (観測日:平成31年1月23日~令和3年4月26日)
波当たり	・通常時は静穏~0.5m程度であり、 砕波するような波当たりが強い状況は確認されていない ・波高: 0.1m(観測日: 令和3年7月6日)
流れの状況	・通常時は、弱い流れを感じる程度 ・底面流速(海底面上1m): 0.0~14.7cm/sec (mode: 0.6cm/sec) (観測日:平成31年1月23日~令和3年4月26日)
食害生物	確認なし
付着藻類	確認なし
濁度	濁度: 0.1~13.5FTU (mode: 0.3FTU) (観測日:平成31年1月23日~令和3年4月26日)
備考

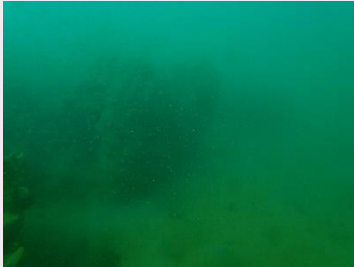
表11 移築元と移築先の比較

項目	移築元 大型サンゴ <sup>⑮</sup>
群体数	ハマサンゴ属1群体
地形/底質 水深	岩盤/砂・岩盤 D.L. -5m程度
種別生息状況	サンゴ類被度は5%未満であり、主な出現種はハマサンゴ属、コモンサンゴ属、ミドリイシ属 海藻類被度は 5~25% 海草類被度は 5%未満
生息場所

水質	水温:20.2~30.8℃ 塩分:33.5~34.9psu (mode: 23.0℃) (mode: 34.7psu) (観測日:平成31年1月23日~令和3年4月26日)
波当たり	・通常時は静穏~0.5m程度であり、 砕波するような波当たりが強い状況は確認されていない ・波高:0.1m(観測日:令和3年7月6日)
流れの状況	・通常時は、弱い流れを感じる程度 ・底面流速(海底面上1m):0.0~14.7cm/sec (mode: 0.6cm/sec) (観測日:平成31年1月23日~令和3年4月26日)
食害生物	確認なし
付着藻類	確認なし
濁度	濁度:0.1~13.5FTU (mode: 0.3FTU) (観測日:平成31年1月23日~令和3年4月26日)
備考	一部転倒

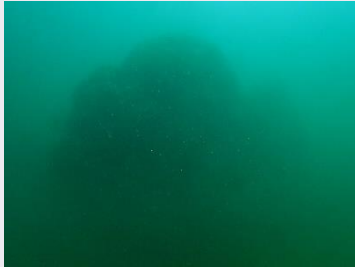
項目	移築元 大型サンゴ <sup>⑯</sup>
群体数	ハマサンゴ属1群体
地形/底質 水深	岩盤/砂礫・岩盤 D.L. -5m程度
種別生息状況	サンゴ類被度は5%未満であり、主な出現種はコモンサンゴ属、ハマサンゴ属 海藻類被度は 5~25% 海草類被度は 5%未満
生息場所

水質	水温:20.2~30.8℃ 塩分:33.5~34.9psu (mode: 23.0℃) (mode: 34.7psu) (観測日:平成31年1月23日~令和3年4月26日)
波当たり	・通常時は静穏~0.5m程度であり、 砕波するような波当たりが強い状況は確認されていない ・波高:0.1m(観測日:令和3年7月6日)
流れの状況	・通常時は、弱い流れを感じる程度 ・底面流速(海底面上1m):0.0~14.7cm/sec (mode: 0.6cm/sec) (観測日:平成31年1月23日~令和3年4月26日)
食害生物	確認なし
付着藻類	確認なし
濁度	濁度:0.1~13.5FTU (mode: 0.3FTU) (観測日:平成31年1月23日~令和3年4月26日)
備考

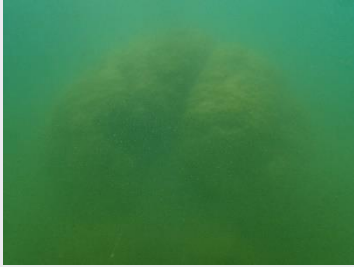
表12 移築元と移築先の比較

項目	移築元 大型サンゴ⑪
群体数	ハマサンゴ属1群体
地形/底質 水深	岩盤/砂礫・岩盤 D.L. -2m程度
種別生息状況	サンゴ類被度は5%未満であり、主な出現種はトゲキクメイシ属、コモンサンゴ属 海藻類被度は 25~50% 海草類被度は 5%未満
生息場所

水質	水温: 20.2~30.8°C 塩分: 33.5~34.9psu (mode: 23.0°C) (mode: 34.7psu) (観測日:平成31年1月23日~令和3年4月26日)
波当たり	・通常時は静穏~0.5m程度であり、 砕波するような波当たりが強い状況は確認されていない ・波高:0.1m(観測日:令和3年7月6日)
流れの状況	・通常時は、弱い流れを感じる程度 ・底面流速(海底面上1m):0.0~14.7cm/sec (mode: 0.6cm/sec) (観測日:平成31年1月23日~令和3年4月26日)
食害生物	確認なし
付着藻類	確認なし
濁度	濁度:0.1~13.5FTU (mode: 0.3FTU) (観測日:平成31年1月23日~令和3年4月26日)
備考

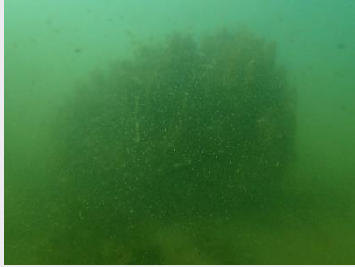
項目	移築元 大型サンゴ⑩
群体数	ハマサンゴ属1群体
地形/底質 水深	岩盤/砂・岩盤 D.L. -2m程度
種別生息状況	サンゴ類被度は5%未満であり、主な出現種はハマサンゴ属、コモンサンゴ属 海藻類被度は 5%未満 海草類被度は 5%未満
生息場所

水質	水温: 20.2~30.8°C 塩分: 33.5~34.9psu (mode: 23.0°C) (mode: 34.7psu) (観測日:平成31年1月23日~令和3年4月26日)
波当たり	・通常時は静穏~0.5m程度であり、 砕波するような波当たりが強い状況は確認されていない ・波高:0.1m(観測日:令和3年7月6日)
流れの状況	・通常時は、弱い流れを感じる程度 ・底面流速(海底面上1m):0.0~14.7cm/sec (mode: 0.6cm/sec) (観測日:平成31年1月23日~令和3年4月26日)
食害生物	確認なし
付着藻類	確認なし
濁度	濁度:0.1~13.5FTU (mode: 0.3FTU) (観測日:平成31年1月23日~令和3年4月26日)
備考

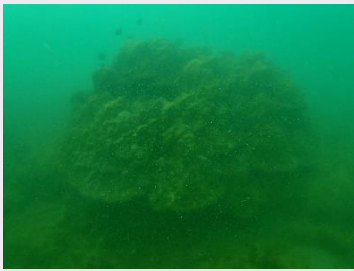
表13 移築元と移築先の比較

項目	移築元 大型サンゴ <sup>⑱</sup>
群体数	ハマサンゴ属1群体
地形/底質 水深	岩盤/砂礫・岩盤 D.L. -3m程度
種別生息状況	サンゴ類被度は5%未満であり、主な出現種はコモンサンゴ属、ハマサンゴ属、トゲキクメイシ属 海藻類被度は 25~50% 海草類被度は 5%未満
生息場所

水質	水温:20.2~30.8℃ 塩分:33.5~34.9psu (mode: 23.0℃) (mode: 34.7psu) (観測日:平成31年1月23日~令和3年4月26日)
波当たり	・通常時は静穏~0.5m程度であり、 砕波するような波当たりが強い状況は確認されていない ・波高:0.1m(観測日:令和3年7月6日)
流れの状況	・通常時は、弱い流れを感じる程度 ・底面流速(海底面上1m):0.0~14.7cm/sec (mode: 0.6cm/sec) (観測日:平成31年1月23日~令和3年4月26日)
食害生物	確認なし
付着藻類	確認なし
濁度	濁度:0.1~13.5FTU (mode: 0.3FTU) (観測日:平成31年1月23日~令和3年4月26日)
備考

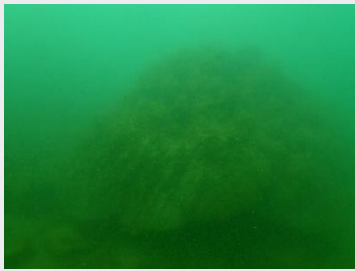
項目	移築元 大型サンゴ <sup>⑳</sup>
群体数	ハマサンゴ属1群体
地形/底質 水深	岩盤/砂礫・岩盤 D.L. -4m程度
種別生息状況	サンゴ類被度は5%未満であり、主な出現種はハマサンゴ属、トゲキクメイシ属、コモンサンゴ属 海藻類被度は 25~50% 海草類被度は 5%未満
生息場所

水質	水温:20.2~30.8℃ 塩分:33.5~34.9psu (mode: 23.0℃) (mode: 34.7psu) (観測日:平成31年1月23日~令和3年4月26日)
波当たり	・通常時は静穏~0.5m程度であり、 砕波するような波当たりが強い状況は確認されていない ・波高:0.1m(観測日:令和3年7月6日)
流れの状況	・通常時は、弱い流れを感じる程度 ・底面流速(海底面上1m):0.0~14.7cm/sec (mode: 0.6cm/sec) (観測日:平成31年1月23日~令和3年4月26日)
食害生物	確認なし
付着藻類	確認なし
濁度	濁度:0.1~13.5FTU (mode: 0.3FTU) (観測日:平成31年1月23日~令和3年4月26日)
備考

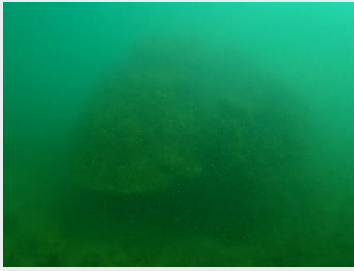
表14 移築元と移築先の比較

項目	移築元 大型サンゴ①
群体数	ハマサンゴ属1群体
地形/底質 水深	岩盤/砂礫・岩盤 D.L. -4m程度
種別生息状況	サンゴ類被度は5%未満であり、主な出現種はハマサンゴ属、キクメイシ属、コモンサンゴ属 海藻類被度は 5%未満 海草類被度は 5%未満
生息場所

水質	水温: 20.2~30.8°C 塩分: 33.5~34.9psu (mode: 23.0°C) (mode: 34.7psu) (観測日: 平成31年1月23日~令和3年4月26日)
波当たり	・通常時は静穏~0.5m程度であり、 砕波するような波当たりが強い状況は確認されていない ・波高: 0.1m(観測日: 令和3年7月6日)
流れの状況	・通常時は、弱い流れを感じる程度 ・底面流速(海底面上1m): 0.0~14.7cm/sec (mode: 0.6cm/sec) (観測日: 平成31年1月23日~令和3年4月26日)
食害生物	確認なし
付着藻類	確認なし
濁度	濁度: 0.1~13.5FTU (mode: 0.3FTU) (観測日: 平成31年1月23日~令和3年4月26日)
備考

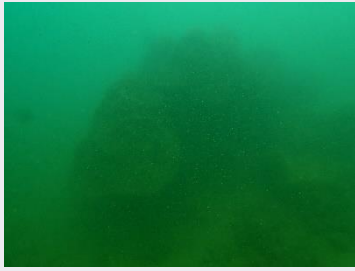
項目	移築元 大型サンゴ②
群体数	ハマサンゴ属1群体
地形/底質 水深	岩盤/砂礫 D.L. -5m程度
種別生息状況	サンゴ類被度は5%未満であり、主な出現種はハマサンゴ属、アナサンゴ属、コモンサンゴ属 海藻類被度は 5~25% 海草類被度は 5%未満
生息場所

水質	水温: 20.2~30.8°C 塩分: 33.5~34.9psu (mode: 23.0°C) (mode: 34.7psu) (観測日: 平成31年1月23日~令和3年4月26日)
波当たり	・通常時は静穏~0.5m程度であり、 砕波するような波当たりが強い状況は確認されていない ・波高: 0.1m(観測日: 令和3年7月6日)
流れの状況	・通常時は、弱い流れを感じる程度 ・底面流速(海底面上1m): 0.0~14.7cm/sec (mode: 0.6cm/sec) (観測日: 平成31年1月23日~令和3年4月26日)
食害生物	確認なし
付着藻類	確認なし
濁度	濁度: 0.1~13.5FTU (mode: 0.3FTU) (観測日: 平成31年1月23日~令和3年4月26日)
備考

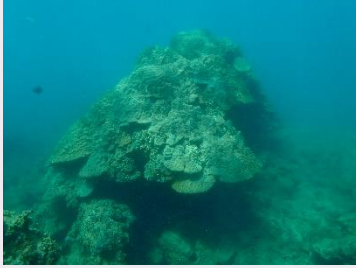
表15 移築元と移築先の比較

項目	移築元 大型サンゴ <sup>⑬</sup>
群体系数	ハマサンゴ属1群体系
地形/底質 水深	礁斜面(陸側)／砂礫・岩盤 D.L. -5m程度
種別生息状況	サンゴ類被度は5%未満であり、主な出現種はハマサンゴ属、コモンサンゴ属、アナサンゴモドキ属 海藻類被度は 5%未満 海草類被度は 5%未満
生息場所

水質	水温: 19.1~31.4℃ 塩分: 32.0~35.7psu (mode: 25.4℃) (mode: 34.6psu) (観測日:平成30年1月6日~令和3年4月26日)
波当たり	<ul style="list-style-type: none"> <li>・通常時は静穏~0.5m程度であり、碎波するような波当たりが強い状況は確認されていない</li> <li>・波高:0.1m(観測日:令和3年7月6日)</li> </ul>
流れの状況	<ul style="list-style-type: none"> <li>・通常時は、弱い流れを感じる程度</li> <li>・底面流速(海底面上1m):0.0~20.9cm/sec (mode: 0.8cm/sec)</li> </ul> (観測日:平成30年1月6日~令和3年4月26日)
食害生物	確認なし
付着藻類	確認なし
濁度	濁度:0.1~78.7FTU (mode: 0.3FTU) (観測日:平成30年1月6日~令和3年4月26日)
備考

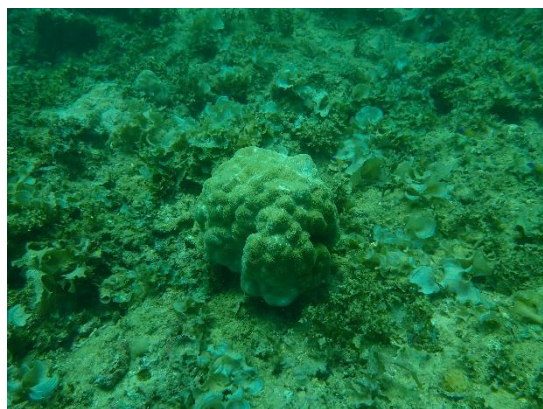
結果、沖縄県から照会のあったサンゴ類であるショウガサンゴ1群体の消失以外は、全て生息している状況を確認できた。また、これらのサンゴ類および周辺の状態について、大規模な白化や病気等も確認されていないことから、移植・移築が可能な状態であることを確認している。

小型サンゴ類  
(D地区:ハマサンゴ属)

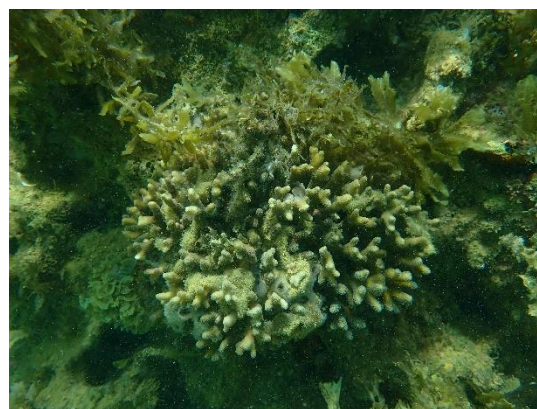
沖縄県から照会のあったサンゴ類  
(ショウガサンゴSty.2)

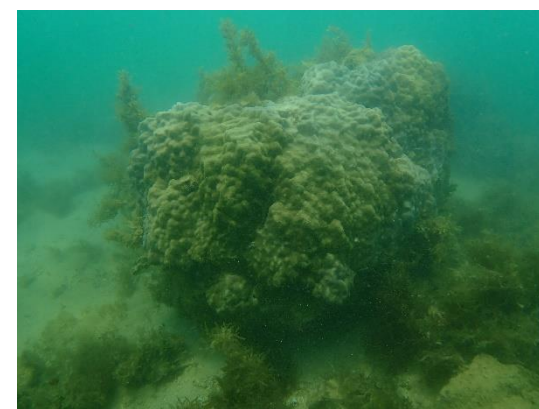
大型サンゴ類  
(No.6ハマサンゴ属)

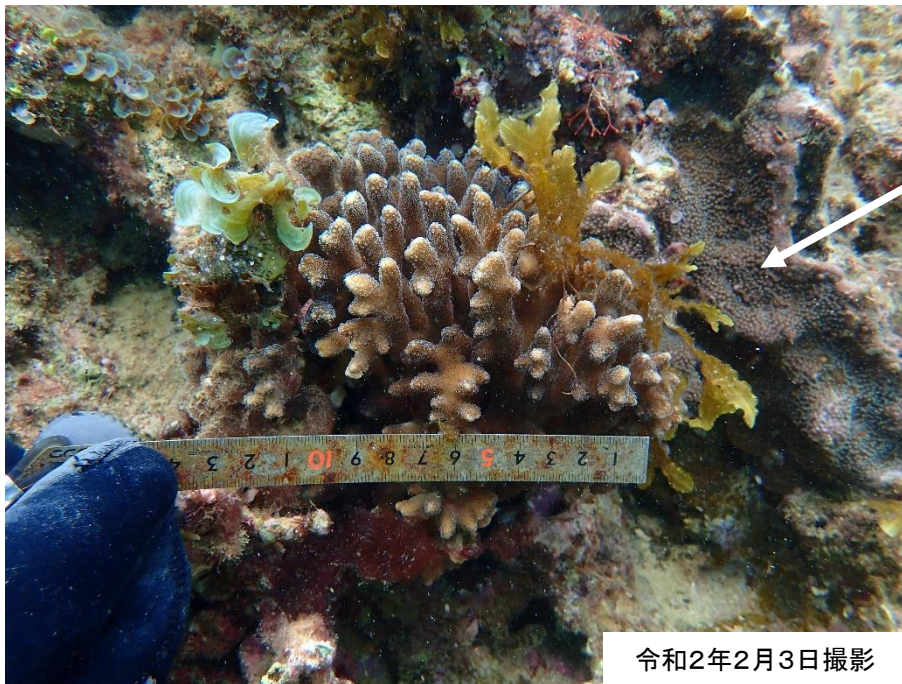
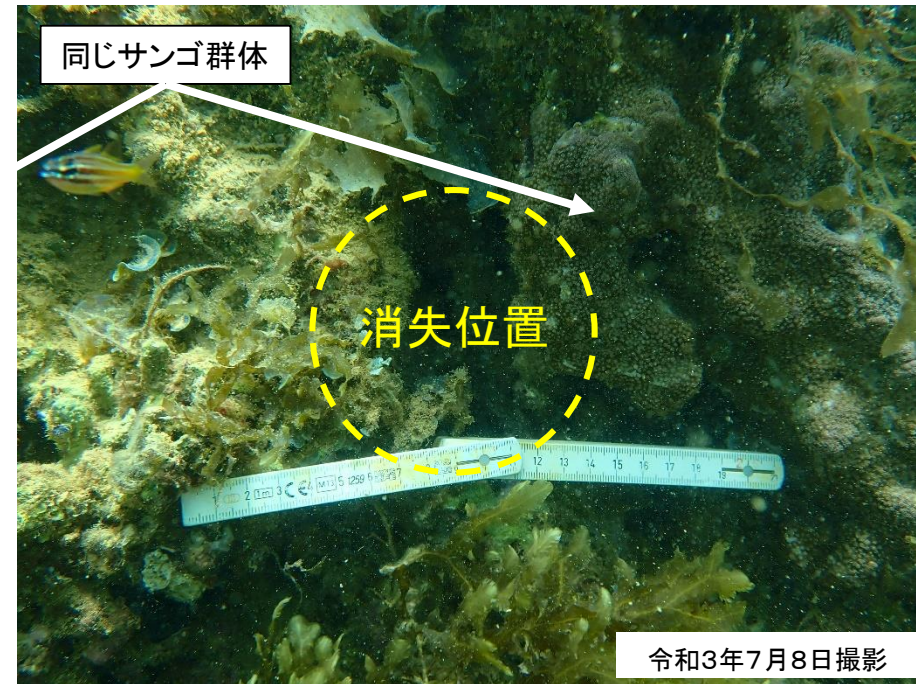
ショウガサンゴSty.1の消失確認状況

ショウガサンゴ(Sty.1)の生息位置は、GPS測位による位置確認のほか、周辺地形、生息基盤の形状、周辺サンゴの位置関係から前回調査で確認した同じ地点であることを確認している。消失位置の状況は、当該群体の骨格等は確認できず、基盤表面が付着生物に被覆されていることから、消失後ある程度の時間が経過しているものと考えられる。なお、消失した群体が周辺に飛散している可能性も考えられたため、周辺を探索したものの、当該群体の発見には至らなかった。
