# 海草藻場の生育範囲拡大について

令和3年8月

沖縄防衛局

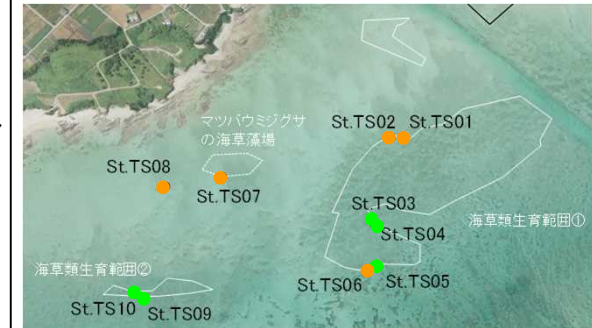
### [参考] 中間評価②での地点評価

- : 生育範囲外のシュート数が増加した地点
- : 生育範囲外のシュート数が減少した地点

- ・ 中間評価②で生育範囲外のシュート数が増加と評価した5地点(● TS03、04、05、09、10)の春季調査(28M)におけるシュート数は、36~216%の増であった。
- ・ 中間評価②で生育範囲外のシュート数が減少と評価した5地点(○)のうち、TS01、02、06、08の春季調査(28M)におけるシュート数は、72~95%の減であった。なお、TS07は令和元年の台風後の10か月後モニタリングから直近の春季調査(28M)まで、リュウキュウスガモはみられていない。

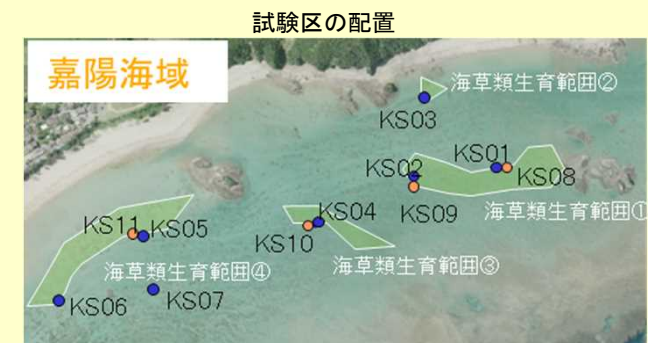
- : 夏季植付け試験区(KS08、09、10、11)
- : 冬季植付け試験区(KS01、02、04、05)

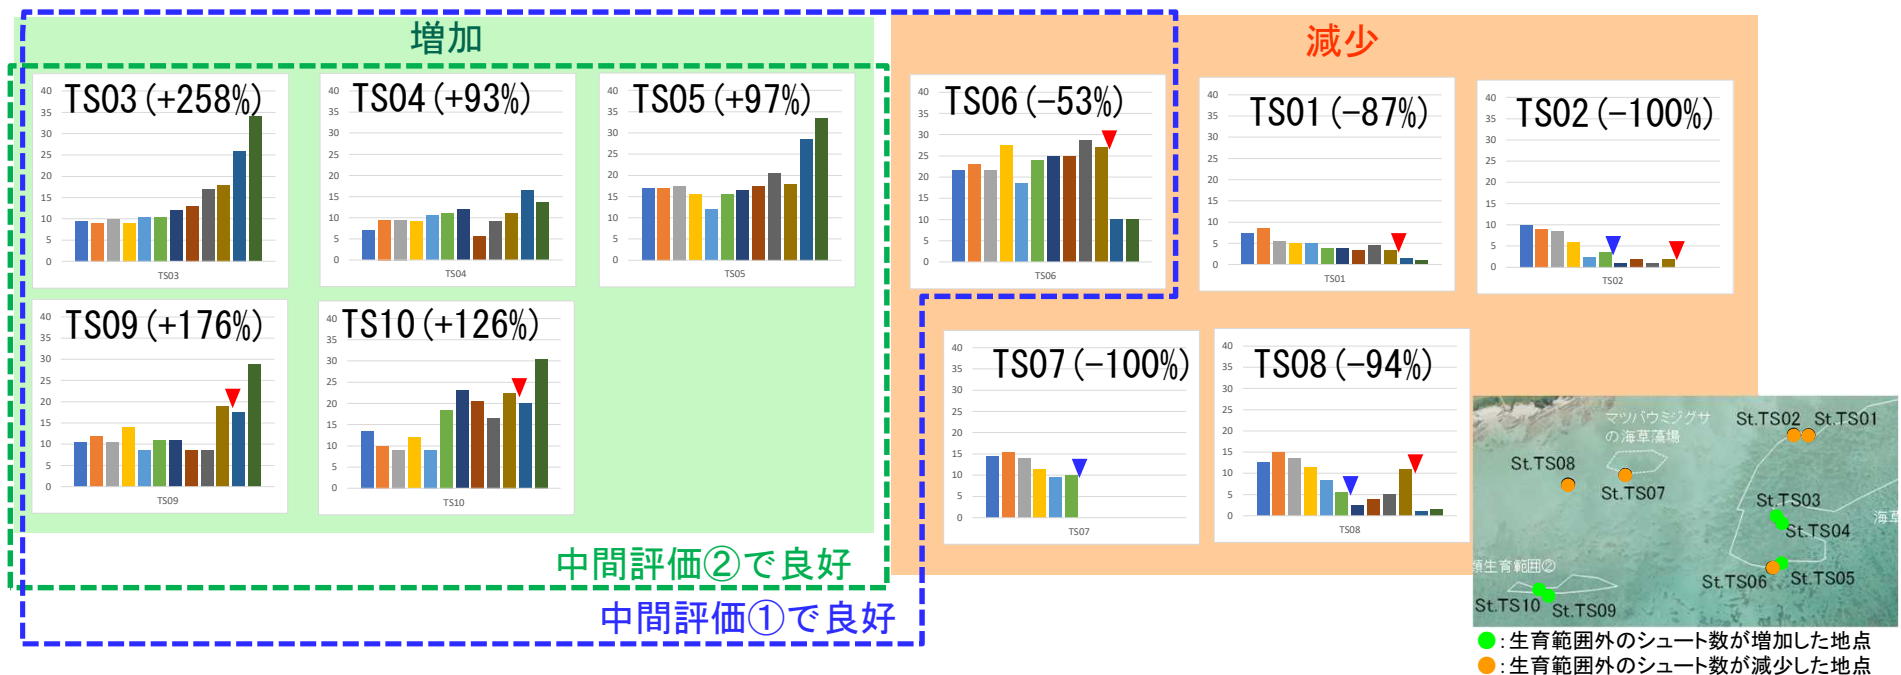
- ・ シュート数からリュウキュウスガモの増減を把握できることから、最終評価においても、中間評価②で示した生育範囲外におけるシュート数を中心として評価を実施する考え。
- ・ 24か月後モニタリングまでの整理例として、中間評価②で示した生育範囲外におけるシュート数の増減率（植付け1週間後を±0%とする）から、各地点を**増加**、**減少**に区分した。
- ・ **シュート数が増加した地点**では、令和元年台風後に減少がみられておらず、令和2年台風後の減少幅も小さい傾向にあったが、**シュート数が減少した地点**では、両年の台風後に減少がみられ、減少幅も大きい傾向にあった。

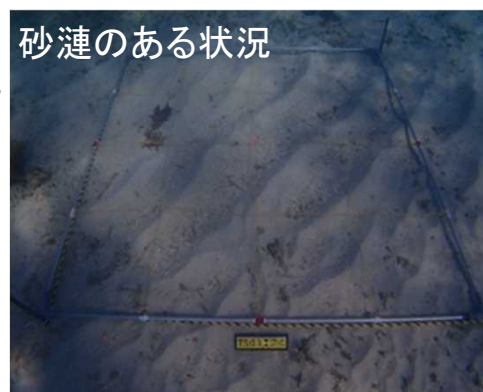
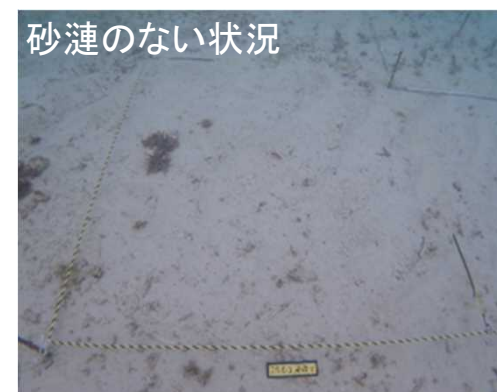
- ・モニタリング時に撮影した写真を用いて、各試験区の6m枠内について2m枠ごとに分割した区画（合計9区画）内の砂漣の数を計数した。
- 今後、2m枠の砂漣の平均値を各試験区の平均値として整理する予定。

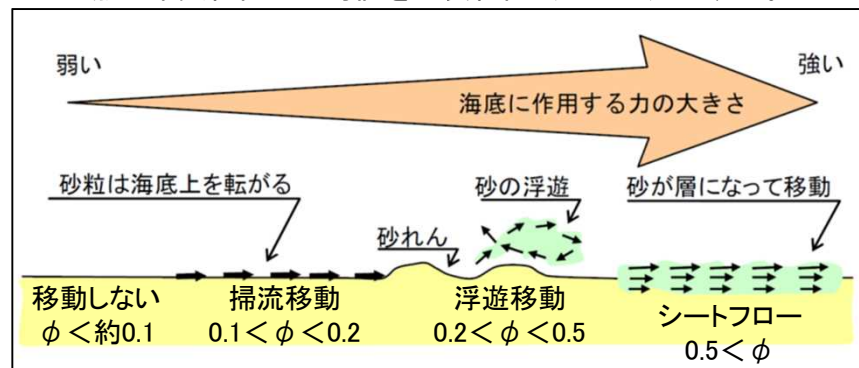
シールズ数とφと底質移動形態

※底質調査結果(令和2年度冬季)から、豊原ではどの地点も中砂が概ね卓越しており、シールズ数の算定に当たっては、10地点の中央粒径の平均値を代表粒径(0.47mm)とする。

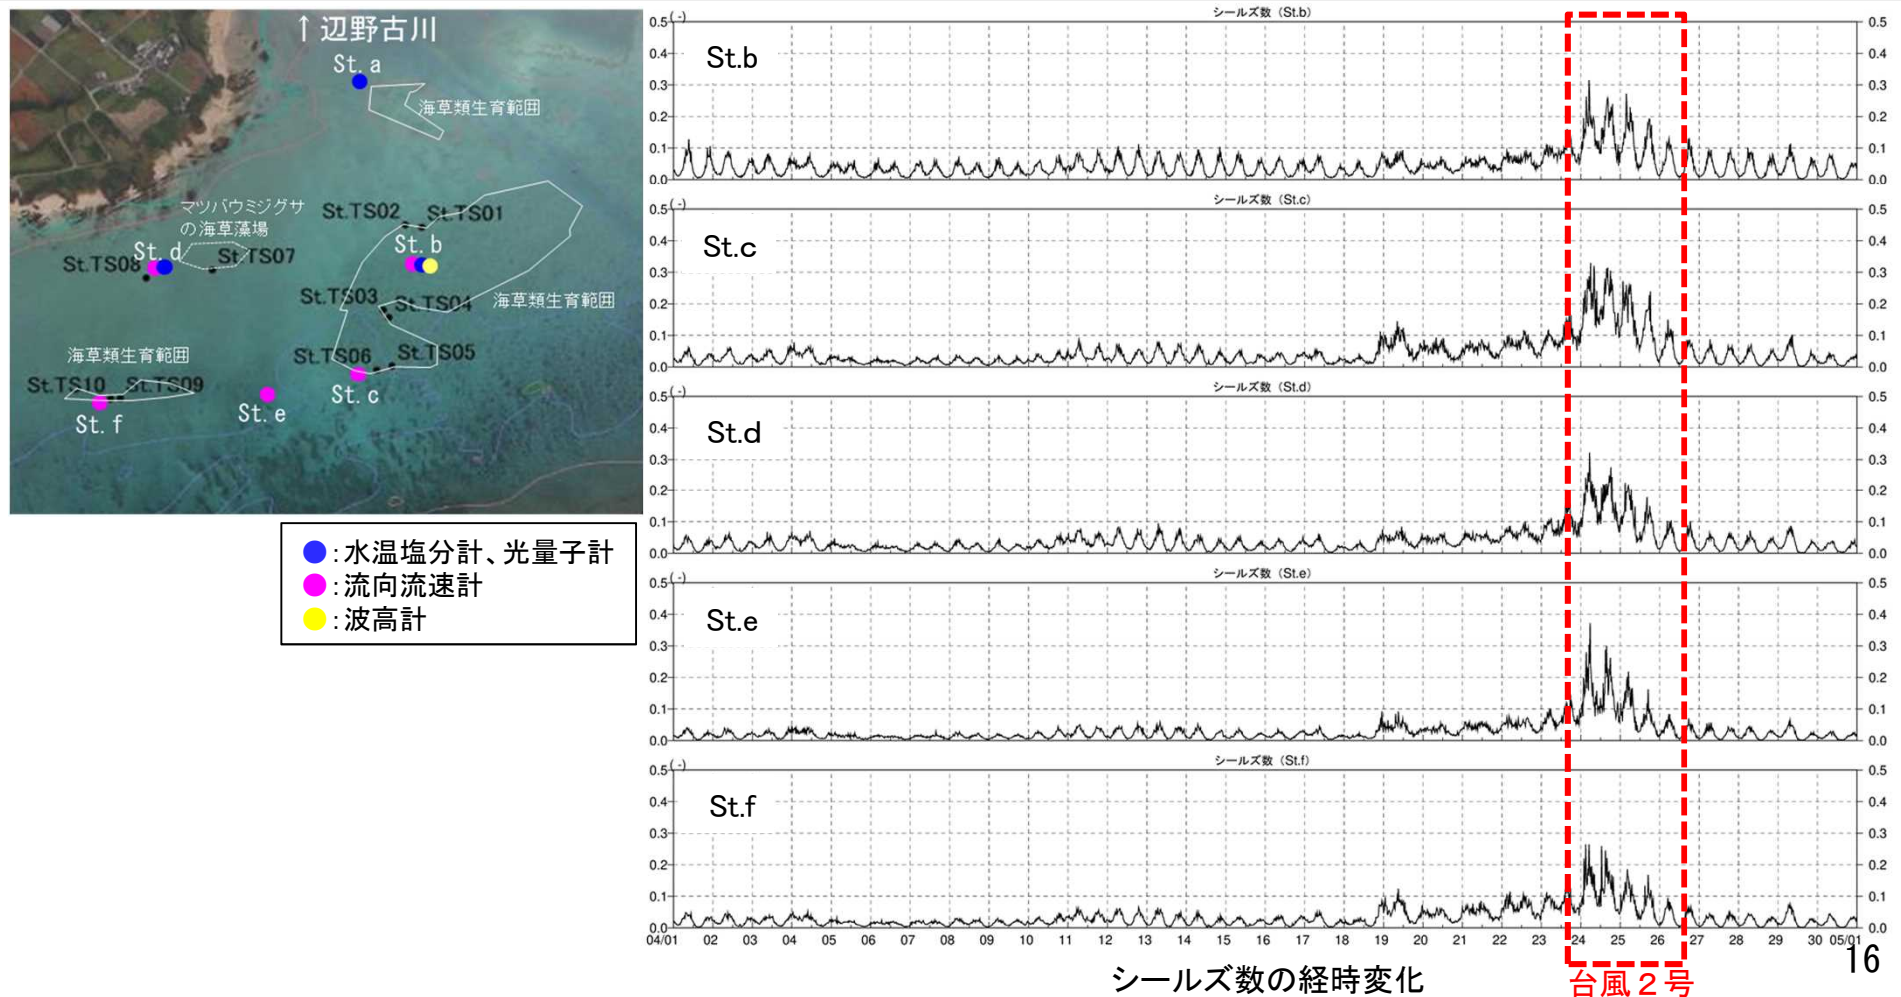
- ・ 平常時のシールズ数は概ね0.1以下で推移しており、底面のかく乱は小さかったと推定された。
- ・ 台風2号接近時のシールズ数は0.2~0.4程度であることから、リーフ内ではある程度の砂は巻き上がっていたと推定された。
- ・ 中央粒径に代表値を用いて算定した台風2号接近時のシールズ数の経時変化を地点ごとに比較すると、St. eでやや大きく、St. fでやや小さかったものの、地点間で大きな差はみられなかったため、台風2号接近時の底面せん断力は地点ごとに大きな差はなかったものと考えられた。
- ・ 今後の最終評価に向けて、令和3年の台風期における試験区に影響を与えるような高波浪時の外力を把握する方針。

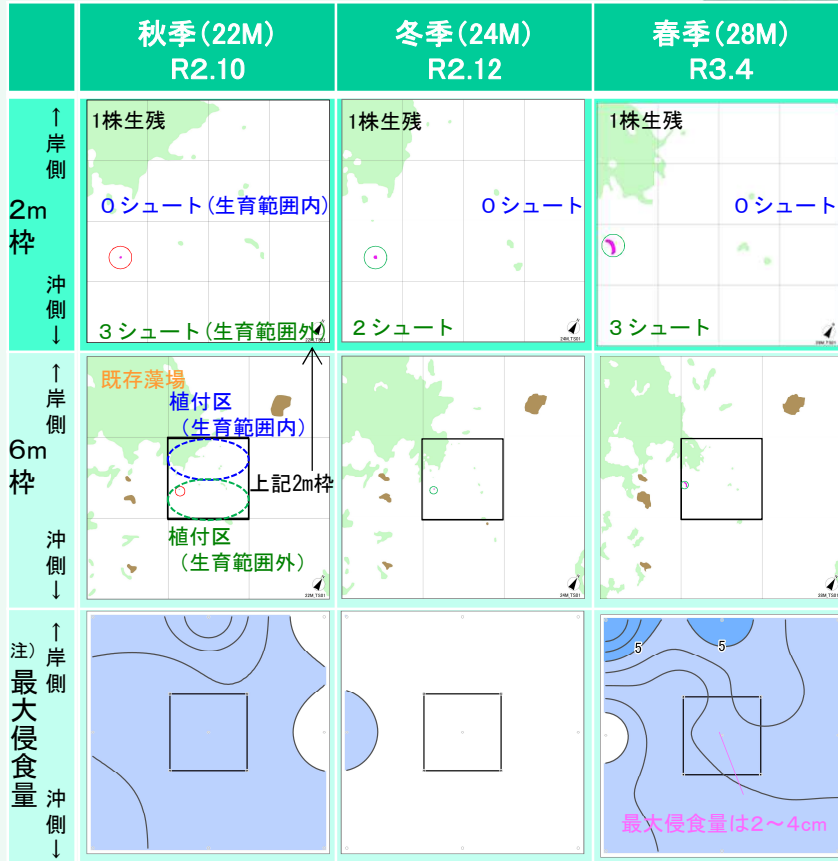
- ・春季(28M)の目視による生残株数は、冬季(24M)と同じく1株であった。生育範囲外のシュート数は1シュート増加した。
- ・2m枠内の最大侵食量は2~4cmであった。

- ・春季(28M)の目視による生残株数は、冬季(24M)の2株から3株に増加した。生育範囲外のシュート数は1シュート増加した。
- ・2m枠内の最大侵食量は2~5cmであった。

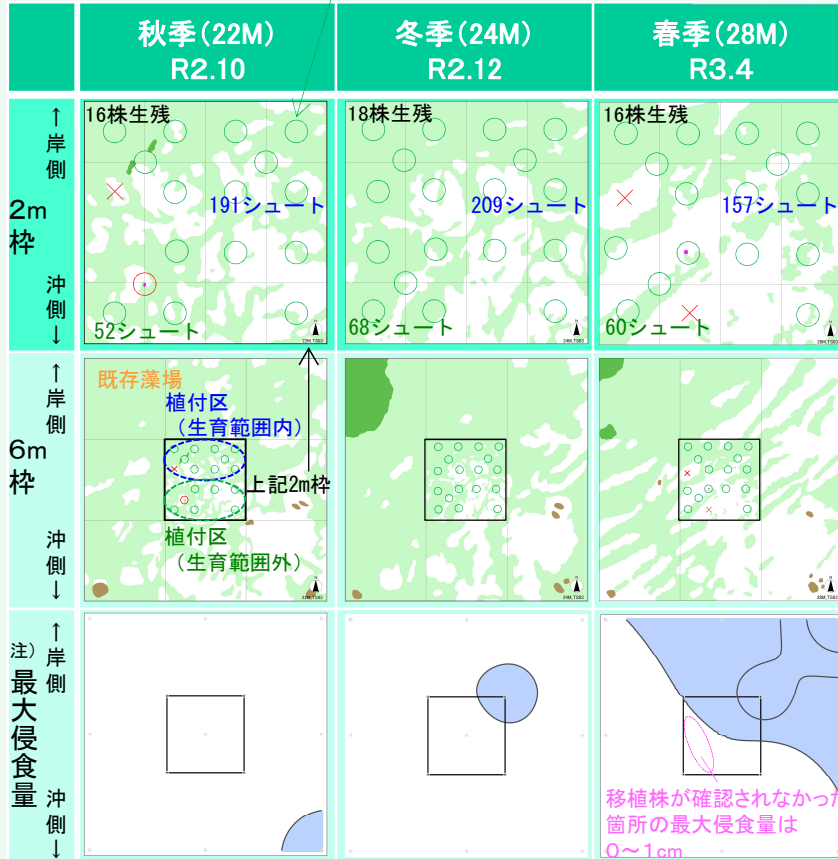
- ・春季(28M)の目視による生残株数は、冬季(24M)の18株から16株に減少した。生育範囲外のシュート数は8シュート減少した。
- ・移植株が確認されなかった箇所の最大侵食量は0~1cmであった。  
既存の海草と区別がつかない株

- ・春季(28M)の目視による生残株数は、冬季(24M)の12株から11株に減少した。生育範囲外のシュート数は8シュート減少した。
- ・移植株が確認されなかった箇所の最大侵食量は2cm程度であった。  
既存の海草と区別がつかない株

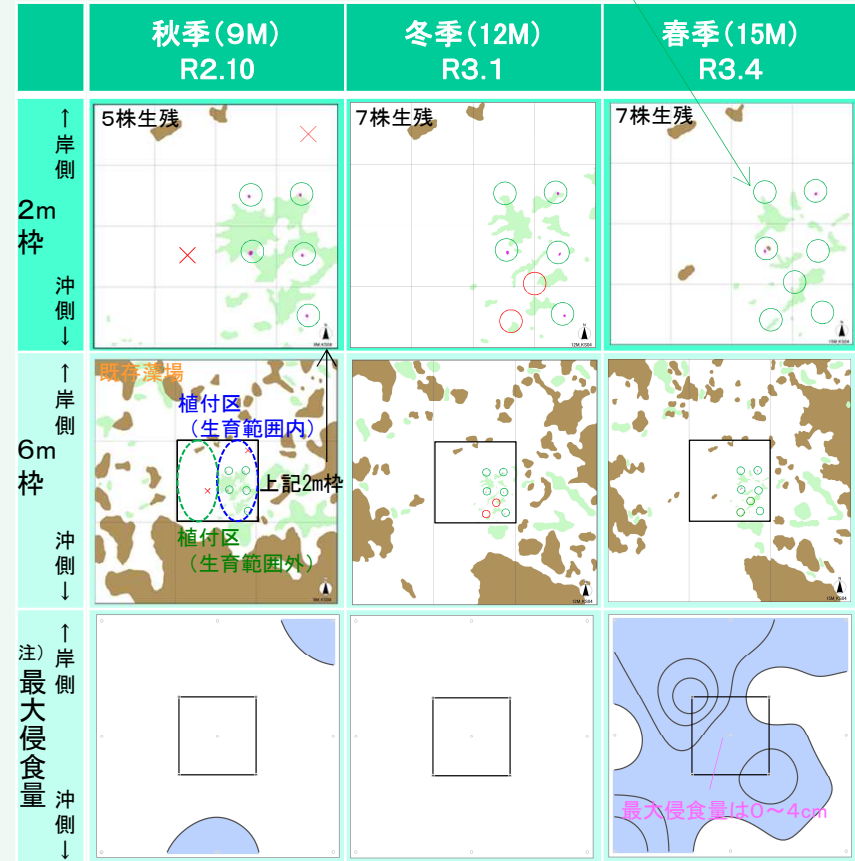
- ・春季(15M)の目視による生残株数は、冬季(12M)と同じく20株であった。
- ・2m枠内の最大侵食量は1~4cmであった。

- ・春季(15M)の目視による生残株数は、冬季(12M)と同じく7株であった。
- ・2m枠内の最大侵食量は0~4cm程度であった。

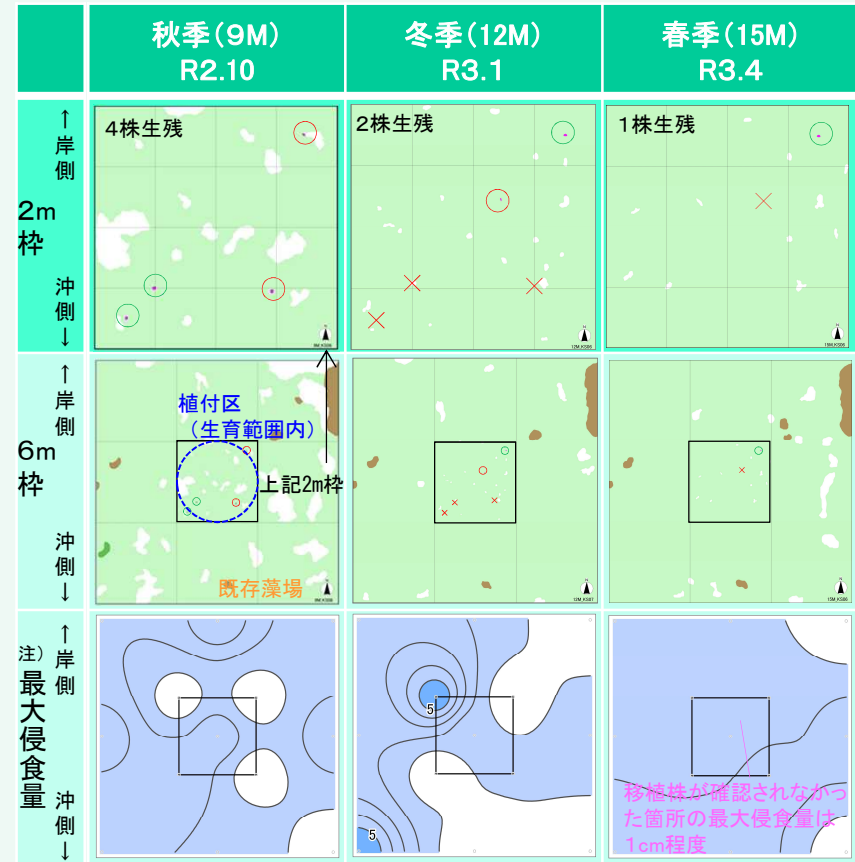
- ・春季(15M)の目視による生残株数は、冬季(12M)と同じく17株であった。
- ・2m枠内の最大侵食量は0~3cmであった。

- ・春季(15M)の目視による生残株数は、冬季(12M)の2株から1株に減少した。
- ・移植株が確認されなかった箇所の最大侵食量は1cm程度であった。

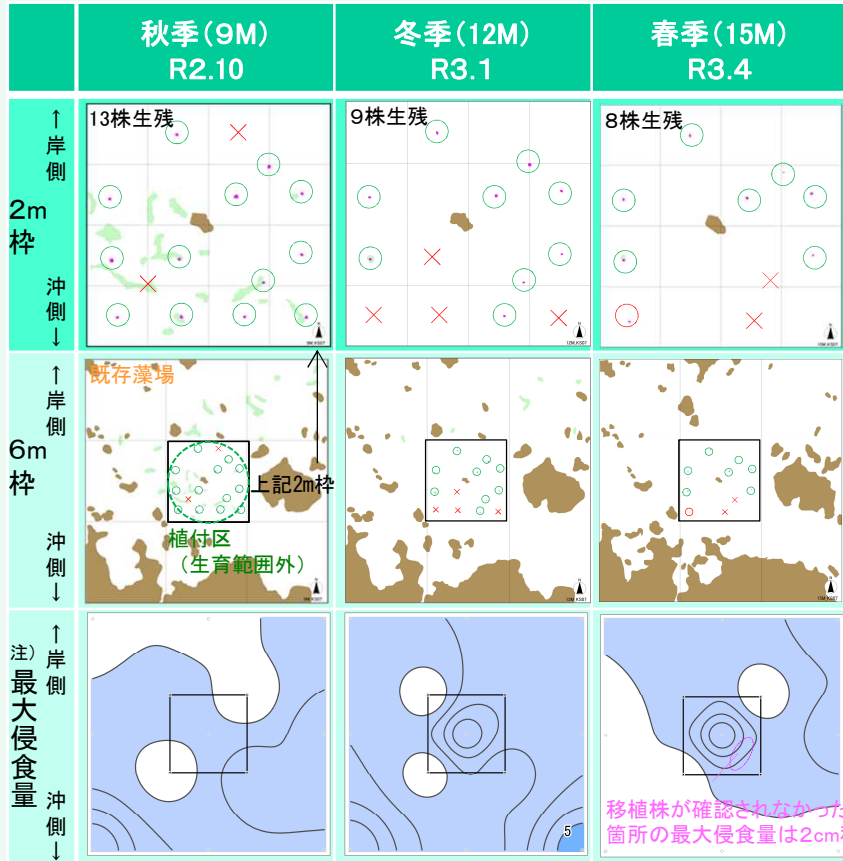
- ・春季(15M)の目視による生残株数は、冬季(12M)の9株から8株に減少した。
- ・移植株が確認されなかった箇所の最大侵食量は2cm程度であった。

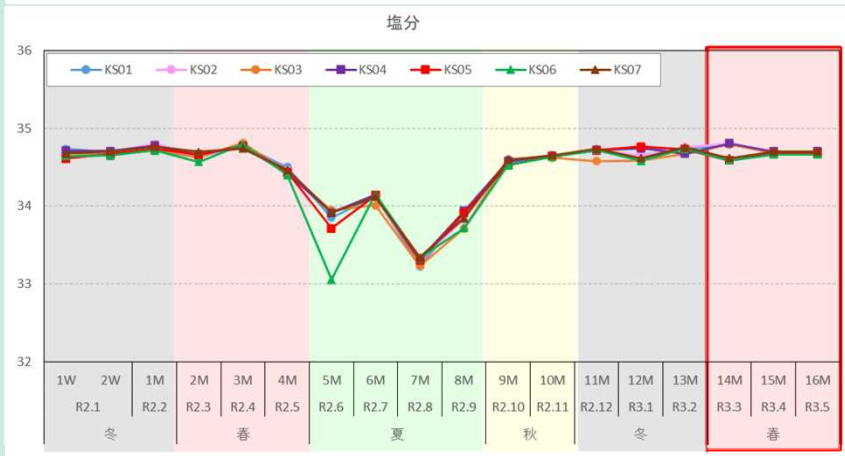
・ 14、15、16か月後モニタリングの各地点の水温は21.0～22.8℃、塩分は34.6～34.8であった。

・ 15か月後モニタリングの各地点の全窒素は0.05～0.07mg/L、全リンは0.003～0.006mg/Lであった。

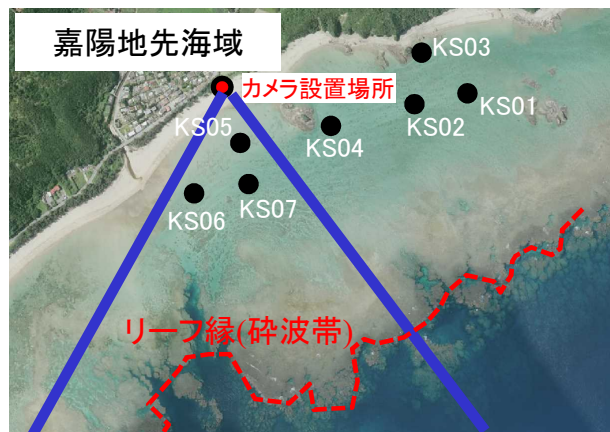
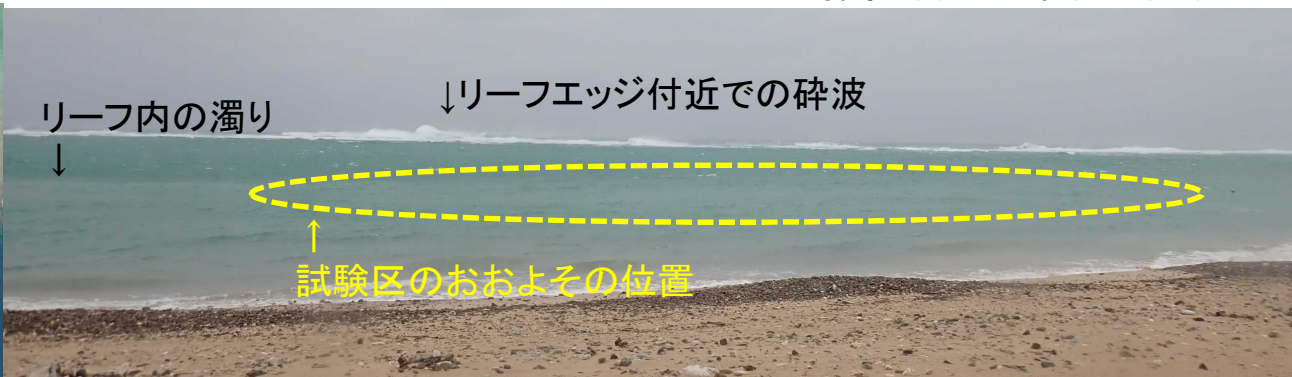
撮影年月日: 令和3年4月23日

- ・ 台風2号接近時（令和3年4月）の実証試験区の海域の状況写真を示す。
- ・ 豊原海域、嘉陽海域ともに碎波はリーフエッジ付近で発生し、リーフ内ではみられなかった。
- ・ リーフ内は河川からの濁水流入や底質の巻き上げ等による濁りがみられた。
- ・ 本台風後に移植株の流失はみられず、また殆どの地点で砂面変動等に大きな変化はなかったため、本台風は移植株を含む海草類や海草藻場に大きな影響を与える規模ではなかったと考えられた。
