美謝川整備後のモニタリング計画について

令和3年8月

沖縄防衛局

概要・経緯等

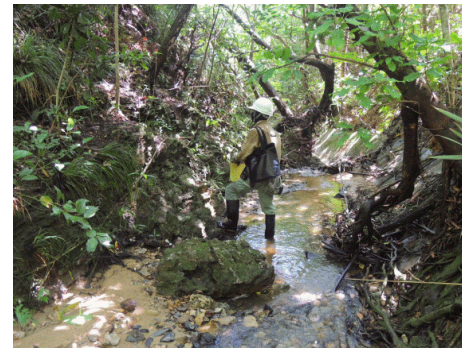
植生分布状況調査
(イメージ)

① 植生分布状況

- ・目視により植生の分布状況を把握

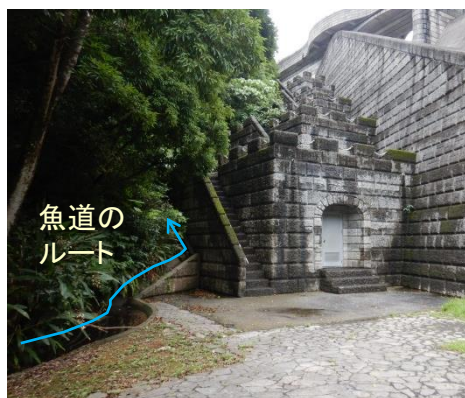
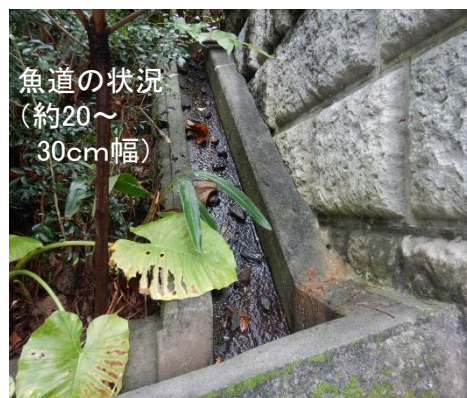
<漢那ダムの魚道>

事業主	調査地域	調査項目	調査期間・回数等			結果概要
沖縄総合事務局	漢那ダム	魚道調査	平成4年度～平成8年度 (5年)	1年目	3回	設置後1年目から、アヤヨシノボリ、コンジテンナガエビ、トゲナシヌマエビなどの遡上 が継続して確認された。
				2年目	12回	
				3年目	12回	
				4年目	5回	
				5年目	13回	
	金武ダム	魚道調査	平成26年度～令和3年度 (継続調査中)	1年目	2回	設置後1年目からクロヨシノボリ、トゲナシ ヌマエビ、コンジテンナガエビ、イガカノコ ガイ、モクズガニなどの両側回遊性生物が確 認された。 2年目後半から種数が増加し、3～4年目は 増減はあるが安定していた。 5年目以降は、魚道の環境条件を継続して確 認する必要があるため、継続調査中。
				2年目	2回	
				3年目	3回	
				4年目	2回	
				5年目以降	年2回

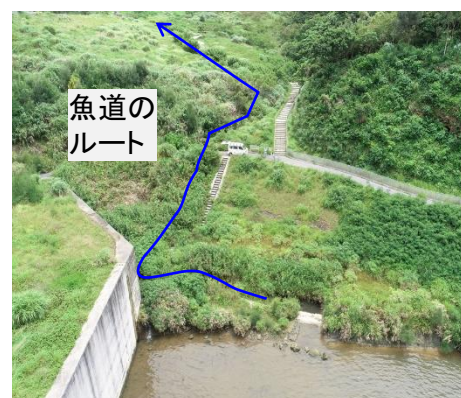
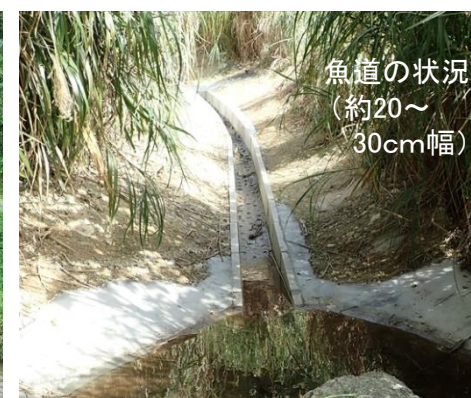
<金武ダムの魚道>
