工事の実施状況等について

令和3年8月

沖縄防衛局

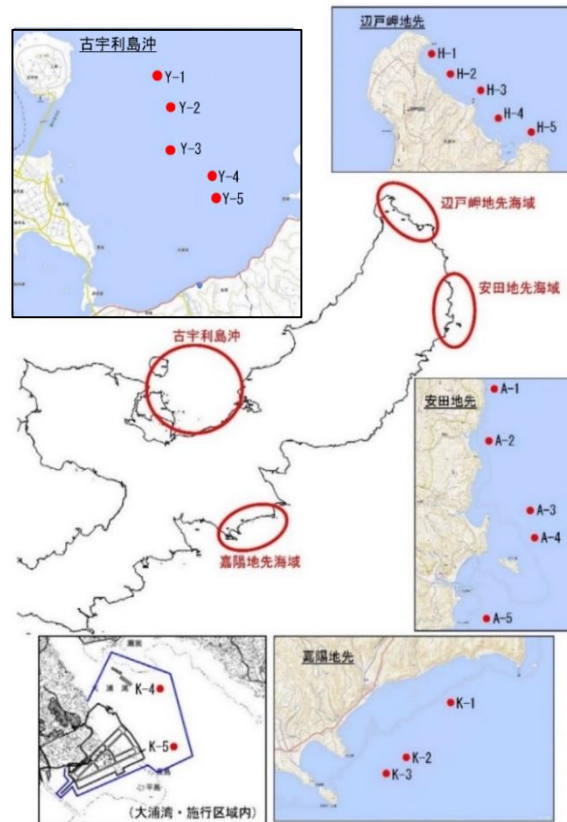
生息・移動監視・警戒サブシステム
調査位置と調査イメージ

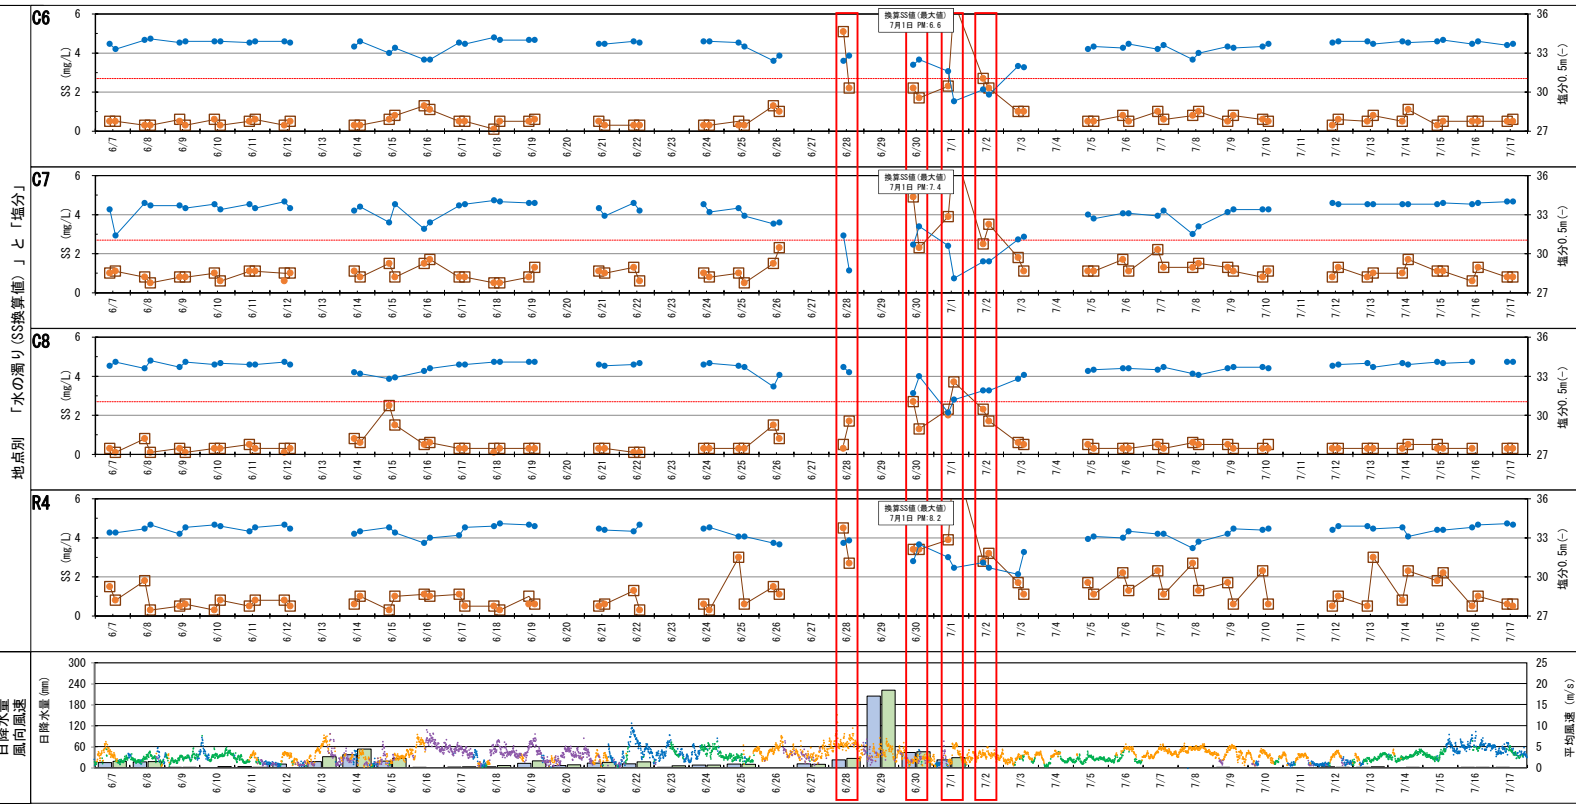
各地点における水の濁り (SS換算値) と塩分の推移 [辺野古漁港・K-4護岸周辺]

※換算SS値(0.5m)は、海面下0.5m層の濁度の観測値をSSに換算した値(単位: mg/L)を示す。
 換算SS値(最大値)は、海面下0.5mから海底面上1mにおいて1m間隔の鉛直測定から得られた濁度の観測値をSSに換算した値(単位: mg/L)の最大値を示す。
 塩分は、海面下0.5m層の塩分を示す。

- ・ 基準値の超過が確認されたC6～C8は、海面に近い層でSSが高くて塩分が低い、もしくは全層でSSが高くて塩分が低い傾向を示した。
- ・ 6月27日から7月1日までキャンプシュワブ周辺において降雨が続き、6月28日から7月1日は名護市に大雨洪水警報が発表されるほどの豪雨が確認された(右表参照)。
- ・ 基準値を超過した日は、辺野古川及び辺野古浜から濁水の流入が確認された。
- ・ 上記の周辺の状況に鑑み、降雨による陸域等からの流入濁水の影響によるものである可能性が高いと考えられた。

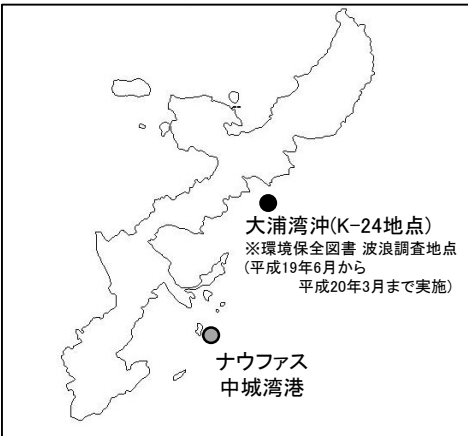
環境保全図書におけるナウファス中城湾港と大浦湾沖(K-24地点)波高計の相関性(p6-10-239)

両地点の有義波高ならびに周期は、相関係数が0.8より高いことから、強い正の相関が確認された。

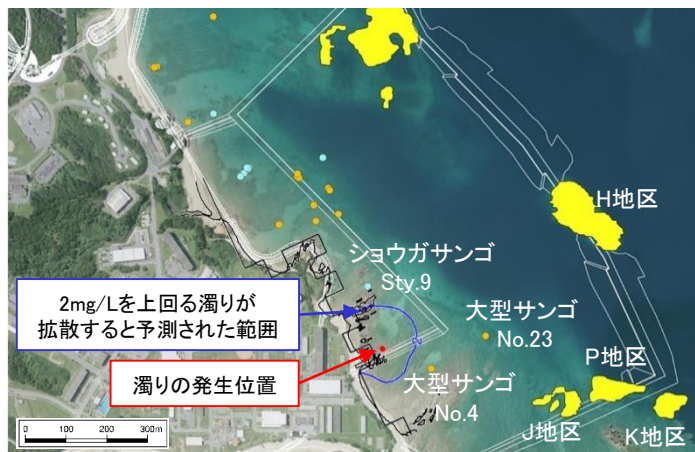
N-2護岸の着手時（海上工事着手時：50m程度）及び延伸時（100m程度）の施工に伴う水の濁りの拡散シミュレーションの結果、汚濁防止柵を設置することにより、移植・移築対象サンゴ類の分布域における水の濁りは、環境保全目標値2mg/Lを下回る結果が得られたことからすれば、当該施工に伴い、生息範囲には同値を超える濁りは拡散しないと予測され、その生息環境は維持されるものと考えられる。

ON-2護岸着手時(海上工事着手時:
50m程度施工時)(夏季)

条件: 施工量に濁り発生原単位を乗じ濁り発生負荷量を算定し(6.9t/日)、汚濁防止柵による除去率を考慮した上で、夏季の流況に負荷量を濁り発生区域に与え、濁りの拡散状況を予測。

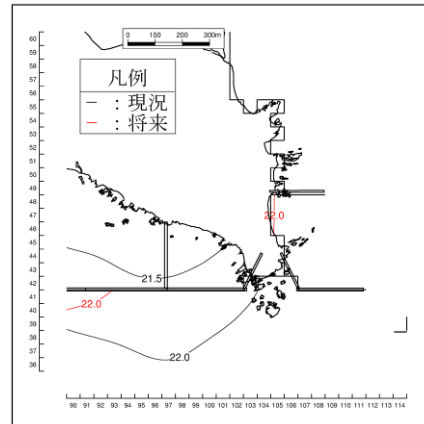
- ・ N-2 護岸工事箇所周辺における冬季の水温は平均で21.5℃。
- ・ 環境影響評価時とN-2 延伸時（200m程度）護岸着手時の水温を比較すると、大浦湾側で水温変化域は見られない（±0.1℃未満）ところ。

水温分布(冬季)

水温変化値(冬季)

また、移築対象大型サンゴ類及びショウガサンゴに±0.1℃以上の水温変化域は及ばないと考えられる。36
