レッドリストサンゴ類の生息状況等について

移植先におけるオキナワハマサンゴの 生息状況等について

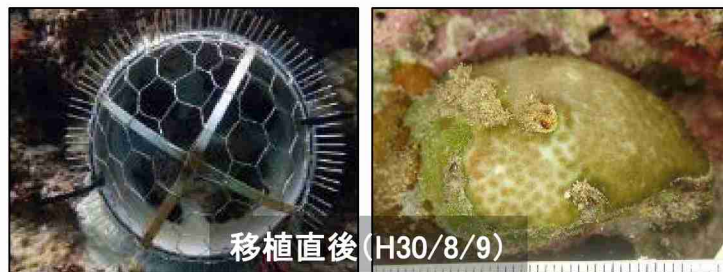
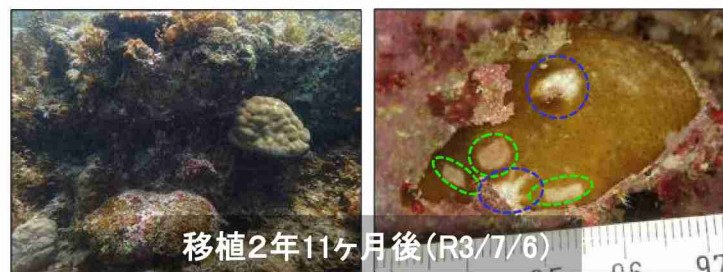
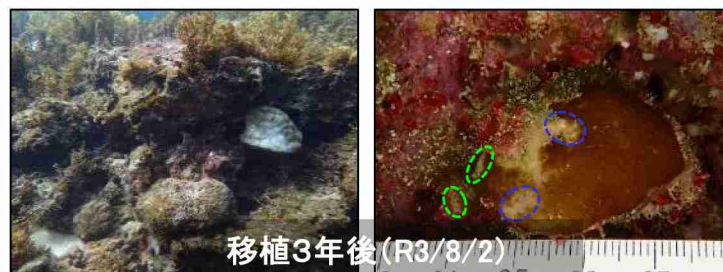
凡例: ○ 物理的損傷跡 ● 食痕らしきもの
