海草藻場の生育範囲拡大について

令和3年11月

沖縄防衛局

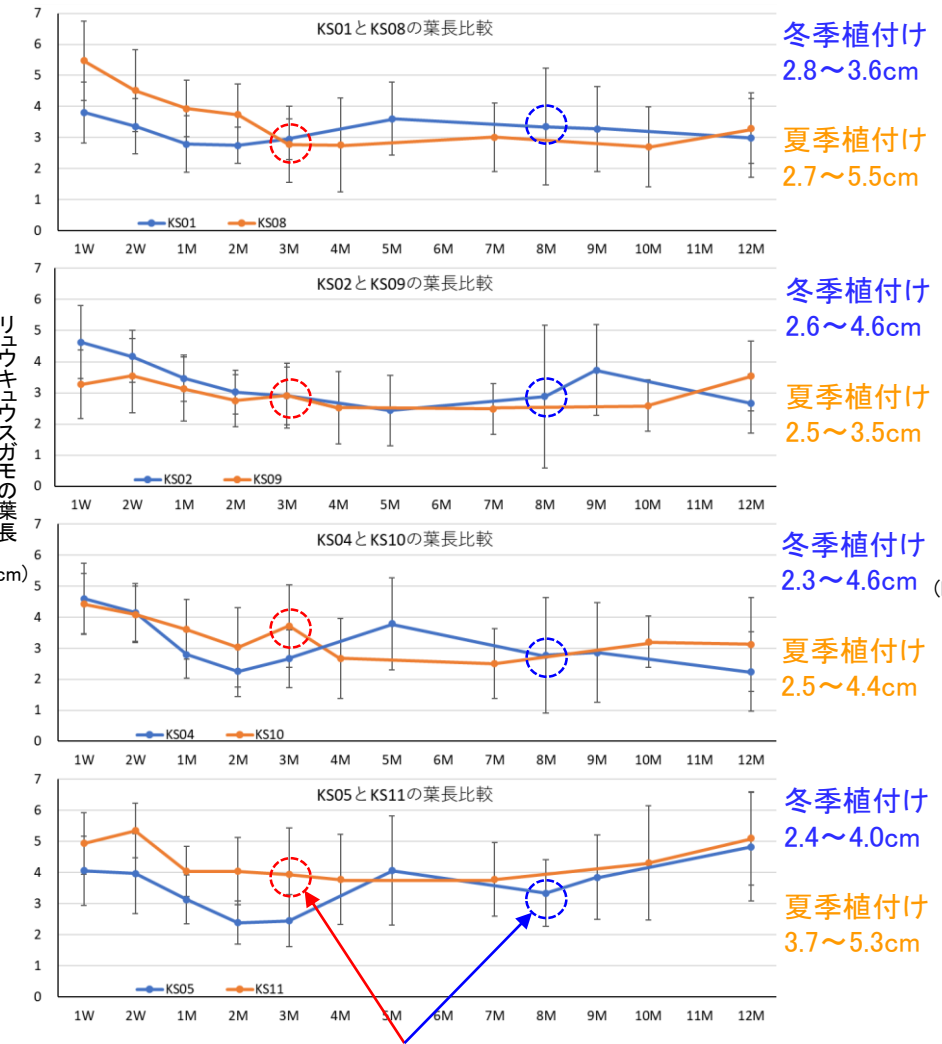
葉長の比較

- 冬季植付け (KS01、KS02、KS04、KS05) の平均葉長は2.3~4.6cm、夏季植付け (KS08、KS09、KS10、KS11) の平均葉長は、2.5~5.5cmであり、葉長や葉の成長に差はみられなかった。
- 冬季植付けの光合成活性は0.72~0.81、夏季植付けの光合成活性は0.73~0.81であり、光合成活性に差はみられなかった。また、台風後においても値が大きく変わることはなかった。

エラーバーは、平均値±標準偏差の範囲を示す。

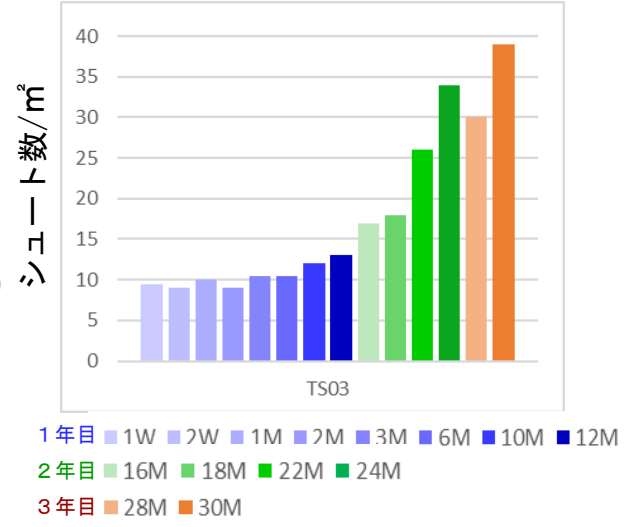
TS03 (30M) 増減率+311%

- 平成30年度冬季より3年間の予定として実証試験を実施してきたところ。
- シュート数からリュウキュウスガモの経年的な増減を把握できることから、最終評価においても、中間評価②で示した生育範囲外におけるシュート数を中心として評価を実施する考え。
- 中間評価②でシュート数が増加し良好とした地点（TS03を例示）においても1年目はシュート数の増加がほとんどみられなかったが、2年目から増加する状況がみられており、令和3年度夏季モニタリング（30M）では中間評価②（24M）からシュート数が、さらに増加し、藻場の形成が進んでいるところ。
- 着実に藻場の拡大につなげることを目的として、実証試験により拡大した生育箇所を環境保全措置の実績・成果として有効活用しつつ、その上で、把握可能なシュート数を中心に、バイオマス（生物量）も踏まえて最終評価を実施する方針。

良好な地点のうち、TS03（生育範囲外）の経年変化を例示する。

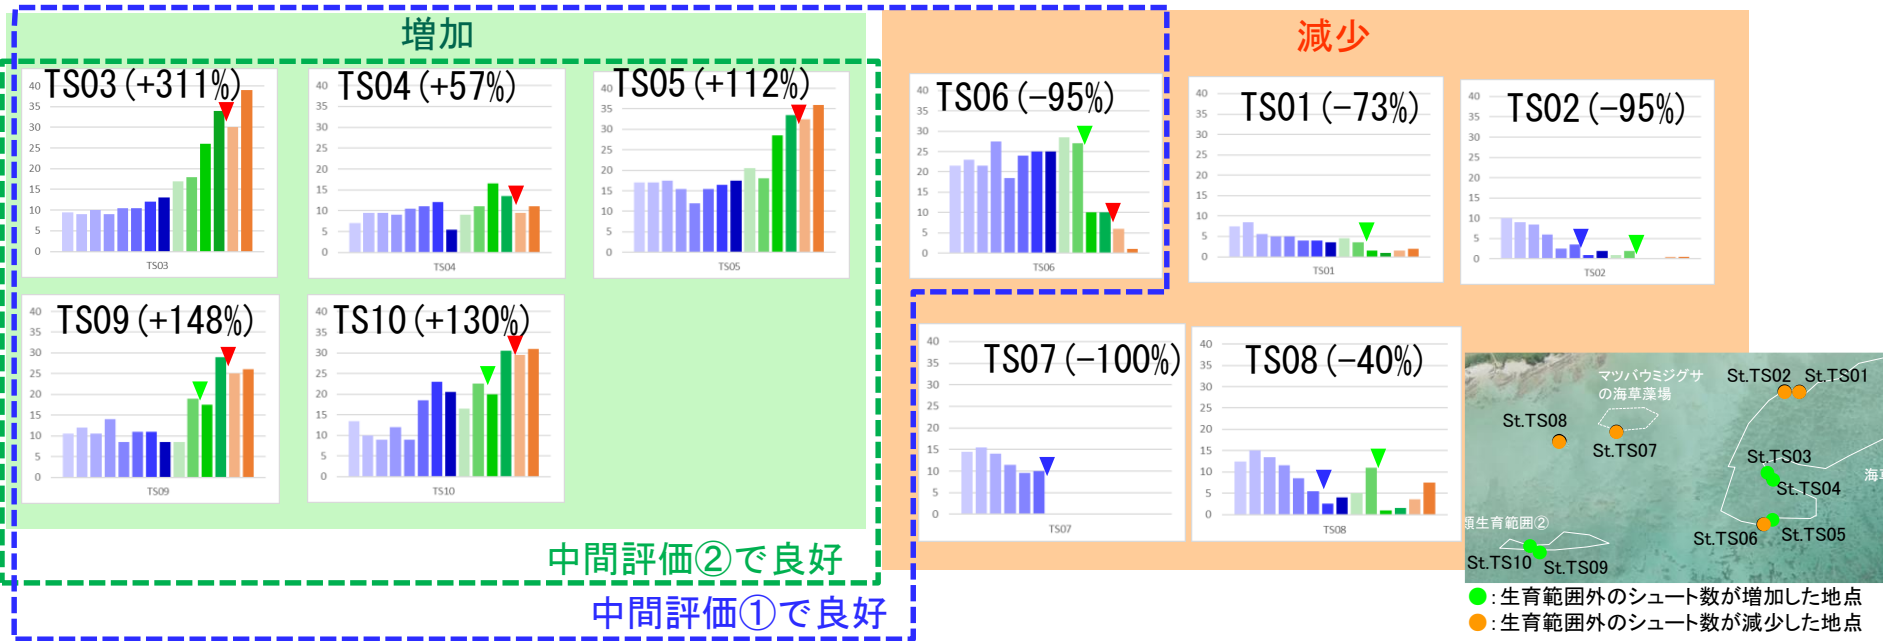
- ・ 30か月後モニタリングまでの単位面積あたりのシュート数の経年変化と、中間評価②で示した生育範囲外におけるシュート数の増減率（植付け1週間後を±0%とする）から、各地点を増加、減少に区分した。
- ・ シュート数が増加した地点では、令和元年台風後に減少がみられておらず、令和2年台風や令和3年台風後の減少幅も小さい傾向にあったが、シュート数が減少した地点では、令和元年や令和2年の台風後に減少がみられ、減少幅も大きい傾向にあった。
- ・ これらの傾向は、中間評価②から継続している。

令和元年台風5～19号後にシュート数の減少がみられたことを示す。
令和2年台風9, 10号後にシュート数の減少がみられたことを示す。
令和3年台風2号後にシュート数の減少がみられたことを示す。

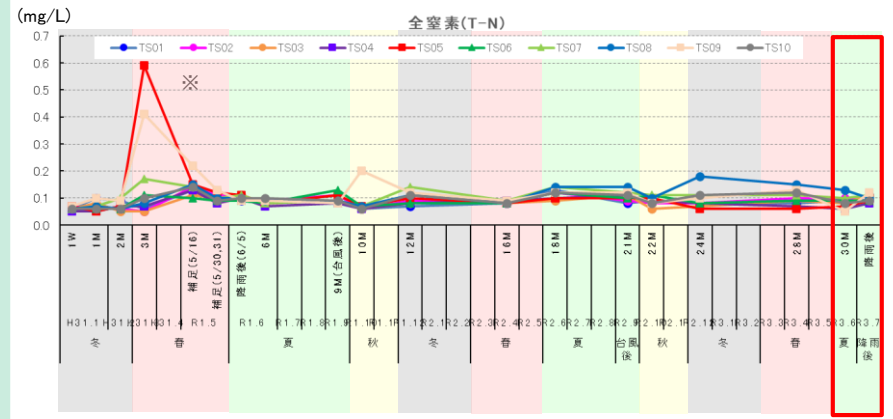
・30～33か月後及び降雨後モニタリングの各地点の水温は26.0～29.3℃、塩分は33.0～34.2であった。

・30か月後モニタリングの各地点の全窒素は0.05～0.13mg/L、全リンは0.005～0.010mg/Lであった。

※3か月後モニタリング時にTS05、09で全窒素(T-N)が高かったが、その後の補足調査では地点間に大きな差が見られなかったため一時的なものと考えられた【第21回委員会】。

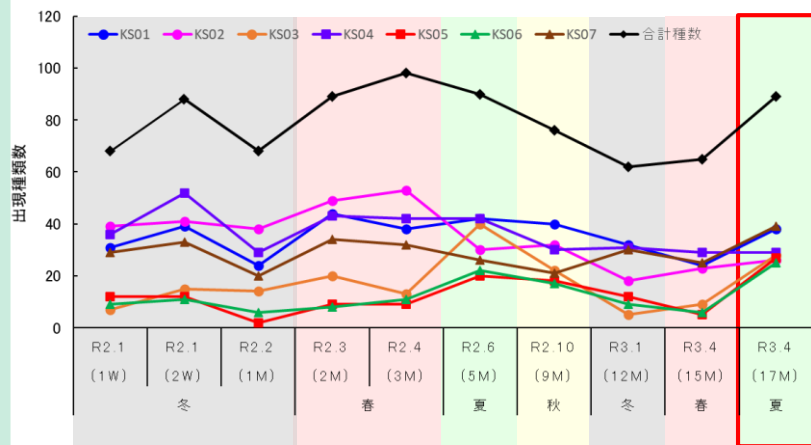
<魚類>

・17か月後モニタリングの各地点の魚類の出現種類数は25～39種類であり、合計種類数は89種類であった。
