沖縄県知事による環境保全措置要求について

令和3年12月

沖縄防衛局

「普天間飛行場代替施設建設事業に係る事後調査報告書等について(令和3年9月29日付け、環政第794号)」において示された「普天間飛行場代替施設建設事業に係る事後調査報告書等に対する環境保全措置要求」に対する事業者の対応は、以下のとおり。

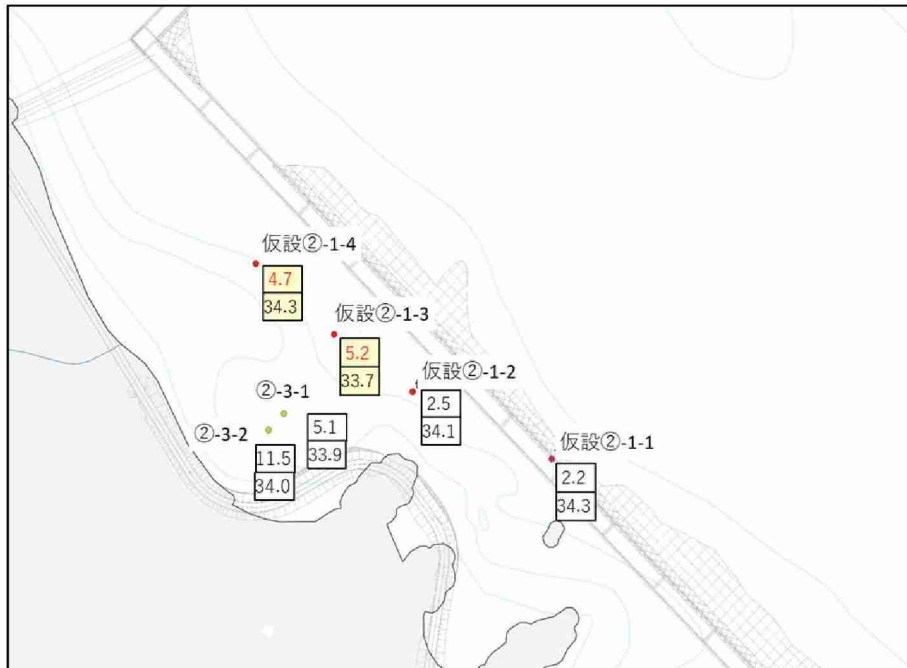
▼追跡調査位置(②-3-1、②-3-2)

- 移植対象サンゴ確認箇所の濁り監視調査地点仮設②-1-3及び仮設②-1-4にて、判定基準(2.7mg/L)を上回る濁りが確認されたことから、工事箇所により近い位置に追加調査地点(②-3-1、②-3-2)を設定し、追跡調査を実施。
- 各追加調査地点におけるSSの最大値は、②-3-1で5.1mg/L、②-3-2で11.5mg/Lであり、工事箇所に近づくほど高い濁りが確認され、濁りの増加域は工事箇所を中心に分布しているものと考えられたことから、濁りの基準超過は工事による影響の可能性が高いと考えられた。

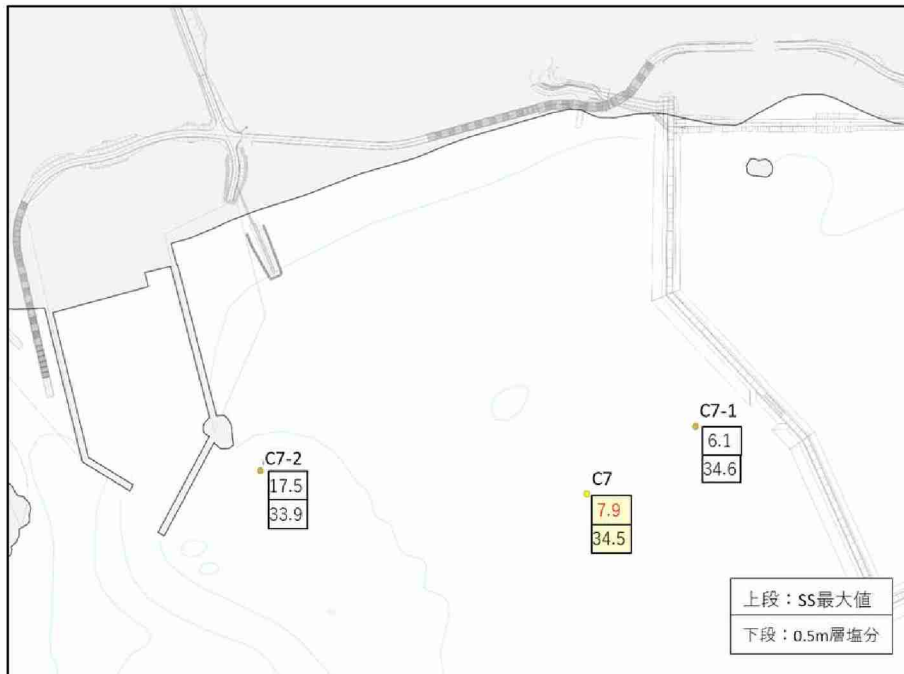
▼追跡調査位置(C7-1、C7-2)

- サング類及び海藻草類の主たる分布域近隣の濁り監視調査地点C7にて、判定基準(2.7mg/L)を上回る濁りが確認されたことから、監視地点から施行区域に近い箇所(C7-1)及び離れた箇所(C7-2)に追加調査地点を設定し、追跡調査を実施。
- 各追加調査地点におけるSSの最大値は、C7-1で6.1mg/L、C7-2で17.5mg/Lであり、施行区域から離れるほど濁りが高くなることから、濁りの基準超過は工事に起因するものではないものと判断。
- 当時はC7-2側にて他事業の浚渫工事が実施されており、C7における基準値超過は他事業の浚渫工事が要因であると考えられた。

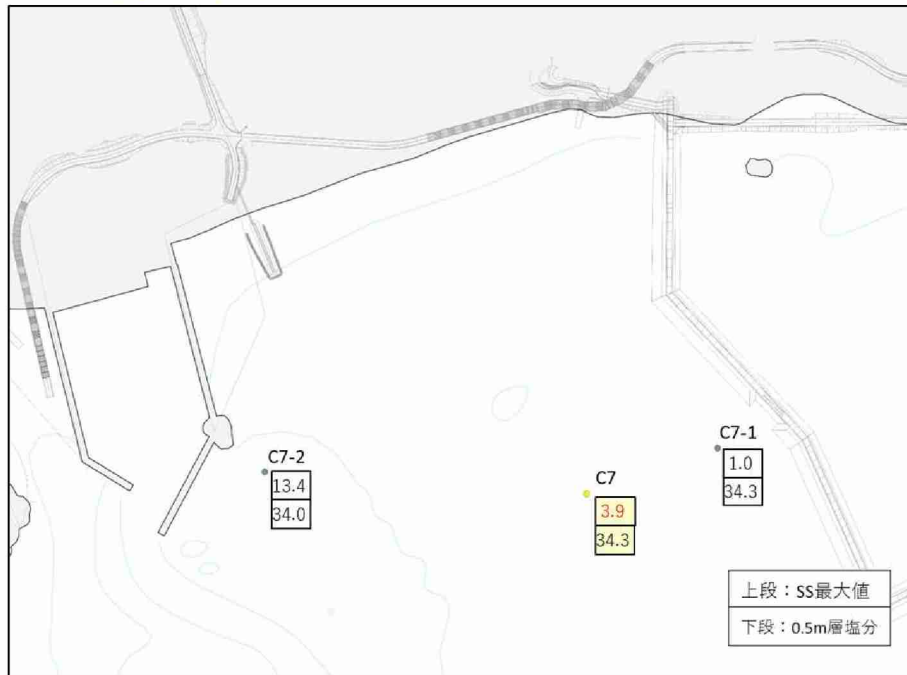
▼追跡調査位置(C7-1、C7-2)

- サング類及び海藻草類の主たる分布域近隣の濁り監視調査地点C7にて、判定基準(2.7mg/L)を上回る濁りが確認されたことから、監視地点から施行区域に近い箇所(C7-1)及び離れた箇所(C7-2)に追加調査地点を設定し、追跡調査を実施。
- 各追加調査地点におけるSSの最大値は、C7-1で1.0mg/L、C7-2で13.4mg/Lであり、施行区域から離れるほど濁りが高くなることから、濁りの基準超過は工事に起因するものではないものと判断。
- 当時はC7-2側にて他事業の浚渫工事が実施されており、C7における基準値超過は他事業の浚渫工事が要因であると考えられた。

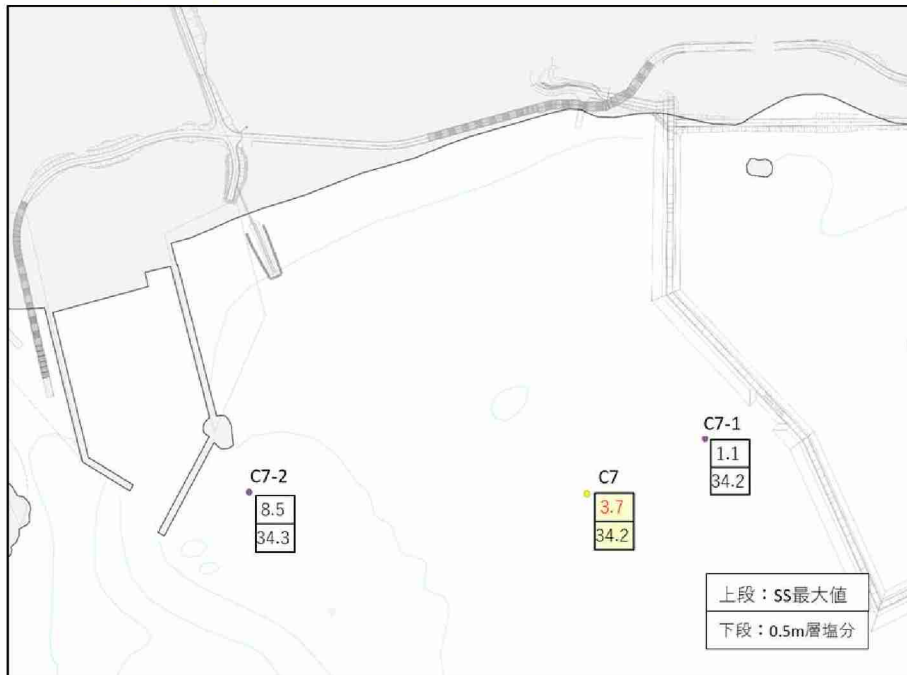
▼追跡調査位置(C7-1、C7-2)

- サング類及び海藻草類の主たる分布域近隣の濁り監視調査地点C7にて、判定基準(2.7mg/L)を上回る濁りが確認されたことから、監視地点から施行区域に近い箇所(C7-1)及び離れた箇所(C7-2)に追加調査地点を設定し、追跡調査を実施。
- 各追加調査地点におけるSSの最大値は、C7-1で1.1mg/L、C7-2で8.5mg/Lであり、施行区域から離れるほど濁りが高くなることから、濁りの基準超過は工事に起因するものではないものと判断。
- 当時はC7-2側にて他事業の浚渫工事が実施されており、C7における基準値超過は他事業の浚渫工事が要因であると考えられた。

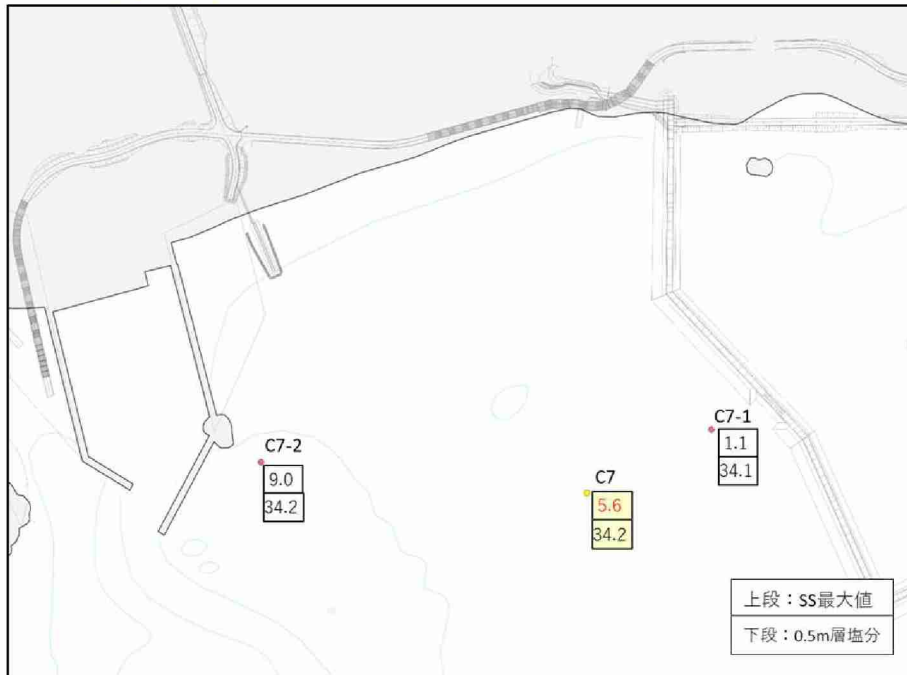
▼追跡調査位置(C7-1、C7-2)

- サング類及び海藻草類の主たる分布域近隣の濁り監視調査地点C7にて、判定基準(2.7mg/L)を上回る濁りが確認されたことから、監視地点から施行区域に近い箇所(C7-1)及び離れた箇所(C7-2)に追加調査地点を設定し、追跡調査を実施。
- 各追加調査地点におけるSSの最大値は、C7-1で1.1mg/L、C7-2で9.0mg/Lであり、施行区域から離れるほど濁りが高くなることから、濁りの基準超過は工事に起因するものではないものと判断。
- 当時はC7-2側にて他事業の浚渫工事が実施されており、C7における基準値超過は他事業の浚渫工事が要因であると考えられた。

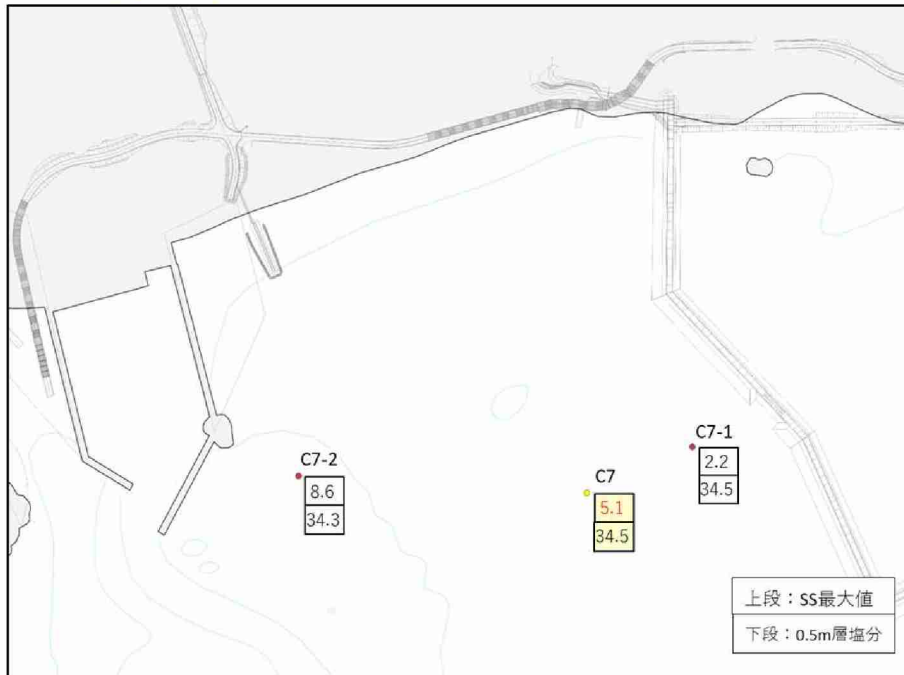
▼追跡調査位置(C7-1、C7-2)

- サング類及び海藻草類の主たる分布域近隣の濁り監視調査地点C7にて、判定基準(2.7mg/L)を上回る濁りが確認されたことから、監視地点から施行区域に近い箇所(C7-1)及び離れた箇所(C7-2)に追加調査地点を設定し、追跡調査を実施。
- 各追加調査地点におけるSSの最大値は、C7-1で2.2mg/L、C7-2で8.6mg/Lであり、施行区域から離れるほど濁りが高くなることから、濁りの基準超過は工事に起因するものではないものと判断。
- 当時はC7-2側にて他事業の浚渫工事が実施されており、C7における基準値超過は他事業の浚渫工事が要因であると考えられた。

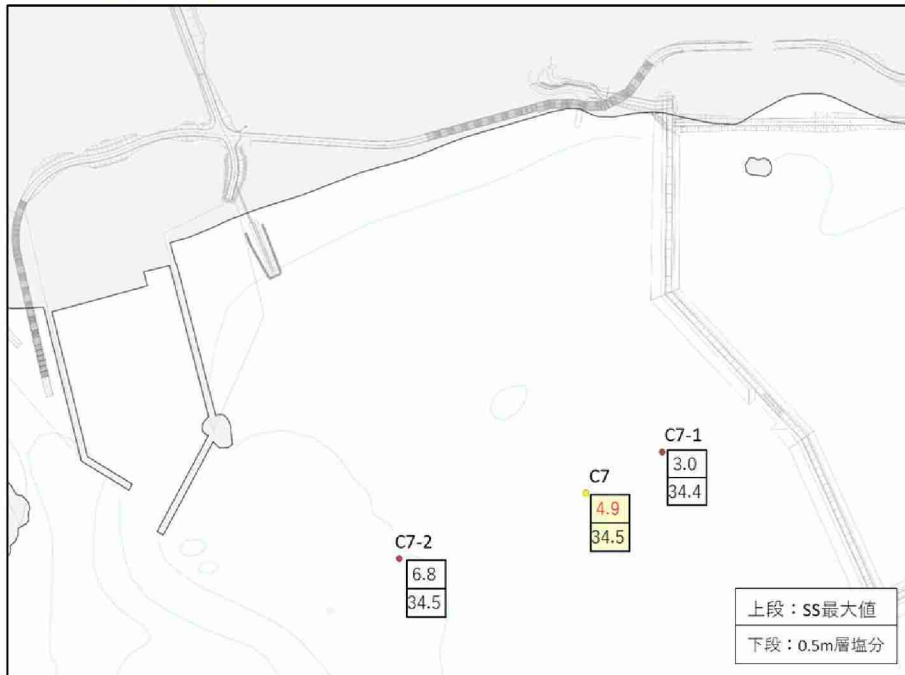
▼追跡調査位置(C7-1、C7-2)

- サング類及び海藻草類の主たる分布域近隣の濁り監視調査地点C7にて、判定基準(2.7mg/L)を上回る濁りが確認されたことから、監視地点から施行区域に近い箇所(C7-1)及び離れた箇所(C7-2)に追加調査地点を設定し、追跡調査を実施。
- 各追加調査地点におけるSSの最大値は、C7-1で3.0mg/L、C7-2で6.8mg/Lであり、施行区域から離れるほど濁りが高くなることから、濁りの基準超過は工事に起因するものではないものと判断。
- 当時はC7-2側にて他事業の浚渫工事が実施されており、C7における基準値超過は他事業の浚渫工事が要因であると考えられた。

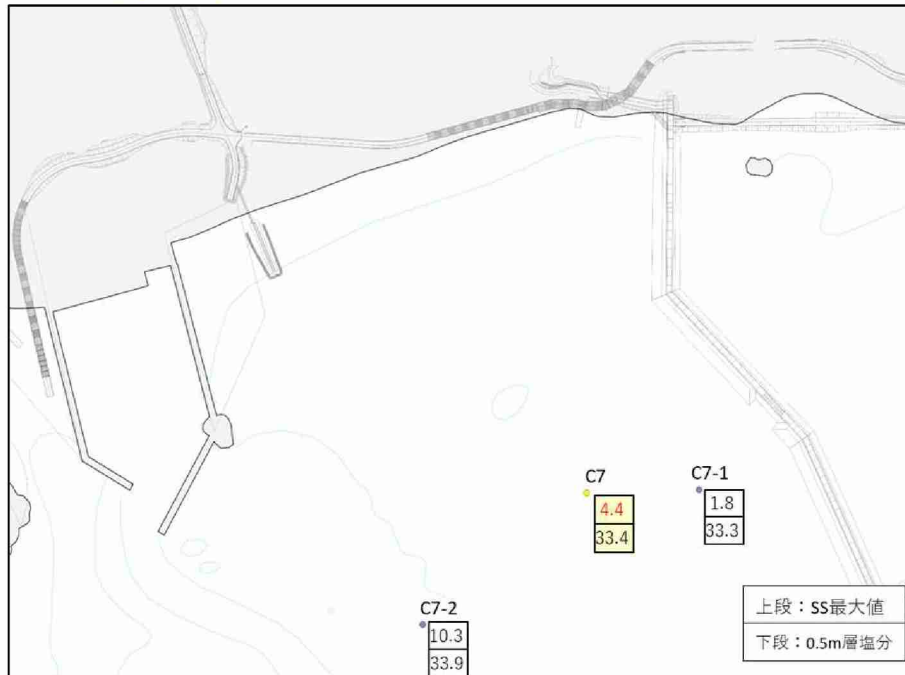
▼追跡調査位置(C7-1、C7-2)

- サング類及び海藻草類の主たる分布域近隣の濁り監視調査地点C7にて、判定基準(2.7mg/L)を上回る濁りが確認されたことから、監視地点から施行区域に近い箇所(C7-1)及び離れた箇所(C7-2)に追加調査地点を設定し、追跡調査を実施。
- 各追加調査地点におけるSSの最大値は、C7-1で1.8mg/L、C7-2で10.3mg/Lであり、施行区域から離れるほど濁りが高くなることから、濁りの基準超過は工事に起因するものではないものと判断。
- 当時はC7-2側にて他事業の浚渫工事が実施されており、C7における基準値超過は他事業の浚渫工事が要因であると考えられた。

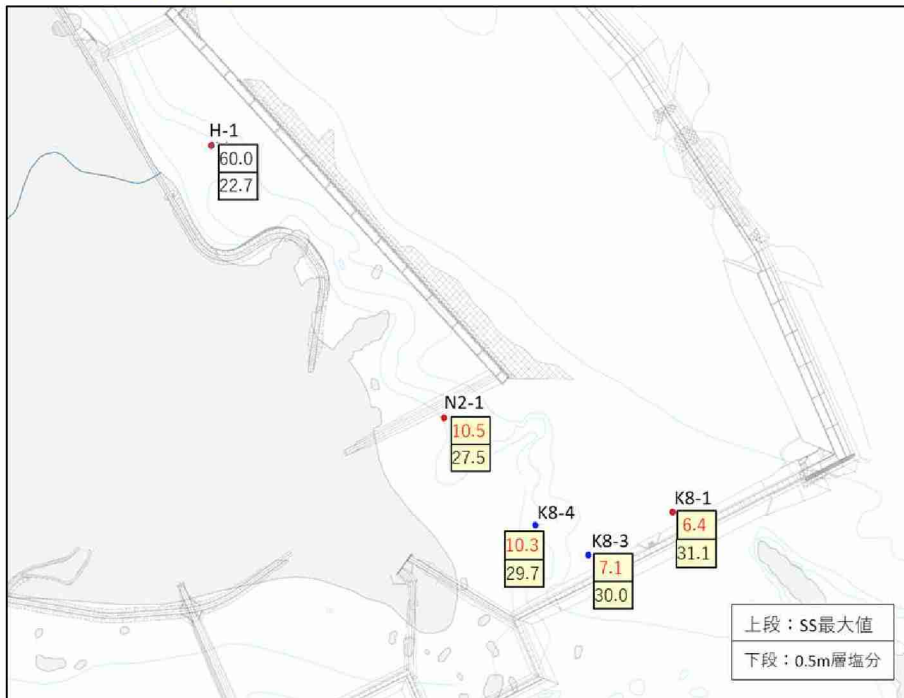
▼追跡調査位置(H-1)

- 工事箇所周囲の監視調査地点K8-2、K8-3、K8-4及び移植対象サンゴ確認箇所の濁り監視調査地点K8-1、N2-1にて、判定基準(工事箇所周囲:4.7mg/L、移植対象サンゴ確認箇所:2.7mg/L)を上回る濁りが確認されたことから、周辺河川の河口域(H-1)に追加調査地点を設定し、追跡調査を実施。
- 追加調査地点におけるSSの最大値は、H-1で60.0mg/Lであり、前日に降雨が確認されていることから、濁りの基準超過は河川等からの流入濁水によるものであり、工事に起因するものではないものと判断。

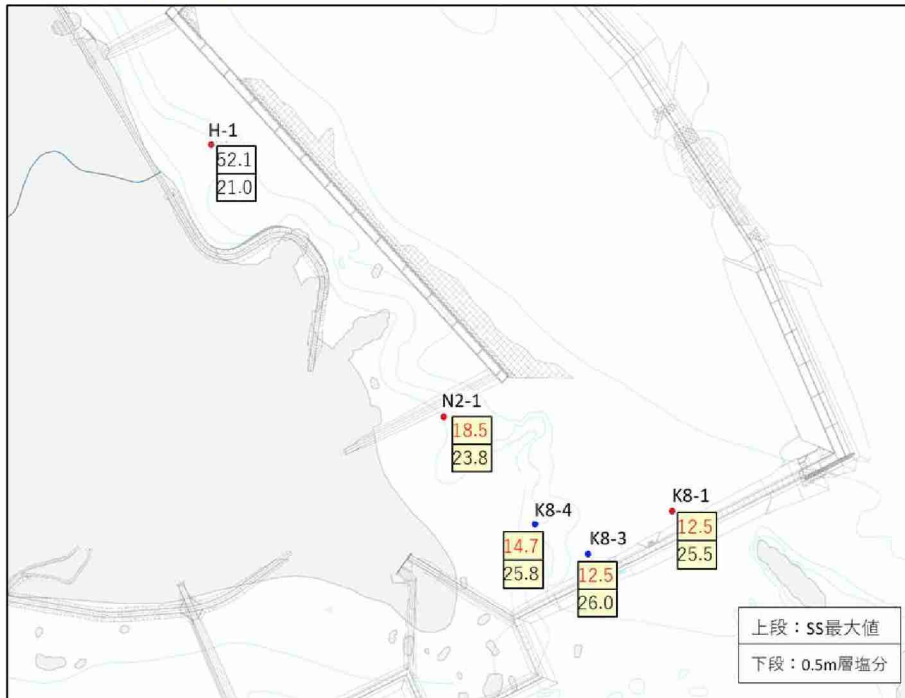
▼追跡調査位置(H-1)

- 工事箇所周囲の監視調査地点K8-2、K8-3、K8-4及び移植対象サンゴ確認箇所の濁り監視調査地点K8-1、N2-1にて、判定基準(工事箇所周囲:4.7mg/L、移植対象サンゴ確認箇所:2.7mg/L)を上回る濁りが確認されたことから、周辺河川の河口域(H-1)に追加調査地点を設定し、追跡調査を実施。
- 追加調査地点におけるSSの最大値は、H-1で52.1mg/Lであり、前日に降雨が確認されていることから、濁りの基準超過は河川等からの流入濁水によるものであり、工事に起因するものではないものと判断。

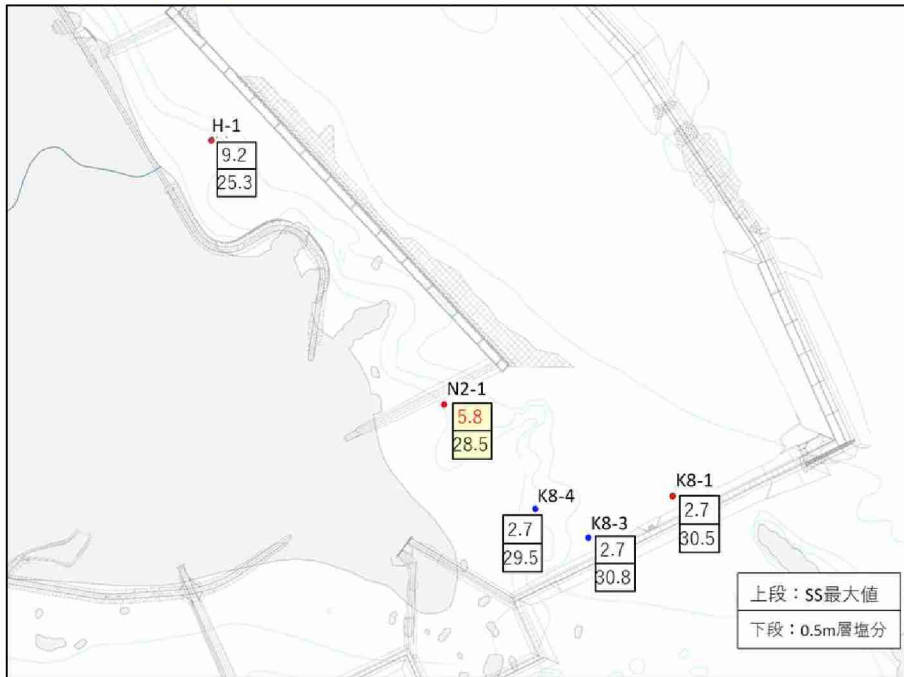
▼追跡調査位置(H-1)

- 移植対象サンゴ確認箇所の濁り監視調査地点N2-1にて、判定基準(2.7mg/L)を上回る濁りが確認されたことから、周辺河川の河口域(H-1)に追加調査地点を設定し、追跡調査を実施。
- 追加調査地点におけるSSの最大値は、H-1で9.2mg/Lであり、表層付近の塩分低下がみられたことから、濁りの基準超過は河川等からの流入濁水によるものであり、工事に起因するものではないものと判断。

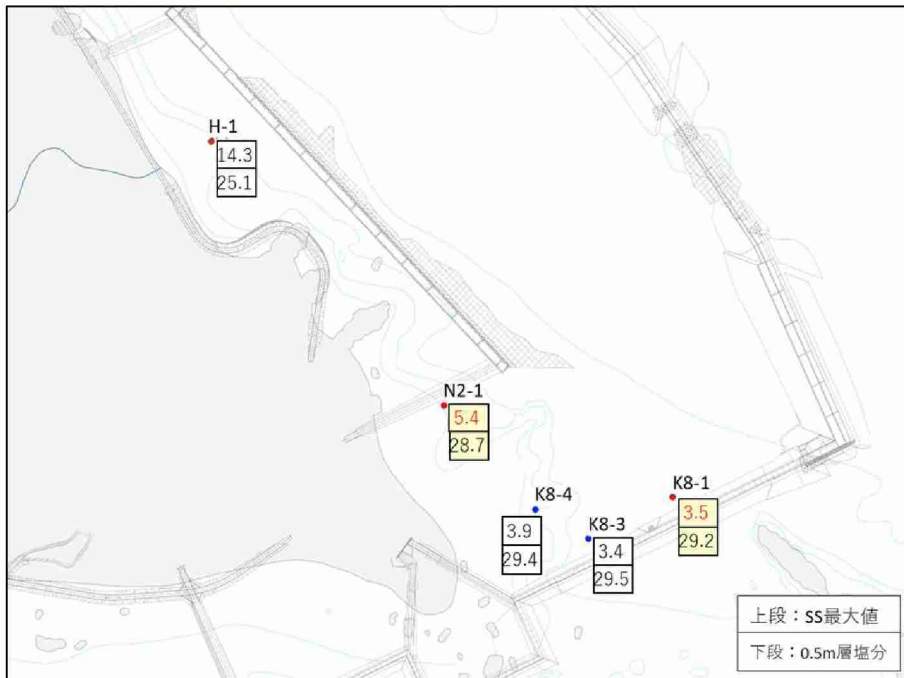
▼追跡調査位置(H-1)

- 移植対象サンゴ確認箇所の濁り監視調査地点K8-1、N2-1にて、判定基準(2.7mg/L)を上回る濁りが確認されたことから、周辺河川の河口域(H-1)に追加調査地点を設定し、追跡調査を実施。
- 追加調査地点におけるSSの最大値は、H-1で14.3mg/Lであり、表層付近の塩分低下がみられたことから、濁りの基準超過は河川等からの流入濁水によるものであり、工事に起因するものではないものと判断。

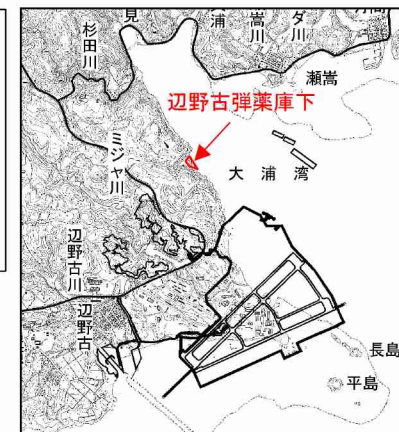
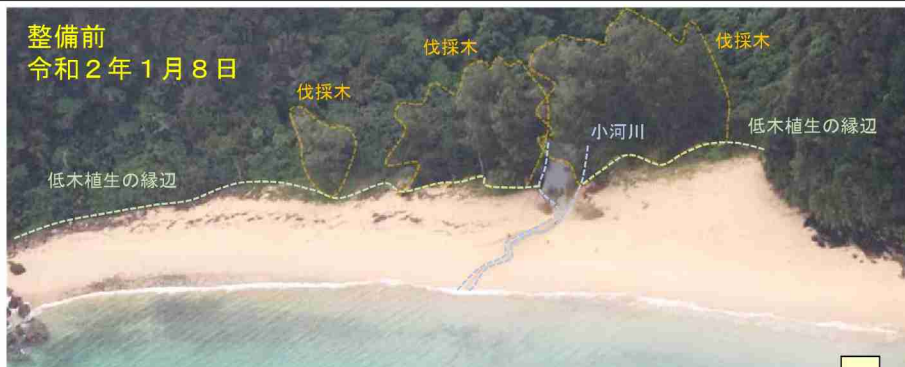
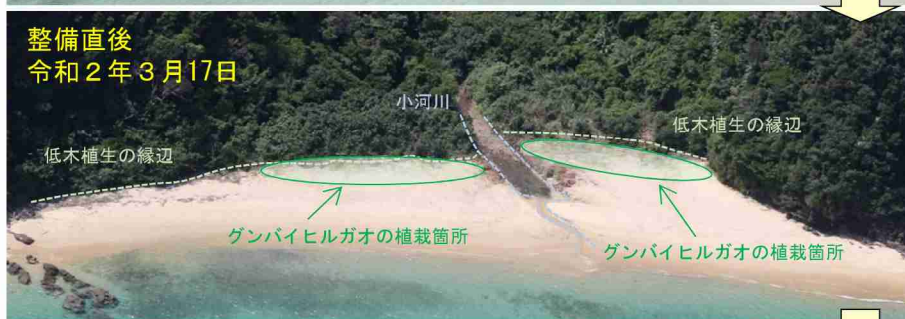
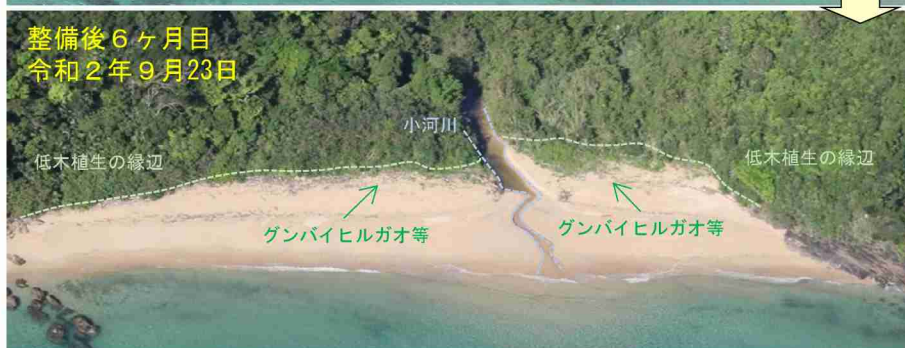
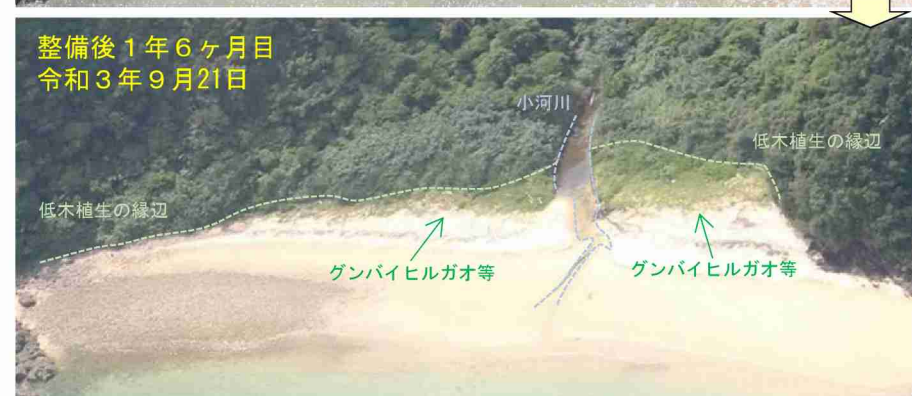
辺野古弾薬庫下の砂浜におけるウミガメ類の産卵場創出 整備後の状況①

- 令和2年3月のモクマオウの伐採・除根から1年6ヶ月後までの期間において、砂浜から砂が流出した状況はみられない。
- モクマオウの幹の一部と根を残した小河川沿い及び周辺低木植生の境界においては、小河川の形状に大きな変化はみられず、低木植生の縁辺部にも変化はみられない。
- 低木植生の前面のグンバイヒルガオを植栽した箇所では、グンバイヒルガオ及びその他の草本植物が生育範囲を広げている（次頁参照）。

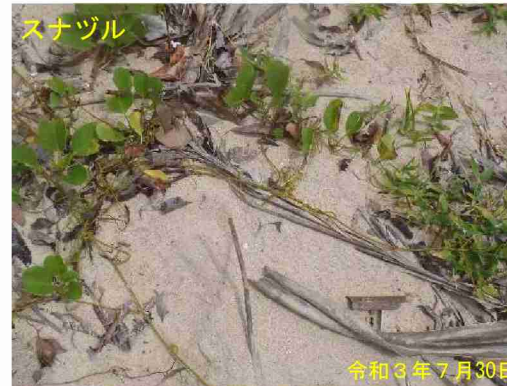
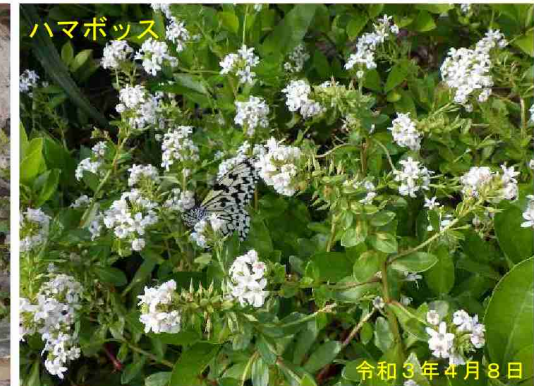
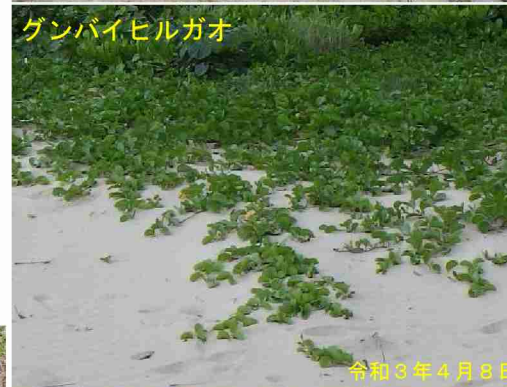
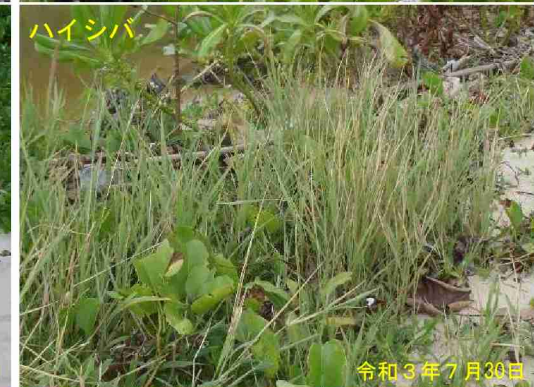
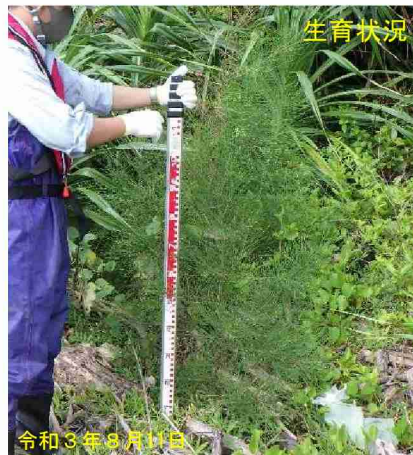
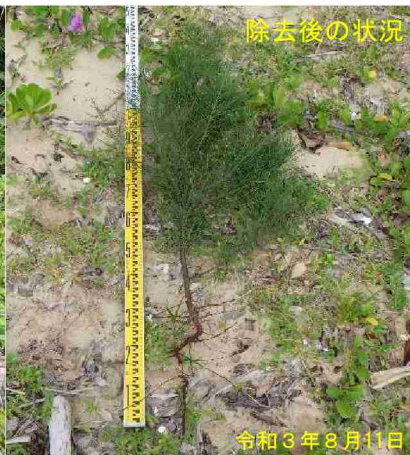
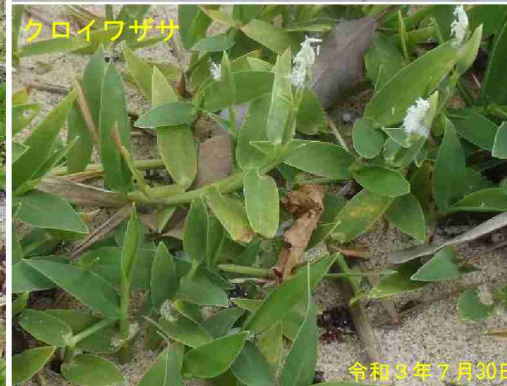
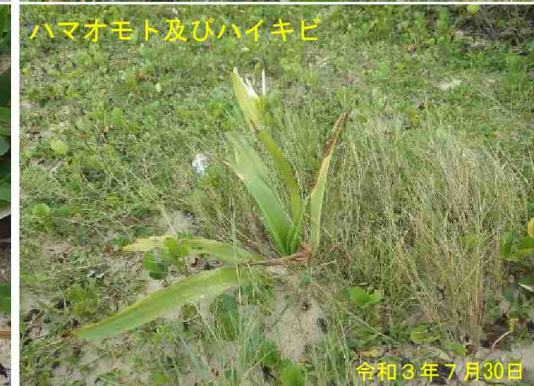
【砂浜上のモクマオウ稚樹】

- グンバイヒルガオを植栽した箇所では、グンバイヒルガオを含む8科13種の草本植物が確認されている。
- 辺野古弾薬庫下の砂浜上でモクマオウの稚樹が確認された場合は徒手で除去し、モクマオウの侵入及び定着を防止している。
